DIAGNÓSTICO TÉCNICO DI - 7703
SUBDIRECCIÓN DE ANÁLISIS DE RIESGOS Y EFECTOS DE CAMBIO CLIMÁTICO
COORDINACIÓN DE ASISTENCIA TÉCNICA
COMUNICACIÓN INTERNA 2014IE2584
RADICADO No. 2014ER21448
RADICADO No. 2014ER21610
RADICADO No. 2014ER22211

DIRECCIÓN	Calle 21 Sur No 12 C-03 Este	ÁREA DIRECTA	500 m ²	
BARRIO	Balcon de la Castaña	POBLACIÓN ATENDIDA	6	
UPZ	32 San Blas	FAMILIAS	1	ADULTOS
LOCALIDAD	San Cristóbal	PREDIOS EVALUADOS	4	NIÑOS
CHIP	AAA0000SHJZ	OFICIO REMISORIO	3	2

REMOCIÓN EN MASA INUNDACIÓN ESTRUCTURAL

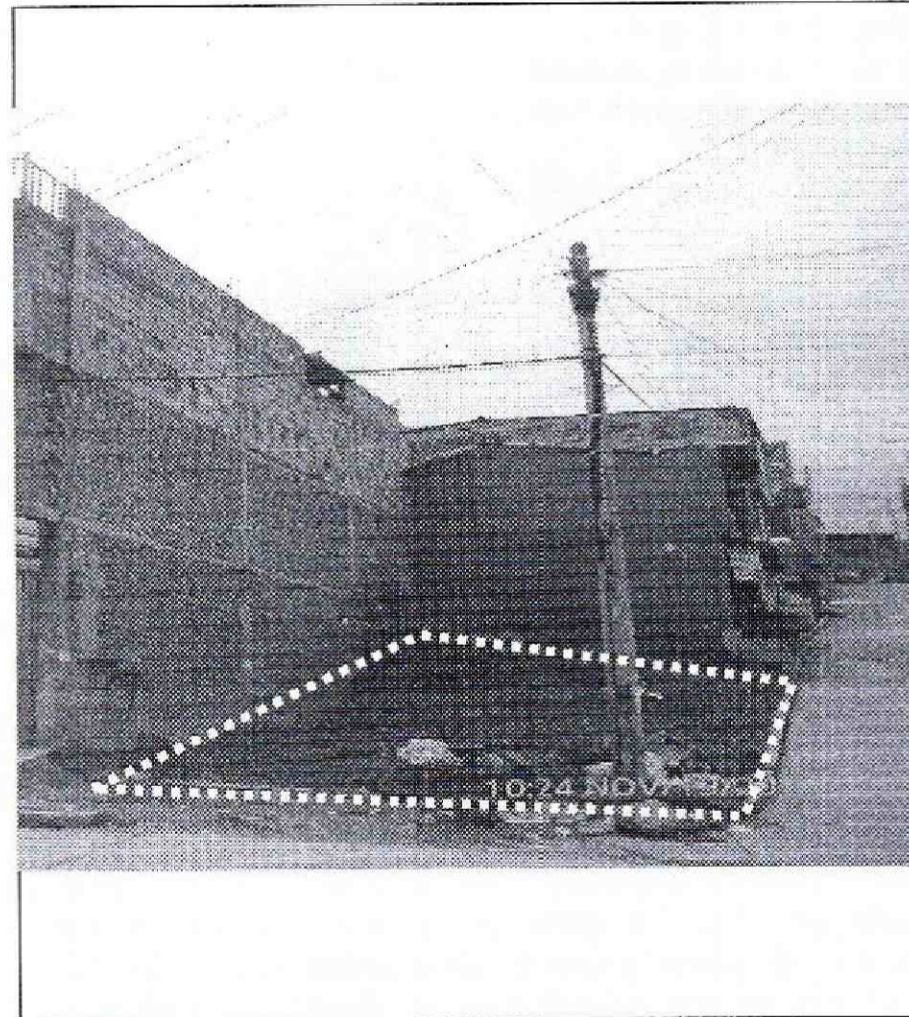
DATOS DEL PREDIO
ID Cartografía: 2 (Figura 1) Dirección: Calle 21 Sur No 12 C-07 Este Responsable: Sin Información Chip: AAA0000SHFZ
Descripción: <p>Edificación de tres (3) niveles y terraza, construida en mampostería confinada, cuenta con placas de entre piso en concreto reforzado; es pertinente resaltar que la inspección visual se realizó desde el exterior ya que al momento de la misma no se permitió el ingreso al interior de la vivienda.</p> <p>Adicional a esto no se identificó ningún tipo de afectación que indique compromiso en su estabilidad y habitabilidad.</p>
