DIAGNÓSTICO TÉCNICO – DI-7708
SUBDIRECCIÓN DE ANÁLISIS DE RIESGOS Y EFECTOS DE CAMBIO CLIMÁTICO
COORDINACIÓN DE ASISTENCIA TÉCNICA
RADICADO FOPAE2014ER21540.
EVENTO SIRE 2721718

| DIRECCIÓN | Carrera 5B 27-80 | ÁREA DIRECTA | 0.01 Ha | | | | |

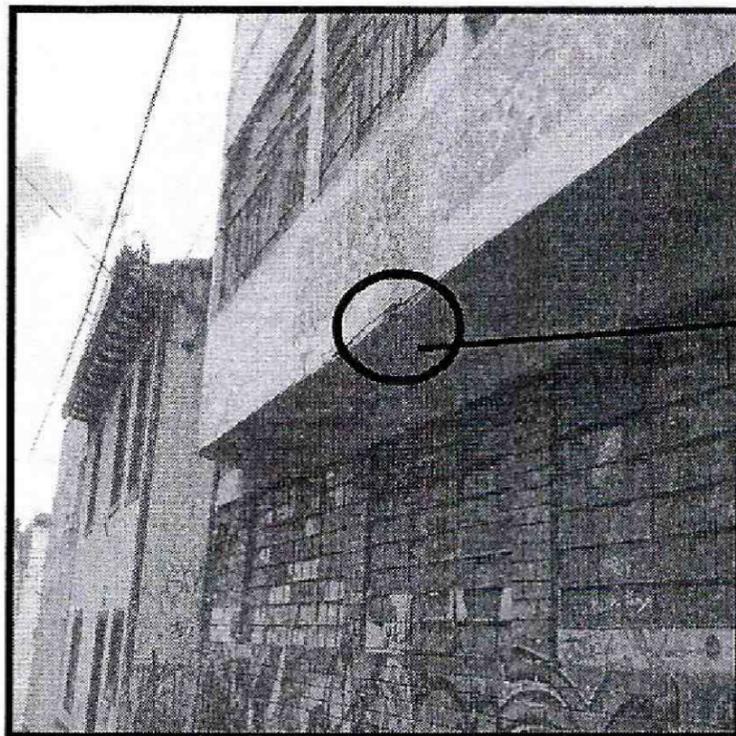
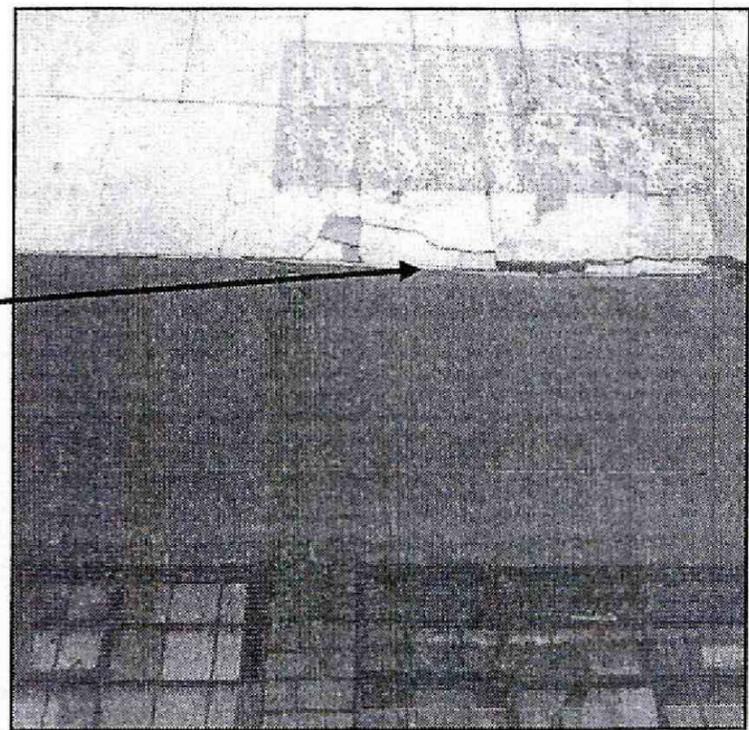
Los muros de fachada del primer nivel están conformados por mampostería simple, y posee 4 ventanas soportadas por perfilaría metálica sobre un antepecho, que en su parte inferior se acomoda a la pendiente del terreno, esto para lograr que en su parte superior las ventanas reposen sobre este a un solo nivel. A partir del segundo y tercer nivel, las fachadas sobre salen del plano de fachada del primer piso, aproximadamente 1m, encontrándose estos niveles en voladizo. Estas fachadas están construidas en mampostería simple con una acabado en enchape de tableta de 0.30cm s 0.30xcm, con antepechos para cada nivel, en donde reposan 4 ventanas con perfilaría metálica. Actualmente la ventanearía de la fachada se encuentra con sus vidrios rotos o sin ellos. (Ver fotografía 2). Desde la carrera 6 se aprecian fisuras y desprendimientos en los enchapes de las fachadas del segundo nivel, y fisuras en el acabado de la placa del segundo piso, bajo la placa en voladizo, con una abertura aproximada de 2mm. (Ver Fotografías 3-5).

Fotografía 3 y 4. Desprendimiento del enchape en la fachada principal del segundo nivel del predio ubicado en la Carrera 5B No 27 80 en el Sector Catastral San Diego de la Localidad de Santa Fé.

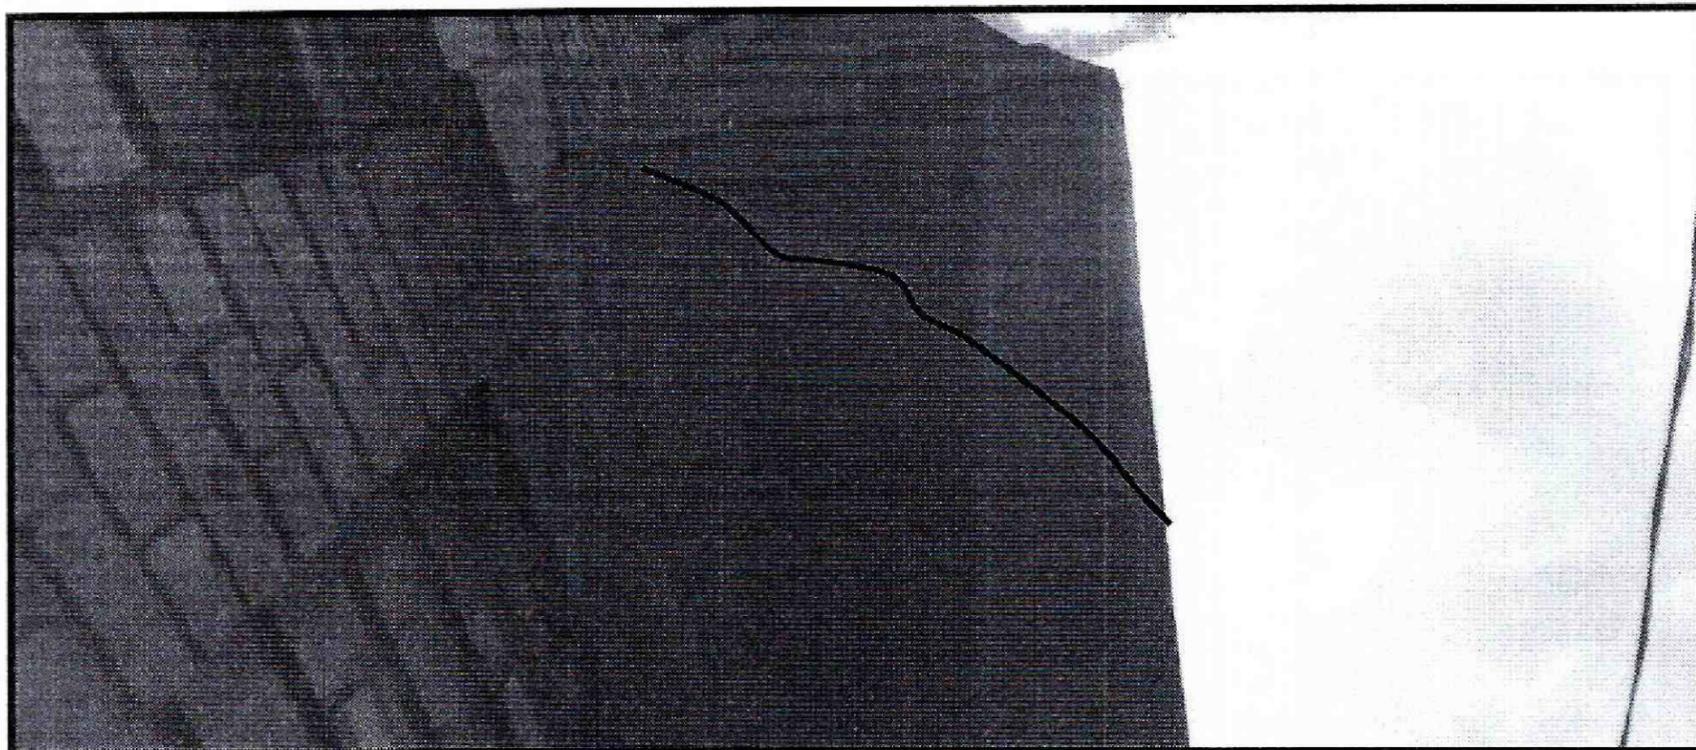
Fotografía 5. Fisura bajo el voladizo de fachada del segundo nivel en el predio de la Carrera 5B No 27 8 en el Sector Catastral San Diego de la Localidad de Santa Fé.

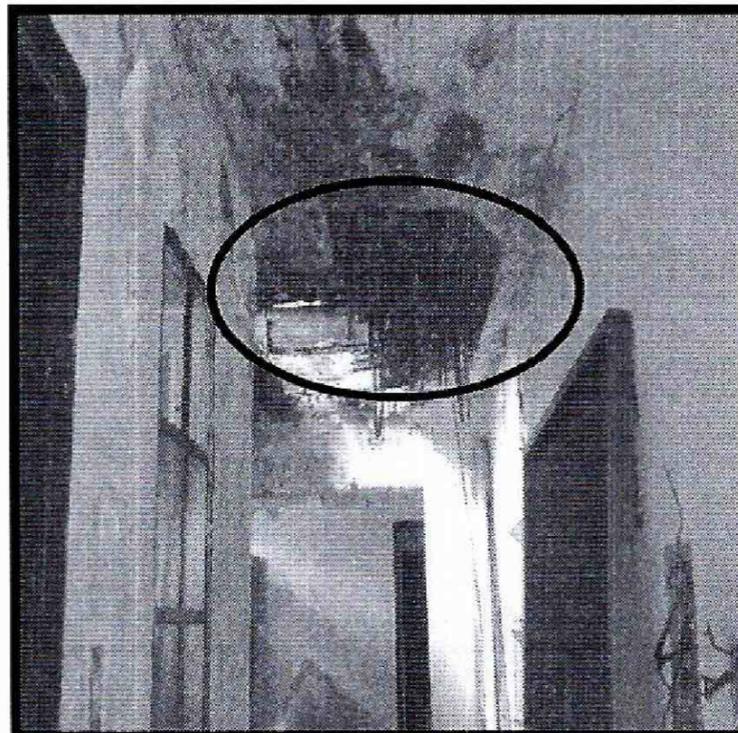
Al interior del de la edificación, desde el primer nivel se aprecia un desprendimiento completo de los elementos de madera de la placa de entepiso del segundo nivel, localizado en el centro de la misma, los cuales forman una abertura de aproximadamente 3m². (Ver fotografías 6 -9). Subiendo por las escaleras que conducen al segundo nivel, se aprecian desprendimientos del acabado de los muros y placas, producidos muy posiblemente por la alta humedad en el ambiente, (Ver fotografías 10 y 11). En la placa de entepiso del tercer nivel, también se presenta un desprendimiento de los elementos de madera que conforman su placa de entepiso, con un abertura de aproximadamente 3m², ubicada exactamente sobre la existente en la placa del nivel inferior. (Ver Fotografía 12). En el tercer nivel en los muros divisorios y en la placa de cubierta, también se aprecian desprendimientos del acabado. (Ver fotografía 13). En la terraza se encuentran sembradas plantas de varias especies de baja y mediana altura abarcando toda su área. (Ver fotografía 14y 15).

Dentro de las posibles causas de los desprendimientos de los elementos de madera en las placas de entrepiso, se encuentra, la falta de mantenimiento preventivo en la edificación, sumado al biodeterioro que generan las plantas epilíticas identificadas sobre la placa de la terraza, dichas plantas causan daño mecánico por la expansión de sus raíces, daño químico por la acidificación del medio y la secreción de sustancias quelantes, sumado a que el follaje de estas plantas contribuye al aumento local de humedad en sus alrededores; lo cual con el tiempo conlleva a una transformación progresiva de los materiales de construcción, comprometiendo el estado de conservación de la edificación y generando los colapsos de los elementos en madera de las placas de entrepiso. Cabe resaltar que posiblemente la edificación haya perdido rigidez, debido al mal estado de sus placas de entrepiso, las cuales ya no estarían funcionando como diafragmas.

Fotografía 7. Desprendimientos de los elementos de madera de la placa de entepiso del segundo nivel

Por lo anterior, y dadas las afectaciones presentadas y el posible colapso parcial o total de las placas de entrepiso de la edificación, se recomienda la restricción total de uso de la misma, hasta tanto se garanticen las condiciones de estabilidad y habitabilidad.

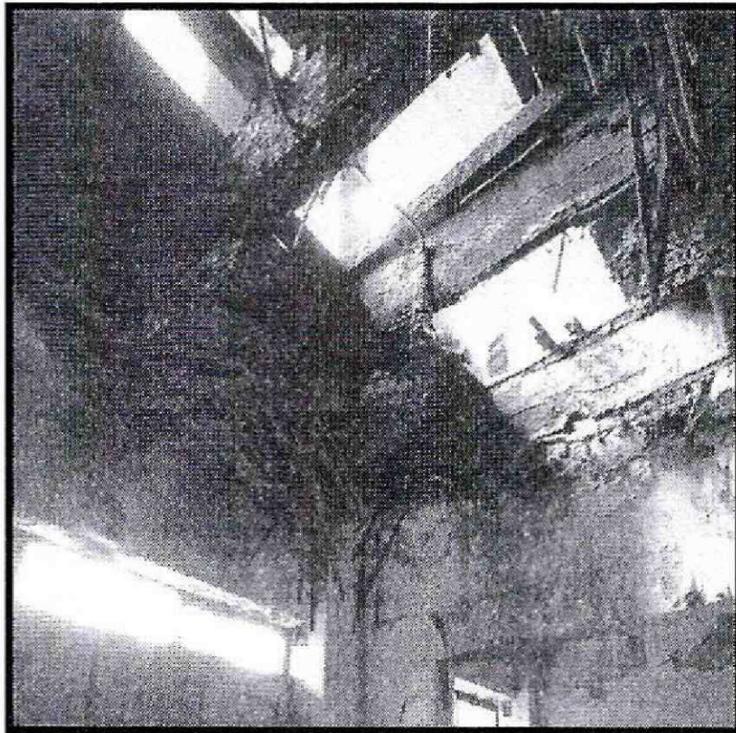
Fotografía 8. Vista desde el primer nivel de los elementos desprendidos en la placa de entre piso del segundo nivel

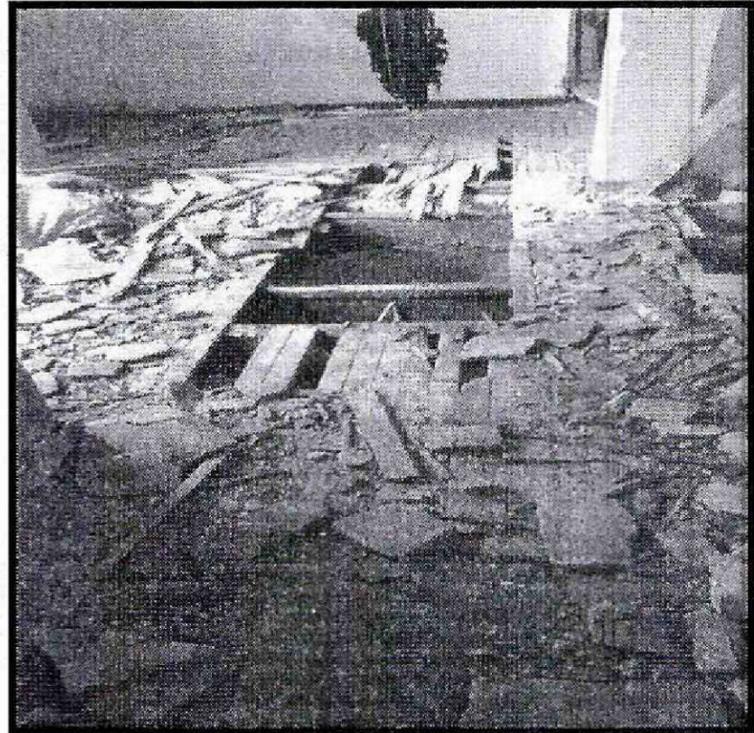
Fotografía 9 Vista desde el segundo nivel de los elementos desprendidos en la placa de entre piso del segundo nivel

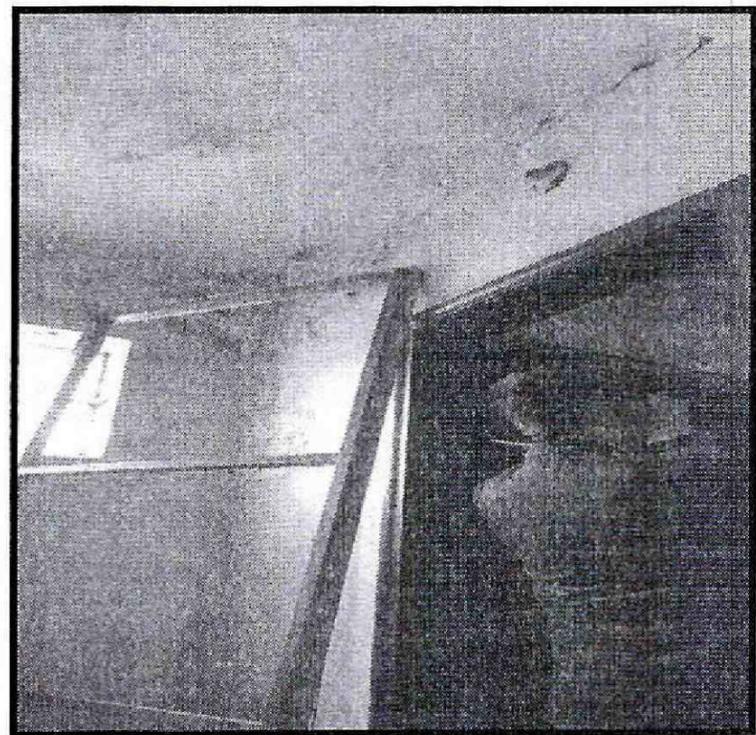
Fotografías 10 y 11. Presencia de humedades en las paredes de la escalera del primer al segundo nivel y en la palca de entre piso del segundo nivel del predio ubicado en la Carrera 5B No 27 8en el Sector Catastral San Diego de la Localidad Desprendimiento de Santa Fé.

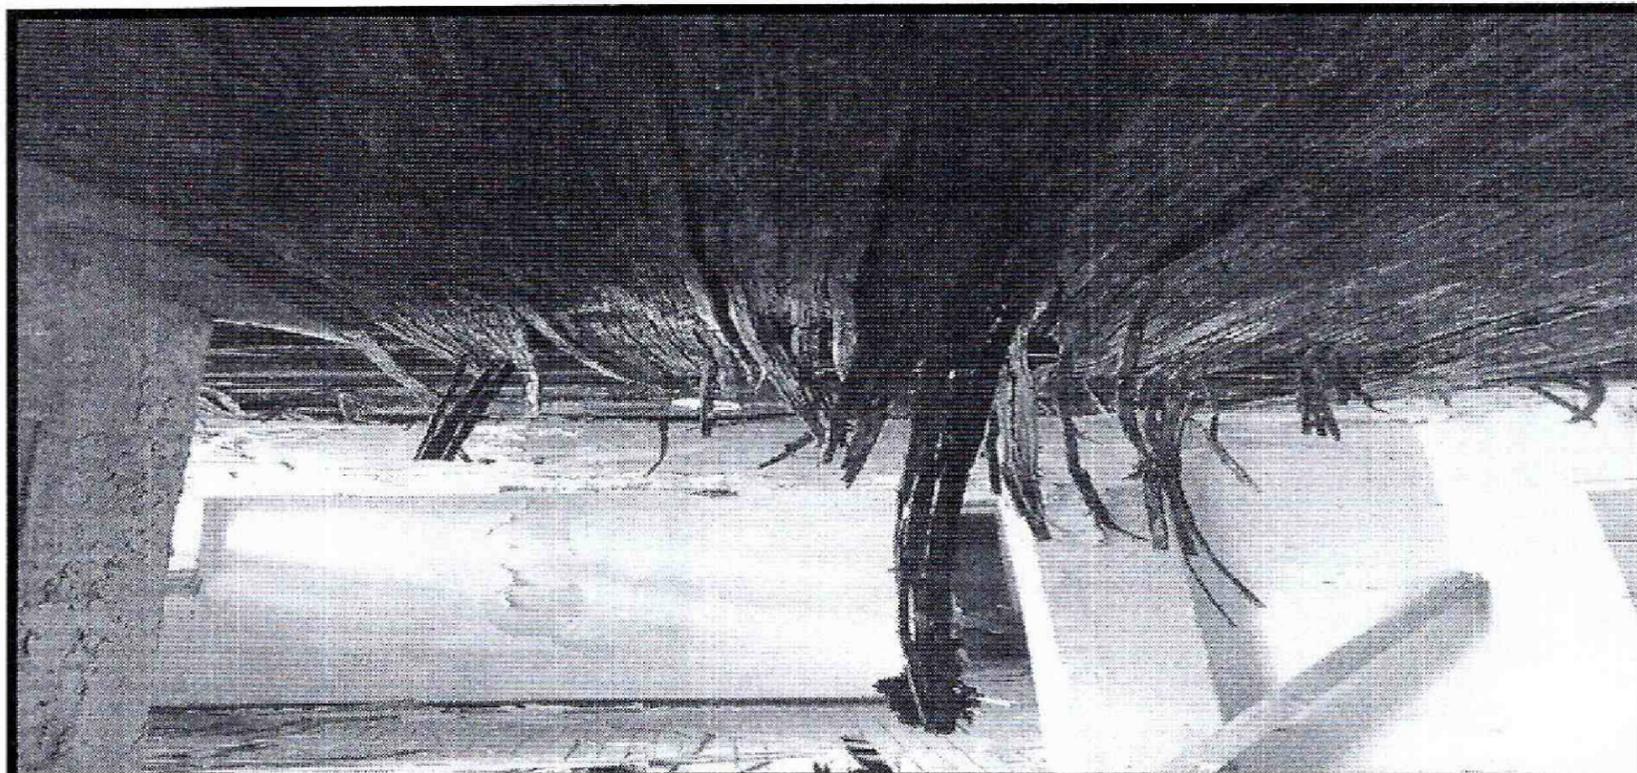
Fotografía 12. Desprendimiento de la placa de entre piso del tercer nivel vista desde el piso inferior.

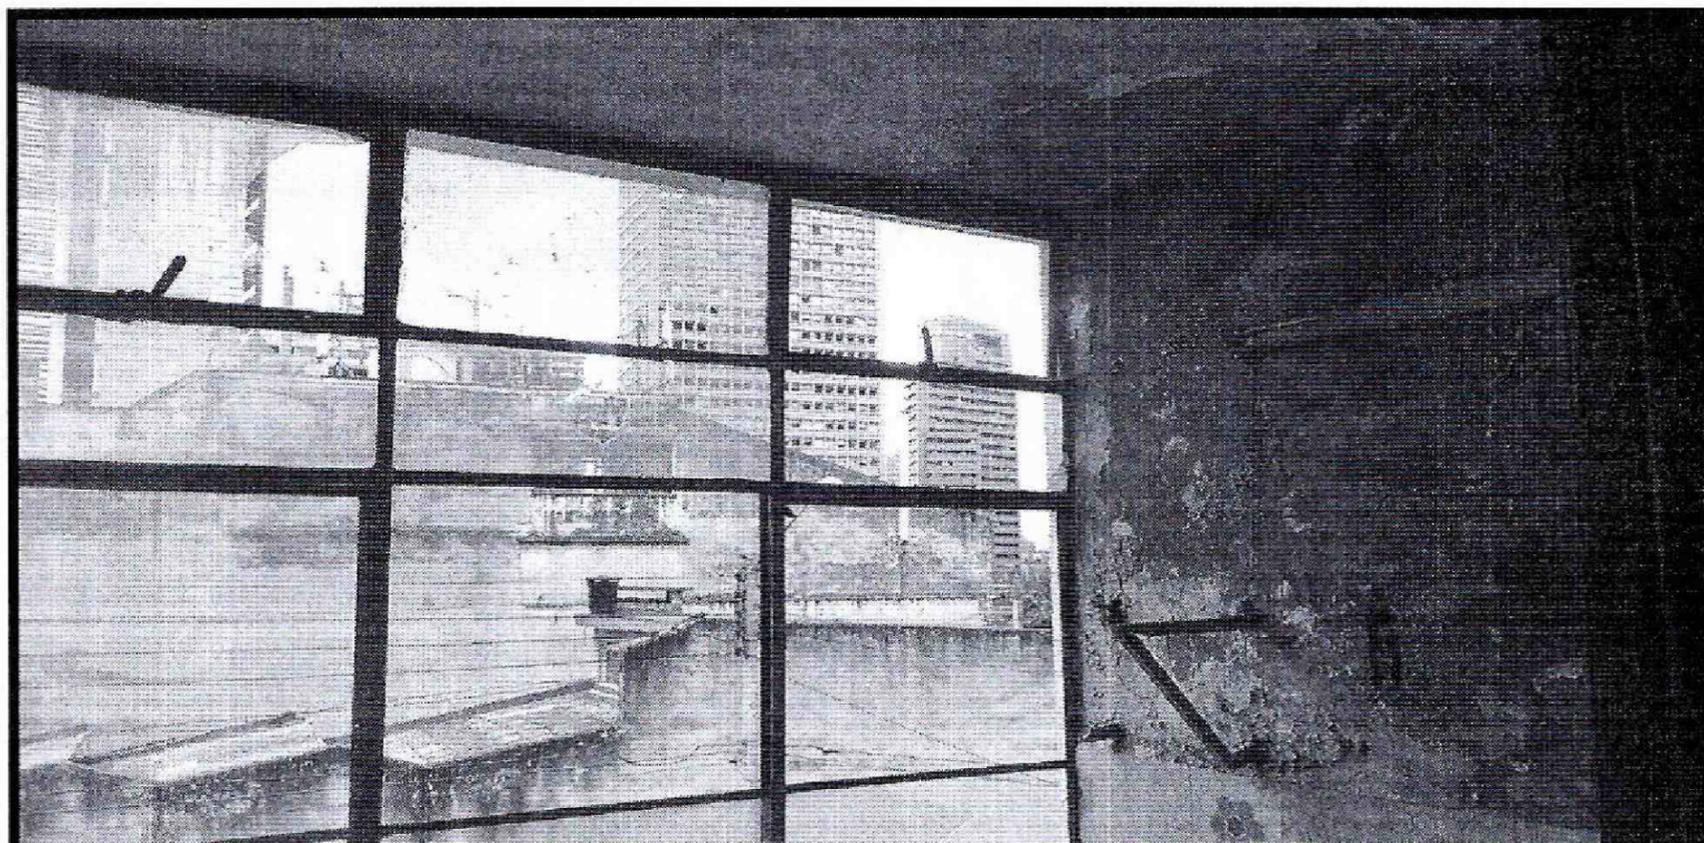
Fotografía 13. Desprendimiento del acabado de los muros divisorios, y la placa de cubierta.

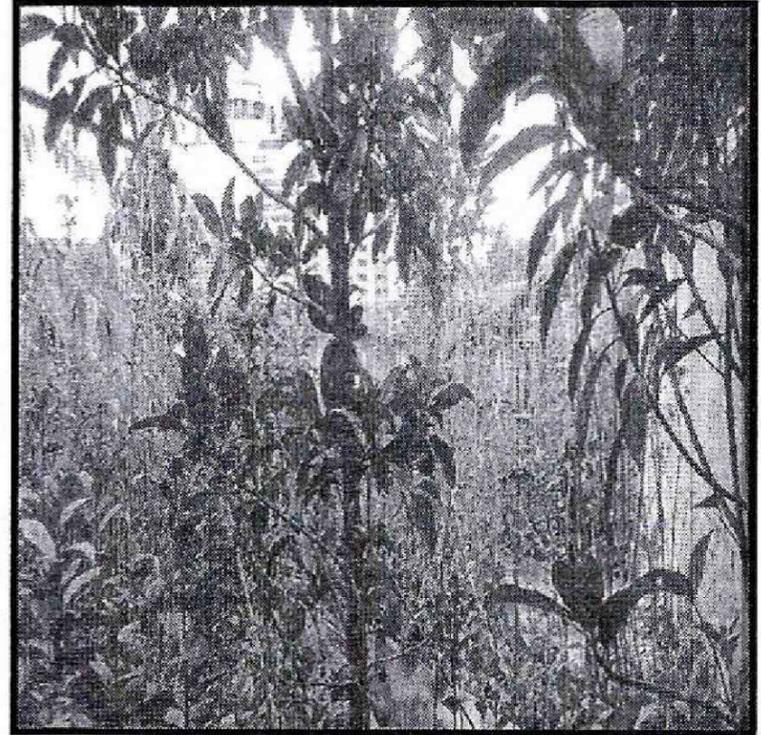
Fotografía 15. Terraza en donde se encuentran plantas de diversos géneros
