DIAGNÓSTICO TÉCNICO DI-7713
SUBDIRECCIÓN DE ANÁLISIS Y MITIGACIÓN DE RIESGOS
COORDINACIÓN DE ASISTENCIA TÉCNICA
EVENTO SIRE No. 2728473

DIRECCIÓN	Calle 114 Sur No.10-22 MJ	ÁREA DIRECTA	150 m ²		
BARRIO	Villa Anita III Sector	POBLACIÓN ATENDIDA	8		
UPZ	58 – Comuneros	FAMILIAS	1	ADULTOS	4
				NIÑOS	4
LOCALIDAD	05 – Usme	PREDIOS EVALUADOS	2		
CHIP	AAA0172OEFT	OFICIO REMISORIO	CR-19143

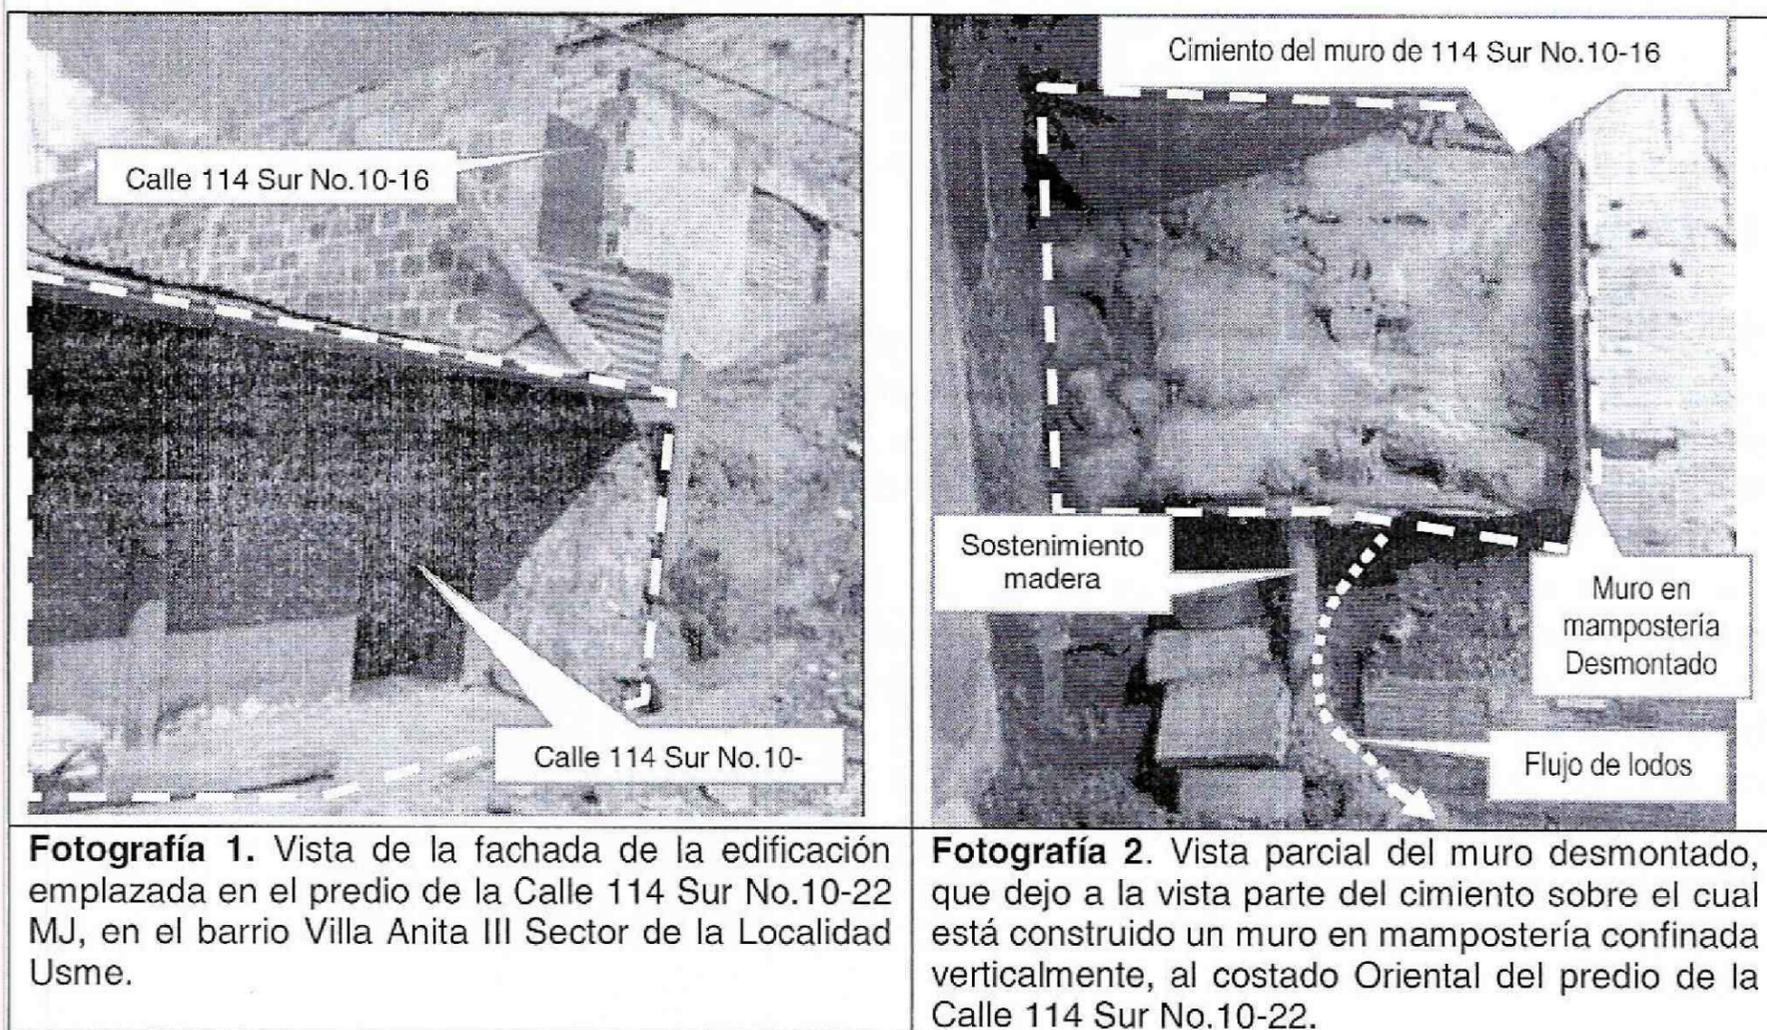
Se presentó desconfinamiento y pérdida parcial de soporte, del cimiento de un muro de cerramiento, del predio Calle 114 No. 10-16, ubicado contiguo y topográficamente arriba de la vivienda del predio de la Calle 114 No. 10-22 MJ. Por la pérdida de soporte en la base del cimiento, el muro amenaza posible desplome. (Ver fotografía 1).

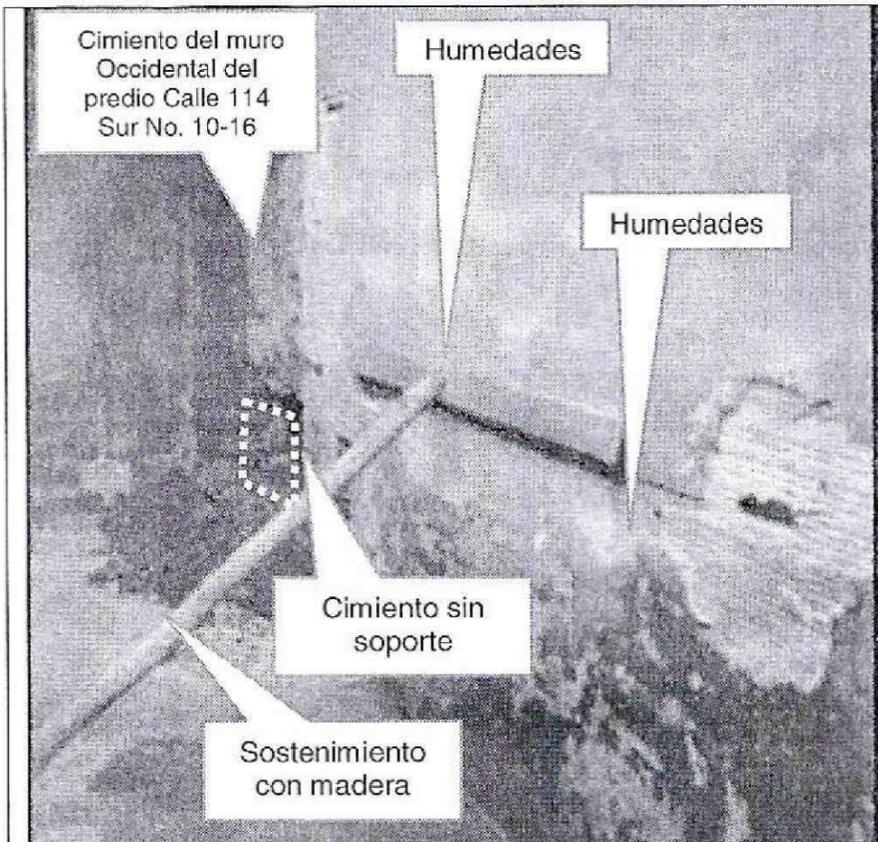
La afectación se produjo en un tramo de 1.5 metros en la parte final del muro de cerramiento de costado oriental de la vivienda de la Calle 114 No. 10-22, donde según el propietario de la vivienda, se presentó desplome de varios mampuestos (bloques), tras lo cual, procedió a desmontar parte del muro en mampostería parcialmente confinado, encontrando al respaldo del mismo, un cimiento en piedra y trozos de ladrillo. Hacia la parte inferior se encontró tierra suelta con una elevada saturación. (Ver fotografía 2). Se resalta que dicho muro de cerramiento, en la parte baja presenta severas humedades, lo cual muestra la saturación de los materiales del talud al respaldo. (Ver fotografía 3).

Fotografía 3. Vista del muro del costado Oriental de la edificación de la Calle 114 Sur No.10-22, donde se aprecian humedades severas y el cimiento sin soporte perteneciente al predio de la Calle 114 Sur No. 10-16.
