DIAGNÓSTICO TÉCNICO – DI-7728
SUBDIRECCIÓN DE ANÁLISIS DE RIESGOS Y EFECTOS DE CAMBIO CLIMÁTICO
COORDINACIÓN DE ASISTENCIA TÉCNICA
RADICADO IDIGER 2014ER22843

ATENDIÓ: NELSON DAVID MILLAN DELVALLE				SOLICITANTE	
COE	26	MOVIL	5	PEDRO NEL MARIN	
FECHA	23 de Diciembre de 2014	HORA	09:20	VIGENCIA: Temporal mientras no se modifique significativamente las condiciones físicas del sector.

DIRECCIÓN	Calle 62 B No. 18 Q – 56 Sur	ÁREA DIRECTA	70 m ²			
BARRIO	Altos de Jalisco	POBLACIÓN ATENDIDA	2			
UPZ	67 – El Lucero	FAMILIAS	1	ADULTOS	2	NIÑOS
LOCALIDAD	19 – Ciudad Bolívar	PREDIOS EVALUADOS	1			
CHIP	AAA0023LJBS	OFICIO REMISORIO	CR-19222

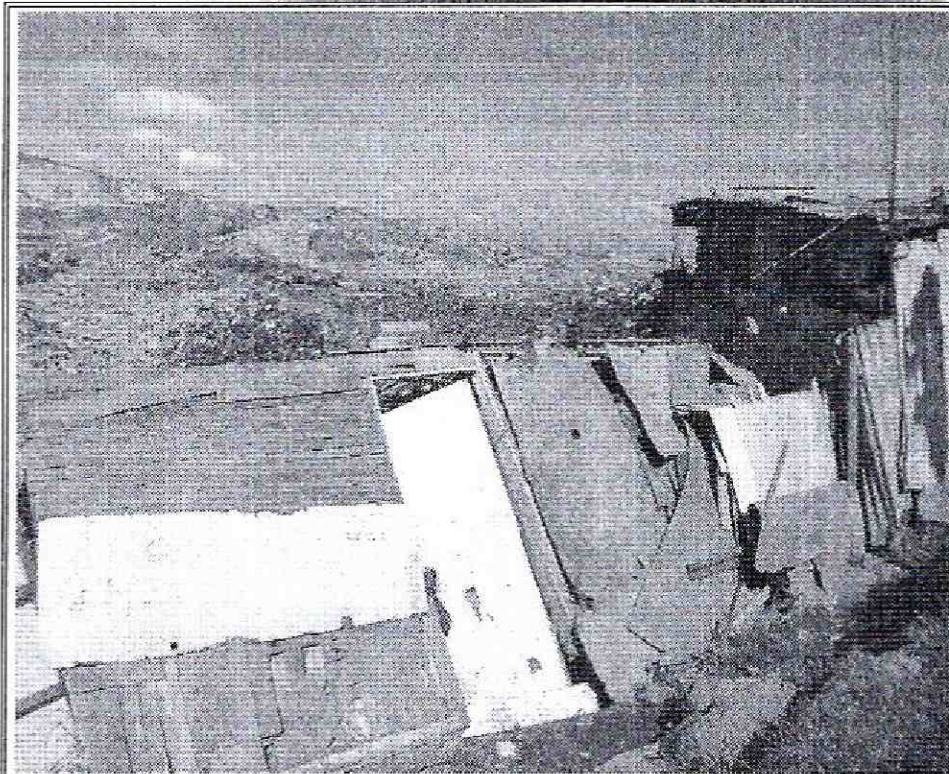
En el predio de la Calle 62 B No. 18 Q – 56 Sur, Barrio Altos de Jalisco en la Localidad de Ciudad Bolívar, se encuentra emplazada una construcción en material de recuperación, conformada por láminas de zinc y madera. En la inspección realizada al predio en comento se evidenciaron deficiencias constructivas asociadas a la falta de elementos de confinamiento como vigas y columnas y deficiencias en los amarres y uniones entre los elementos de madera que la conforman; razón por la cual se evidenció la pérdida de verticalidad de los elementos de cerramiento perimetral de la misma y el desplome de los elementos que servían como cubierta, en algunos sectores. Es importante mencionar, que al momento que se realizó la visita al predio, este se encontraba deshabitado.

Foto No. 1. Vista frontal del predio de la Calle 62 B No. 18 Q – 56 Sur, Barrio Altos de Jalisco en la Localidad de Ciudad Bolívar

En la actualidad el predio no se encuentra habitado, pero debido a la pérdida de verticalidad que presentan los elementos de cerramiento del predio, podría causar el colapso de los mismos y causar afectaciones a los predios vecinos y a los transeúntes del sector.

- La estabilidad y habitabilidad del predio de la Calle 62 B No. 18 Q – 56 Sur, Barrio Altos de Jalisco en la Localidad de Ciudad Bolívar, se encuentran comprometidas en la actualidad, por lo tanto se recomienda mantener la evacuación.

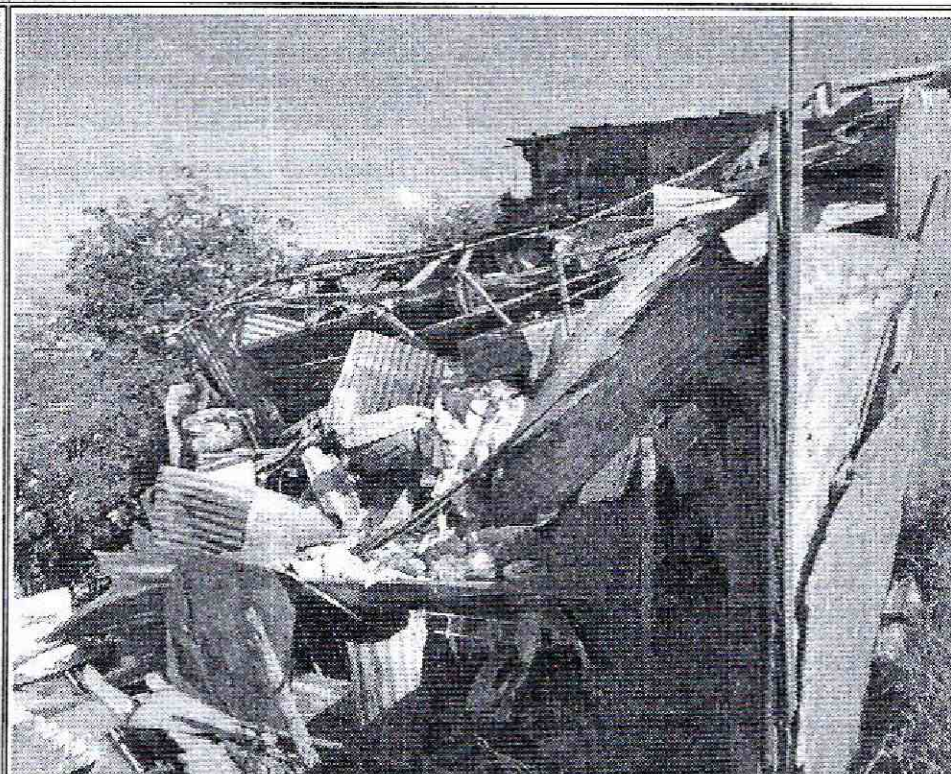
Foto No. 2. Vista posterior del predio de la Calle 62 B No. 18 Q – 56 Sur, Barrio Altos de Jalisco en la Localidad de Ciudad Bolívar
