DIAGNÓSTICO TÉCNICO DI-7735
SUBDIRECCIÓN DE ANÁLISIS DE RIESGOS Y EFECTOS DE CAMBIO CLIMÁTICO
COORDINACIÓN DE ASISTENCIA TECNICA
RAD IDIGER 2015ER2367

DIRECCIÓN	Calle 65 No. 2-66	ÁREA DIRECTA	300 m2		
SECTOR CATASTRAL	Granada	POBLACIÓN ATENDIDA	160		
UPZ	90- Pardo Rubio	FAMILIAS	40	ADULTOS	90
LOCALIDAD	2 - Chapinero	NIÑOS	50		
CHIP	AAA0225AUXS	PREDIOS EVALUADOS	1		
		OFICIO REMISORIO	CR-19303

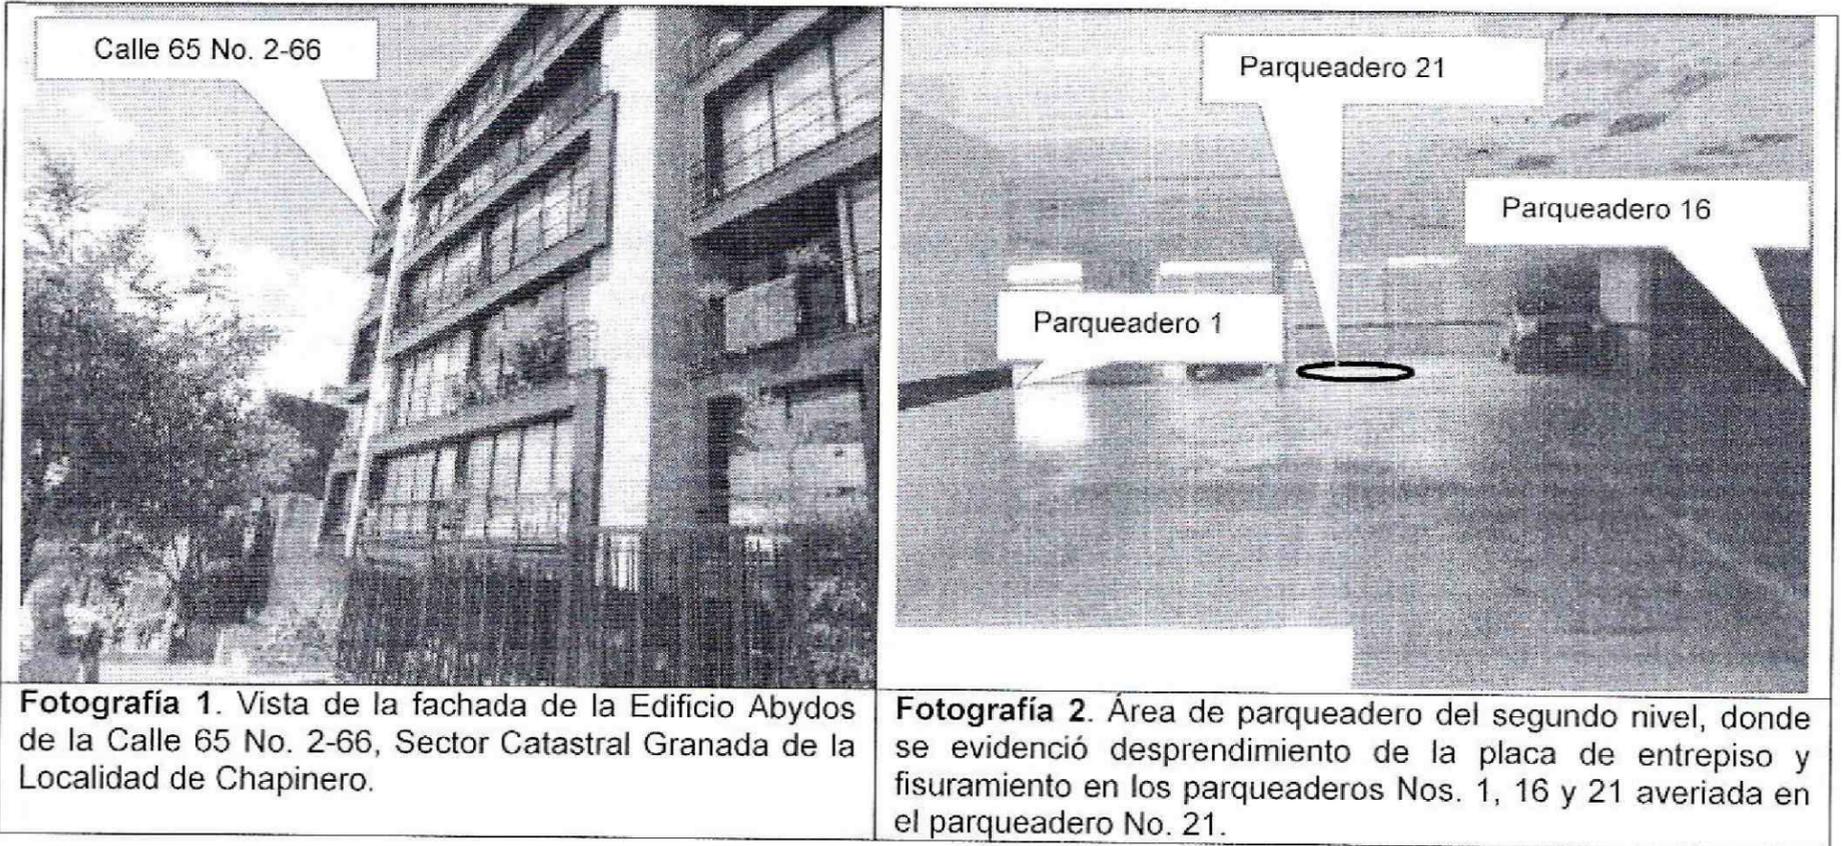
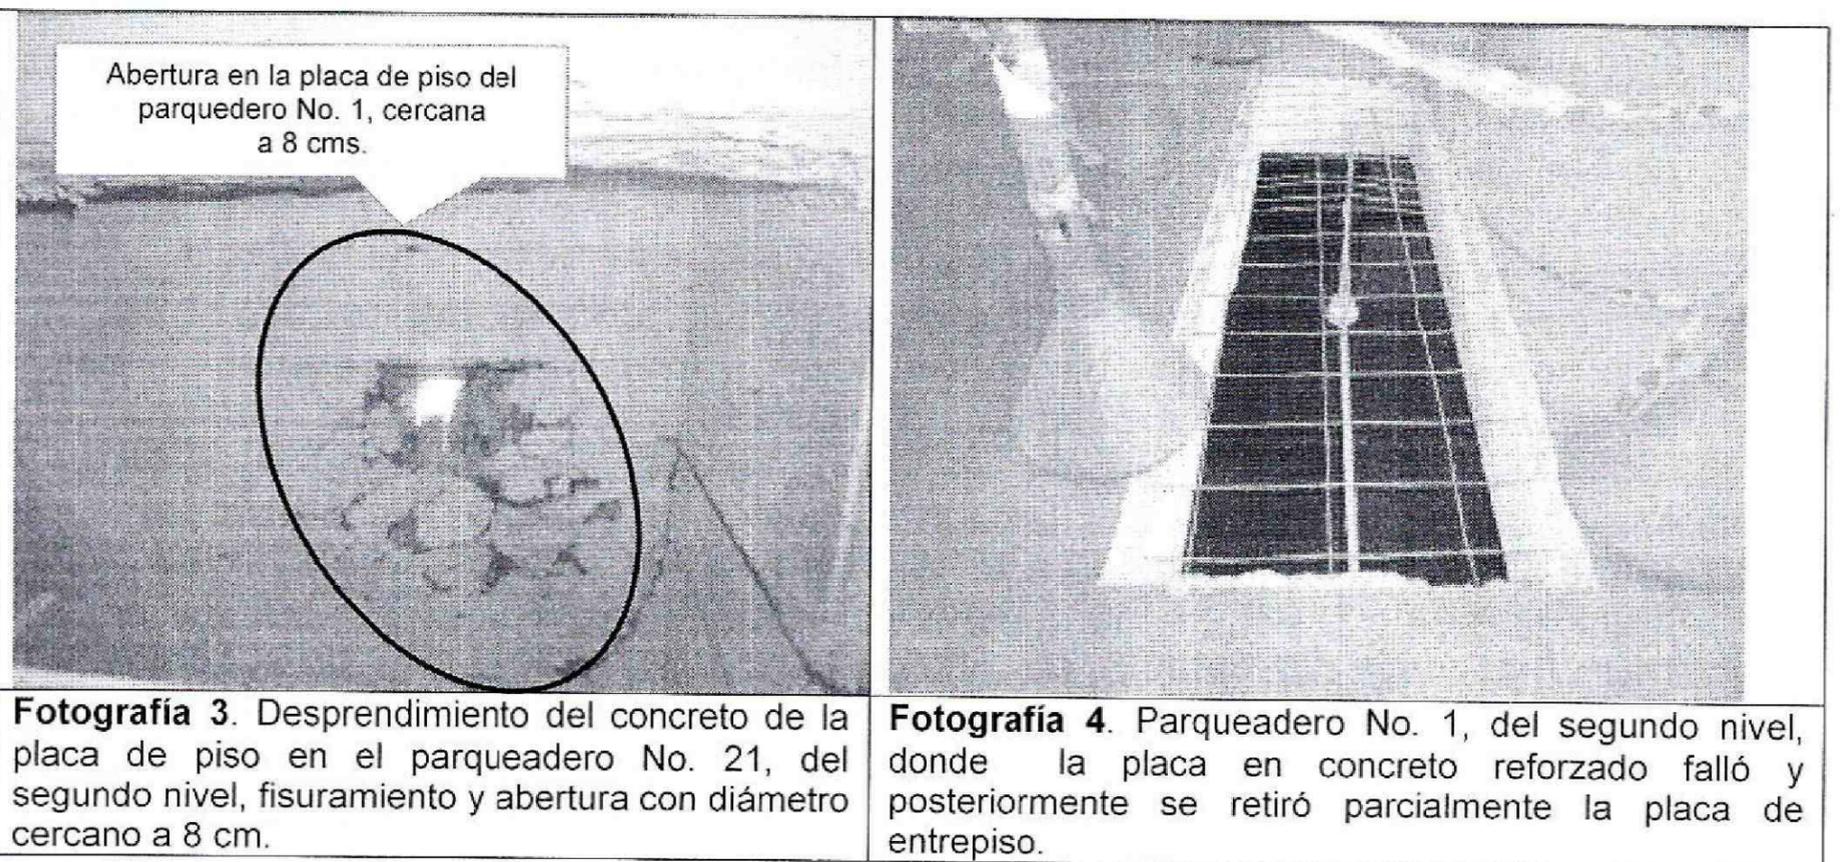
concreto, placas de entrepiso con vigas en concreto y torta superior en el mismo material con mampostería confinada y cubierta tipo placa (Ver fotografía 1).

Durante la inspección visual al interior del predio de la referencia, se observó en la parte inferior de la edificación, dos niveles utilizados de parqueaderos, evidenciándose en el del segundo nivel, desprendimiento de la placa de entrepiso y fisuramiento en los parqueaderos Nos. 1, 16 y 21, con una abertura en la placa de entrepiso de un diámetro aproximado de 7 cm (Ver fotografías 2, 3). Situación similar se presentó con el parqueadero 1, en donde ha sido retirada parcialmente la placa de entrepiso (Ver fotografía 4). En general se observaron deficiencias constructivas relacionadas con la torta superior de la placa de entrepiso, la cual tiene aproximadamente 7 centímetros de espesor y refuerzos con diámetros aproximados de 6 mm (Ver fotografía 5).

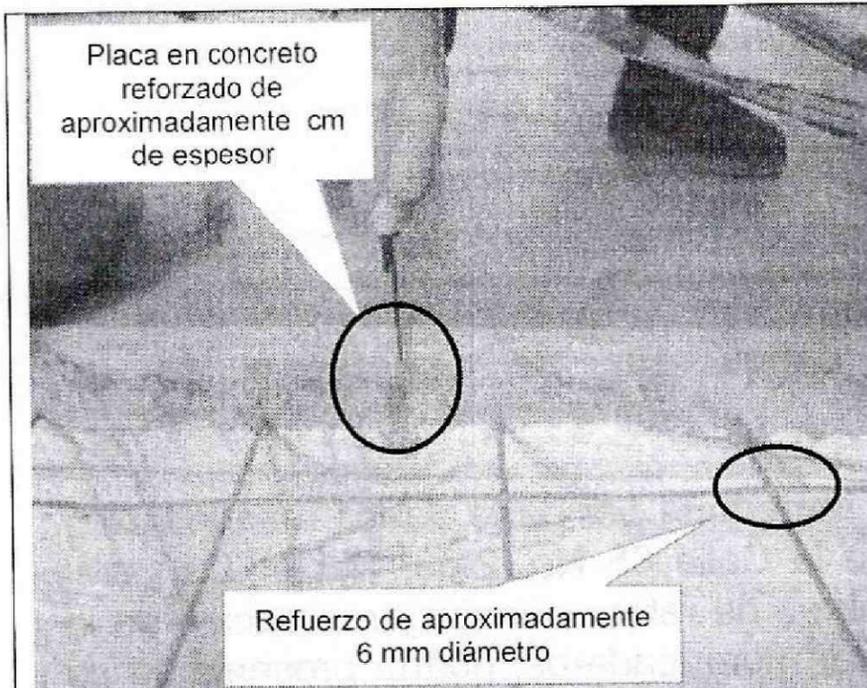
Fotografía 5. Placa en concreto reforzado de aproximadamente 7 cm de espesor y refuerzos de con diámetros aproximados de 6 mm.

- Mantener la restricción parcial de uso de los sectores de parqueadero 1, 16 y 21 del nivel 2, donde se presentan las mayores afectaciones, hasta tan se adelante el reforzamiento y reparación de la placa de entepiso, con el fin de garantizar su funcionalidad ante cargas normales de servicio.
- Adelantar de **manera inmediata** por parte de los responsables de la construcción del Edificio Abydos de la Calle 65 No. 2-66, Sector Catastral Granada de la Localidad de Chapinero, obras de reforzamiento y/o reparación y demás obras necesarias en niveles de parqueo, con el fin de mitigar los daños evidenciados, basadas en un estudio detallado de patología, con el apoyo de personal idóneo y garantizando que se cumplan los requerimientos establecidos en el Decreto No. 926 del 19 de marzo de 2010 y Decreto 340 del 13 de Febrero de 2012, Reglamento Colombiano de

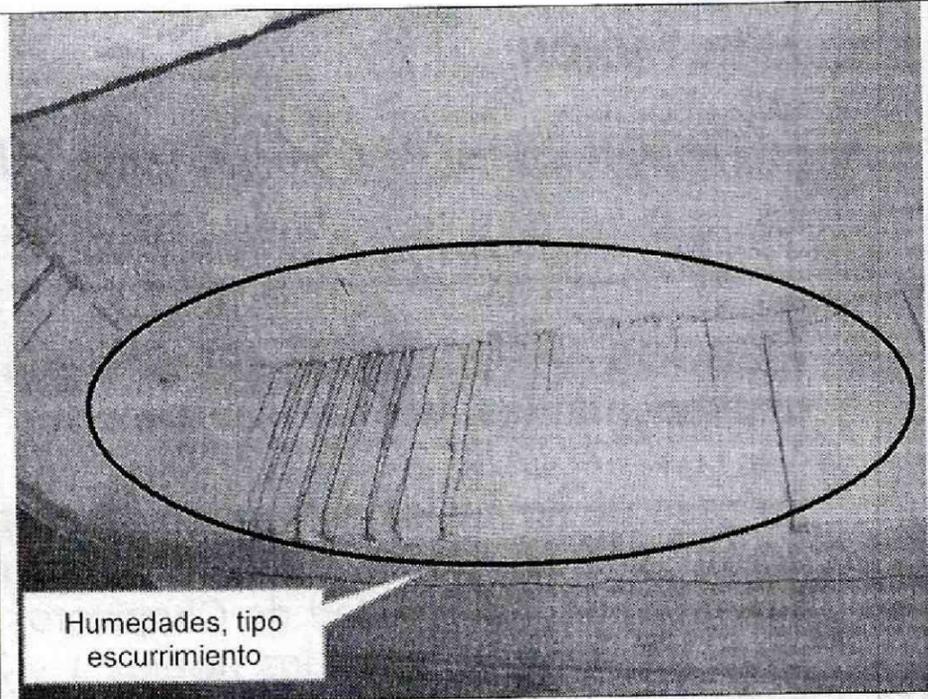
En el sótano del primer nivel, se evidenció en diferentes áreas de la placa de entrepiso, humedades, tipo escurrimiento (Ver fotografías 6). Lo mismo que en el muro de cerramiento del costado Nor-oriental, parqueadero del primer nivel, Edificio Abydos (Ver fotografía 7). La misma afectación se presenta en el muro de cerramiento del costado Sur-oriental, pero en menor proporción. También se evidenció al costado Nor-oriental del primer nivel una grieta recalzada de aproximadamente 4 metros de longitud (Ver fotografía 8).

Fotografía 6. Humedades, tipo escurrimiento en la placa de piso del segundo nivel de parqueaderos.

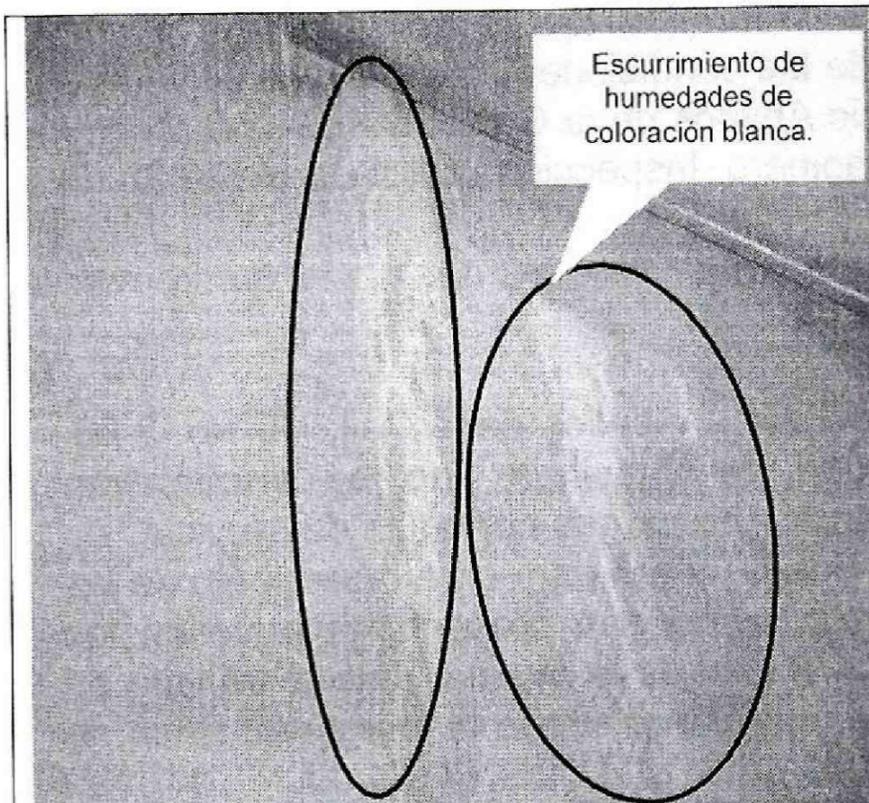
Fotografía 7. Escurrecimiento de humedades de coloración blanca en muro de cerramiento del costado Nor-oriental, parqueadero del primer nivel, Edificio Abydos.
