**DIAGNÓSTICO TÉCNICO - DI No. 7738**  
**SUBDIRECCIÓN DE ANÁLISIS DE RIESGOS Y EFECTOS DEL**  
**CAMBIO CLIMÁTICO**  
**COORDINACIÓN DE ASISTENCIA TÉCNICA**  
**RADICADO FOPAE 2014ER21550**

DIRECCIÓN	Conjunto Residencial Paseo del Pinar Calle 150A No. 95-40	ÁREA DIRECTA	0.01 Ha		
SECTOR CATASTRAL	Bosques de San Jorge	POBLACIÓN ATENDIDA	530		
UPZ	27 – Suba	FAMILIAS	132	ADULTOS	450
LOCALIDAD	11 – Suba			NIÑOS	80
CHIP	AAA0219AENN	PREDIOS EVALUADOS	1		
		OFICIO REMISORIOS	CR-19306

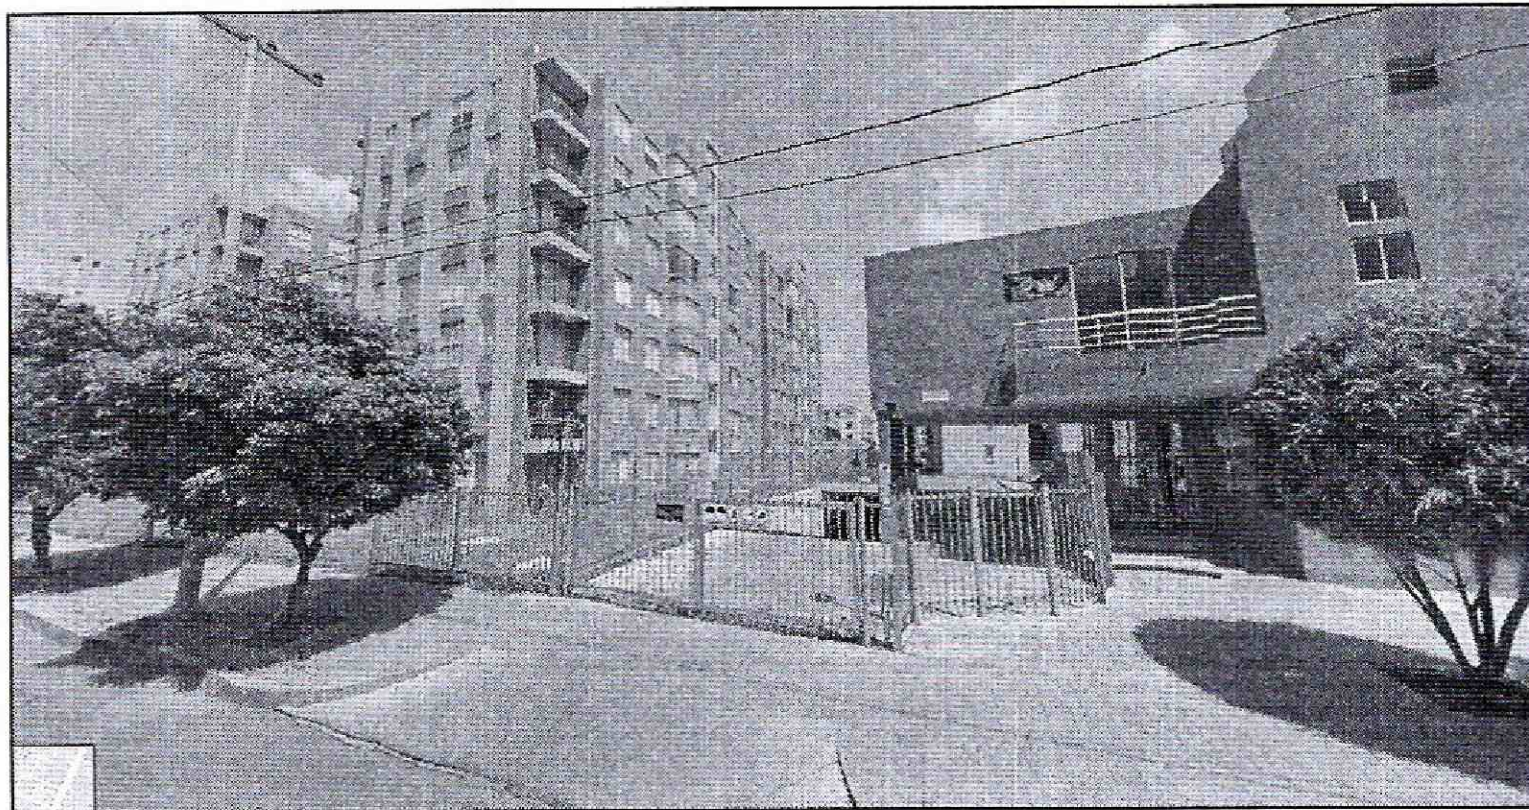
**Fotografía 1.** Fachada principal del Conjunto Residencial Paseo del Pinar ubicado en la Calle 150A No. 95-40 del Sector Catastral Bosques de San Jorge de la Localidad de Suba

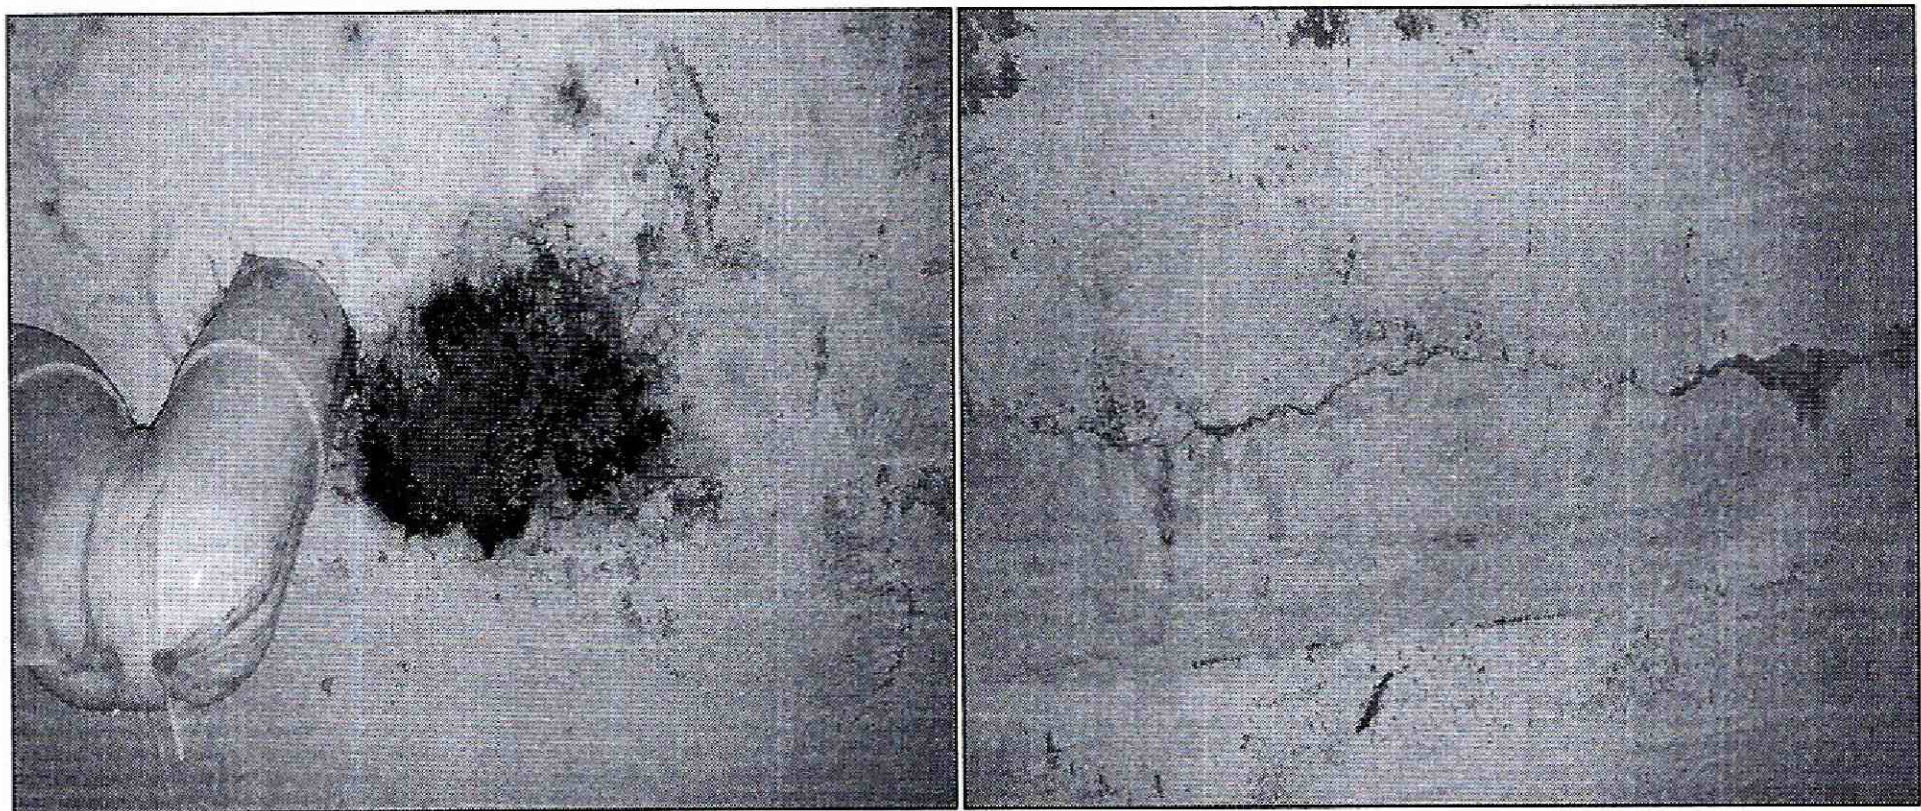
Se observan lesiones de tipo mecánico en elementos del sótano uno, tales como humedades por filtración (ver fotografías 2 y 3), grietas de tendencia irregular en placa de entrepiso de aproximadamente 2.0 milímetros de abertura (ver fotografías 4 y 5). Existen dilataciones en juntas de muros y placa (ver fotografías 6 y 7) así como deficiencias constructivas relacionadas con irregularidades de sección en columnas (ver fotografía 8). En el primer piso, en zonas de circulación se presentan

**Fotografía 2 y 3.** Vista de las placas de entrepiso que presentan humedades por filtración en el sótano del Conjunto Residencial Paseo del Pinar ubicado en la Calle 150A No. 95-40 del Sector Catastral Bosques de San Jorge de la Localidad de Suba

- Adelantar en el corto tiempo por parte de los responsables de la construcción del Conjunto Residencial Paseo del Pinar, de la Calle 150A No. 95-40 del Sector Catastral Bosques de San Jorge de la Localidad de Suba, obras de mantenimiento y/o reparación y demás obras necesarias, lo anterior basado en un estudio detallado de patología que arroje las causas reales de las afectaciones que se presentan en la edificación, esto con el fin de mitigar los daños evidenciados; estas acciones deberán adelantarse con el apoyo de personal idóneo y garantizando que se cumplan los requerimientos establecidos en el Decreto No. 926 del 19 de marzo de 2010 y Decreto 340 del 13 de Febrero de 2012, Reglamento Colombiano de Construcción Sismo Resistente NSR-10, de acuerdo con la normatividad vigente para el sector.

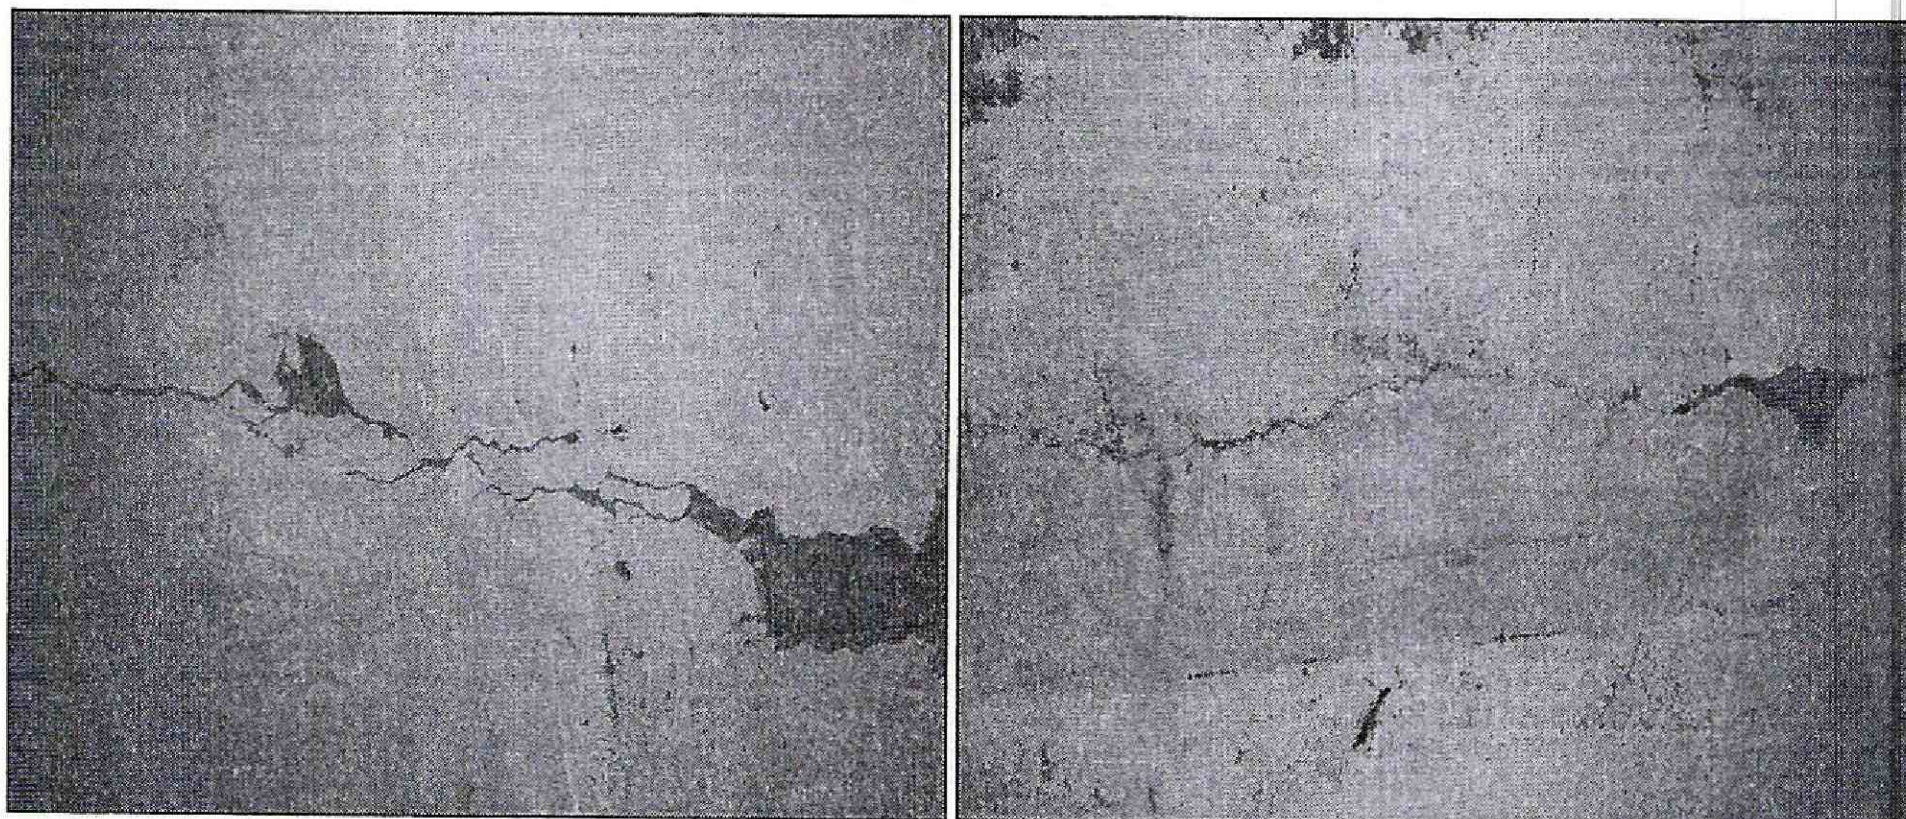
Dentro de las posibles causas de las lesiones evidenciadas se tienen los asentamientos diferenciales de la Edificación desde su construcción hasta la fecha; también pudieren estar relacionadas a deficiencias constructivas. Es importante resaltar que basados en la visita técnica, no es posible determinar alguna falla estructural de las Torres o de su cimentación, para lo cual deberá realizarse un estudio detallado de patología.

**Fotografía 4 y 5.** Vista de las grietas en placa de entrepiso del sótano del Conjunto Residencial Paseo del Pinar ubicado en la Calle 150A No. 95-40 del Sector Catastral Bosques de San Jorge de la Localidad de Suba

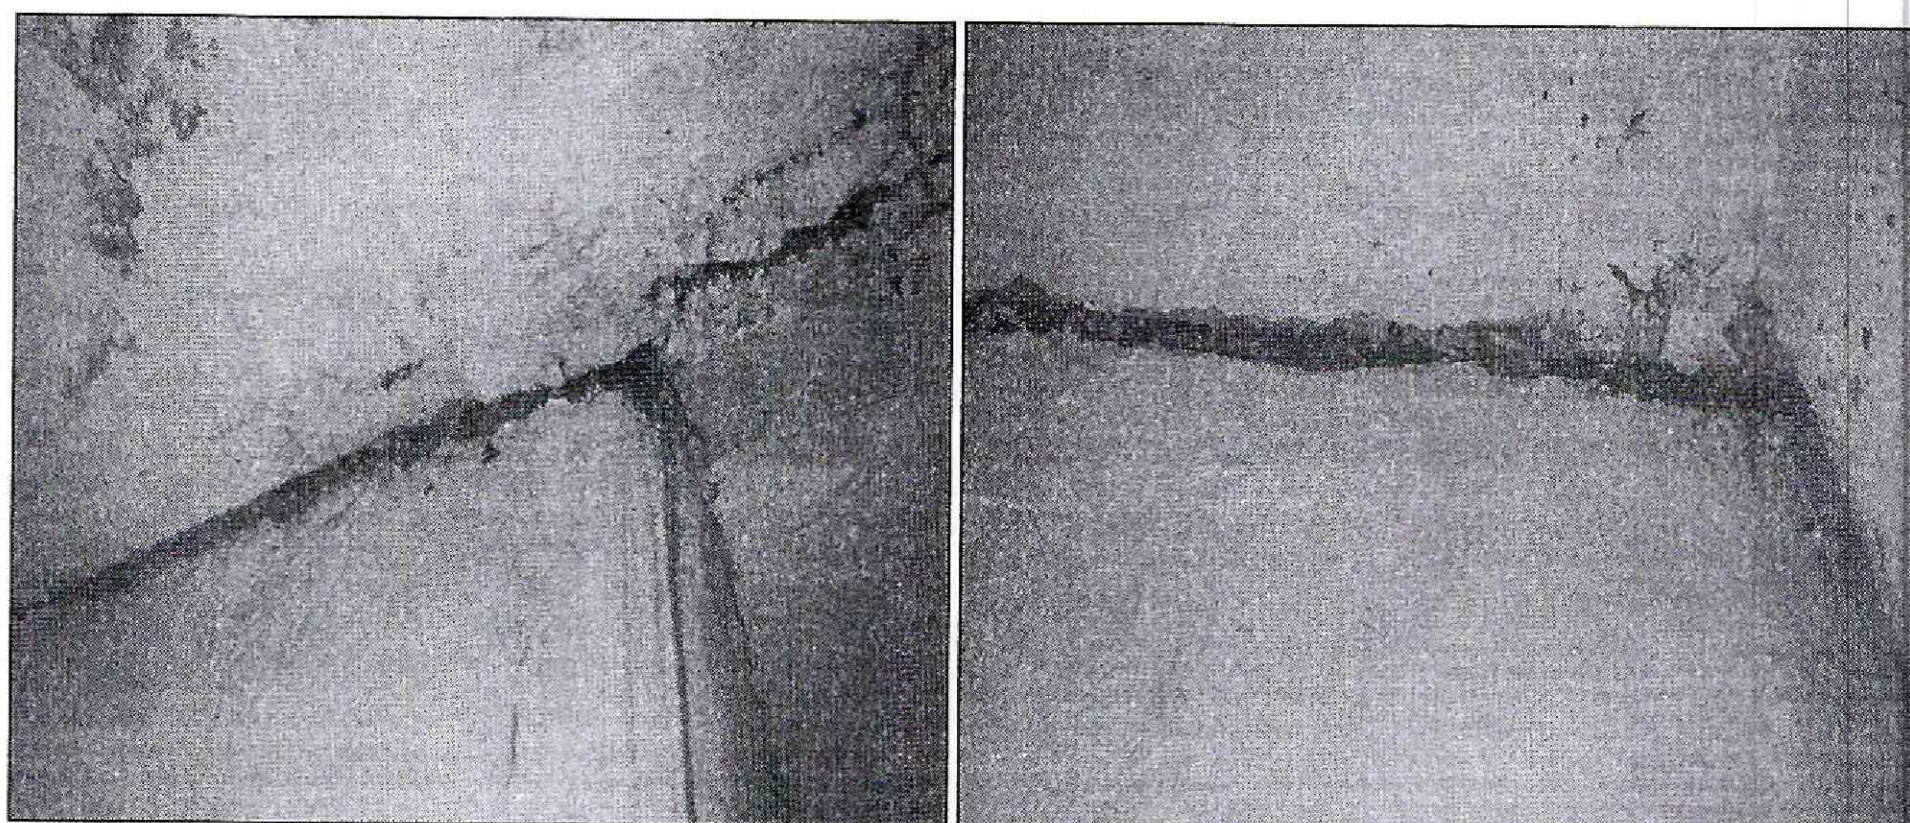
**Fotografía 6 y 7.** Vista de las dilataciones entre junta de muros perimetrales y placa de entrepiso del sótano del Conjunto Residencial Paseo del Pinar ubicado en la Calle 150A No. 95-40 del Sector Catastral Bosques de San Jorge de la Localidad de Suba

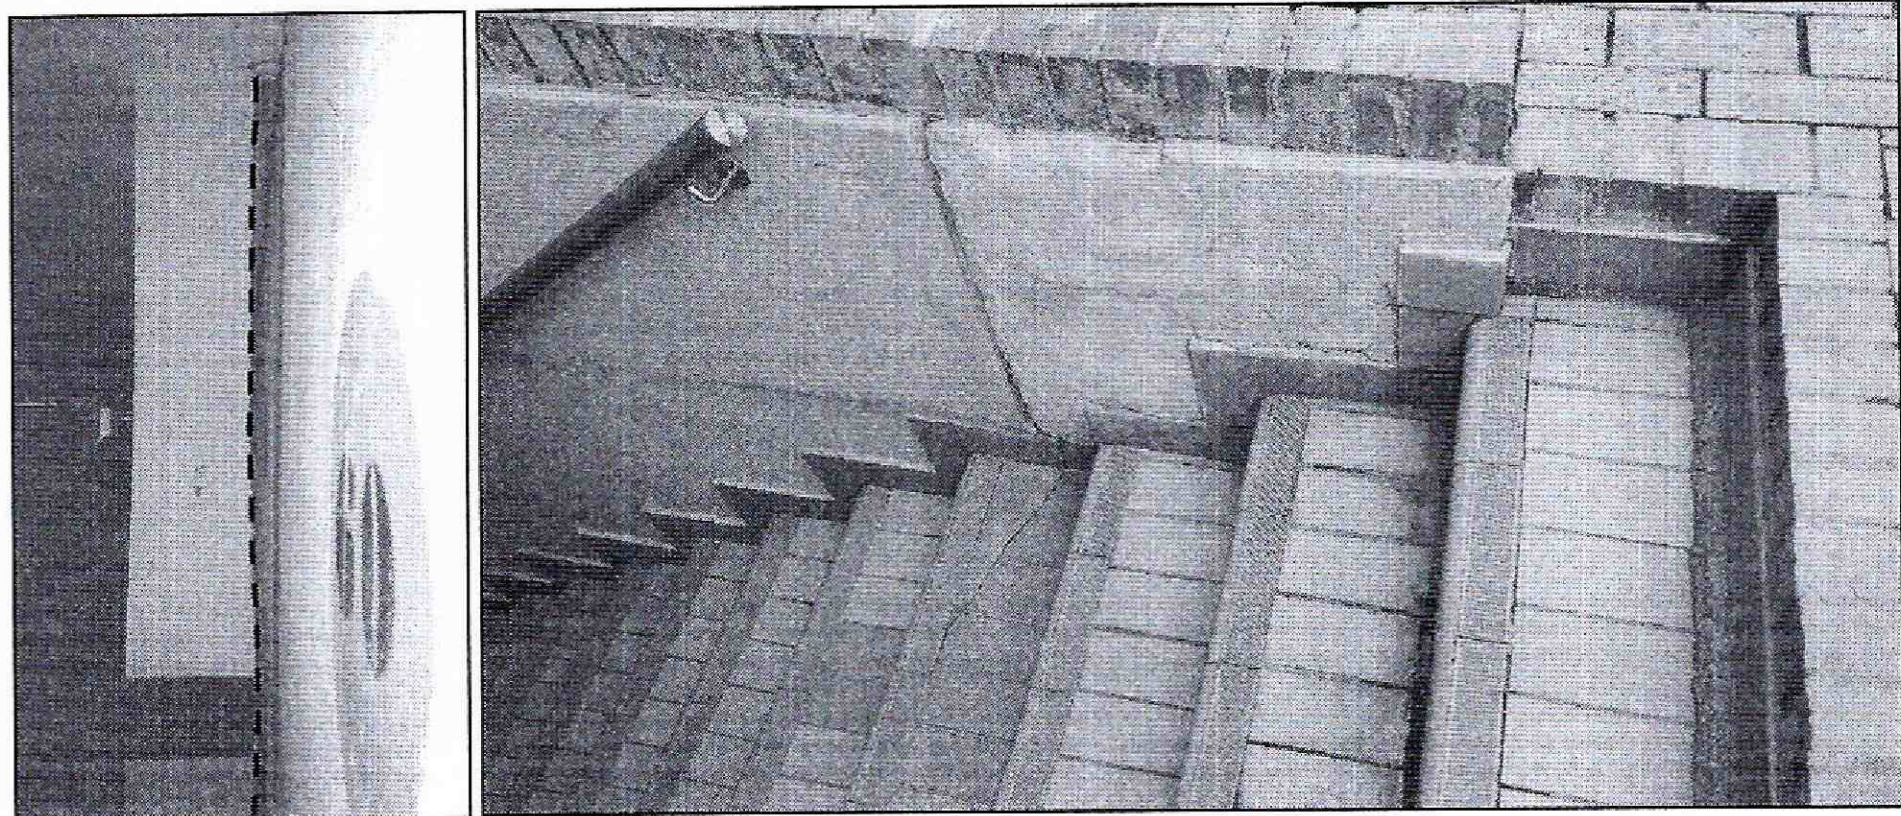
hundimientos puntuales que han ocasionado grietas de tendencia diagonal en algunos escalones de descenso al sótano (ver fotografía 9).

**Fotografía 8 y 9.** Vista de las irregularidades en sección de columnas del sótano y de los hundimientos puntuales en escaleras de descenso al sótano del Conjunto Residencial Paseo del Pinar ubicado en la Calle 150A No. 95-40 del Sector Catastral Bosques de San Jorge de la Localidad de Suba
