DIAGNÓSTICO TÉCNICO – DI-7741
SUBDIRECCIÓN DE ANÁLISIS DE RIESGOS Y EFECTOS DE CAMBIO CLIMÁTICO
COORDINACIÓN DE ASISTENCIA TÉCNICA
RADICADO FOPAE 2014ER22985

ATENDIÓ: GERSON PAUL SALAZAR MONTAGUTH				SOLICITANTE			
COE	23	MOVIL	6	Orquídea Chaparro Muñoz			
FECHA	11 de Diciembre de 2014	HORA	10:02	VIGENCIA: Temporal mientras no se modifique significativamente las condiciones físicas del sector.			
DIRECCIÓN	Carrera 18M Bis # 61B-61 Sur			ÁREA DIRECTA	70 m ²		
BARRIO	Rocío Altos del Sur	POBLACIÓN ATENDIDA:		13			
UPZ	67 – Lucero	FAMILIAS	3	ADULTOS	6	NIÑOS	7
LOCALIDAD	19 - Ciudad Bolívar	PREDIOS EVALUADOS		1			
CHIP	AAA0023LUJH	OFICIO REMISORIO		CR-19084

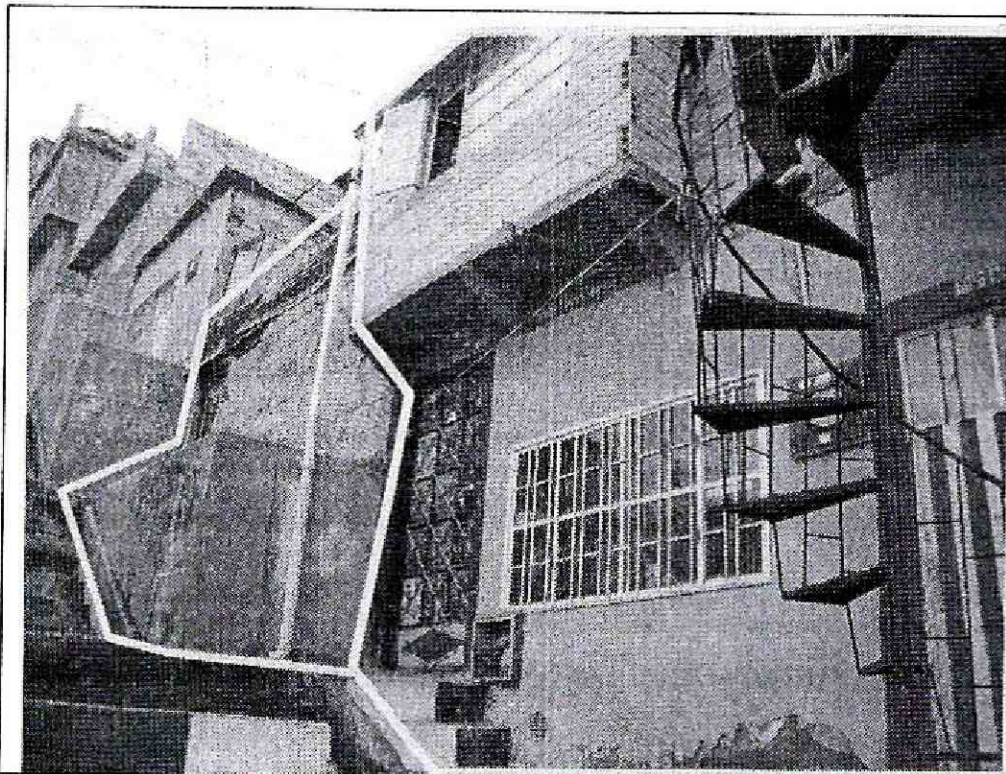
Foto 1. Vista general del predio de la Carrera 18M Bis # 61B-67 Sur y Carrera 18M Bis # 61B-61 Sur, del Barrio Rocío Altos del Sur, en la Localidad de Ciudad Bolívar

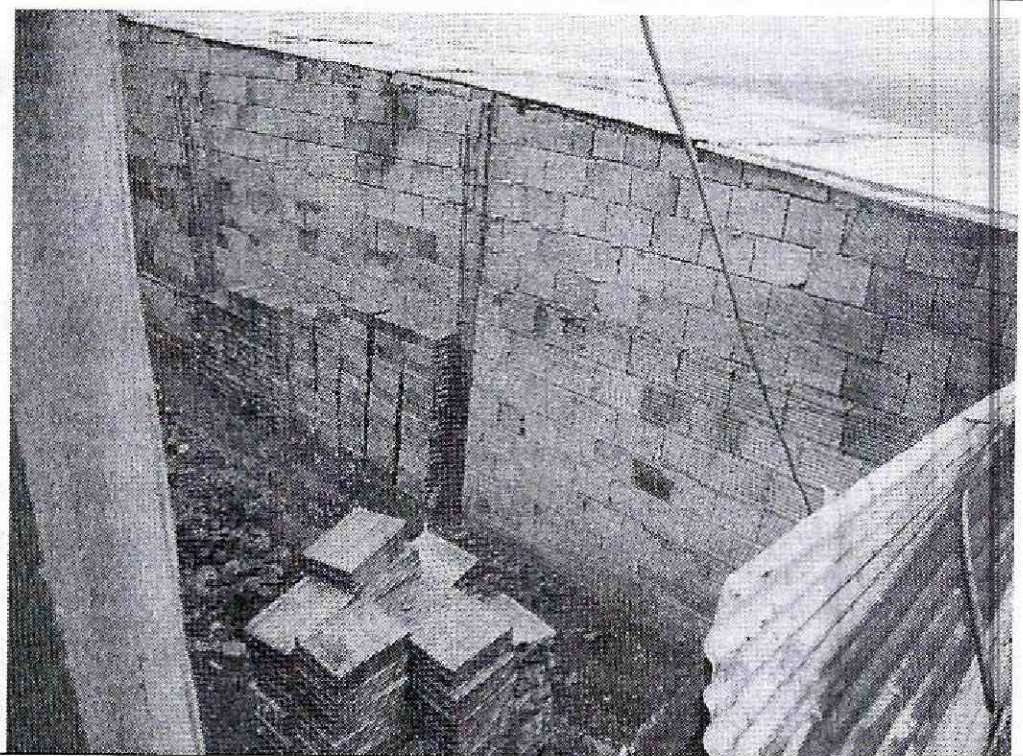
Foto 2. Vista al interior del predio de la Carrera 18M Bis # 61B-67, del Barrio Rocío Altos del Sur, en la Localidad de Ciudad Bolívar, donde se observa un lote vacío.

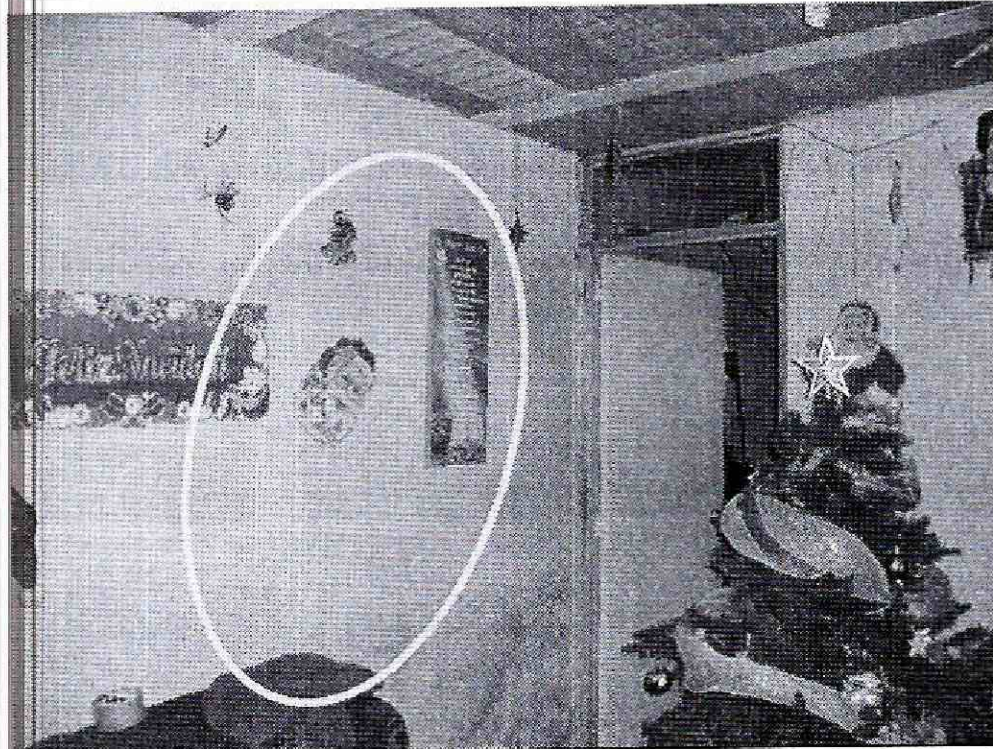
En el predio de la Carrera 18M Bis No. 61B-61 Sur, se identifica una vivienda de dos (2) niveles construida en mampostería parcialmente confinada, con placa de contrapiso en concreto y placa de entepiso en placafacil, con cubierta en teja zinc, soportada por un entramado de madera que a su vez descansa sobre los elementos de cerramiento perimetral de la misma. Dicha vivienda presenta deficiencias constructivas relacionadas principalmente por la ausencia de elementos de confinamiento y amarre (tipo vigas y columnas), donde además se observa una fisura de tendencia vertical de aproximadamente de 2 mm de espesor y una longitud aproximada 80cm en el muro perimetral de cerramiento ubicado al costado occidental del predio, así como también humedades en el mismo muro.

Entre las posibles causas por las cuales se están presentando las afectaciones evidenciadas en los muros perimetrales de cerramiento del predio de la Carrera 18M Bis No. 61B-61 Sur, se encuentran las deficiencias constructivas observadas en la vivienda, además a las deficiencias constructivas durante la adecuación del talud de corte y relleno, sumado a la posible ausencia de sistemas para el manejo del drenaje de las aguas de escorrentía superficial y subsuperficial. Sin embargo, la vivienda en la actualidad no se encuentra comprometida en la actualidad ni por las afectaciones evidenciadas ni bajo cargas normales de servicios, pero es probable que la construcción puedan presentar algunas afectaciones ante la acción de cargas dinámicas (sismo u otros).

Foto 3. Vista al interior del predio de la Carrera 18M Bis # 61B-61, del Barrio Rocío Altos del Sur, en la Localidad de Ciudad Bolívar, donde se observa humedad en el muro perimetral de cerramiento ubicado al costado occidental del predio.

- Se recomienda a los habitantes y/o responsables del predio de la Carrera 18M Bis # 61B-61 y Carrera 18M Bis # 61B-67, del Barrio Rocío Altos del Sur, en la Localidad de Ciudad Bolívar, implementar adecuadas medidas de contención y/o estabilización y sistemas para el manejo de drenajes superficiales y subsuperficiales en el talud de corte y relleno localizado al costado occidental realizado para el emplazamiento del predio de la Carrera 18M Bis # 61B-61. De igual manera se recomienda el mantenimiento y mejoramiento de la calidad de la vivienda, con el propósito de optimizar las condiciones adecuadas para su uso.

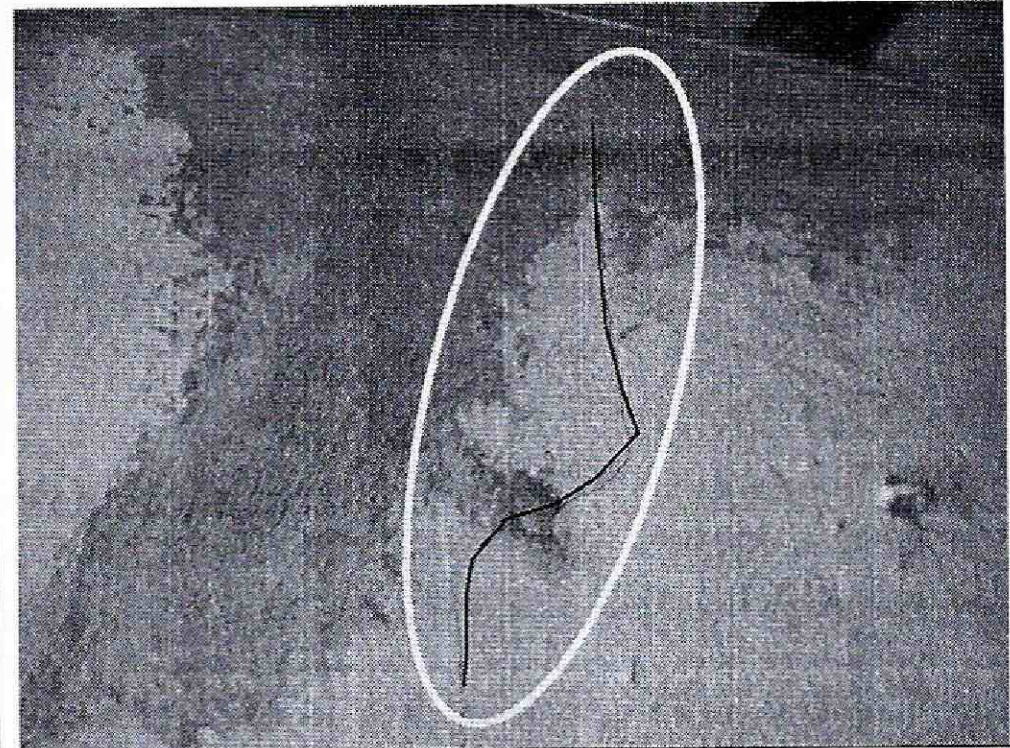
Foto 4. Vista al interior del predio de la Carrera 18M Bis # 61B-61, del Barrio Rocío Altos del Sur, en la Localidad de Ciudad Bolívar, donde se observa un fisura de tendencia vertical en el muro perimetral de cerramiento ubicado al costado occidental del predio.

#	NOMBRE	DIRECCIÓN	P	A	N	DAÑOS EN EDIFICACIÓN
1	Orquídea Chaparro	Carrera 18M Bis # 61B-61	13	6	7	Fisura de tendencia vertical de aproximadamente de 2 mm de espesor y una longitud aproximada 80cm en el muro perimetral de cerramiento ubicado al costado occidental del predio y así como también humedades en el mismo muro.
