DIAGNÓSTICO TÉCNICO DI – 7763
SUBDIRECCIÓN DE ANÁLISIS DE RIESGOS Y EFECTOS DEL CAMBIO CLIMÁTICO
COORDINACIÓN DE ASISTENCIA TÉCNICA
RADICADO IDIGER No. 2014ER23107

ATENDIÓ: JESYCA ROSY ORJUELA AYA				SOLICITANTE: Maritza Rozo Moreno - Comunidad	
COE	21	MÓVIL	7	VIGENCIA: Temporal mientras no se modifique significativamente las condiciones físicas del sector	
FECHA	19 de Diciembre de 2014	HORA	11:40 a.m

DIRECCIÓN	Calle 36D Sur No. 2-17	ÁREA DIRECTA	150 m ²
BARRIO	Las Guacamayas	POBLACIÓN ATENDIDA	5
UPZ	50 – La Gloria	FAMILIAS 1	ADULTOS 3 NIÑOS 2
LOCALIDAD	4 – San Cristóbal	PREDIOS EVALUADOS	1
CHIP	AAA0005LLXS	OFICIO REMISORIO	CR-19376

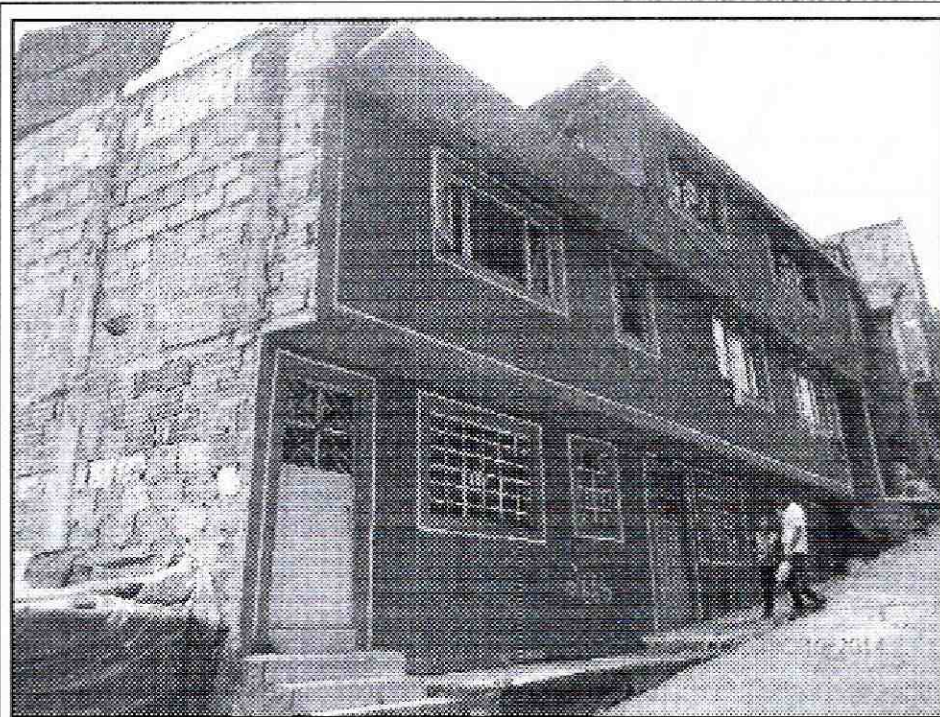
Fotografía 1. Vista de la fachada de la vivienda emplazada en el predio de la Calle 36D Sur No. 2-17, Barrio Las Guacamayas de la Localidad de San Cristóbal.

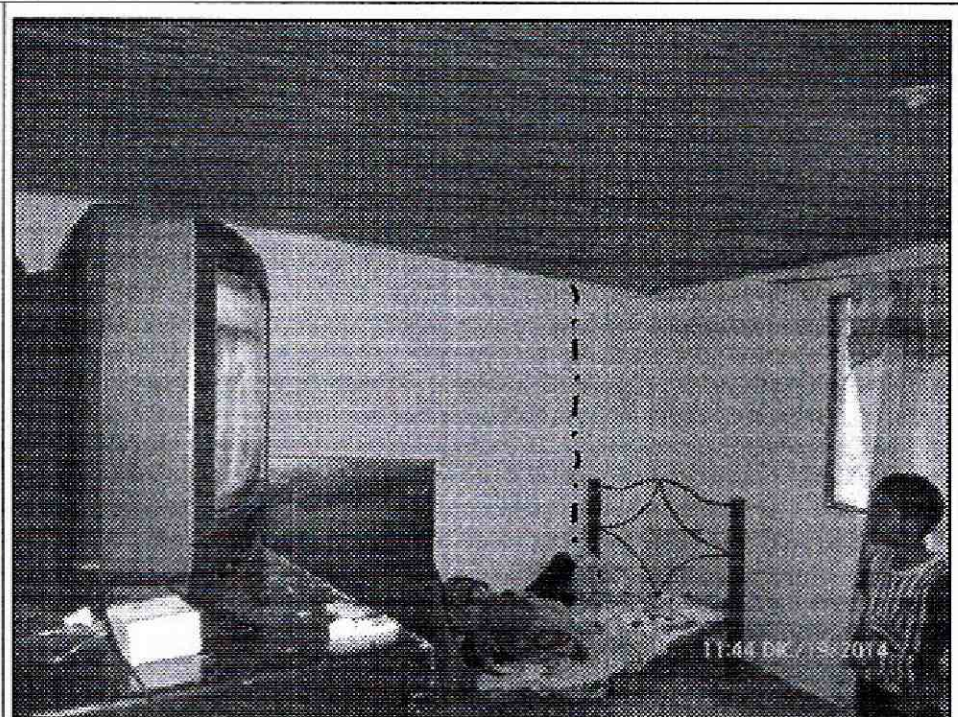
Se observó en los muros de fachada y divisorios del segundo nivel, presencia de fisuras de tendencia vertical y diagonal escalonada, con aberturas de aproximadamente 2 milímetros y longitudes que oscilan entre 0.35 metros y 2 metros, afectaciones que al momento no comprometen la estabilidad estructural y habitabilidad de la misma en el corto plazo (Ver fotografías 2, 3 y 4).

Fotografía 2. Vista de uno de los muros de cerramiento en el que se identificó la presencia de una fisura de tendencia vertical con longitud cercana a 2 metros y abertura de aproximadamente 2 milímetros, la cual no compromete la estabilidad estructural y funcionalidad de dicho espacio.

- Al responsable y/o responsables del predio de la Calle 36D Sur No. 2-17, Barrio Las Guacamayas de la Localidad de San Cristóbal, implementar acciones para el mantenimiento reforzamiento y/o mejoramiento de la calidad de la vivienda allí existente; esto con el fin de garantizar durante la vida útil de las mismas las condiciones adecuadas para su uso.

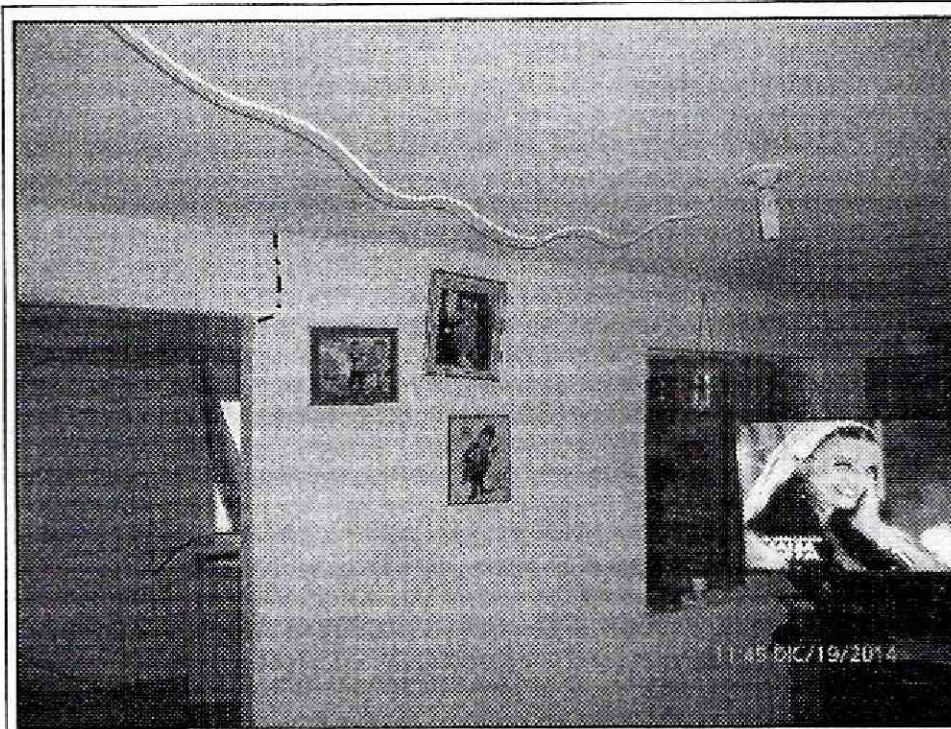
Fotografía 3. Vista de uno de los muros divisorios de la vivienda evaluada en el que se identificó la presencia de una fisura de tendencia vertical con longitud cercana a 0.40 metros y abertura de aproximadamente 2 milímetros, la cual no compromete la estabilidad estructural y funcionalidad de dicho espacio.

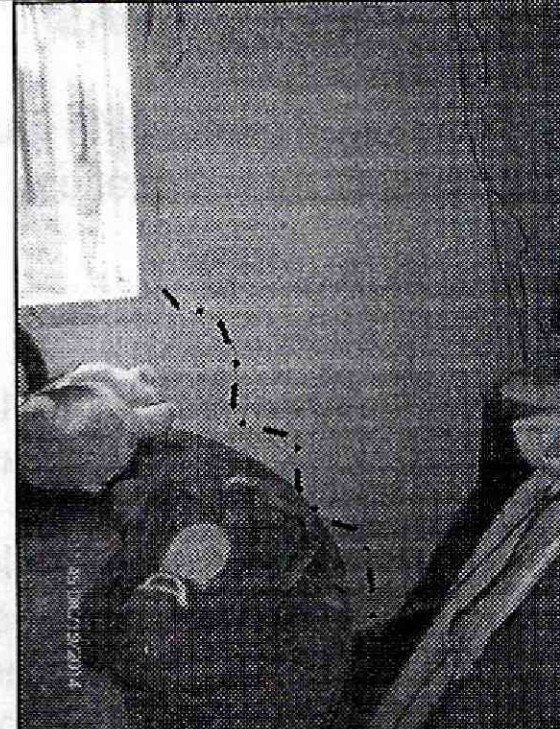
Fotografía 4. Vista de uno de los muros divisorios de la vivienda evaluada en el que se identificó la presencia de una fisura de tendencia vertical con longitud cercana a 1.10 metros y abertura de aproximadamente 2 milímetros, la cual no compromete la estabilidad estructural y funcionalidad de dicho espacio.
