DIAGNÓSTICO TÉCNICO DI - 7769
SUBDIRECCIÓN DE ANÁLISIS DE RIESGOS Y EFECTOS DE CAMBIO CLIMÁTICO
COORDINACIÓN DE ASISTENCIA TÉCNICA
RADICADO IDIGER No. 2014ER22797

DIRECCIÓN	Diagonal 45 C Con Carrera 11 A Este	ÁREA DIRECTA	200 m ²		
BARRIO	Altamira	POBLACIÓN ATENDIDA	60		
UPZ	51-Los Libertadores	FAMILIAS	30	ADULTOS	40
LOCALIDAD	San Cristóbal	PREDIOS EVALUADOS	10		
CHIP CERCANO:	AAA0004ALEP	OFICIO REMISORIO	CR-19383

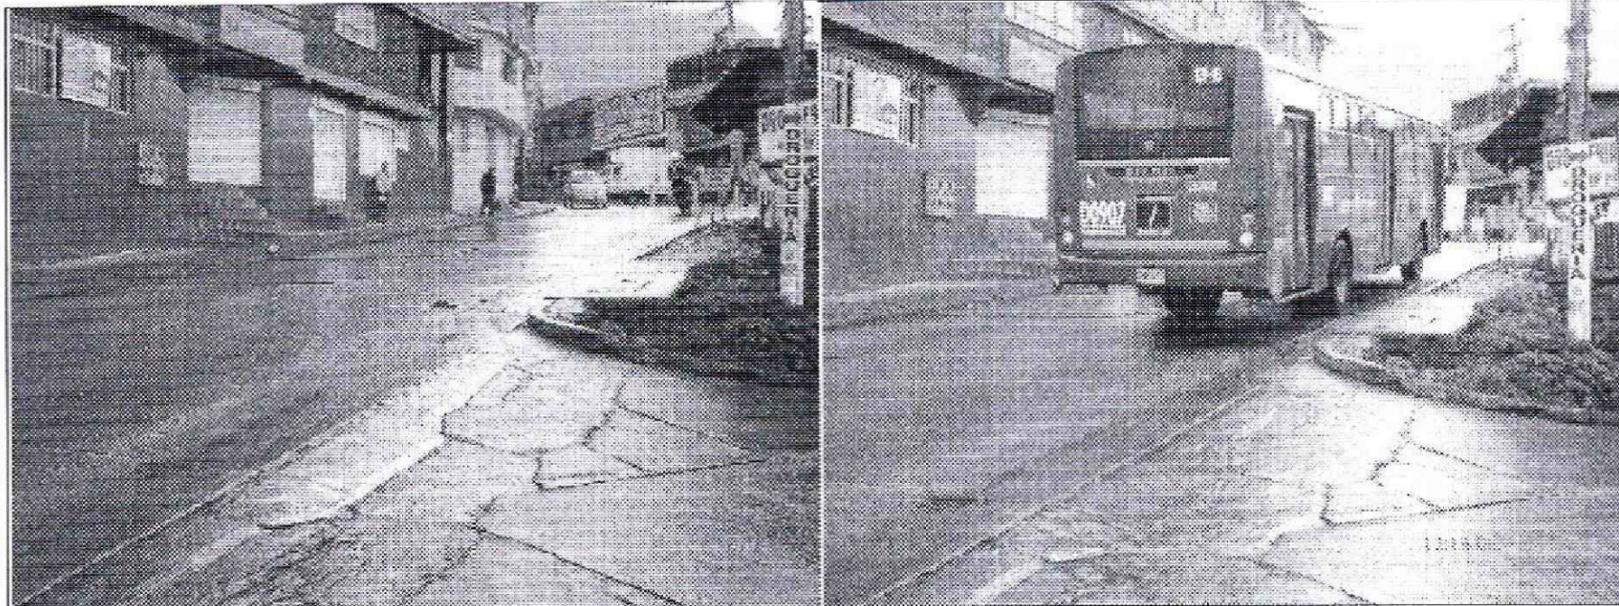
Fotografía 1 y 2. Se observa sector de la Diagonal 45 A Sur entre las Carreras 11 y 11 A Este en el cual se identifican viviendas entre uno (1) y tres (3) niveles, construidas en mampostería simple y mampostería parcialmente confinada en las que no se identificaron fisuras, grietas u otro tipo de daño que indique compromiso en las mismas bajo cargas normales de servicio en la actualidad.

- Al responsable y/o responsables de las viviendas emplazadas en el sector de la Diagonal 45 A Sur entre las Carreras 11 y 11 A Este, Barrio Altamira de la Localidad de San Cristóbal, implementar medidas de mantenimiento, y/o mejoramiento de las mismas. Acciones que se deben adelantar con el apoyo de personal idóneo, garantizando que se cumplan los requerimientos establecidos en el Reglamento Colombiano de Construcción Sismo Resistente NSR-10, de acuerdo con la normatividad vigente para el sector, para lo cual se deben tramitar los permisos y licencias respectivos. Esto con el propósito de garantizar durante la vida útil de los inmuebles, las condiciones adecuadas para su uso.

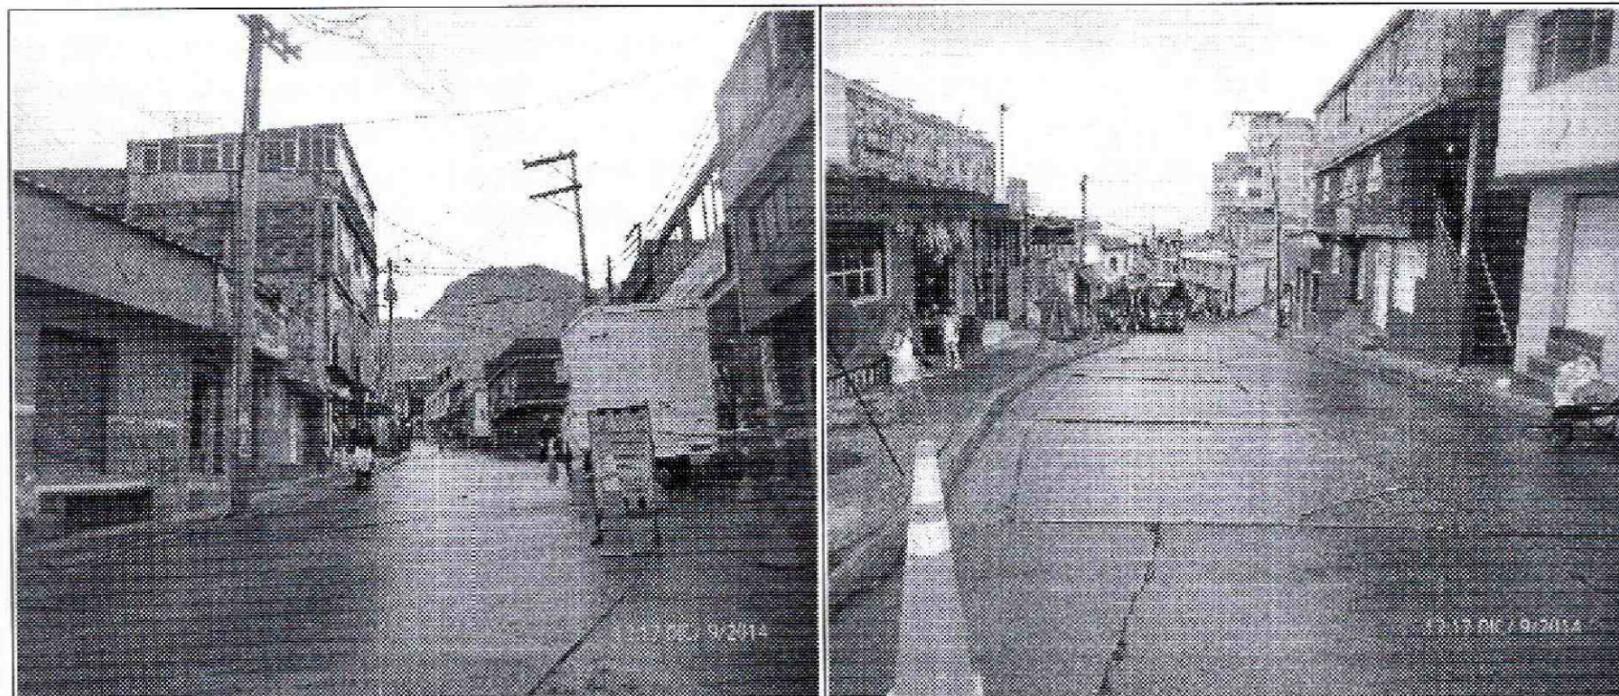
Adicionalmente, en el sector de la Diagonal 45 A Sur entre las Carreras 11 y 11 A Este, se identifica un tramo de vía vehicular de ancho cercano a los 6 metros en pavimento rígido; identificando en algunas zonas del mismo rotura de losas las cuales no comprometen su funcionalidad y transitabilidad bajo cargas normales de servicios pero si se ve afectado su nivel de servicio. (Ver foto 1 y 2)

Fotografía 3 y 4. Se observó sobre la vía vehicular de la Diagonal 45 A Sur entre las Carreras 11 y 11 A Este, que la rotura de las losas pudiere ocasionar vibraciones en las edificaciones, al momento de presentarse tránsito de vehículos pesados por el sector

SI	X	NO	¿CUAL?	Rotura de las losas en el sector de la Diagonal 45 A Sur entre las Carreras 11 y 11 A Este.
----	---	----	--------	---

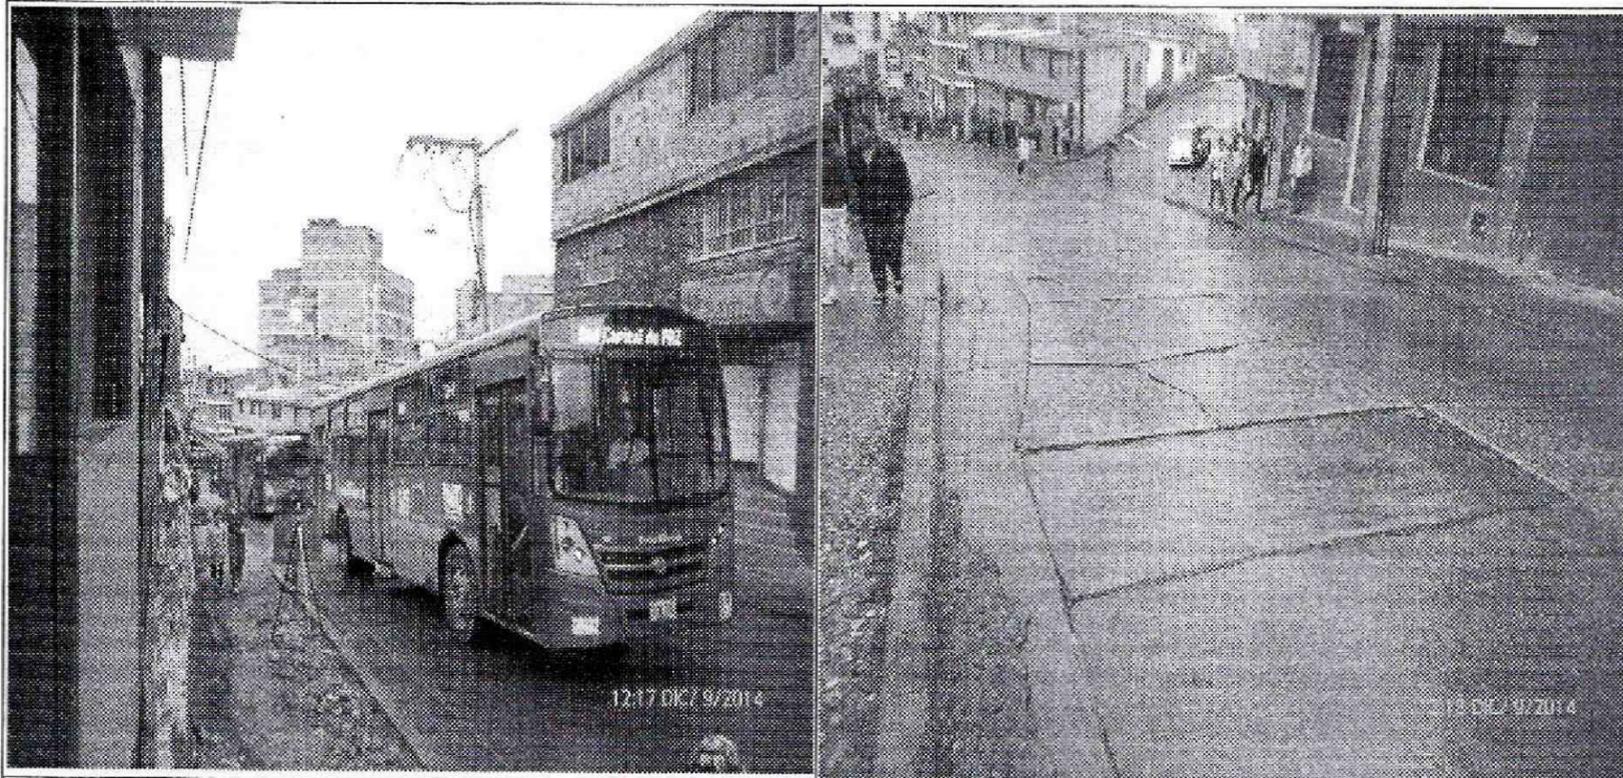
Por otra parte, se observó sobre la vía vehicular de la Diagonal 45 A Sur entre las Carreras 11 y 11 A Este, que la rotura de las losas que pudiere ocasionar vibraciones en las edificaciones, al momento de presentarse tránsito de vehículos pesados por el sector, (Ver foto 5 y 6). Por lo que no se descarta que el tránsito de vehículos induzca vibraciones al terreno circundante y por ende sobre las edificaciones y/o equipamientos allí emplazados, cuyas condiciones de estabilidad estructural podrían degradarse ante la exposición continua a este tipo de vibraciones; situación que no es posible corroborar.

Fotografía 5 y 6. Se observa tránsito de vehículos pesados que generan vibraciones al terreno circundante y por ende sobre las edificaciones y/o equipamientos allí emplazados, cuyas condiciones de estabilidad estructural podrían degradarse ante la exposición continua a este tipo de vibraciones; situación que no es posible corroborar.

- Se recomienda a la Secretaría Distrital de Movilidad, realizar y/o gestionar para el caso que sea pertinente, un estudio técnico de detalle que permita estimar claramente que cambios pueden generarse en el corto, mediano y largo plazo, en las condiciones de estabilidad estructural de las viviendas emplazadas en el sector de la Diagonal 45 A Sur entre las Carreras 11 y 11 A Este, Barrio Altamira de la Localidad de San Cristóbal, las cuales se encuentran expuestas a las vibraciones generadas por el tránsito vehicular en este sector. Así mismo, se recomienda que dicho estudio

determine qué medidas deben tomarse en aquellas edificaciones cuyas condiciones de estabilidad se vean modificadas por la exposición continua a dichas vibraciones.
