DIAGNÓSTICO TÉCNICO DI-7770
SUBDIRECCIÓN DE ANÁLISIS DE RIESGOS Y EFECTOS DE CAMBIO CLIMÁTICO
COORDINACIÓN DE ASISTENCIA TÉCNICA
RAD IDIGER 2014ER22451

DIRECCIÓN	Calle 14B No.116-69	ÁREA DIRECTA	110 m2				
SECTOR CATASTRAL	El Chanco I	POBLACIÓN ATENDIDA	5				
UPZ	77- Zona Franca	FAMILIAS	0	ADULTOS	4	NIÑOS	1
LOCALIDAD	9 - Fontibón	PREDIOS EVALUADOS	1				
CHIP	AAA0161WAYX	OFICIO REMISORIO	CR-19384

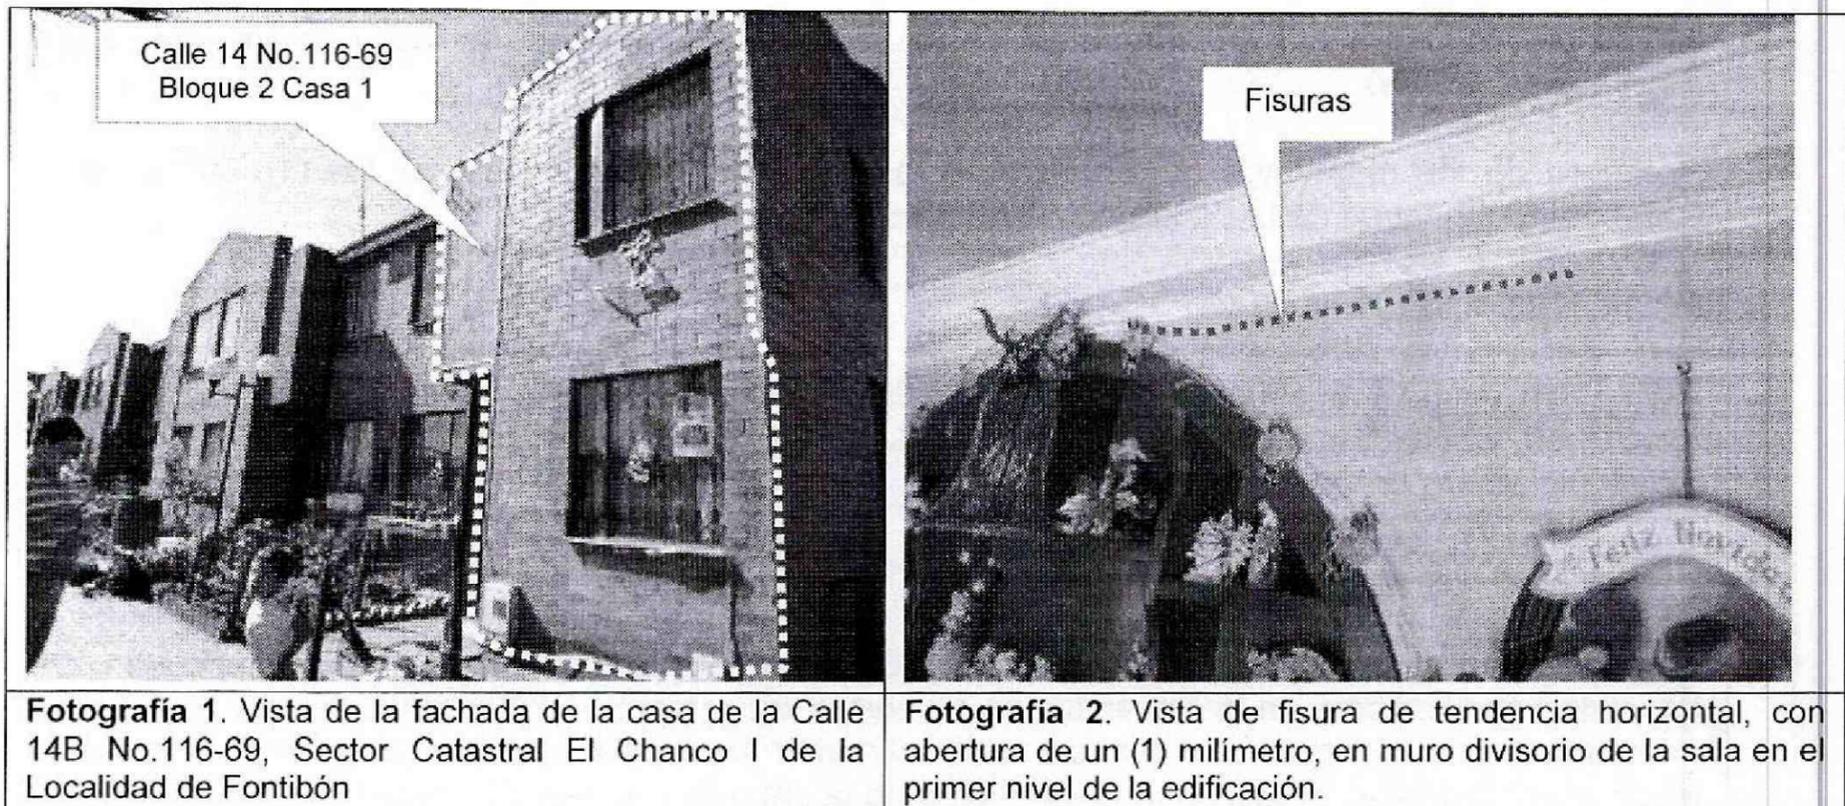
En el predio de la Calle 14B No.116-69, Sector Catastral El Chanco I de la Localidad de Fontibón, se emplaza una edificación de dos (2) niveles, identificada como la Casa 1 del Bloque 2 del Conjunto Residencial Recodo del Parque. Vivienda construida en mampostería estructural, con placa de entrepiso en concreto y cubierta en tejas de asbesto cemento, soportadas sobre entramado en madera, pisos en concreto y tableta. (Ver Fotografía 2).

En la inspección visual al interior de la edificación, en el primer nivel, se encontraron fisuras en el muro divisorio de la sala, de tendencia horizontal de aproximadamente un (1) milímetro (Ver fotografía 2); así mismo se evidenciaron otras grietas de tendencia diagonal preferencialmente en el primer nivel, siendo la de mayor relevancia, la grieta con abertura cercana a dos (2) y tres (3) milímetros en el muro divisorio, entre la escalera de acceso al segundo nivel y la zona de la cocina. (Ver Fotografía 3).

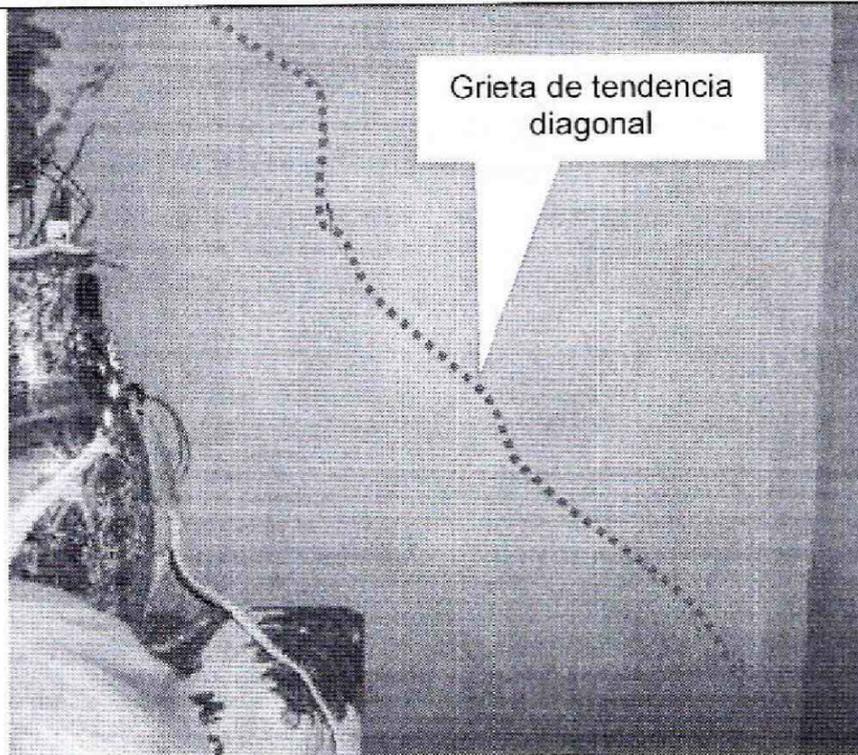
Entre las posibles causas de las mencionadas afectaciones que presenta la edificación, están, deformaciones del terreno, atribuibles a un posible asentamiento por consolidación, que se presenta por la disipación del agua existente en el suelo arcilloso, bajo la acción de las cargas propias de la edificación y las variaciones normales de terreno.

Fotografía 3. Grietas de tendencia diagonal con abertura de dos (2) y tres (3) milímetros, en muro divisorio de la en el primer nivel.

- Se recomienda a los habitantes y/o responsables del predio de la Calle 14B No.116-69, Sector Catastral El Chanco I de la Localidad de Fontibón, implementar acciones para el mantenimiento y mejoramiento de la calidad de la vivienda, con el propósito de optimizar las condiciones adecuadas para su uso.
- Se recomienda a los responsables y/o habitantes del predio de la referencia, realizar un seguimiento permanente de las condiciones de estabilidad de la vivienda y del terreno en general e informar a esta entidad si se presentan cambios importantes que alteren o modifiquen su estabilidad.

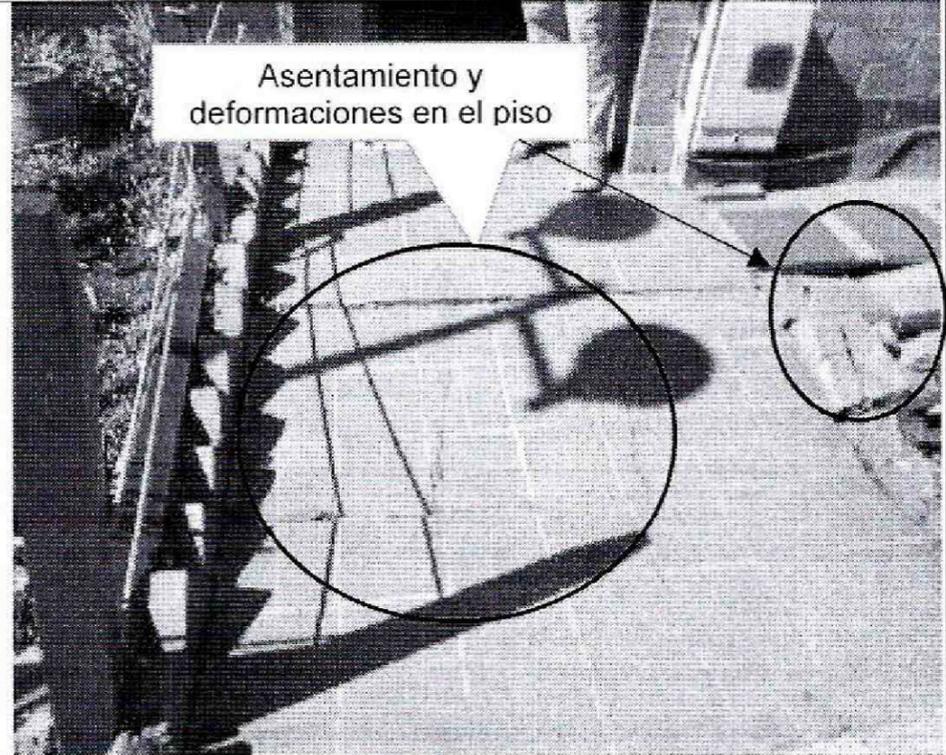
En la parte exterior de la casa, se evidenciaron afectaciones en el andén perimetral, consistentes en fisuras transversales y su separación en algunos tramos del muro de cerramiento de vivienda, costado Nor-occidental; así mismo en la parte frontal se encontraron deformaciones en el piso, al parecer tipo asentamiento del terreno, produciendo avería en la tableta de enchape. (Ver Fotografía 4).

Fotografía 4. Asentamiento y deformaciones en el piso, a la entrada y en el andén perimetral de la edificación de la Calle 14 No.116-69 Bloque 2 Casa 1.
