<b>DIAGNÓSTICO TÉCNICO</b>	Código:	GAR- FT - 03
		Versión:	03
		Fecha de revisión:	01/10/2014

**DIAGNÓSTICO TÉCNICO DI-7775**  
**SUBDIRECCIÓN DE ANÁLISIS Y MITIGACIÓN DE RIESGOS**  
**COORDINACIÓN DE ASISTENCIA TÉCNICA**  
**EVENTO DE EMERGENCIA 2755235**

<b>DIRECCIÓN</b>	Calle 55 Bis Sur No. 5 G – 10 INT 2 y 3	<b>ÁREA DIRECTA</b>	1000 m <sup>2</sup>		
<b>BARRIO</b>	Nueva Silvania Sur	<b>POBLACIÓN ATENDIDA:</b>	15		
<b>UPZ</b>	54 – Marruecos	<b>FAMILIAS</b>	4	<b>ADULTOS</b>	9 <b>NIÑOS</b> 6
<b>LOCALIDAD</b>	18 –Rafael Uribe Uribe	<b>PREDIOS EVALUADOS</b>	2		
<b>CHIP</b>	AAA0022FDPP	<b>OFICIO REMISORIO</b>	CR-19391

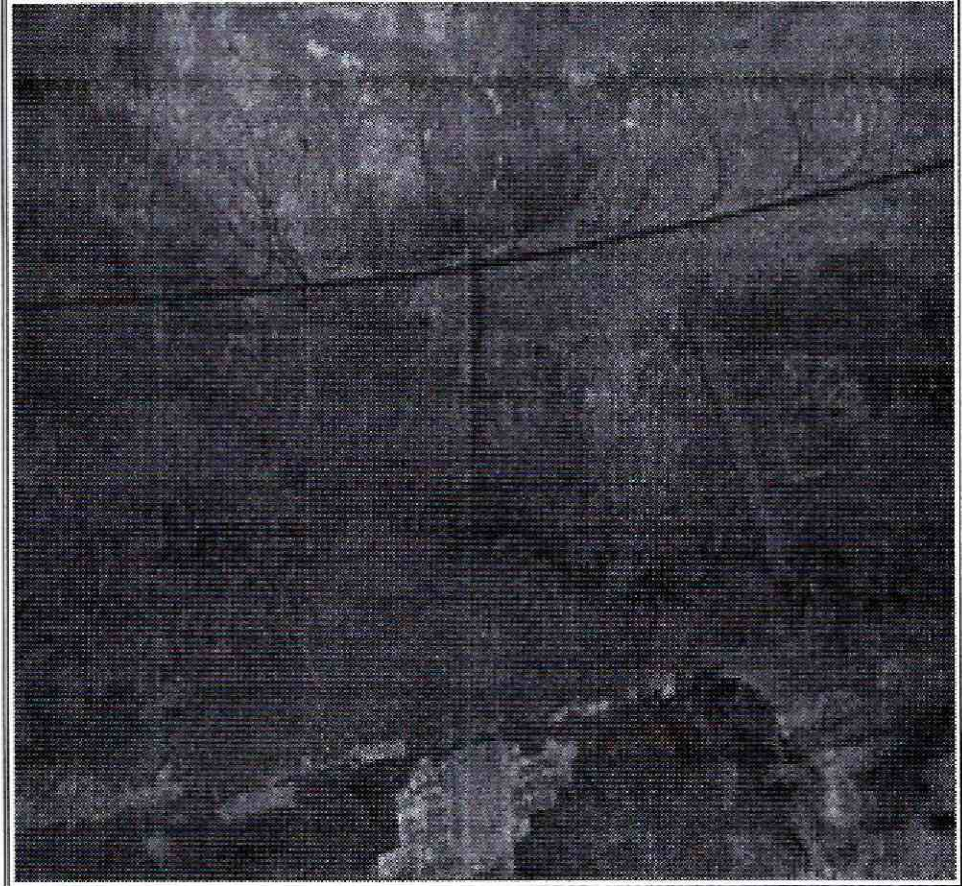
Dentro de las posibles causas por las cuales se produjo el proceso de remoción en masa y el colapso del muro que sirve como base la malla de cerramiento de la cárcel Picota, se encuentran el mal manejo de los procesos constructivos para el emplazamiento de viviendas en el sector, así como los procedimientos anti técnicos realizados en el corte del talud en comento.

**Foto No. 2.** Colapso muro soporte malla de cerramiento perimetral Cárcel Picota. Costado Oriental del predio de la Calle 55 Bis Sur No. 5 D – 92 INT 2 y 3 Barrio Nueva Silvania Sur en la Localidad de Rafael Uribe Uribe

- A la Alcaldía Local de Rafael Uribe Uribe, adelantar las acciones administrativas tendientes a verificar al responsable del realizar las obras de reparación de los muros de soporte de la malla de cerramiento perimetral de la cárcel Picota, afectada por el proceso de remoción masa; lo anterior con el fin de garantizar la estabilidad y funcionalidad de las viviendas.

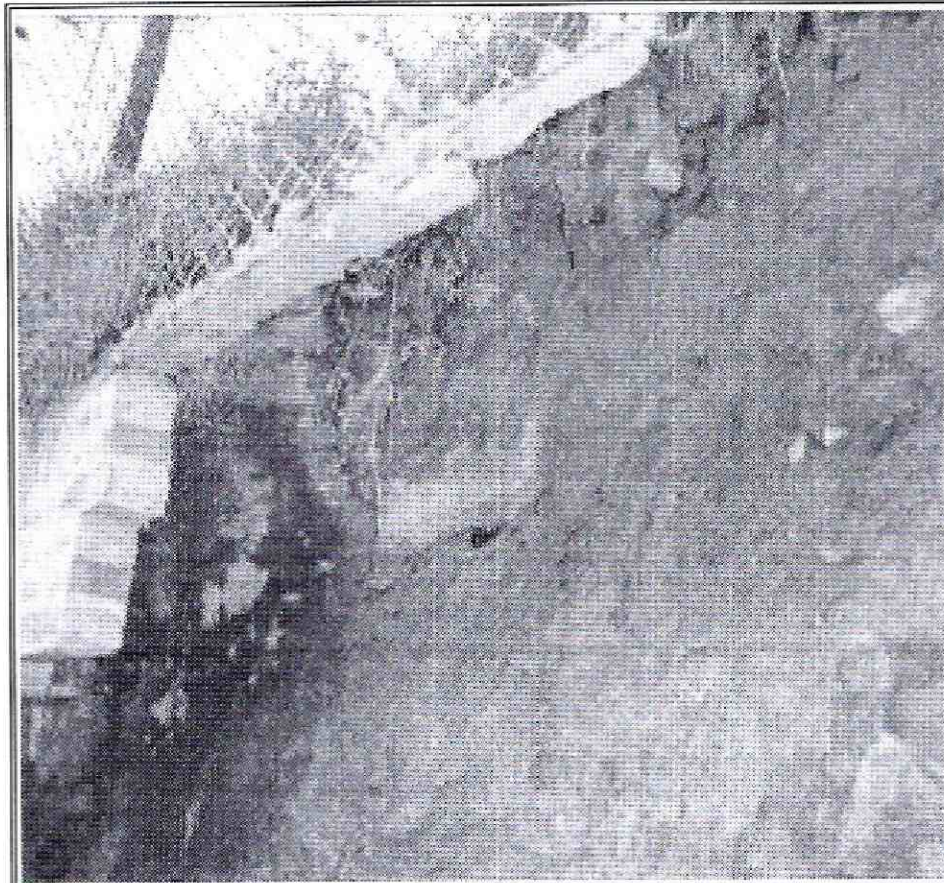
**Foto No. 3.** Colapso muro soporte malla de cerramiento perimetral Cárcel Picota. Costado Oriental del predio de la Calle 55 Bis Sur No. 5 D – 92 INT 2 y 3 Barrio Nueva Silvania Sur en la Localidad de Rafael Uribe Uribe

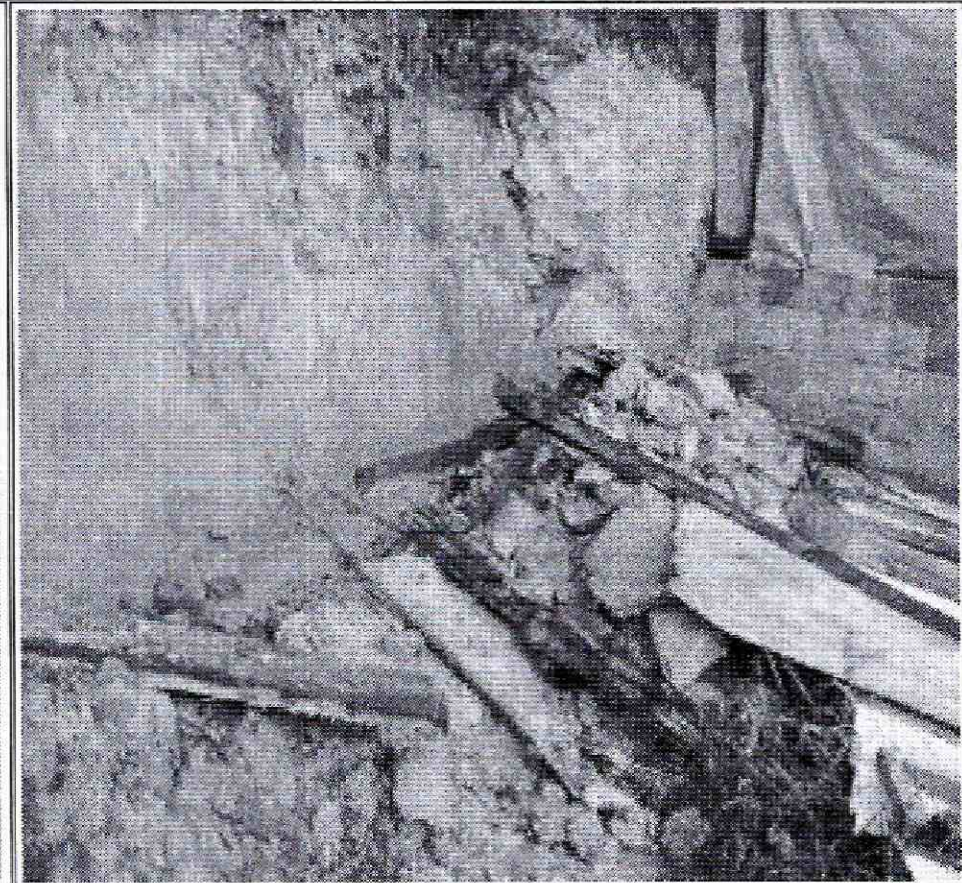
Se presentó un proceso de remoción en masa de carácter local, tipo desprendimiento de material de un talud rocoso ubicado sobre el costado oriental del predio de la Calle 55 Bis Sur No. 5 D – 92 INT 2 en el Barrio Nueva Silvania Sur de la Localidad de Rafael Uribe Uribe. El proceso de remoción en masa identificado en este sector movilizó un volumen aproximado de material cercano a los  $1.5m^3$ , generando un escarpe principal de aproximadamente 1.5m y afectando un área aproximada de  $3m^2$ . El talud tiene una pendiente entre moderada y alta, con una longitud aproximada de 25 metros y una altura cercana a los 1.5 metros. De igual manera, se evidencia que el talud en el sector afectado no cuenta con medidas de estabilidad, como tampoco se observan obras para el adecuado manejo de las aguas superficiales y subsuperficiales. El proceso de remoción en masa tipo desprendimiento de material ocasionó el colapso del muro en mampostería simple que conforma la base de la malla de cerramiento perimetral de la cárcel picota quedando al aire sin ningún tipo de cimentación y soporte en ese sector. Del mismo modo, el material producto de dicho proceso no logró impactar ninguno de los predios vecinos, por tal motivo no se evidenciaron fisuras, grietas, humedades u otro tipo de daño en elementos estructurales y no estructurales que indiquen compromiso en la estabilidad estructural del interior 2 y 3 de dicho predio.

**Foto No. 4.** Escarpe generado por el proceso de remoción en masa en el predio de la Calle 55 Bis Sur No. 5 D – 92 INT 2 y 3 Barrio Nueva Silvania Sur en la Localidad de Rafael Uribe Uribe

- Se recomienda al responsable y/o responsables del predio de la Calle 55 Bis Sur No. 5 D – 92 INT 2 en el Barrio Nueva Silvania Sur de la Localidad de Rafael Uribe Uribe, implementar las acciones necesarias para garantizar la estabilidad de la vivienda y predios vecinos, mediante adecuadas medidas de estabilización y/o contención del talud de corte ubicada en el costado oriental del mismo.
- Es importante aclarar que la responsabilidad de todas las actividades a realizar durante la construcción e implementación de las medidas de mitigación y la seguridad del personal como contratistas y subcontratistas, serán del responsable y/o responsables de la ejecución de la obra, quien deberá garantizar la estabilidad

- A la Alcaldía Local de Rafael Uribe Uribe, adelantar las acciones administrativas tendientes a verificar al responsable del realizar las adecuadas medidas de estabilización y/o contención en el talud de corte localizado en el costado oriental del predio de la referencia, necesarias para garantizar la estabilidad de las viviendas que se encuentran emplazadas en este.
