DIAGNÓSTICO TÉCNICO – DI-7786 SUBDIRECCIÓN DE ANÁLISIS DE RIESGOS Y EFECTOS DE CAMBIO CLIMÁTICO COORDINACIÓN DE ASISTENCIA TÉCNICA COMUNICACIÓN INTERNA IDIGER 2014IE2908

DI-7786

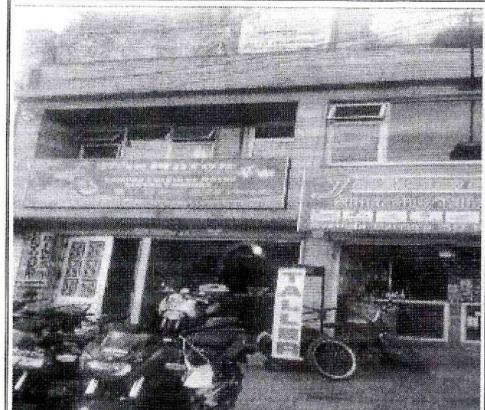
Foto No. 1. Vista frontal del predio de la Carrera 30 No. 22 – 43 sur Sector Catastral Eduardo Frey Localidad Antonio Nariño

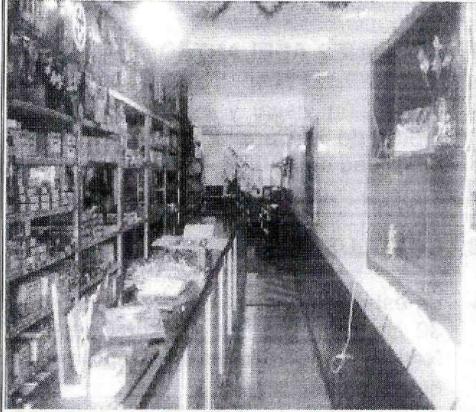
Foto No. 2. Vista interior del predio de la Carrera 30 No. 22 – 43 sur Sector Catastral Eduardo Frey Localidad Antonio Nariño

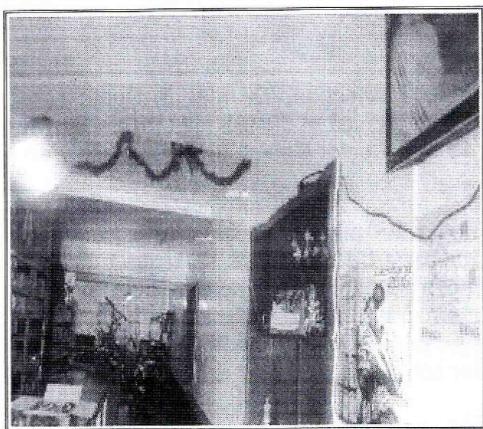
Foto No. 3. Vista interior del predio de la de la Carrera 30 No. 22 – 43 sur Sector Catastral Eduardo Frey Localidad Antonio Nariño

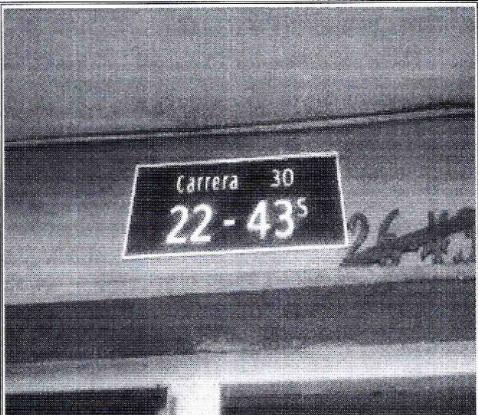
Foto No. 4 Dirección del predio de la referencia
