**DIAGNÓSTICO TÉCNICO DI-7800**  
**SUBDIRECCIÓN DE ANÁLISIS Y MITIGACIÓN DE RIESGOS**  
**COORDINACIÓN DE ASISTENCIA TÉCNICA**  
**EVENTO SIRE No. 2806494**

<b>DIRECCIÓN</b>	Calle 137B No. 151C - 32	<b>ÁREA DIRECTA</b>	130 m <sup>2</sup>
<b>BARRIO</b>	Santa Rita	<b>POBLACIÓN ATENDIDA</b>	23
<b>UPZ</b>	71 – Tibabuyes	<b>FAMILIAS</b>	4
<b>LOCALIDAD</b>	11 – Suba	<b>ADULTOS</b>	15
<b>CHIP</b>	AAA0152YAOE	<b>NIÑOS</b>	8
		<b>PREDIOS EVALUADOS</b>	1
		<b>OFICIO REMISORIO</b>	CR-19428

REMOCIÓN EN MASA  INUNDACIÓN  ESTRUCTURAL

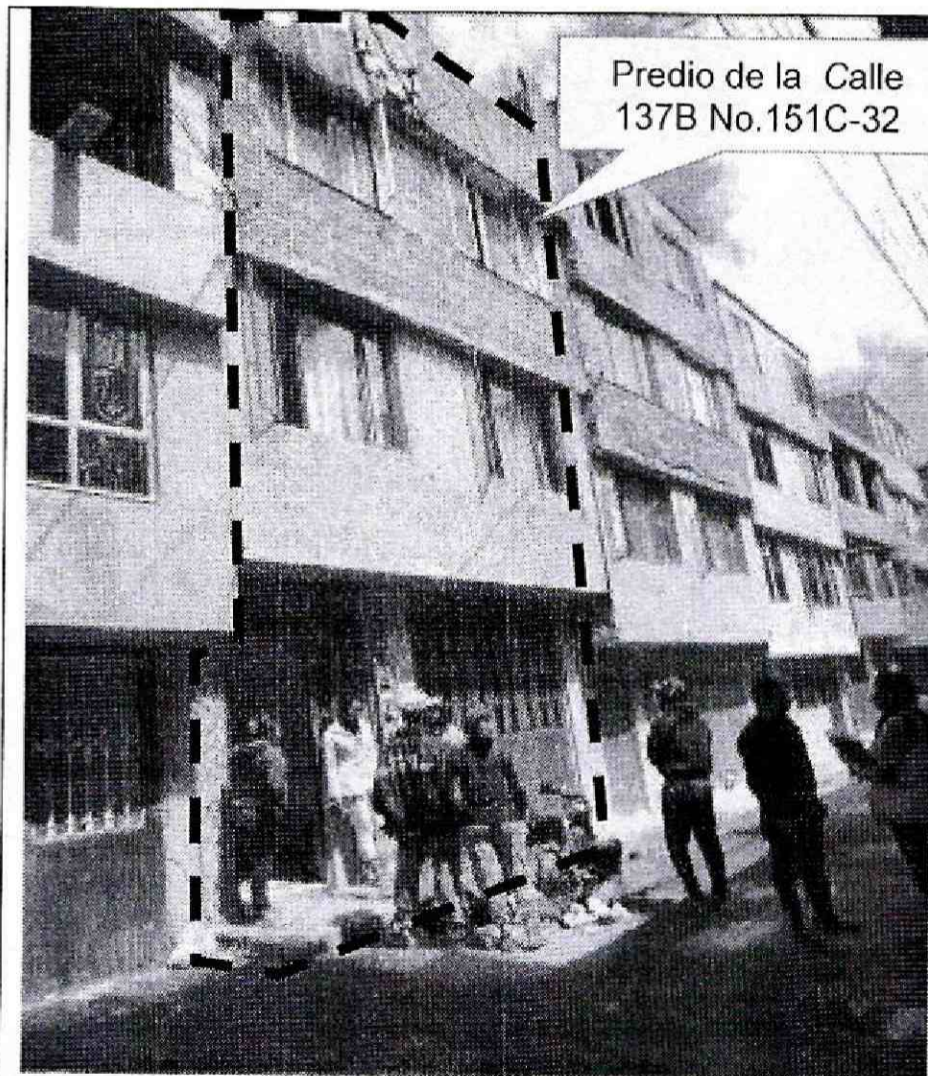
El día 10 de Enero de 2015, se presentó un incendio en la edificación del predio localizado en la Calle 137B No. 151C-32, Barrio Santa Rita, de la Localidad Suba, edificación de cuatro (4) niveles de uso residencial, con sistema estructural consiste en muros en mampostería parcialmente confinada, con placas de entepiso en concreto y cubierta en tejas de asbesto-cemento y plásticas sobre entramado en madera, en la parte posterior de la edificación en el cuarto nivel (Ver fotografía 1).

**Fotografía 1.** Vista de la fachada de la edificación emplazada en el predio de la Calle 137B No.151C-32, Barrio Santa Rita de la Localidad Suba, afectada por el incendio.

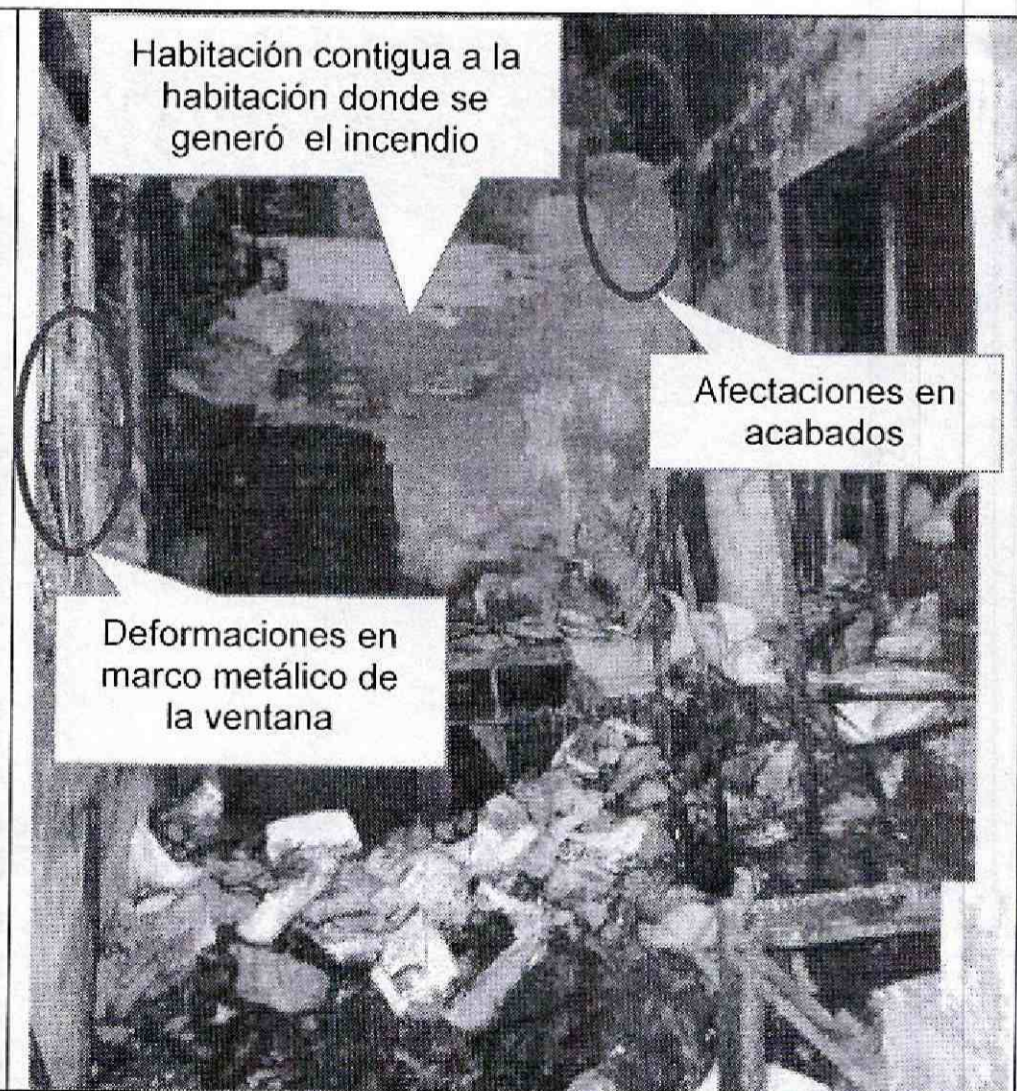
El incendio se localizó en la parte posterior del primer nivel, costado Nor-oriental de la edificación, donde resultaron afectadas las habitaciones, por la incineración total de los enseres, desprendimiento de pañetes, afectaciones en la mampostería y acabados de los muros de cerramiento, ruptura de ventanales y deformación del marco metálico de la ventana de la habitación donde se generó la conflagración (Ver fotografía 2), también resultó afectada la cocina del primer nivel, contigua a la habitación donde se generó el incendio, por el

**Fotografía 2.** Habitación contigua a la habitación donde se generó el incendio, en la cual se afectaron los acabados, también se aprecia la deformación del marco metálico de la ventana y enseres incinerados.

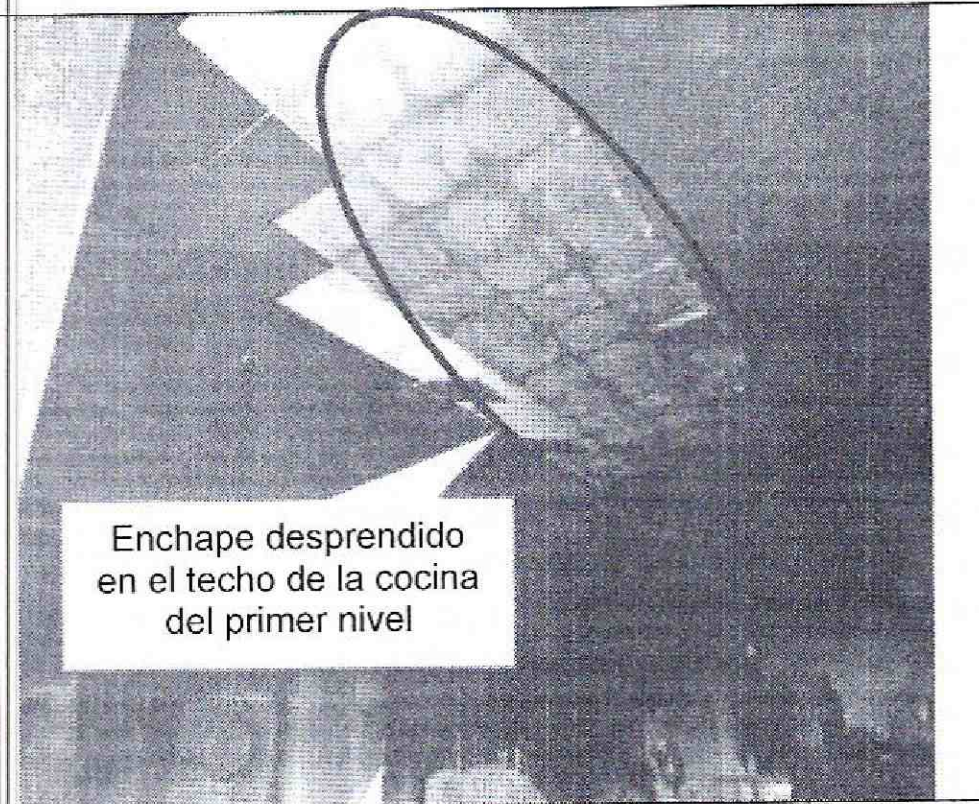
Enchape desprendido en el techo de la cocina del primer nivel

**Fotografía 3.** Enchape desprendido en el techo de la cocina del primer nivel, contigua a la habitación donde se produjo la conflagración.

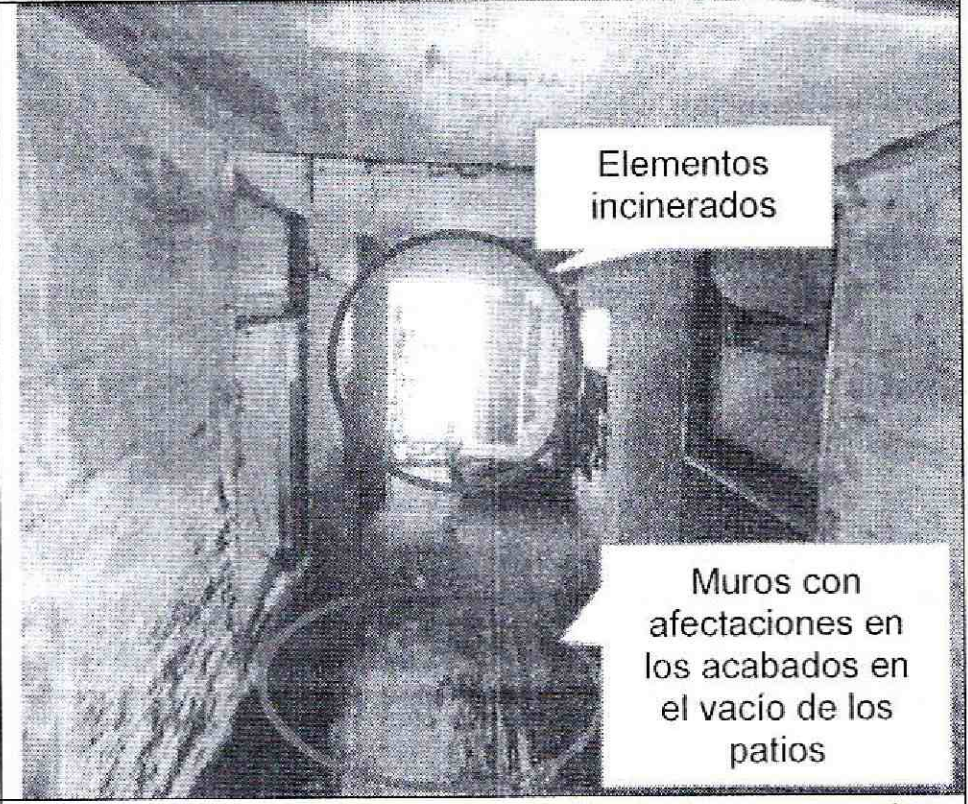
Elementos incinerados

Muros con afectaciones en los acabados en el vacío de los patios

**Fotografía 4.** Muros con afectaciones en los acabados de los muros del vacío del patio.

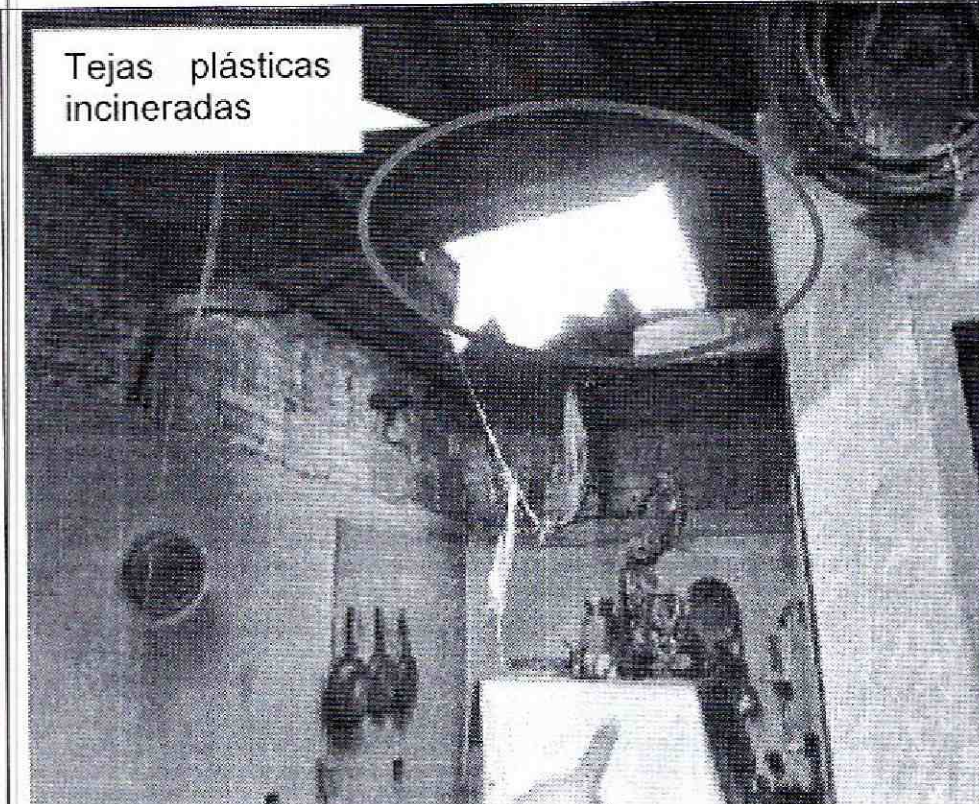
desprendimiento parcial de enchape en el techo (Ver fotografía 3); se evidenciaron daños en los acabados de los muros de cerramiento del vacío del patio, desde el primer hasta el cuarto nivel (Ver fotografía 4), mientras que en el cuarto (4) nivel resultó afectada la cubierta por la incineración de las tejas plásticas que la componían (Ver fotografía 5). También se evidenció, la incineración de un tubo PVC de ½ pulgada, ubicado en el muro Nor-oriental del patio, en el primer nivel del inmueble, motivo por el cual, fue suspendido temporalmente el servicio de agua potable, igual ocurrió con los servicios de gas domiciliario y energía eléctrica.

Tejas plásticas incineradas

**Fotografía 5.** Tejas plásticas incineradas en la cubierta de la cocina del cuarto nivel de la edificación

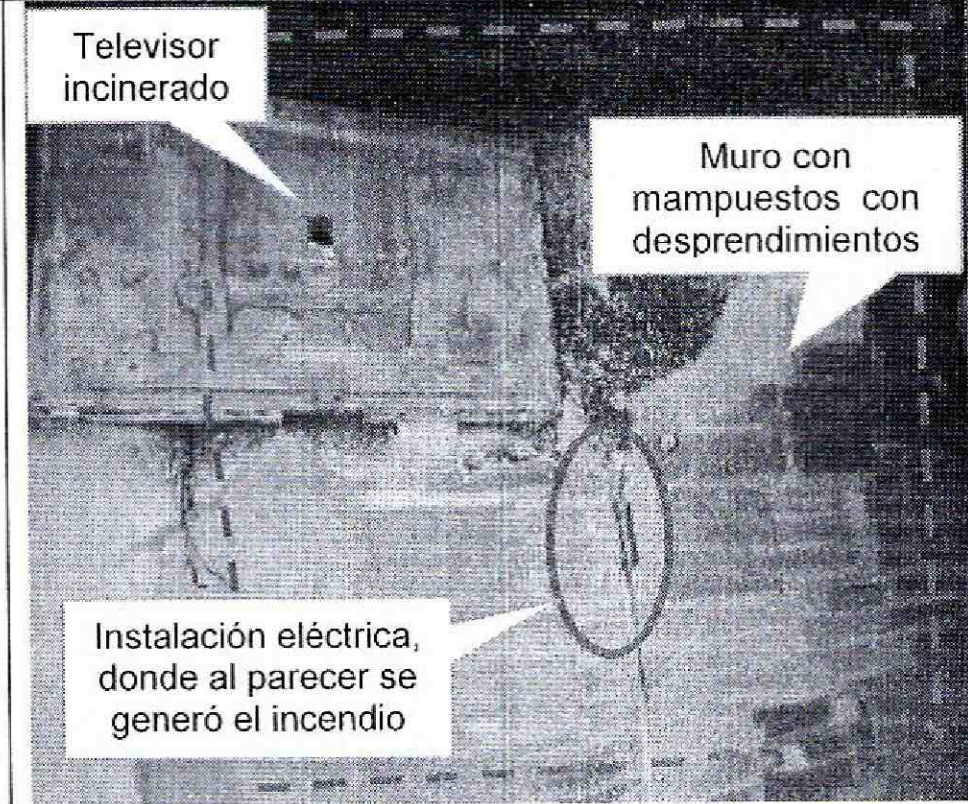
Se destacan las afectaciones ocurridas a los muros de cerramiento de los costados Nor-occidental y Nor-oriental de la habitación donde inicio el incendio, en los cuales, parte de los mampuestos presentan desprendimiento parcial de la cara interna, producto de la posible explosión de un televisor que se encontraba en la habitación, en los mencionados muros no se evidenciaron fisuras o grietas que comprometan su estabilidad, sin embargo dadas las afectaciones mencionadas, puede disminuir su resistencia y por ende la resistencia de toda la construcción, situación que con base en la inspección visual no es posible confirmar (Ver fotografía 6).

Televisor incinerado

Muro con mampuestos con desprendimientos

Instalación eléctrica, donde al parecer se generó el incendio

**Fotografía 6.** Muro con afectaciones, consistentes en el desprendimiento parcial de una cara de los mampuestos (bloques), también se aprecia la instalación eléctrica, donde al parecer se generó el incendio.

- A los responsables y/o propietarios del predio emplazado en la Calle 137B No.151C-32, Barrio Santa Rita de la Localidad Suba, adelantar las labores de reparación pertinentes, de acuerdo a la normatividad vigente, con el fin de retornar la estructura a su estado óptimo y así salvaguardar la integridad física de sus residentes.
- A los responsables de la vivienda emplazada en la Calle 137B No.151C-32, Barrio Santa Rita de la Localidad Suba, hacer un **seguimiento permanente** de las condiciones de estabilidad de la estructura la edificación e informar a esta entidad si se presentan cambios importantes que alteren o modifiquen de manera significativa la estabilidad de la misma.
- A la Alcaldía Localidad de Suba, desde su competencia adelantar las acciones administrativas tendientes a verificar el cumplimiento de las recomendaciones impartidas mediante este diagnóstico.
