**DIAGNÓSTICO TÉCNICO – DI-7801**  
**SUBDIRECCIÓN DE ANÁLISIS DE RIESGOS Y EFECTOS DE CAMBIO CLIMÁTICO**  
**COORDINACIÓN DE ASISTENCIA TÉCNICA**  
**RADICADO FOPAE2015ER150.**

| <b>DIRECCIÓN</b> | Carrera 88D # 6D-28 | <b>ÁREA DIRECTA</b> | 0.01 Ha | | | | |

#### 4. DESCRIPCIÓN Y CAUSAS:

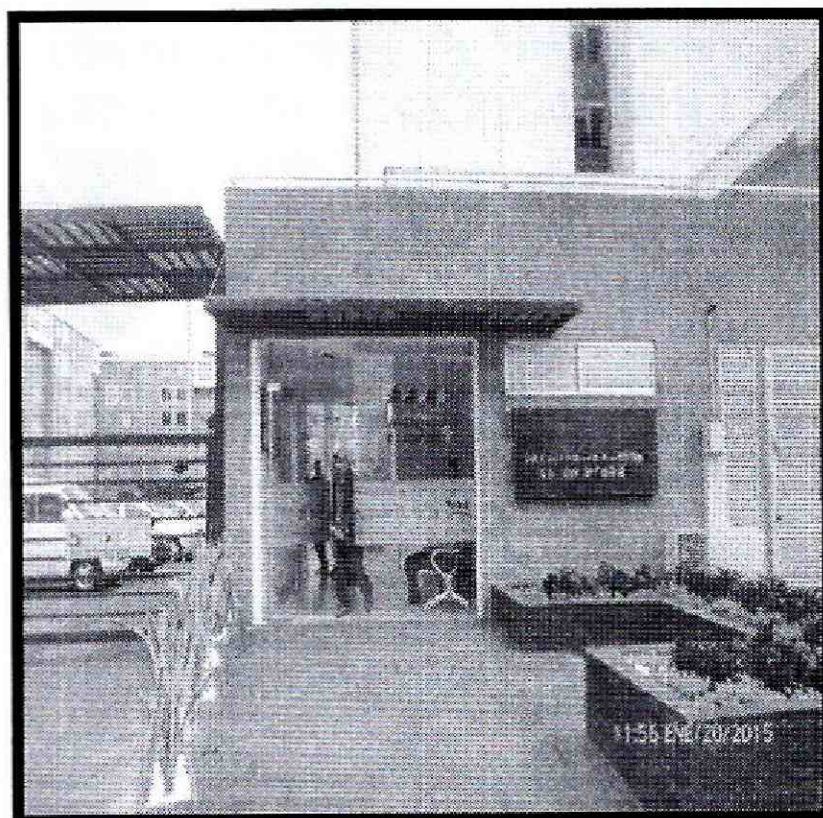
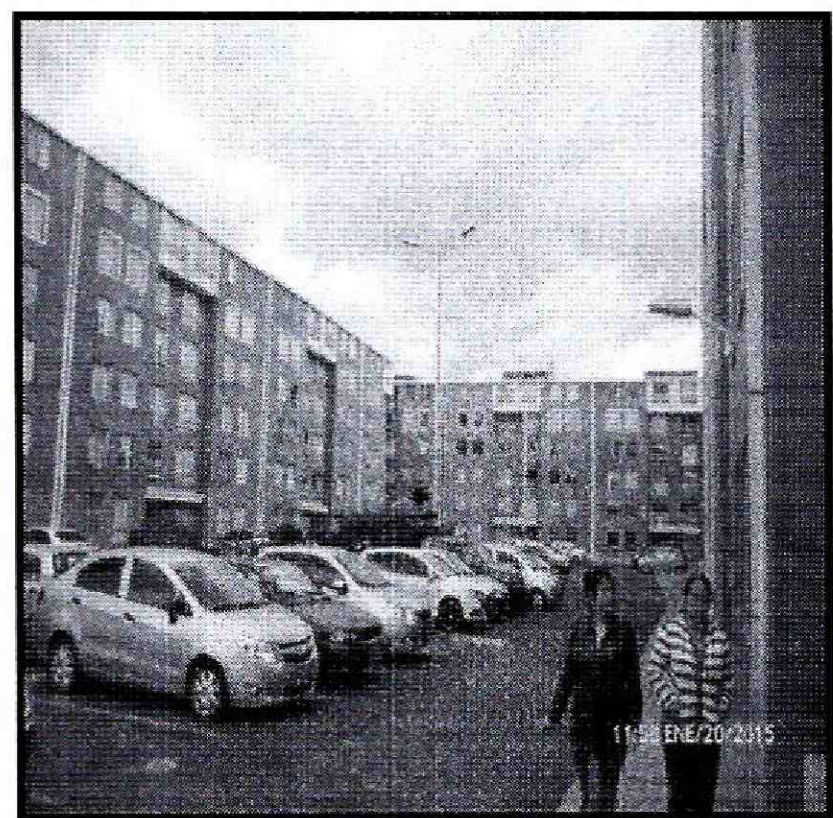
En el predio de la Carrera 88D # 6D - 28, del Sector Catastral Tintala de Localidad de Kennedy, se presentan un Conjunto de edificios para vivienda llamado San Lorenzo de Castilla, de 13 torres de 6 pisos cada una y 4 apartamentos por piso. EL sistema estructural de cada edificio muy posiblemente esté conformado por mampostería estructural y según información de la propietaria del apartamento 120 de la Torre 6, para el cual hace énfasis el radicado, este conjunto fue construido hace aproximadamente 6 años (*Ver fotografías 1-2*).

**Fotografía 1 y 2.** Conjunto Residencial San Lorenzo de Castilla en el predio ubicado en la Carrera 88D # D6-28, del Sector Tintala de la Localidad de Kennedy.

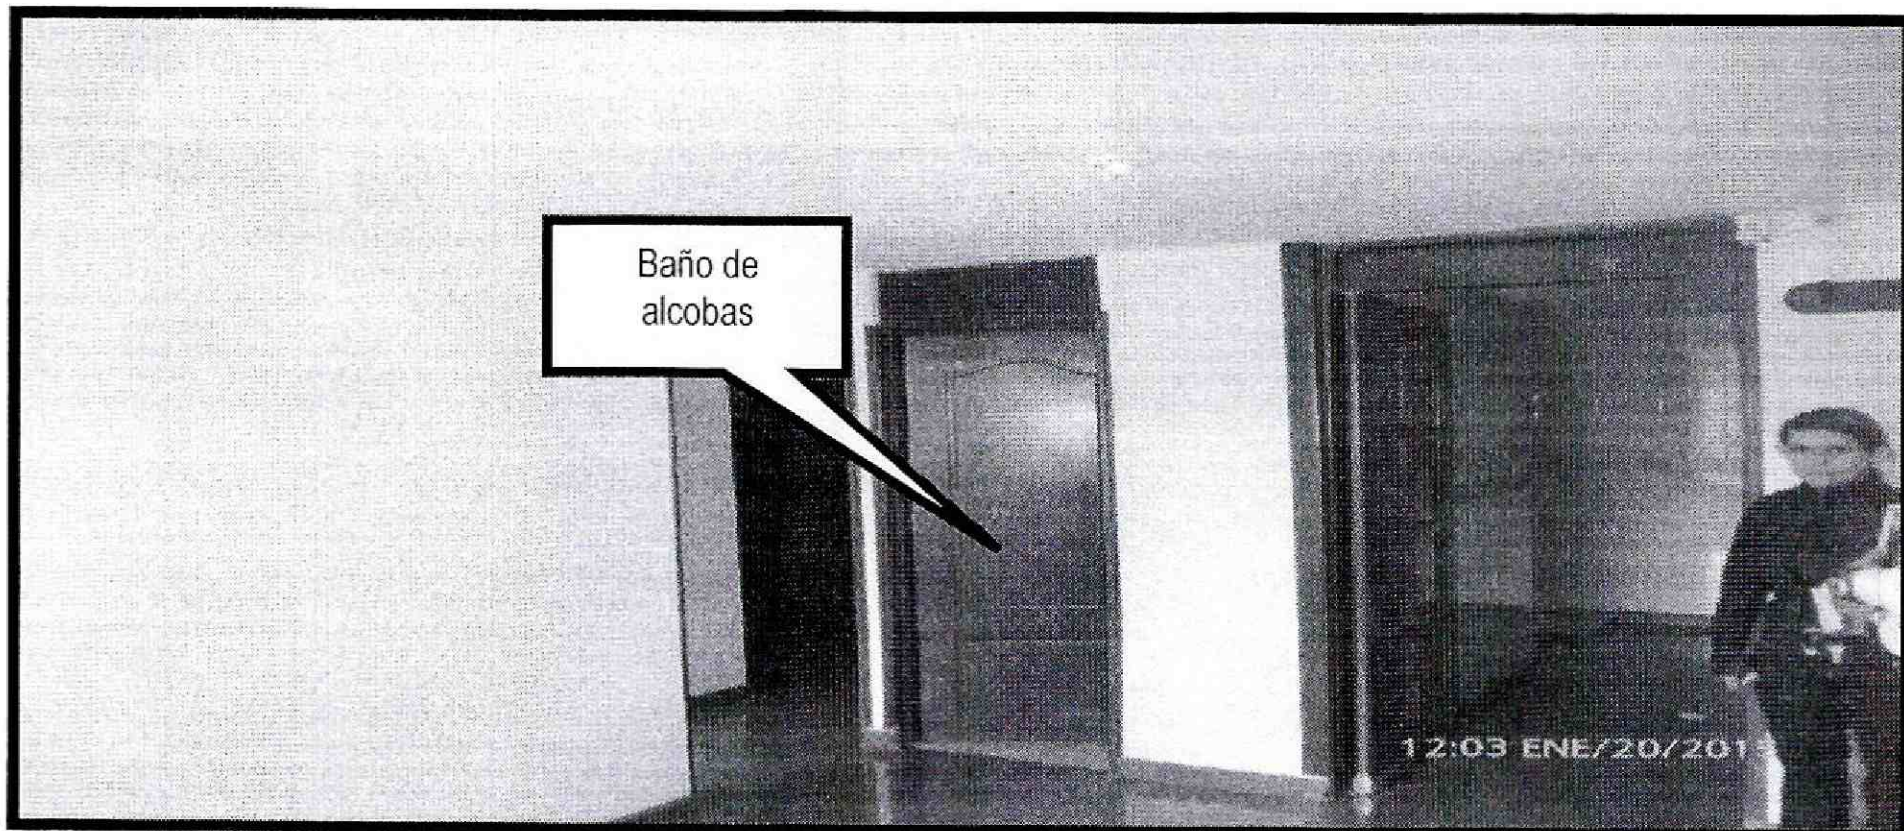
El apartamento de 120 de la Torre 6, ubicada hacia el sector sur- oriental del conjunto, es un apartamento de aproximadamente 50m<sup>2</sup> ubicado en el primer piso y posee sala comedor, tres habitaciones, dos baños, y cocina. (*Ver Fotografía 3*). Según la responsable del apartamento del apartamento, hace unos meses se han venido presentando humedades en el piso del apartamento, especialmente en las juntas de las tabletas del enchape en el baño de alcobas, razón por la cual decide realizar un apique en el sector del sanitario de este baño, (*Ver Fotografías 4-6*), encontrando agua en los casetones de guadua de la placa de cimentación a un nivel casi superficial, como se registró en la fotografía 7, razón por la cual debe retirar el liquido por medio de una motobomba. Adicionalmente a esto se encuentra agua dentro de unas cajas eléctricas de las Torres 2, 6 y 7, ubicadas por debajo del nivel del piso en el primer nivel, en los pasillos junto a los tableros de medidores de energía. (*Ver Fotografías 8 y 9*).

**Fotografía 3.** Distribución del apartamento 120 de la torre 6 del Conjunto Residencial San Lorenzo de Castilla en el predio ubicado en la Carrera 88D # 6D-28 del Sector Tintala de la Localidad de Kennedy.

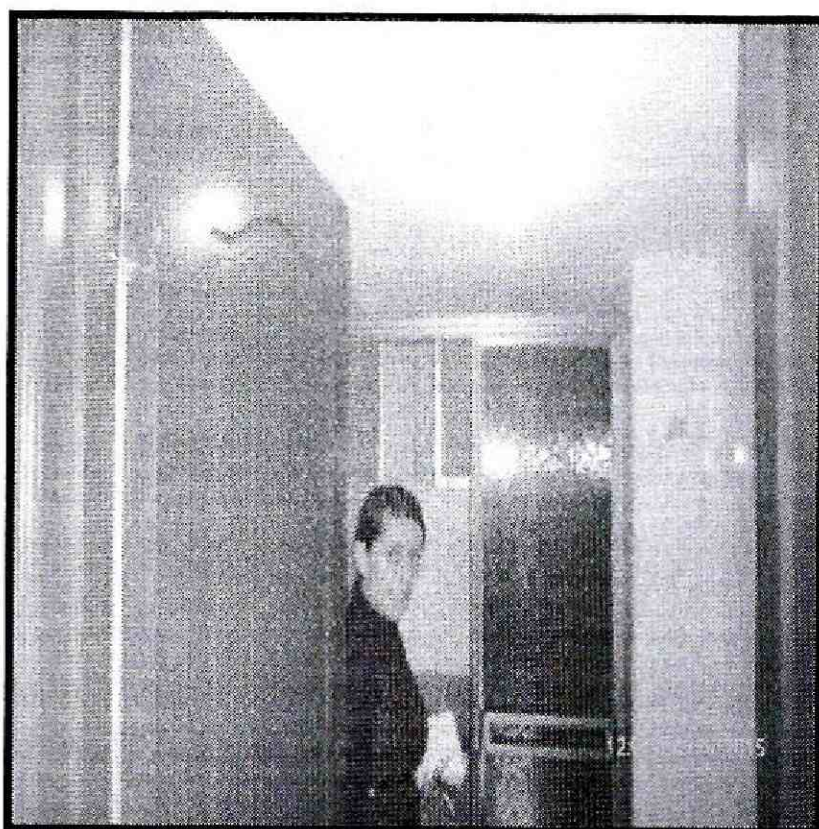
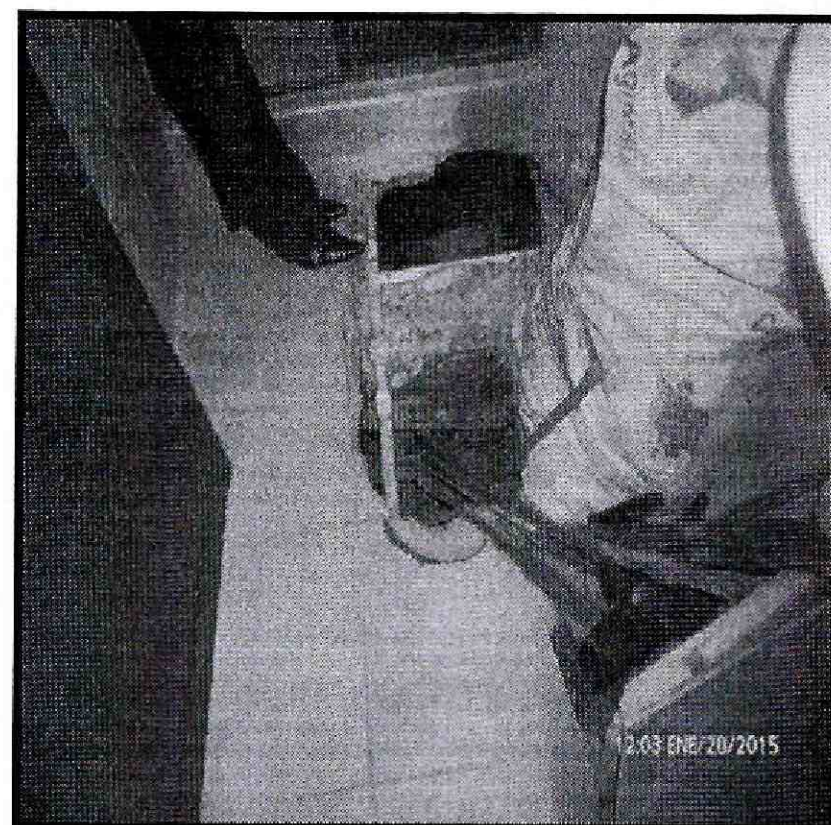
**Fotografías 4 y 5.** Baño de alcobas endonde se realiza el apique en el sector del sanitario en el apartamento 120 de la Torre 6

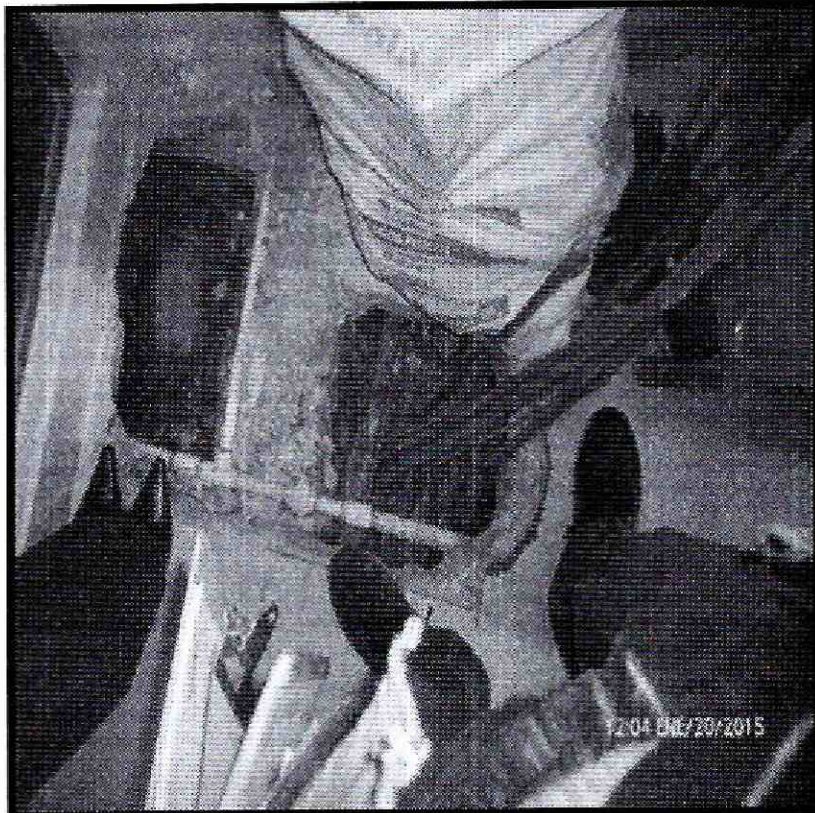
Dentro de las posibles causas de la presencia de agua y humedad, de los sectores antes mencionados, no se descarta la fuga o daños en las redes hidrosanitarias, ya que la aparición de las aguas es reciente, lo que puede descartar que esta presencia de agua corresponda a la subida del nivel freático.

**Fotografía 6.** Apique en el baño de alcobas en el sector del sanitario en donde se encuentra presencia de agua en los casetones de cimentación.

- Al responsable o responsables del conjunto residencial San Lorenzo de Castilla, realizar una verificación de las redes hidrosanitarias sub superficiales y de sus filtros, con personal idóneo, que descarte o compruebe si el agua proviene de dichas redes.
- Al responsable o responsables del conjunto residencial San Lorenzo de Castilla, en caso de detectarse alguna afectación en las instalaciones hidrosanitarias, realizar las obras de reparación y/o mantenimiento respectivas con personal idóneo.
- Al responsable o responsables del conjunto residencial San Lorenzo de Castilla, en caso de no encontrar daños en las instalaciones hidrosanitarias, realizar con personal idóneo un estudio de suelos en donde se determine el actual nivel de agua freática y realizar las obras de manejo de aguas subsuperficiales necesarias, para evitar filtraciones de humedad en los primeros pisos.

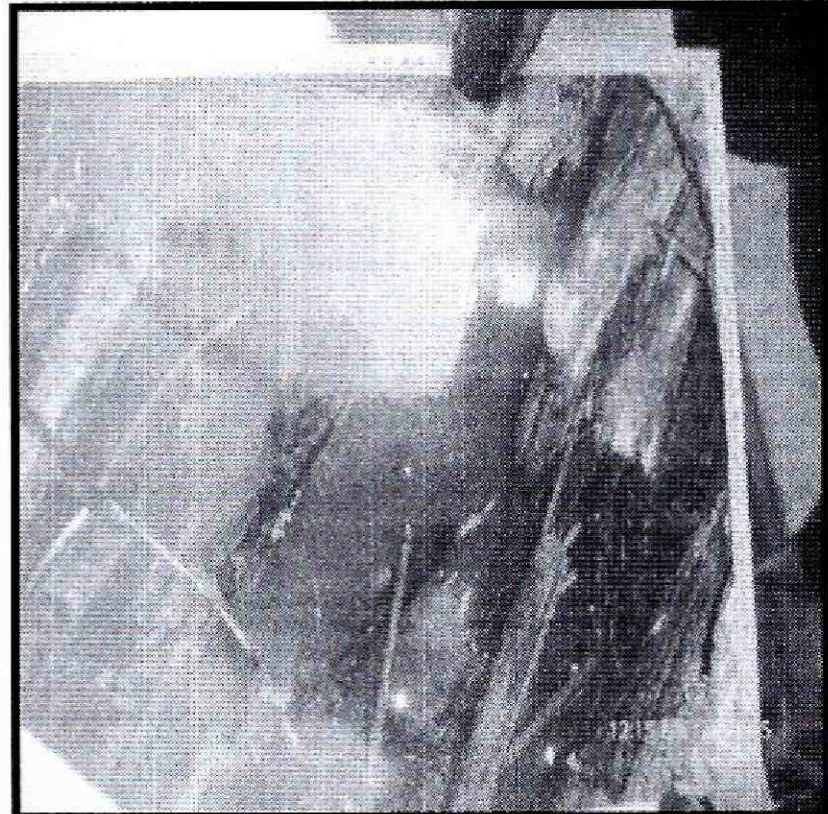
**Fotografía 7.** Registro fotográfico en el momento de realizar el apique en el sector del sanitario del baño de alcobas del apartamento 120 torre 6.

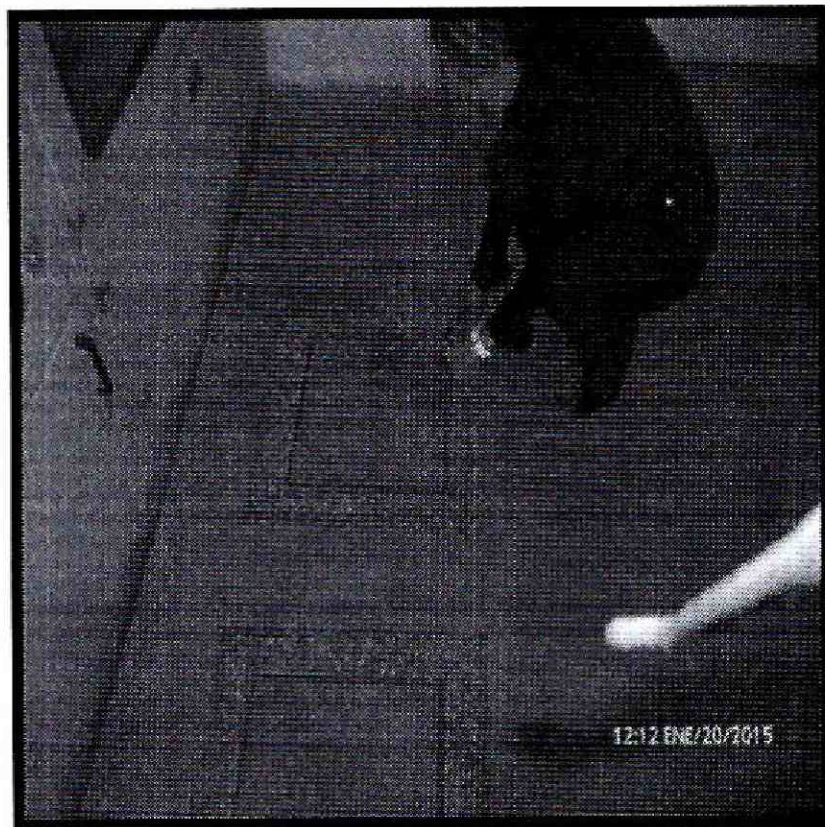
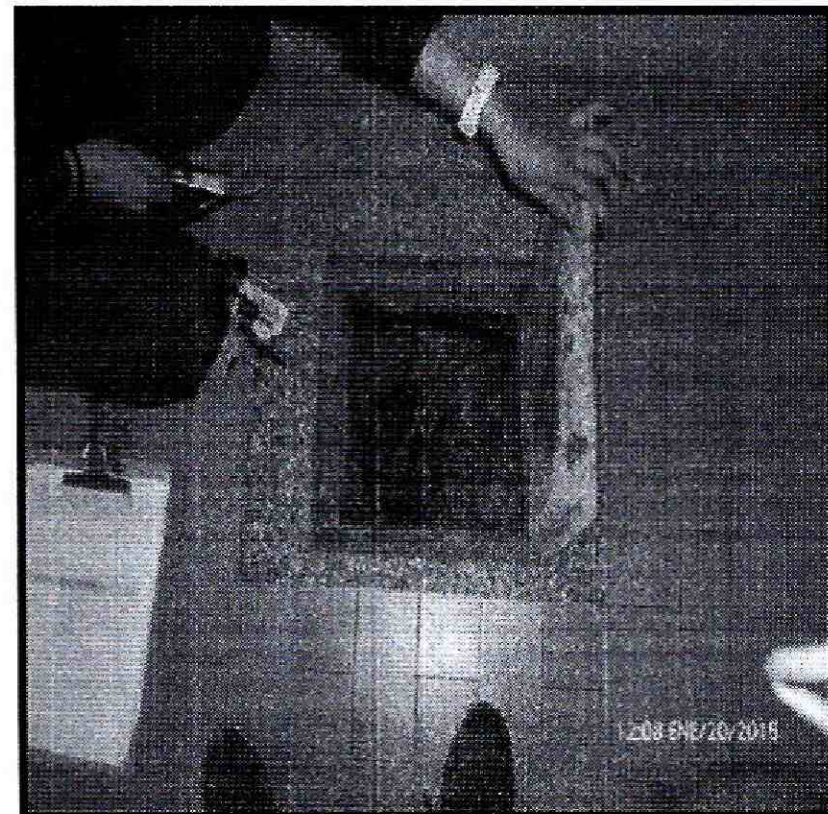
En razón a esto, por petición de la responsable del apartamento 120 de la Torre 6, la empresa de de Acueducto, Alcantarillo de Bogotá realiza pruebas hidráulicas por medio de Geófono en el apartamento en mención, así como de las zonas comunes de las Torres 2, 6 y 7 en el los primeros pisos, sin encontrar fuga alguna en las instalaciones hidrosanitarias. Sin embargo, es recomendable realizar, una prueba de Pictometría y Cloro en estos sectores como complemento de las pruebas anteriormente realizadas, las cuales a la fecha no se han realizado.

**Fotografías 8 y 9.** Presencia de agua en las cajas de Polo Tierra en los pasillos de las Torres 2, 6 y 7
