**DIAGNÓSTICO TÉCNICO – DI-7805**  
**SUBDIRECCIÓN DE ANÁLISIS DE RIESGOS Y EFECTOS DE CAMBIO CLIMÁTICO**  
**COORDINACIÓN DE ASISTENCIA TÉCNICA**  
**EVENTO SIRE N° 2751534**

<b>ATENDIÓ:</b> Johanna Catherine Fagua Tuberquia				<b>SOLICITANTE:</b>	
<b>COE:</b>	25	<b>MOVIL:</b>	2	Alcaldía Local de San Cristóbal	
<b>FECHA:</b>	14 de Diciembre de 2014	<b>HORA:</b>	7:30 PM	<b>VIGENCIA:</b> Temporal mientras no se modifique significativamente las condiciones físicas del sector

<b>COORDENADAS APROXIMADAS</b>	98276.52 E; 93218.62 N	<b>ÁREA DIRECTA:</b>	40 m <sup>2</sup>		
<b>BARRIO:</b>	La Belleza	<b>POBLACIÓN ATENDIDA:</b>	1		
<b>UPZ:</b>	51 – Los Libertadores	<b>FAMILIAS</b>	1	<b>ADULTOS</b>	1
<b>LOCALIDAD:</b>	4 – San Cristóbal	<b>PREDIOS EVALUADOS</b>	1		
		<b>DOCUMENTO REMISORIO</b>	CR-19439

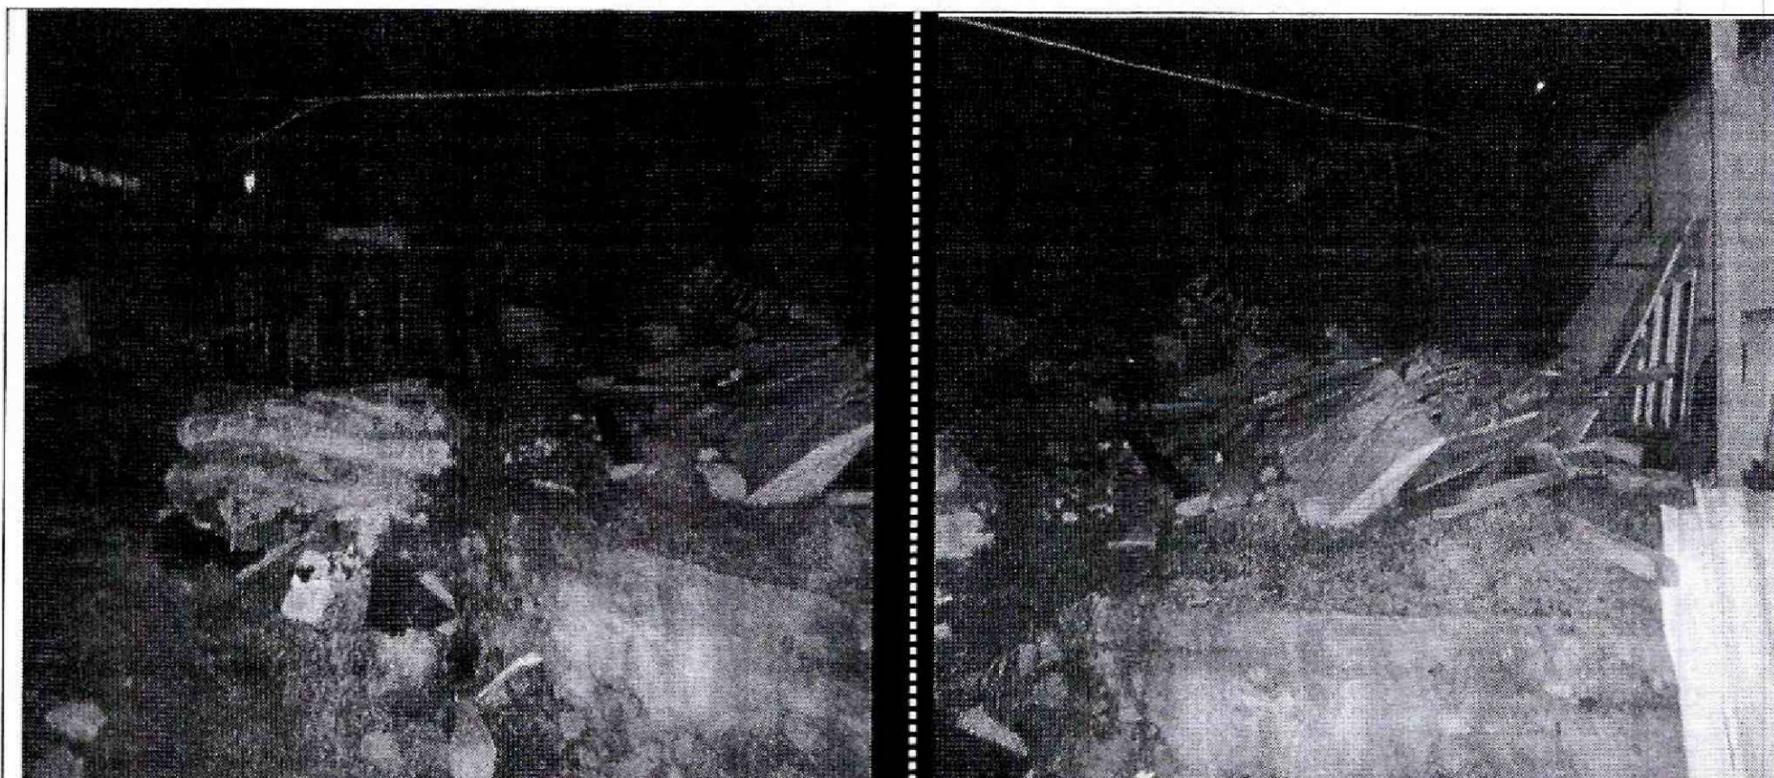
Se presentó el colapso total de la vivienda ubicada en coordenadas aproximadas N 93218.62 y E 98276.52, dicha vivienda estaba construida aparentemente material de recuperación por lo que carecía de elementos de confinamiento tipo viga y columnas, lo que probablemente pudo ocasionar el colapso sin descarta que debido a las lluvias de la temporada invernal el terreno cediera por la saturación del mismo.

Se resalta que la vivienda emplazada en coordenadas aproximadas N 93218.62 y E 98276.52, del Barrio La Belleza de la Localidad de San Cristóbal, presenta compromiso en su estabilidad estructural y habitabilidad y bajo cargas normales de servicio, debido al colapso total de la misma, se recomendó la evacuación temporal y preventiva, hasta tanto se garanticen las condiciones de estabilidad de estructuras y habitabilidad de la vivienda.

**Foto 1 y 2.** Vista general de la vivienda ubicada en coordenadas aproximadas N 93218.62 y E 98276.52, el Barrio La Belleza de la Localidad de San Cristóbal, donde se observa que se presentó el colapso total del predio.

- Al responsable y/o responsables del predio de coordenadas N 93218.62 y E 98276.52, del Barrio La Belleza de la Localidad de San Cristóbal, **acatar la recomendación de evacuación temporal y preventiva, hasta tanto se garanticen las condiciones de funcionalidad y habitabilidad de la vivienda allí emplazada.**

- Evaluar la posibilidad de incluir el predio de coordenadas N 93218.62 y E 98276.52, del Barrio La Belleza de la Localidad de San Cristóbal, al Sistema Único de Registro de Reasentamiento, en la modalidad de Reparación o Reconstrucción de la Vivienda, para que se gestione por parte de la entidad o entidades competentes, lo establecido en el Decreto Distrital 255 del 12 de Junio de 2013 y demás normas complementarias.
