DIAGNÓSTICO TÉCNICO - DI No. 7814 SUBDIRECCIÓN DE ANÁLISIS DE RIESGOS Y EFECTOS DEL CAMBIO CLIMÁTICO COORDINACIÓN DE ASISTENCIA TÉCNICA **RADICADO FOPAE 2014ER23219**

DIRECCIÓN	Calle 88 No. 22-45 Calle 88 No. 22-39 Tramo de vía Carrera 22A en la bahía de la Calle 88	ÁREA DIRECTA			0.01 Ha		
SECTOR CATASTRAL	Polo Club	POBLACIÓN ATENDIDA			160		
UPZ	98 – Los Alcázares	FAMILIAS 2 ADULTOS		160	NIÑOS	0	
LOCALIDAD	12 – Barrios Unidos	PREDIOS EVALUADOS		UADOS	2		
СНІР	AAA0086JMUH AAA0086JMTD	OFICIO REMISORIOS CR-19450			9450

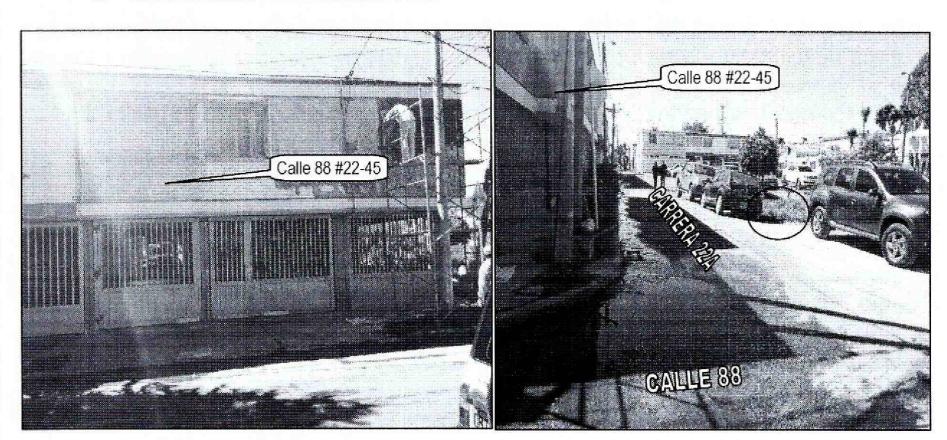
El tramo de vía objeto de la verificación, hace parte de una bahía, la cual está construida en pavimento asfáltico, con un solo sentido (norte-sur), donde transitan vehículos livianos, debido a que corresponde a un sector residencial. Hacía el costado oriental de la misma, se localizan viviendas de dos (2) niveles y en el costado occidental, una zona verde con graminias y árboles pequeños de aproximadamente 1.2 metros. No se observaron sistemas de recolección de aguas de escorrentía superficial (ver fotografía 1 y 2).

Fotografía 1 y 2. Vista general de La bahía de la Carrera 22A a la altura de la Calle 88 del Sector Catastral Polo Club de la Localidad de Barrios Unidos, donde se observa la tipología de los predios colindantes y del hundimiento en el tramo de vía cercano a la zona verde

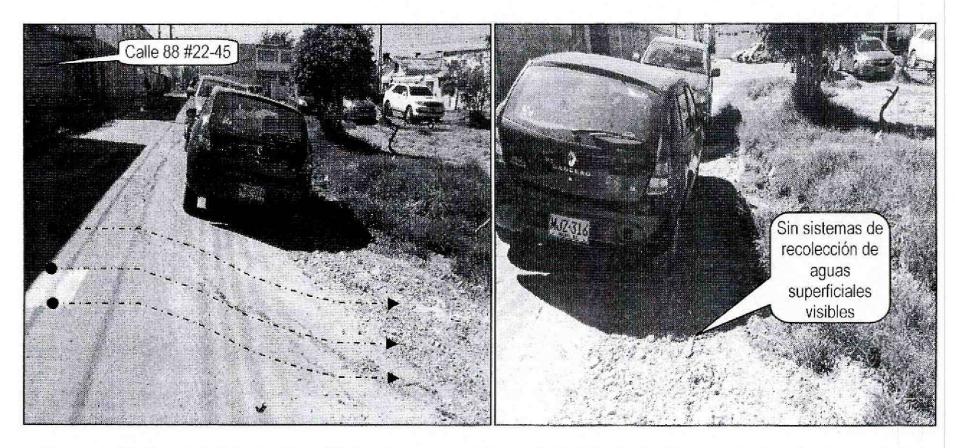
En este sector de la vía se presentan afectaciones, relacionadas principalmente con la deformación y presencia de hundimientos hacia el costado occidental, donde colinda con la zona verde mencionada (ver fotografía 3 y 4). Los hundimientos tienen aproximadamente tres (3.0) metros de largo y 0.60 metros de profundidad con relación al eje de vía que no presenta lesiones.

Fotografía 3 y 4. Vista del hundimiento presentado en la bahía de la Carrera 22A a la altura de la Calle 88 en el Sector Catastral Polo Club de la Localidad de Barrios Unidos

La funcionalidad del tramo de vía comprendido sobre la Carrera 22A en la bahía de la Calle 88, del Sector Catastral Polo Club de la Localidad de Barrios Unidos, se encuentra parcialmente comprometida en la actualidad por las lesiones de tipo mecánico relacionadas con el hundimiento localizado en el costado occidental de la calzada.

- A la Alcaldía Local de Barrios Unidos y al Instituto de Desarrollo Urbano IDU, adelantar, las acciones administrativas necesarias dentro de su competencia, para establecer el responsable que deben realizar e implementar un estudio detallado de ingeniería en donde se analice de manera integral la estabilidad geotécnica del tramo de vía afectado, de tal forma que permita establecer la(s) causa(s) detonante(s) de las afectaciones evidenciadas sobre tramo de vía de la Carrera 22A con Calle 88 del Sector Catastral Polo Club de la Localidad de Barrios Unidos; dicho estudio debe determinar el tipo de intervención que debe implementarse sobre la infraestructura pública y/o privada del sector.

- A la Empresa de Acueducto y Alcantarillado de Bogotá EAAB, adelantar las acciones correspondientes, a la verificación, mantenimiento y posible reparación las redes de suministro de agua potable, de las redes de evacuación de aguas lluvias y aguas servidas que pasen por el tramo de vía de la Carrera 22A con Calle 88 del Sector Catastral Polo Club de la Localidad de Barrios Unidos, para

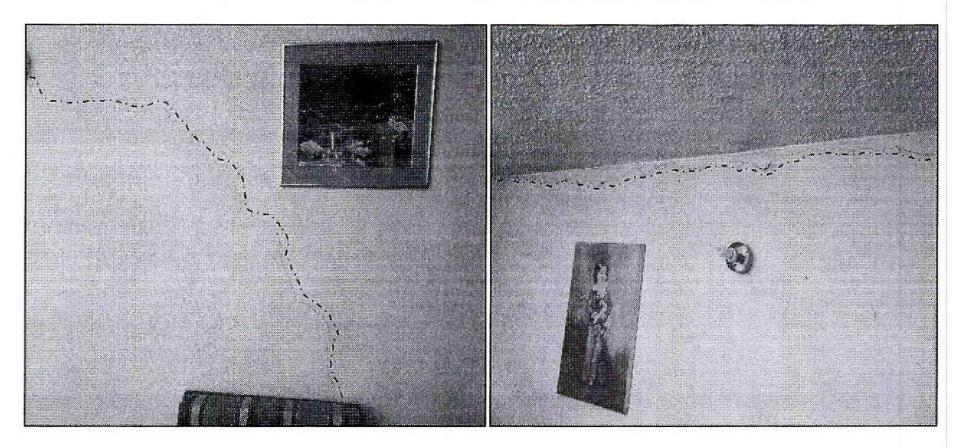
En la casa de la Calle 88 No. 22-45, se observan lesiones de tipo mecánico relacionadas con fisuras y grietas de tendencia escalonada y horizontal, en muros perimetrales y divisorios del segundo nivel, las cuales varían entre 0.8 y 2.0 milímetros (ver fotografías 5 - 8).

Fotografía 5 y 6. Vista de la vivienda ubicada en la Calle 88 No. 22-45 del Sector Catastral Polo Club de la Localidad de Barrios Unidos, donde se observan las grietas y fisuras de tendencia escalonada y horizontal, en muros perimetrales

- A los responsables, administradores y/o propietarios de las viviendas ubicadas en la Calle 88 No. 22-39 y Calle 88 No. 22-45 del Sector Catastral Polo Club de la Localidad de Barrios Unidos, realizar obras de reparación y/o mitigación de las lesiones evidenciadas, con el objetivo de garantizar la estabilidad, funcionalidad y seguridad de la edificación en general.

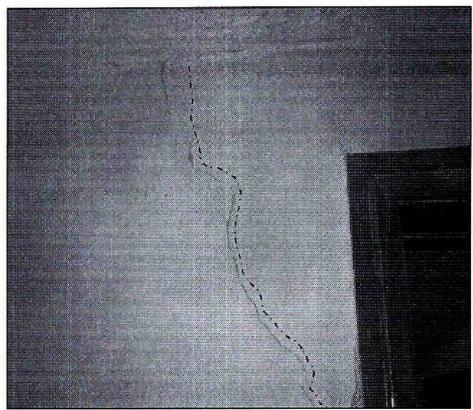
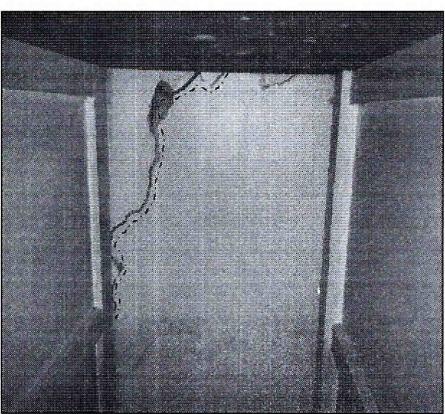
Fotografía 7 y 8. Vista de la vivienda ubicada en la Calle 88 No. 22-45 del Sector Catastral Polo Club de la Localidad de Barrios Unidos, donde se observan las grietas y fisuras de tendencia escalonada, en muros perimetrales

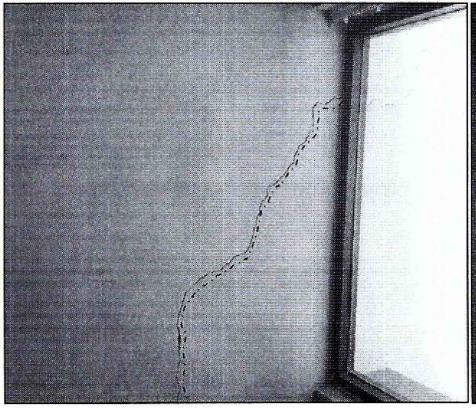
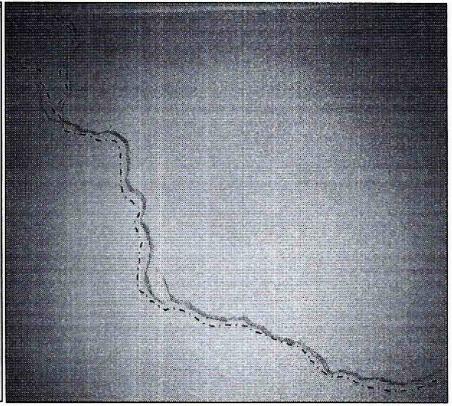
En la vivienda Calle 88 No. 22-39, se evidencian lesiones de tipo mecánico en muros perimetrales, relacionadas con grietas de tendencia irregular y escalonada de abertura aproximada 1.5 y 2.5 milímetros (ver fotografías 9 - 12). Los propietarios de ambas viviendas, manifiestan que estas afectaciones, son de reciente aparición.

Fotografía 9 y 10. Vista de la segunda vivienda evaluada, ubicada en la Calle 88 No. 22-39 del Sector Catastral Polo Club de la Localidad de Barrios Unidos, donde se observan las grietas y fisuras de tendencia escalonada, en muros perimetrales

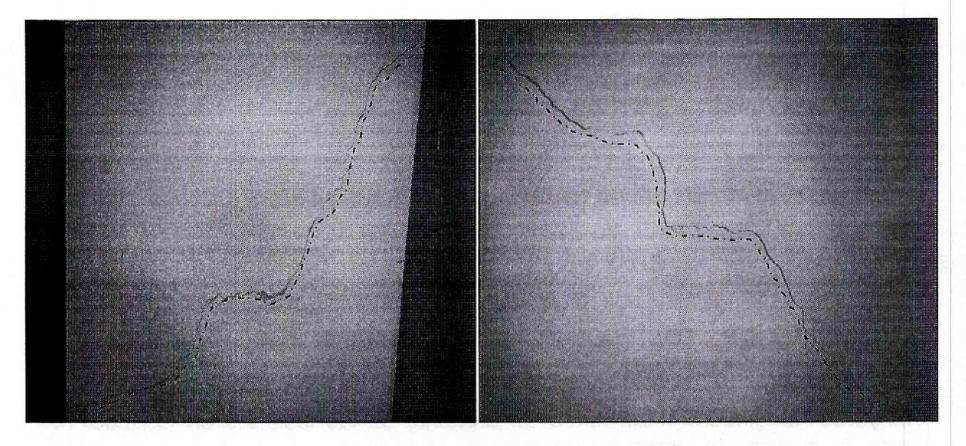
Fotografía 11 y 12. Vista de la segunda vivienda evaluada, ubicada en la Calle 88 No. 22-39 del Sector Catastral Polo Club de la Localidad de Barrios Unidos, donde se observan las grietas y fisuras de tendencia escalonada, en muros perimetrales y divisorios
