DIAGNÓSTICO TÉCNICO – DI-7819 SUBDIRECCIÓN DE ANÁLISIS DE RIESGOS Y EFECTOS DE CAMBIO CLIMÁTICO COORDINACIÓN DE ASISTENCIA TÉCNICA RADICADO IDIGER 2015ER748

DI-7819

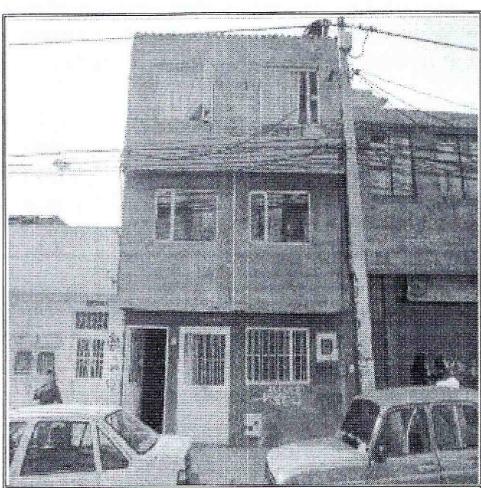
En el predio de la Carrera 100 A No. 140 B – 49, Barrio Java II Sector, en la Localidad de Suba, se identificó una vivienda de tres (03) niveles, construida en mampostería parcialmente confinada, cuenta con losas de entrepiso en concreto reforzado, y con una cubiertas conformada por laminas de asbesto cemento, soportadas por un entramado en madera, el cual descansa sobre los muros perimetrales. La vivienda presenta lesiones de tipo mecánico (fisuras) y lesiones de tipo físico (humedades) en muros perimetrales y divisorios en el sector del primer piso, las cuales tienen una tendencia diagonal, una abertura aproximada de 1.0 milímetros y una longitud que varía entre 1.0 y 1.5 metros. Se pudo identificar en el sector del segundo piso, en una de las habitaciones ubicadas sobre el costado oriental de la vivienda, una fisura en muro perimetral la cual presenta una tendencia diagonal, esta, tiene una abertura aproximada de 5 milimetros y tiene una longitud de 1.0 metros aproximadamente. Es importante mencionar que en la visita realizada al predio, no se identificaron fisuras, grietas, humedades u otro tipo de daños en elementos estructurales como columnas y losa de entrepiso, que comprometan la estabilidad y/o funcionalidad en el mediano plazo de la vivienda bajo cargas normales (habituales) de servicio.

Foto No. 1. Vista frontal del predio de la Carrera 100 A No. 140 B - 49 Barrio Java II Sector Localidad de Suba

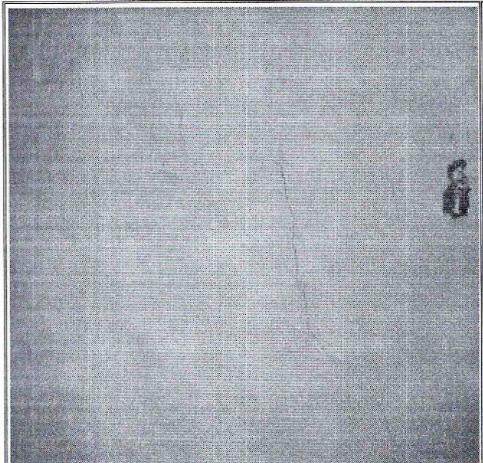
Dentro de las posibles causas por las cuales se están presentando las fisuras en los muros divisorios y perimetrales del primer y segundo piso del predio, pueden relacionarse posiblemente con los asentamientos diferenciales generados por la construcción de un conjunto de apartamentos recientemente construidos. De igual manera, se pueden mencionar las deficiencias en el diseño de la vivienda, relacionadas principalmente con la ausencia de elementos de confinamiento (columnas y vigas), así como probables deficiencias a nivel de cimentación, situación que con base a la inspección visual realizada no se puede precisar.

Foto No. 3. Vista interior del predio de la Carrera 100 A No. 140 B - 49 Barrio Java II Sector Localidad de Suba

En caso de no implementarse en el corto tiempo por parte de los propietarios y/o responsables del predio de la Carrera 100 A No. 140 B – 49 Barrio Java II Sector, en la Localidad de Suba, obras de mantenimiento y reparación de las fisuras y humedades de los muros divisorios y perimetrales en el sector del primer y segundo piso; podría presentar un aumento progresivo de las afectaciones (grietas y fisuras), comprometiendo eventualmente la estabilidad estructural general y/o parcial de la vivienda.

Al responsable y/o responsables de la construcción del conjunto de apartamentos "SUA" a la altura de la Carrera 100 A No. 140 B – 49 Barrio Java II Sector, en la Localidad de Suba, verificar las actas de vecindad a fin de constatar las condiciones de la vivienda afectada, antes de iniciadas las obras y compararlas con las condiciones actuales, para poder establecer si se han presentado afectaciones durante la ejecución del proyecto; en caso afirmativo implementar las acciones necesarias, que garanticen llevar dicha edificación mínimo a las condiciones de

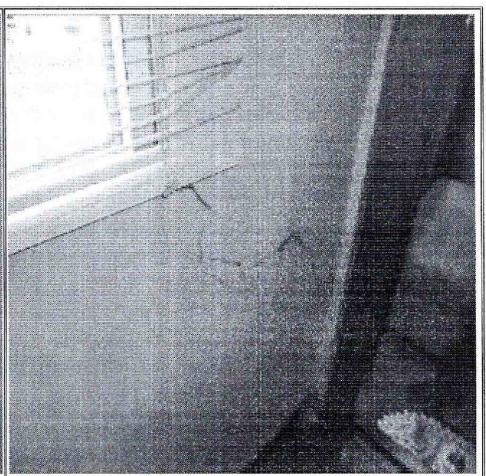
Foto No. 4 Vista interior del predio de la Carrera 100 A No. 140 B - 49 Barrio Java II Sector Localidad de Suba
