DIAGNÓSTICO TÉCNICO DI-7835
SUBDIRECCIÓN DE ANÁLISIS DE RIESGOS Y EFECTOS DE CAMBIO CLIMÁTICO
COORDINACIÓN DE ASISTENCIA TÉCNICA
RAD IDIGER 2015ER434

DIRECCIÓN	Carrera 2 No. 64-40	ÁREA DIRECTA	2.800 m2		
SECTOR CATASTRAL	La Salle	POBLACIÓN ATENDIDA	50		
UPZ	90- Pardo Rubio	FAMILIAS	0	ADULTOS	50
LOCALIDAD	2 - Chapinero	PREDIOS EVALUADOS	1		
CHIP	AAA0090BEXR	OFICIO REMISORIO	CR-19491

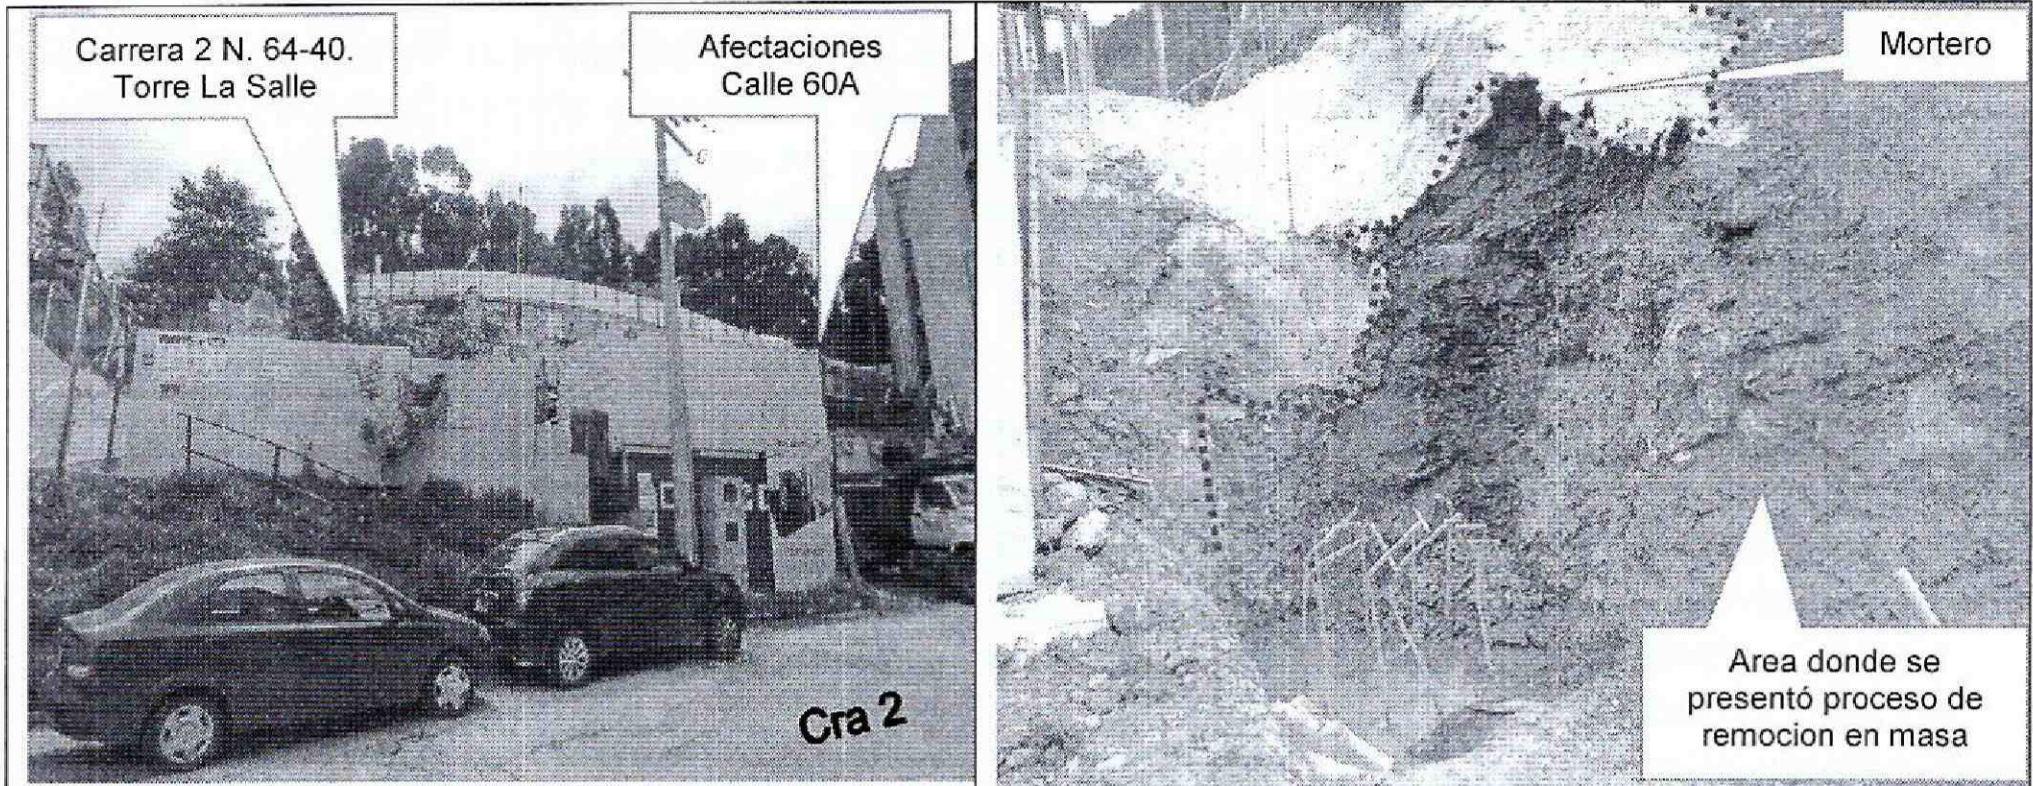
El predio de la Carrera 2 N. 64-40, Sector Catastral La Salle de la localidad de Chapinero, está limitado por el costado Norte con la Calle 61 y la Carrera 2 y por el costado Sur con la Calle 60A, por el costado Oriental con la Zona de Ronda Hidráulica RH y Zona de Manejo y Protección Ambiental ZMPA de la Quebrada Las Delicias y el puente de la Carrera 1B (Ver fotografía 1).

En la inspección, al área donde se desarrolla el Proyecto Torre La Salle, hacia el costado Nor-oriental se evidenció un talud de corte, de pendiente aproximada de 40°,

con una altura cercana a los 7 metros y 10 metros de longitud, constituido por rocas tipo arcillolitas, las cuales presentan un alto grado de meteorización y fracturamiento, el mencionado talud fue reconformado y protegido parcialmente con un recubrimiento en mortero (Ver fotografía 2). Según lo manifestado en el radicado de la referencia, el mencionado sector presentó un proceso de remoción en masa local (el día 21 de noviembre de 2014), por tal razón los responsables de la obra realizaron las citadas acciones.

Entre las posibles causas por las que se presentó el proceso de remoción en masa, al costado Nor-Oriental del predio de la Carrera 2 N. 64-40 Sector Catastral La Salle de la localidad de Chapinero, están la saturación de los suelos residuales, el elevado alto grado de fracturamiento de las rocas insitu y la elevada pendiente los taludes de corte, realizados durante las primeras fase del proceso constructivo del proyecto Torre La Salle.

Fotografía 1. Vista de la fachada del proyecto en ejecución Torre La Salle, Carrera 2 N. 64-40, Sector Catastral La Salle de la Localidad de Chapinero.

Fotografía 2. Vista del area donde se presentó un proceso de remoción en masa, el día 14 de Noviembre de 2014 hacia el costado Nor-oriental del predio, tambien se aprecia el mortero utilizado para estabilizarlo.

- Al responsable y/o responsables del predio de la Carrera 2 N. 64-40, Sector Catastral La Salle de la Localidad de Chapinero, tomar las medidas necesarias para garantizar la estabilidad de los taludes tanto al interior del predio como en los predios circunvecinos, de acuerdo a normatividad vigente.
- Se recomienda a la Alcaldía Local de Chapinero, desde su competencia adelantar en el menor tiempo posible, las acciones necesarias, para establecer el responsable y/o responsables de implementar las obras necesarias para la estabilización, reparación y/o mantenimiento de la Calle 60A, frente a los predios de la Carrera 2 N. 64-40 y Calle 61 No. 2-09, Sector Catastral La Salle de la Localidad de Chapinero,

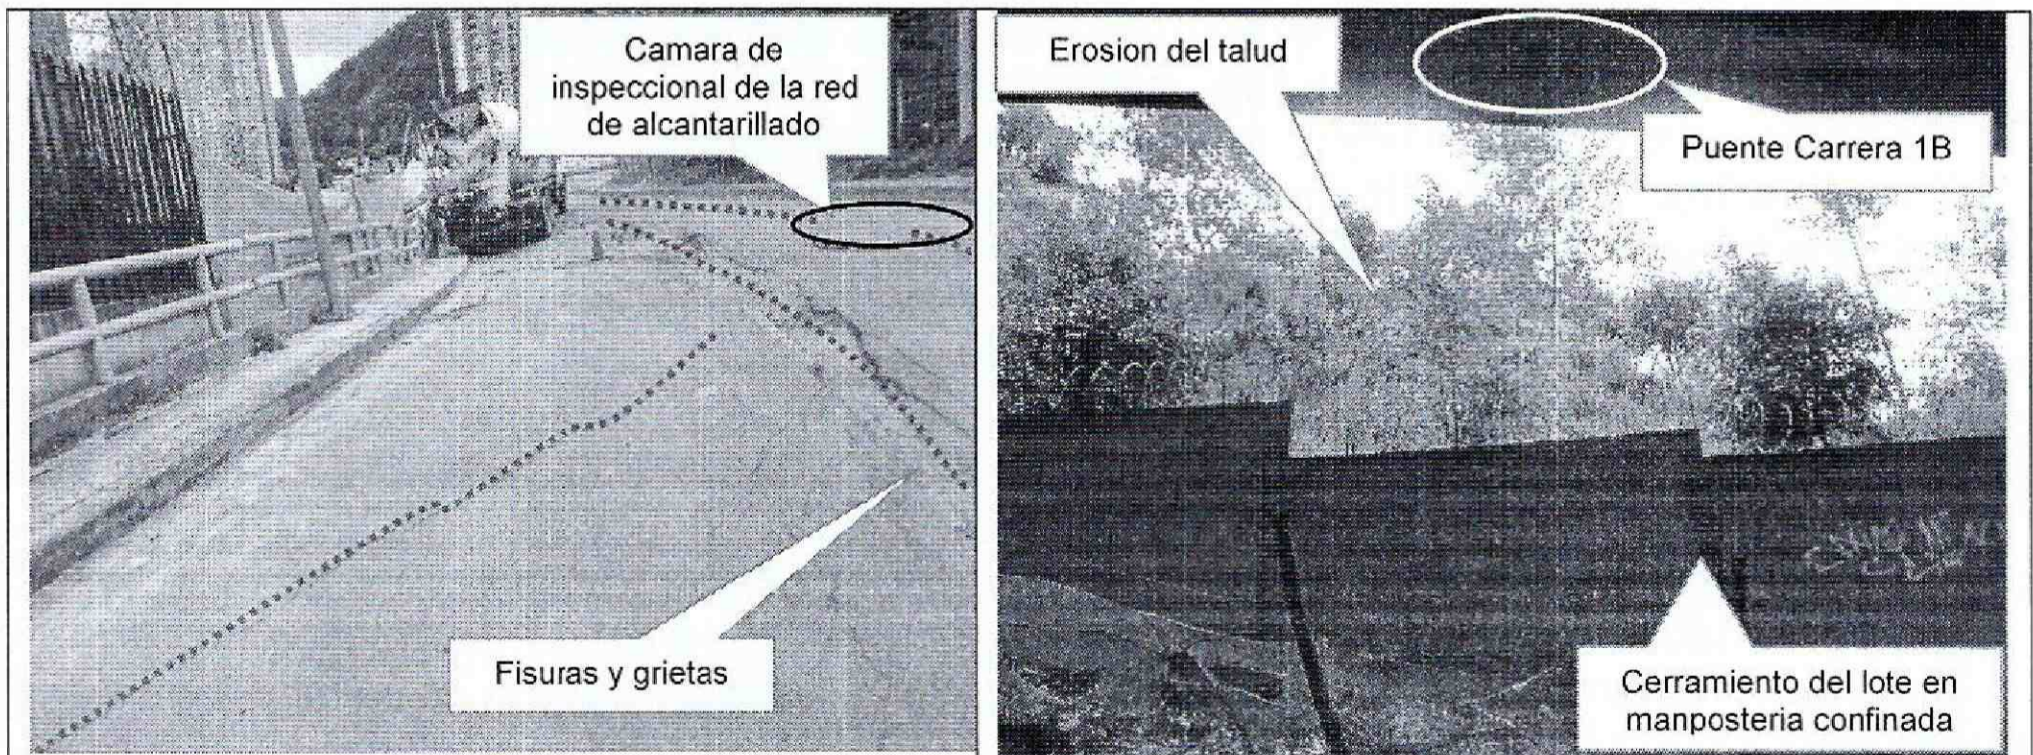
La Calle 60A, localizada al costado Sur del predio de la Carrera 2 N. 64-40, presenta sobre la superficie de rodadura, fisuras y grietas de longitud aproximada de seis (6) metros y aberturas entre uno (1) y cinco (5) centímetros, además se presenta hundimiento, en aproximadamente una longitud de 7mts, de la mitad de la calzada, costado izquierdo en sentido Sur-Norte y una diferencia del nivel en la capa de asfalto de aproximadamente 10 cm, hacia la parte central de la vía se localiza una fisura longitudinal en el mismo alineamiento de una cámara de inspección de la red de alcantarillado (Ver fotografía 3). Las mencionadas afectaciones, no comprometen la funcionalidad y transitabilidad de vehículos y peatones en la actualidad.

Hacia el costado Norte del predio de la Carrera 2 N. 64-40, se encuentra la Zona de Ronda Hidráulica RH y Zona de Manejo y Protección Ambiental ZMPA de la Quebrada Las Delicias, costado en el que se apreciaron taludes de pendientes altas, cubiertos parcialmente por vegetación tipo rastrojo, pasto kikuyo y algunos árboles de porte mediano, en los mencionados taludes se evidenciaron procesos erosivos, tipo laminar y surcos, sobre suelos de tipo residual, así mismo se evidenció un muro de cerramiento del predio, construido en mampostería confinada, posiblemente dentro de la zona de protección de la Quebrada Las Delicias (Ver fotografía 4). Procesos que en la actualidad no comprometen la estabilidad del talud.

Las grietas y fisuras evidenciadas en la superficie de rodadura de la Calle 60A y el hundimiento de la mitad de su calzada se asocian a la pérdida del material de soporte del pavimento flexible, generado por desconfinamiento del talud, posiblemente producido por los cortes realizados.

Fotografía 3. Vista de Calle 60A, en la parte alta del predio de la Carrera 2 N. 64-40, se aprecian grietas longitudinales y una diferencia del nivel en la capa de asfalto de aproximadamente 10 cm, una cámara de inspeccion de la red de alcantarillado.

Fotografía 4. Vista de la erosión laminar y en surcos, del talud del costado Oriental del predio de la Carrera 2 N. 64-40 y muro de cerramiento del predio en mamposteria confinada.

Deterioro y posible colapso del ancho de la calzada de la Calle 60A, frente a los predios de la Carrera 2 N. 64-40 y Calle 61 No. 2-09, debido a la pérdida del material de soporte en una longitud mínima aproximada de 20 m.

para evitar mayor detrimento y afectaciones tanto a la vía como a la red de alcantarillado y los predios circundantes.

- A la Empresa de Acueducto y Alcantarillado de Bogotá EAB – ESP, desde su competencia, verificar periódicamente las redes que se encuentran sobre la Calle 60A, a la altura de los predios de la Carrera 2 N. 64-40 y Calle 61 No. 2-09, Sector Catastral La Salle de la Localidad de Chapinero, con el fin de garantizar la funcionalidad de las redes y estabilidad del mencionado sector.
- A la Alcaldía Local de Chapinero, desde su competencia, adelantar las acciones administrativas tendientes a verificar el cumplimiento de la recomendación impartida mediante este Diagnóstico Técnico.
