DIAGNÓSTICO TÉCNICO DI-7838
SUBDIRECCIÓN DE ANÁLISIS DE RIESGOS Y EFECTOS DE CAMBIO CLIMÁTICO
COORDINACIÓN DE ASISTENCIA TÉCNICA
EVENTO SIRE 2355008

ATENDIÓ: Jairo Mauricio Díaz Salazar.				SOLICITANTE				
COE	22	MOVIL	6	Alcaldía local de Santa Fe.				
FECHA	Junio 26 de 2014	HORA	2:00 pm	VIGENCIA: Temporal mientras no se modifique significativamente las condiciones físicas del sector				
DIRECCIÓN	Avenida Carrera 1 con Calle 24. Carrera 1A Este No. 23B-51. Carrera 1A Este No. 23B-55.		ÁREA DIRECTA	1500 m ²				
BARRIO	La Paz Centro.		POBLACIÓN ATENDIDA	10				
UPZ	92 – La Macarena.		FAMILIAS	2	ADULTOS	5	NIÑOS	5
LOCALIDAD	03 – Santa Fe.		PREDIOS EVALUADOS	2				
CHIP	AAA0072ZUBR		OFICIO REMISORIO	CR-19503.

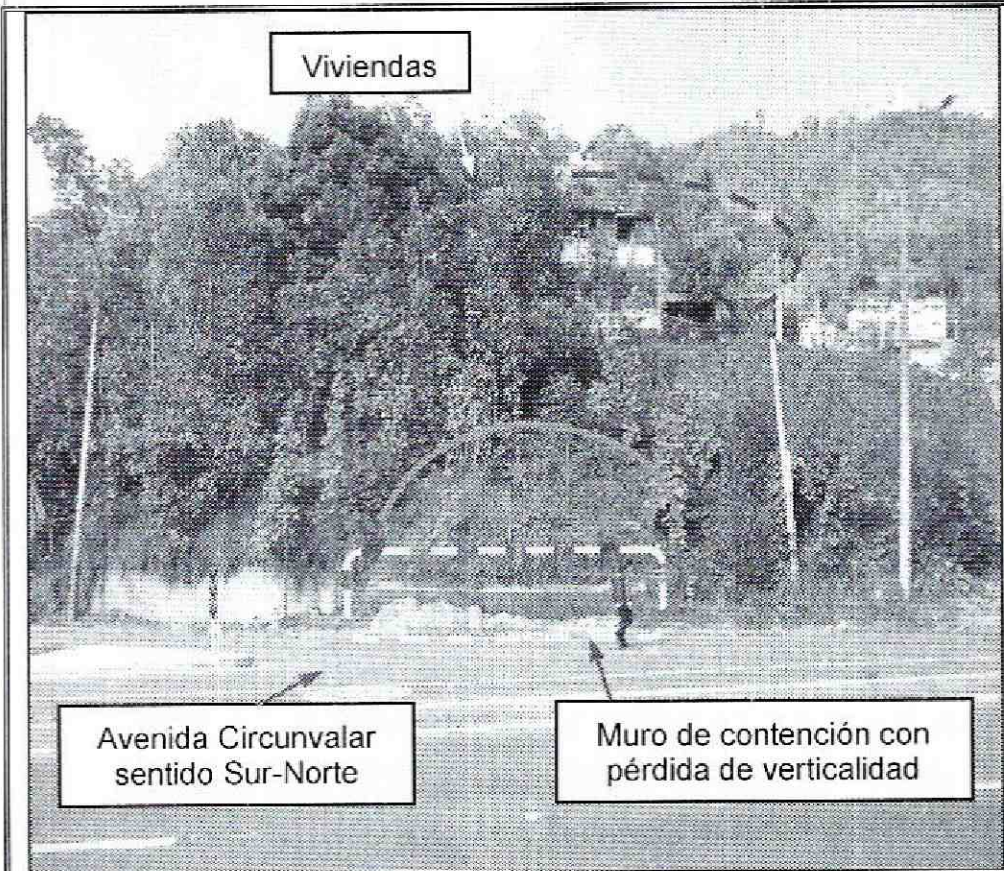
cubierta de pastos, arbustos y árboles, sin sistemas para el manejo de aguas de escorrentía superficial y que presenta hacia la parte alta viviendas y hacia la parte baja una vía vehicular pavimentada que corresponde a la Avenida Circunvalar, junto con un muro de contención en concreto reforzado; ladera que se encuentra consolidada parcialmente urbanísticamente, y sobre la cual no se identificaron procesos de remoción en masa de carácter general que pudiesen comprometer la infraestructura pública y privada del sector (*ver fotografía 1, 2 y 3*).

Entre las posibles causas por las cuales se generó el proceso de remoción en masa evaluado, se encuentran la carencia de sistemas para el manejo de aguas de escorrentía superficial, la pendiente propia del terreno, así como la filtración de aguas al terreno por las precipitaciones presentadas en el sector; a su vez es posible que las afectaciones identificadas en la estructura de las viviendas ubicadas en el predio de la Carrera 1A Este No. 23B-51 y en el predio de la Carrera 1A Este No. 23B-55, se hayan favorecido por el desconfinamiento del terreno de la zona posterior de las viviendas y que es cercano al proceso de remoción en masa de carácter local, así como por las deficiencias constructivas propias de dichas edificaciones.

Fotografía 1. Vista del proceso de remoción en masa de carácter local evidenciado a la altura de la Avenida Circunvalar con Calle 24, en el barrio la Paz de la localidad de Santa Fe. Se observa las viviendas ubicadas en la parte alta de la ladera.

- Se recomienda a la alcaldía local de Santa Fe y al Instituto de Desarrollo Urbano - IDU, desde su competencia, identificar el responsable y/o responsables de implementar las medidas de estabilización y manejo de las aguas de escorrentía superficial y sub-superficial para la ladera evaluada y ubicada a la altura de la Avenida Circunvalar con Calle 24, en el barrio la Paz Centro de la localidad de Santa Fe; intervenciones que deberán ser realizadas y apoyadas por personal idóneo; garantizando que se cumplan los requerimientos establecidos en el Decreto No. 926 del 19 de marzo de 2010 y el Decreto 340 del 13 de Febrero de 2012, Reglamento Colombiano de Construcción Sismo Resistente NSR-10 de acuerdo con la normatividad vigente y para lo cual deberán tramitarse los permisos y licencias respectivas.

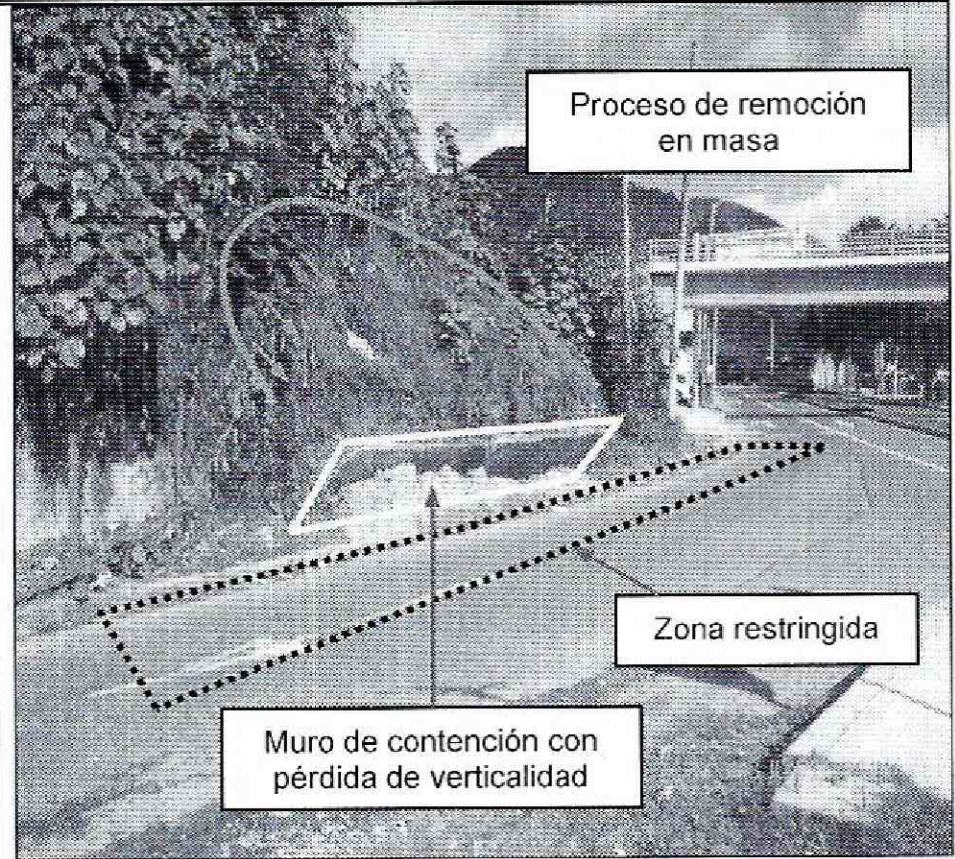
El proceso de remoción en masa involucró un volumen cercano a los 10m³ de material, compuesto por suelo residual y cobertura vegetal, el cual se recostó sobre un tramo de 8m aproximadamente de un muro en concreto reforzado que presenta una longitud total de 20m y una altura de 1.8m aproximadamente, generando una pronunciada pérdida de verticalidad del tramo de 8m, por lo que es posible que por los empujes generados por el material inestable, se presente el colapso total de dicho tramo de muro sobre el carril derecho de la calzada sentido Sur-Norte de la Avenida Circunvalar. (*ver fotografía 2*)

Fotografía 2. Vista del proceso de remoción en masa de carácter local evidenciado a la altura de la Avenida Circunvalar con Calle 24, en el barrio la Paz de la localidad de Santa Fe. Se observa la pérdida de verticalidad del muro de contención.

SI		NO	x	¿CUAL?	Perdida de verticalidad de muro de contención ubicado al costado Oriental de la Avenida Circunvalar con Calle 24.
----	--	----	---	--------	---

- De no desarrollarse acciones encaminadas a garantizar la estabilidad de la ladera evaluada y ubicada a la altura de la Avenida Circunvalar con Calle 24, en el barrio la Paz Centro de la localidad de Santa Fe, es posible que el material inestable favorezca el colapso total de muro de contención que presenta pérdida de verticalidad, a su vez se deposite sobre la calzada oriental de la Avenida Circunvalar, obstaculizando el tráfico de vehículos y transeúntes; de igual forma es posible que ante procesos de retrogresión del mencionado proceso de remoción en masa, se desconfine en gran proporción el terreno donde se emplazan las viviendas de la parte alta de la ladera y que corresponden a las ubicadas en el predio de la Carrera 1A Este No. 23B-51 y en el predio de la Carrera 1A Este No. 23B-55, por lo que se pueden presentar colapsos parciales de la zona posterior de estas, situación que es favorecida por las deficiencias constructivas propias de dichas viviendas.

- Mantener la recomendación de restricción de uso del carril Oriental de la calzada Sur-Norte de la Avenida Circunvalar a la altura de la Calle 24, en el barrio la Paz Centro de la localidad de Santa Fe, en una longitud de 20m aproximadamente, hasta tanto se desarrollen las acciones pertinentes que garanticen la estabilidad de la ladera afectada y en donde se presentó el proceso de remoción en masa evaluado en el presente informe.

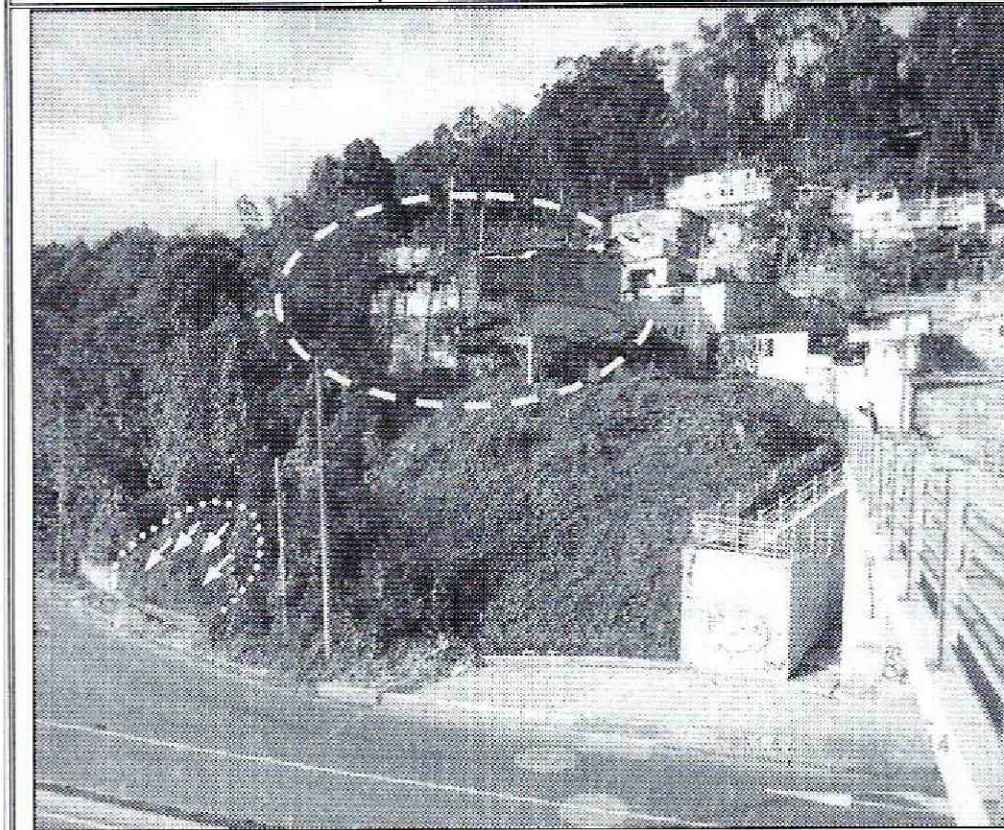
Fotografía 3. Vista del sector evaluado, en donde se observa el proceso de remoción en masa, la Avenida Circunvalar y las viviendas ubicadas en la parte alta de la ladera.

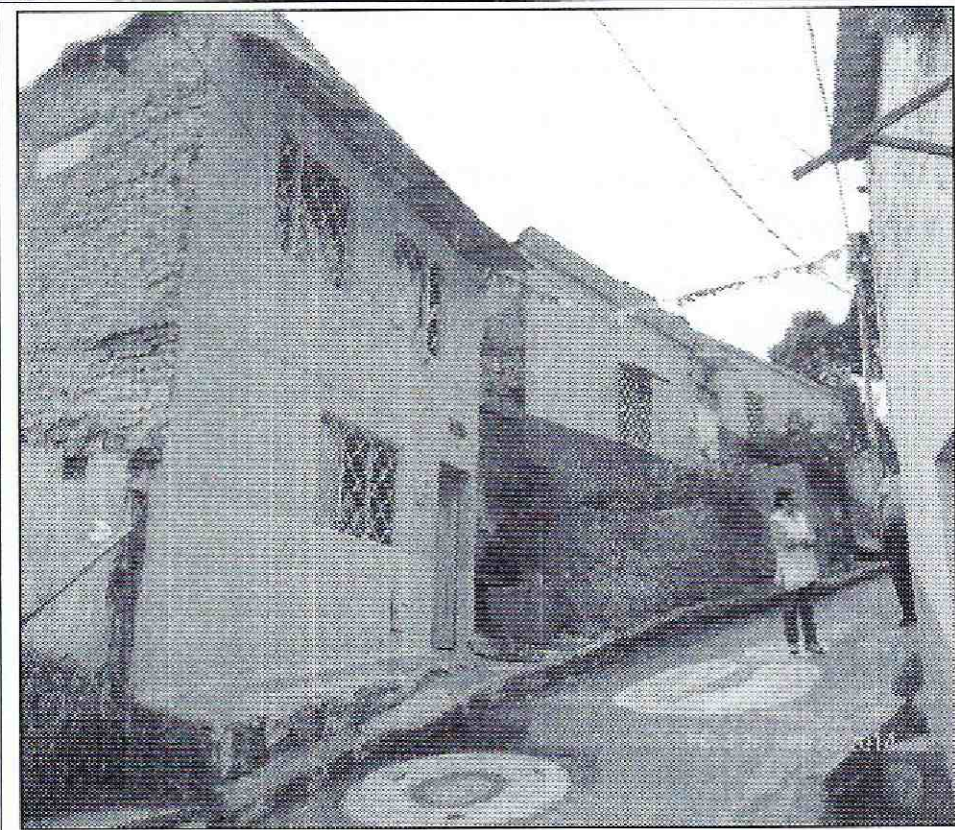
Fotografía 4. Vista las viviendas evaluadas y ubicadas en los predios de la Carrera 1A Este No. 23B-51 y de la Carrera 1A Este No. 23B-55, en el barrio la Paz Centro de la localidad de Santa Fe.

- La estabilidad y habitabilidad de las viviendas evaluadas y ubicadas en la parte alta de la ladera en el predio de la Carrera 1A Este No. 23B-51 y en el predio de la Carrera 1A Este No. 23B-55, en el barrio la Paz Centro de la localidad de Santa Fe, no se encuentran comprometidas al momento de la visita técnica, por el proceso de remoción en masa de carácter local evidenciado en el sector, dado que se encuentran fuera de la zona de influencia del mismo, ni ante cargas normales de servicio por las deficiencias constructivas y las fisuras y grietas observadas, sin embargo es posible que ante cargas dinámicas (sismo u otras), así como ante un avance retrogresivo de consideración del proceso de remoción en masa los daños identificados en las estructuras de dichas viviendas puedan incrementarse al punto de favorecer la presencia de colapsos parciales de la zona posterior de las mismas.

- Al responsable y/o responsables de las viviendas evaluadas y ubicada en el predio de la Carrera 1A Este No. 23B-51 y en el predio de la Carrera 1A Este No. 23B-55, en el barrio la Paz Centro de la localidad de Santa Fe, se recomienda implementar acciones para el mantenimiento, mejoramiento y/o reforzamiento de la edificaciones, en donde se incluya su sistema de cimentación, con el apoyo de personal idóneo, garantizando que se cumplan los requerimientos establecidos en el Decreto No. 926 del 19 de marzo de 2010 y el Decreto No. 340 del 13 Febrero de 2012, Reglamento Colombiano de Construcción Sismo Resistente NSR-10 de acuerdo con la normatividad vigente, para lo cual se deben tramitar los permisos y licencias respectivos.

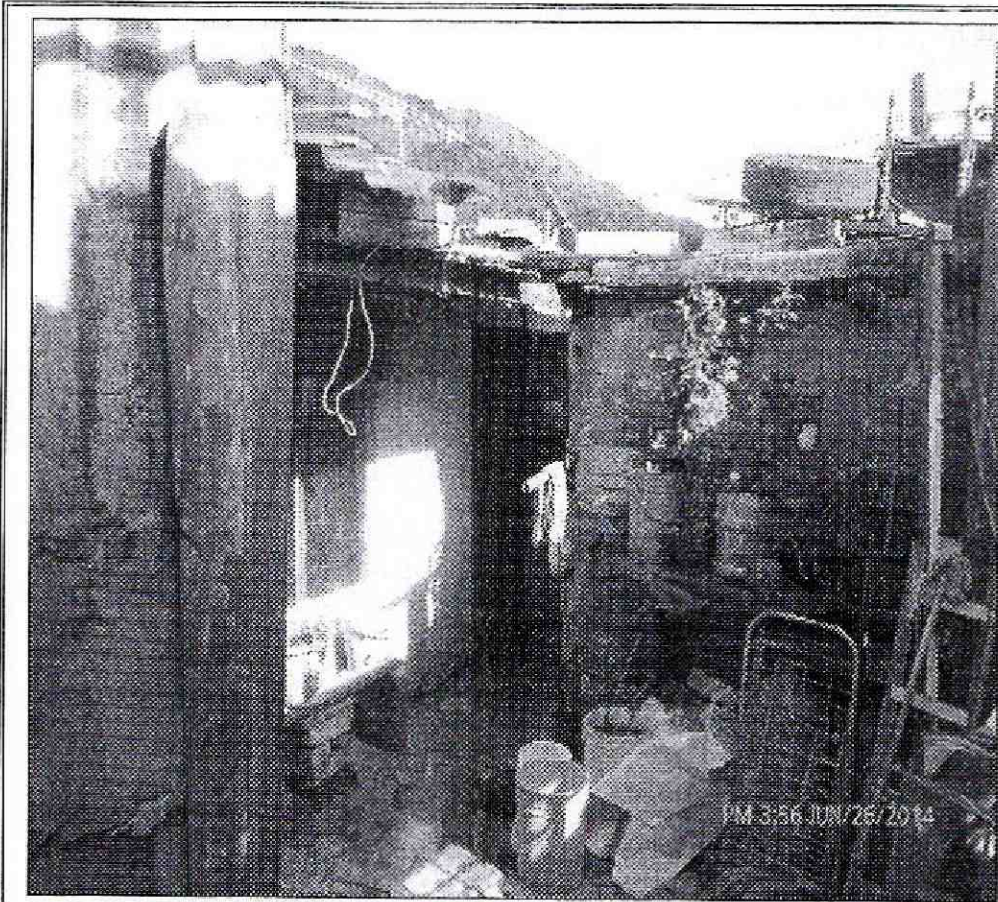
Las viviendas ubicadas hacia la parte alta de la ladera evaluada y localizadas en el predio de la Carrera 1A Este No. 23B-51 y en el predio de la Carrera 1A Este No. 23B-55, corresponden a edificaciones de uno (1) y dos (2) niveles construidas bajo un sistema estructural de mampostería simple, pisos en mortero, placa de entepiso en concreto y cubierta en teja de zinc y fibrocemento soportadas por correas de madera (*ver fotografía 4 y 5*), las cuales presentan deficiencias constructivas relacionadas con la carencia de elementos de confinamiento tipo vigas y columnas, viviendas sobre las cuales se identificaron fisuras y grietas en algunos muros de cerramiento y divisorios de la zona posterior de las mismas, con aberturas entre 2mm y 10mm en longitudes de hasta 2m (*ver fotografía 6, 7 y 8*), situación que no compromete en la actualidad la estabilidad de dichas viviendas ante cargas normales de servicio, sin embargo es posible que dichos daños se puedan incrementar ante la presencia de cargas dinámicas (sismo u otras), lo que podría favorecer la presencia de colapsos parciales sobre los elementos que conforman estas viviendas.

Fotografía 5. Tipología estructural de las viviendas evaluadas y ubicadas en los predios de la Carrera 1A Este No. 23B-51 y de la Carrera 1A Este No. 23B-55, en el barrio la Paz Centro de la localidad de Santa Fe.

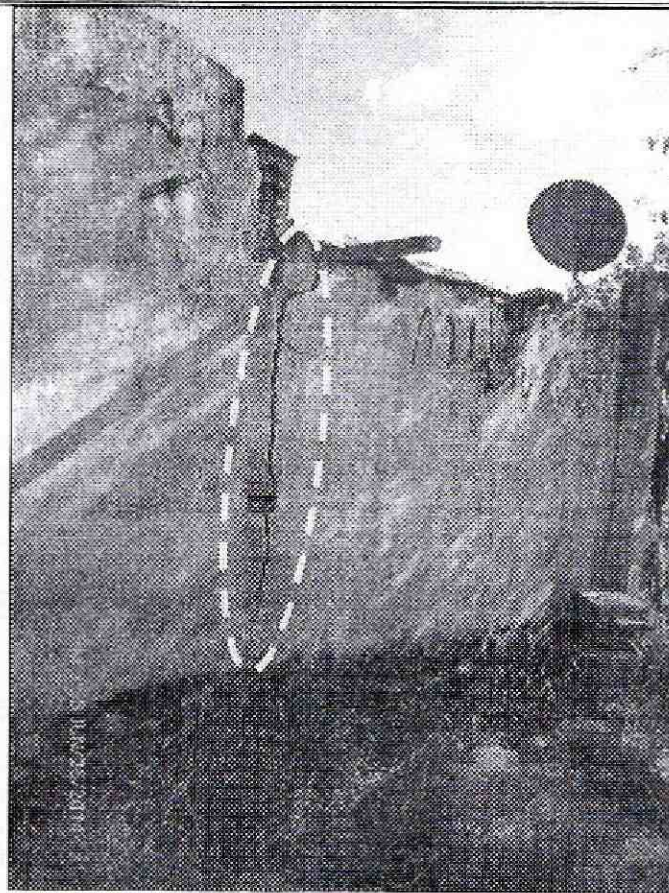
Fotografía 6. Fisuras y grietas identificadas en muros de cerramiento y divisorios en las edificaciones emplazadas en los predios de la Carrera 1A Este No. 23B-51 y de la Carrera 1A Este No. 23B-55, en el barrio la Paz Centro de la localidad de Santa Fe.

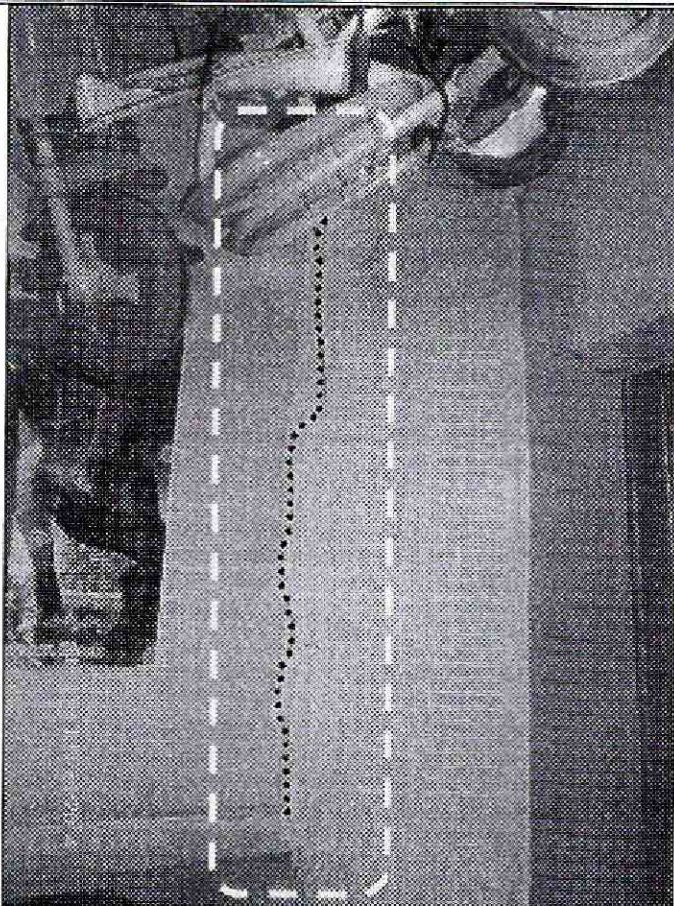
Fotografía 7. Fisuras y grietas identificadas en muros de cerramiento y divisorios en las edificaciones emplazadas en los predios de la Carrera 1A Este No. 23B-51 y de la Carrera 1A Este No. 23B-55, en el barrio la Paz Centro de la localidad de Santa Fe.

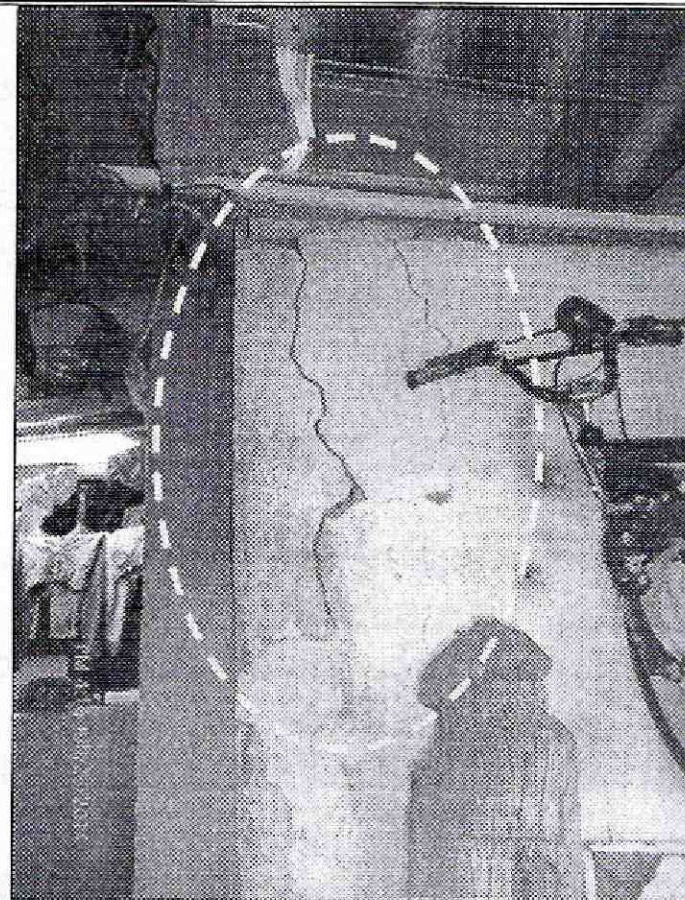
Fotografía 8. Fisuras y grietas identificadas en muros de cerramiento y divisorios en las edificaciones emplazadas en los predios de la Carrera 1A Este No. 23B-51 y de la Carrera 1A Este No. 23B-55, en el barrio la Paz Centro de la localidad de Santa Fe.
