ALCALDÍA MAYOR DE BOGOTÁ D.C. AMBIENTE <small>Instituto Distrital de Gestión de Riesgos y Cambio Climático</small>	<h2>DIAGNÓSTICO TÉCNICO</h2>	Código:	GAR- FT - 03
		Versión:	03
		Fecha de revisión:	01/10/2014

4. DESCRIPCIÓN Y CAUSAS:

DI-7842

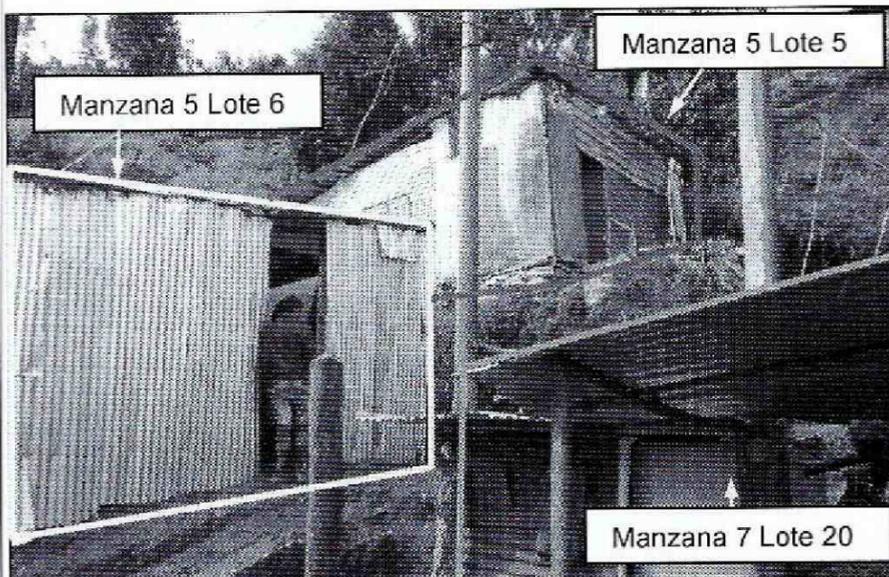
Se realizó visita técnica a la altura de la Calle 85A Sur con Carrera 10D Este, en el desarrollo Tocaimita de la localidad de Usme, encontrando que en este sector se ubican tres (3) viviendas, las cuales se emplazan en una ladera de pendiente cercana a los 35°, con vías de acceso peatonal sin pavimentar, sin medidas para el manejo de la escorrentía superficial y sin sistemas para el manejo de la aguas residuales; ladera sobre la cual no se evidenciaron procesos de remoción en masa de carácter general que puedan comprometer la estabilidad de la infraestructura pública y privada del sector.

Fotografía 1. Vista del sector donde se localizan las tres (3) viviendas evaluadas y ubicadas a la altura de la Calle 85 A Sur con Carrera 10D Este, en el desarrollo Tocaimita de la localidad de Usme.

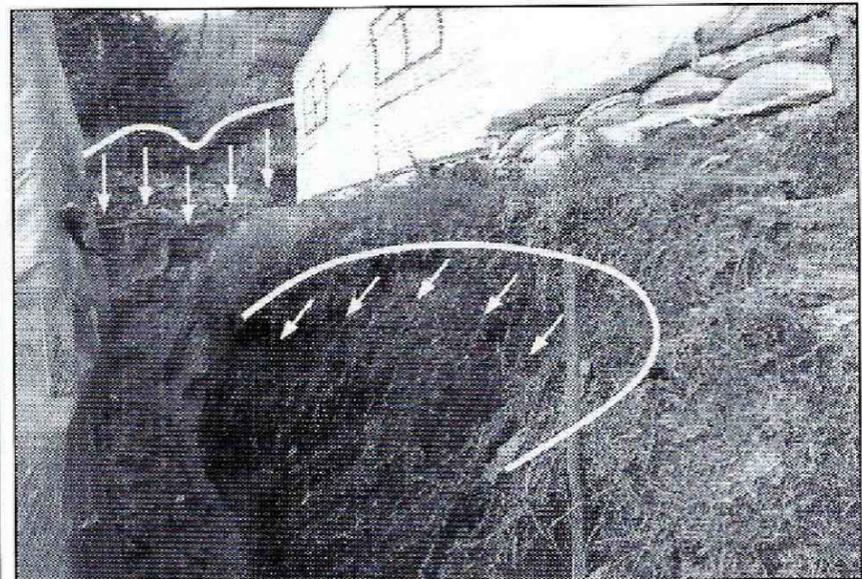
muros de cerramiento de las viviendas sin generar al momento de la evaluación afectaciones en la estabilidad de dichos cerramientos (*ver fotografía 2 y 3*), sin embargo se observaron grietas de tracción y suelo con un alto grado de humedad, lo cual puede favorecer el incremento de los desprendimientos y en consecuencia podría generarse impactos de material sobre las mencionadas viviendas, comprometiendo la estabilidad general de las mismas, razón por la cual se recomendó la evacuación preventiva y temporal de la vivienda habitada por el señor Brayan Stiven Garces con coordenadas de localización N: 4°30'5.86" O: 74°5'42.28", la vivienda habitada por el señor Edwar Rodriguez con coordenadas de localización N: 4°30'5.86" O: 74°5'41.86" y la vivienda habitada por la señora María Fecunda Arero de Reay con coordenadas de localización N: 4°30'5.28" O: 74°5'41.96".

Fotografía 2. Vista de los procesos de remoción en masa de carácter local identificados en los taludes implementados para el emplazamiento de las viviendas localizadas en la Manzana 5, lotes 5 y 6, en el desarrollo Tocaimita de la localidad de Usme. Según CT-4471.

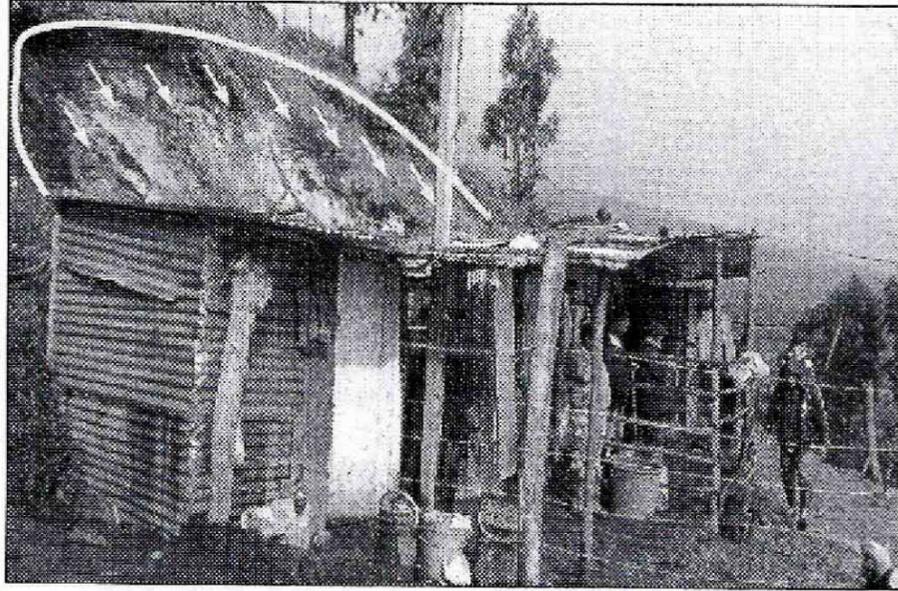
Fotografía 3. Desprendimiento de material desde talud de corte ubicado al costado Nororiental de la vivienda ubicada en la Manzana 7, lote 20, en el desarrollo Tocaimita de la localidad Usme. Según el CT-4471.

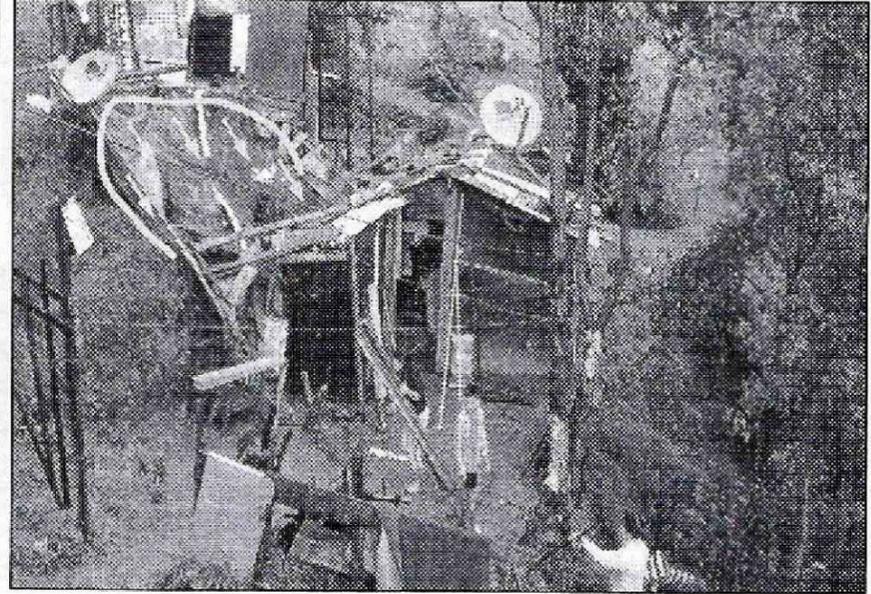
A su vez se realizó inspección visual de una (1) vivienda más, ubicadas a la altura de la Calle 85B Sur con Carrera 10D Este, en el sector catastral Tocaimita de la localidad de Usme, con coordenadas de localización N: 4°30'4.07" O: 74°5'40.69", la cual de igual manera se emplaza en la ladera anteriormente descrita y para la cual se implementó un talud de corte con pendiente de tendencia vertical sin medidas de contención ni sistemas para el manejo de aguas de escorrentía superficial y subsuperficial, desde el cual se presentó un desprendimiento de material el cual impactó el cerramiento Norte de la mencionada vivienda, generando el colapso del mismo, así como la pérdida de verticalidad general de los elementos que conforman dicha vivienda, razón por la cual se recomendó la evacuación preventiva y temporal de la misma (*ver fotografía 4*).

Las vivienda localizada a la altura de la Calle 85B Sur con Carrera 10D Este, en el sector catastral Tocaimita de la localidad de Usme, con coordenadas de localización N: 4°30'4.07" O: 74°5'40.69", corresponde a construcción de un (1) nivel en madera, láminas metálicas y materiales de recuperación, pisos en mortero y terreno natural y cubierta en tejas de zinc soportadas por correas de madera; vivienda que presenta deficiencias constructivas relacionadas con la ausencia de elementos de confinamiento tipo vigas y columnas.

Fotografía 4. Vista de la vivienda afectada por un proceso de remoción en masa de carácter local ubicada a la altura de la Calle 85B Sur con Carrera 10D Este, en el sector catastral Tocaimita de la localidad de Usme.

- Al responsable y/o responsables de la vivienda ubicadas a la altura de la Calle 85B Sur con Carrera 10D Este, en el sector catastral Tocaimita de la localidad de Usme; vivienda con coordenadas de localización N: 4°30'4.07" O: 74°5'40.69", mantener la recomendación de evacuación temporal y preventiva emitida por el IDIGER, hasta tanto se garanticen las condiciones de estabilidad de los sectores donde se evidenció procesos de remoción en masa de carácter local siempre y cuando no existan restricciones al uso del suelo en el sector donde se localizan las mencionadas viviendas.

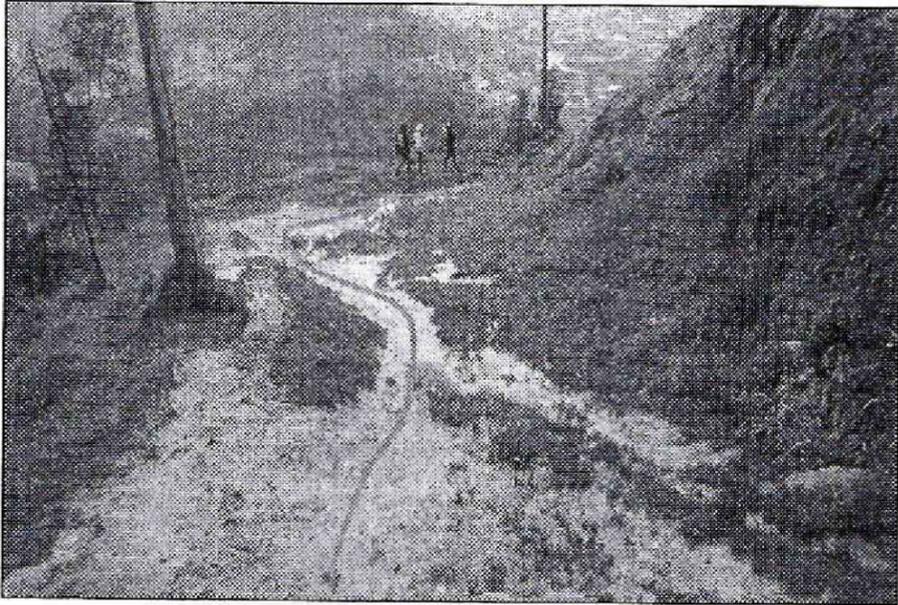
Entre las posibles causas por las cuales se han presentado los procesos de inestabilidad del terreno donde se emplazan las viviendas evaluadas y ubicadas en los puntos con coordenadas de localización N: 4°30'5.86" O: 74°5'42.28", N: 4°30'5.86" O: 74°5'41.86", N: 4°30'5.28" O: 74°5'41.96" y N: 4°30'4.07" O: 74°5'40.69", se encuentran la ausencia de medidas de contención y sistemas para el manejo de las aguas de escorrentía superficial y subsuperficial sobre los taludes de corte implementados para el emplazamiento de los mismos, las fuertes precipitaciones presentadas en el sector, así como la ausencia de medidas para el manejo de las aguas residuales.

Fotografía 5. Vista de la ladera y de las vías del sector por donde discurren libremente las aguas de escorrentía superficial, así como aguas residuales.

- A la alcaldía local de Usme desde su competencia y caso de no existir restricciones y/o condicionamientos al uso del suelo, identificar el responsable de implementar las acciones necesarias encaminadas a garantizar el adecuado manejo de las aguas residuales y de escorrentía superficial de la ladera donde se localiza el desarrollo Tocaimita, resaltándose que las intervenciones a realizar deberán ser apoyadas por personal idóneo; garantizando que se cumplan los requerimientos establecidos en el Decreto No. 926 del 19 de marzo de 2010 y el Decreto 340 del 13 de Febrero de 2012, Reglamento Colombiano de Construcción Sismo Resistente NSR-10 de acuerdo con la normatividad vigente y para lo cual deberán tramitarse los permisos y licencias respectivas.

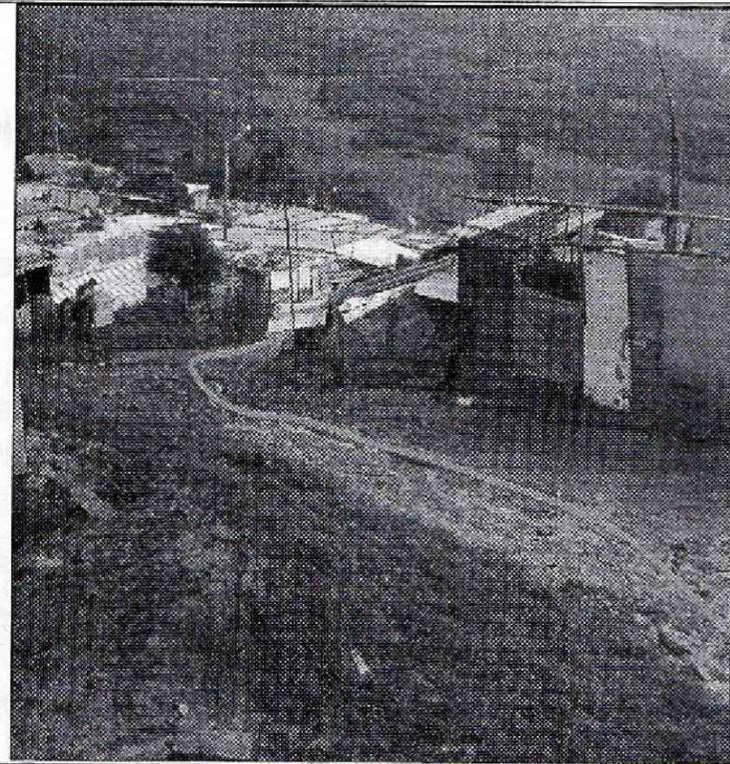
Fotografía 6. Vista de la ladera y de las vías del sector por donde discurren libremente las aguas de escorrentía superficial, así como aguas residuales.
