DIAGNÓSTICO TÉCNICO DI-7844
SUBDIRECCIÓN DE ANÁLISIS Y MITIGACIÓN DE RIESGOS
COORDINACIÓN DE ASISTENCIA TÉCNICA
EVENTO DE EMERGENCIA 2753156

DIRECCIÓN	Carrera 16 A Bis Este No. 45 – 02 Sur	ÁREA DIRECTA	6000 m ²		
BARRIO	Altos del Virrey	POBLACIÓN ATENDIDA:	100		
UPZ	50 – La Gloria	FAMILIAS	ADULTOS	20	NIÑOS 80
LOCALIDAD	04 – San Cristóbal	PREDIOS EVALUADOS			
CHIP	AAA0204AOTO	OFICIO REMISORIO		CR-19510

REMOCIÓN EN MASA

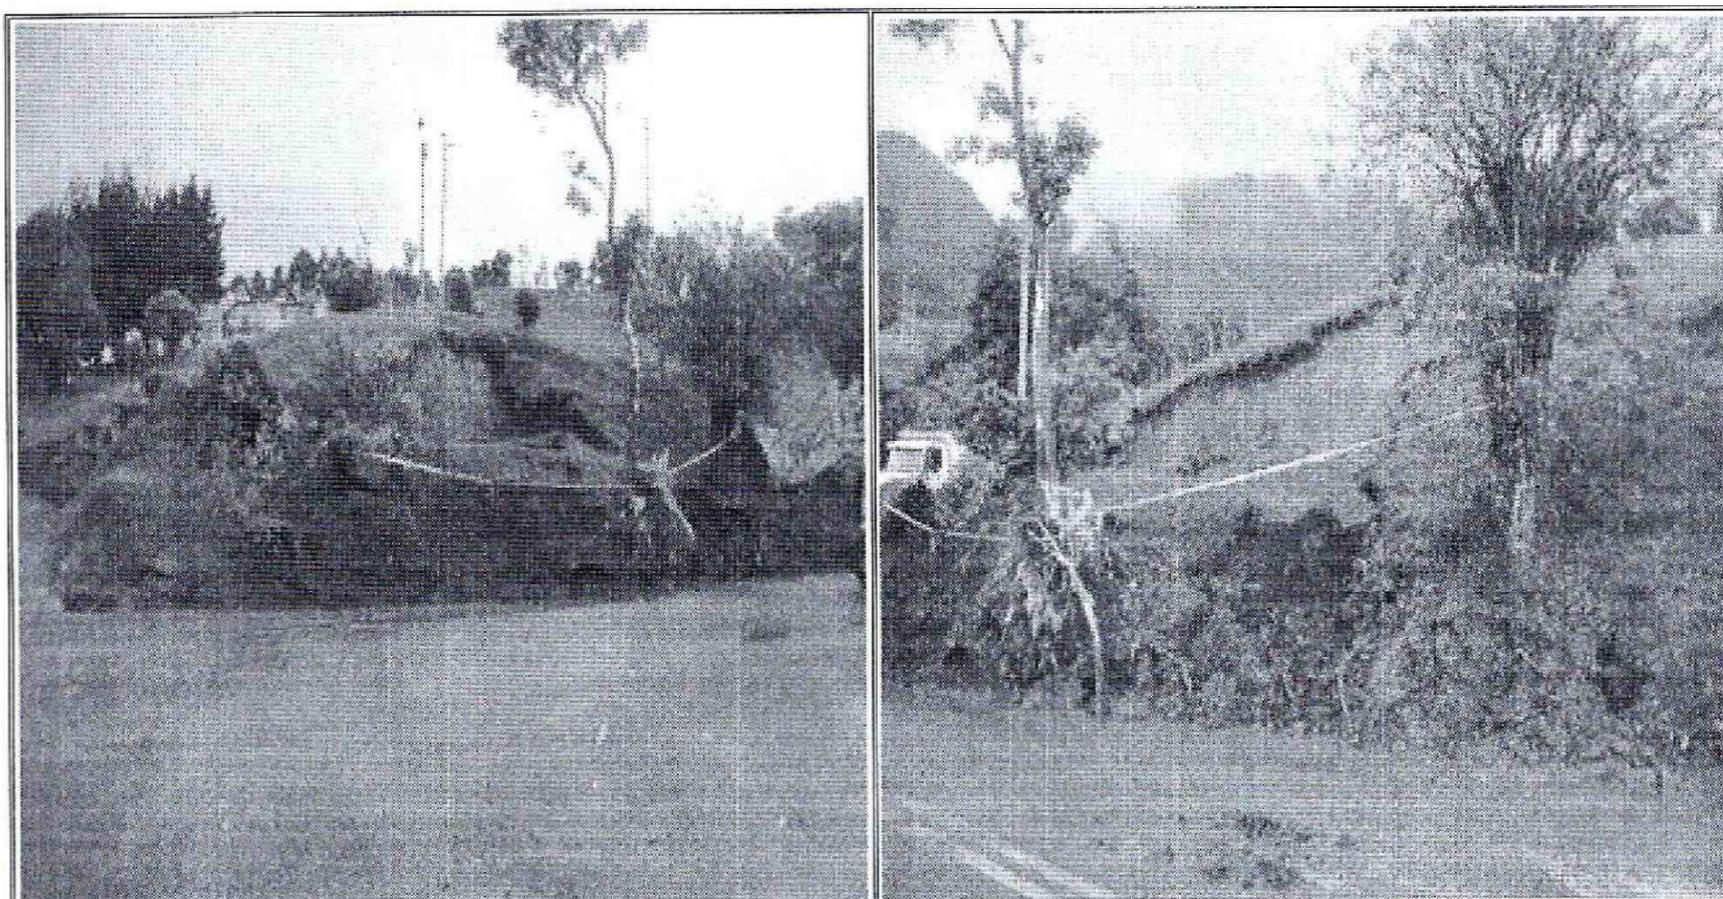
En el sector en mención se presentó un proceso de remoción en masa tipo desprendimiento de material de un talud de corte vial localizado en el costado norte del predio de la referencia. El talud esta conformado principalmente por suelo orgánico y material areno arcilloso. El proceso en mención movilizó un volumen aproximado de material cercano a los 10 metros cúbicos, generando un escarpe principal de aproximadamente 3.5 metros y afectó una área aproximada de 7 metros cuadrados aproximadamente. El talud tiene una pendiente moderada, con una longitud aproximada de 50 metros y una altura cercana a los 5 metros. De igual manera, se evidencia que el talud en el sector afectado no cuenta con medidas de estabilidad, como tampoco se observan obras para el adecuado manejo de las aguas superficiales y subsuperficiales.

Dentro de las posibles causas por las cuales se produjo el proceso de remoción en masa, se encuentran la saturación del terreno provocado por las intensas precipitaciones presentadas en el sector en días anteriores, la susceptibilidad de los materiales deslizados a desprenderse ante la excesiva absorción de agua; de igual manera el proceso puede asociarse a la falta de medidas de estabilización y/o contención de dicho talud, situación que con base en la inspección visual no es posible precisar.

Foto No. 1. Talud sobre el costado Sur del predio de la Calle 1 No. 1 A – 39 Barrio Buenos Aires de la Localidad de San Cristóbal donde se presentan las grietas

- A la Alcaldía Local de San Cristóbal, desde su competencia, adelantar las labores administrativas tendientes a identificar el responsable de implementar las obras de protección y/o estabilización en el talud de corte vial, así como las medidas para el adecuado manejo del drenaje superficial y subsuperficial en el sector. Dichas obras deberán llevarse a cabo con el apoyo de personal idóneo y garantizando que se cumplan los requerimientos establecidos en la normatividad vigente para el barrio, para lo cual se deben tramitar los permisos y licencias respectivos.
- Se recomienda a la Alcaldía Local de San Cristóbal, con su oficina de obras realizar un monitoreo frecuente al sector de la Carrera 1 Este a la altura de la Calle 78, en el Barrio Rosales de la Localidad de Chapinero; lo anterior para prevenir y/o determinar posibles afectaciones que se puedan presentar en l

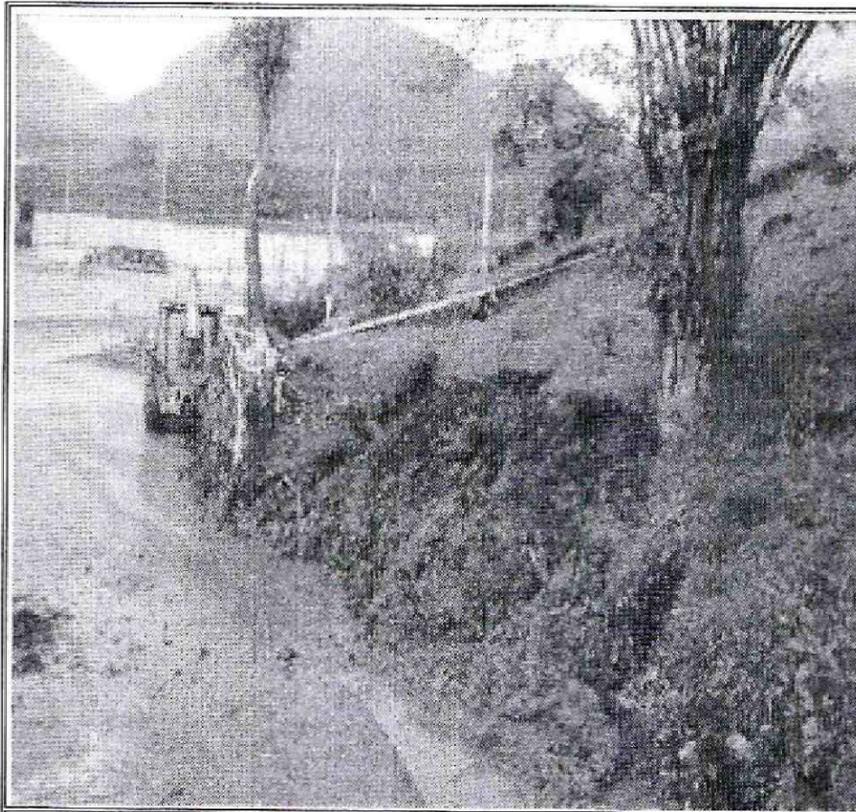
Foto No. 2. Grietas en el talud rocoso sobre el Costado Sur del predio de la Calle 1 No. 1 A – 30 Barrio Buenos Aires

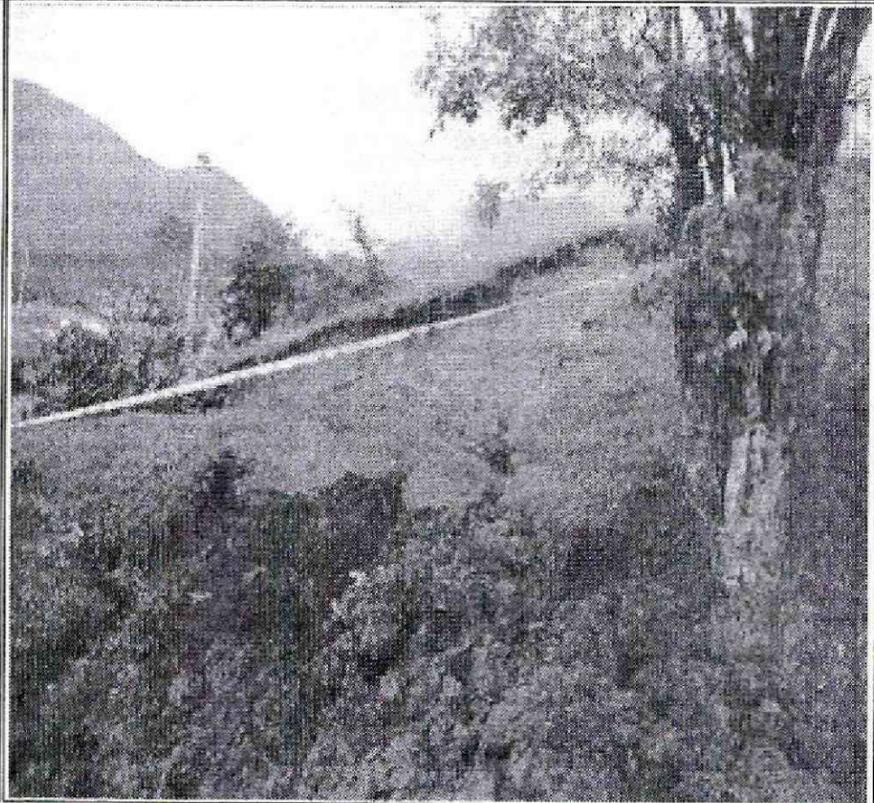
Foto No. 3. Grietas en el talud rocoso sobre el Costado Sur del predio de la Calle 1 No. 1 A – 30 Barrio Buenos Aires
