DIAGNÓSTICO TÉCNICO DI-7970
SUBDIRECCIÓN DE ANÁLISIS DE RIESGOS Y EFECTOS DE CAMBIO CLIMÁTICO
COORDINACIÓN DE ASISTENCIA TÉCNICA
RADICADO IDIGER 2015ER2606

DIRECCIÓN	Carrera 150C No. 143-72.	ÁREA DIRECTA	300m ²				
BARRIO	Bilbao II Sector Sección. A-B-C-D-E.	POBLACIÓN ATENDIDA	9				
UPZ	71 – Tibabuyes.	FAMILIAS	2	ADULTOS	5	NIÑOS	4
LOCALIDAD	11 – Suba.	PREDIOS EVALUADOS	2				
CHIP	AAA0152OSWF.	OFICIO REMISORIO	CR-19819.

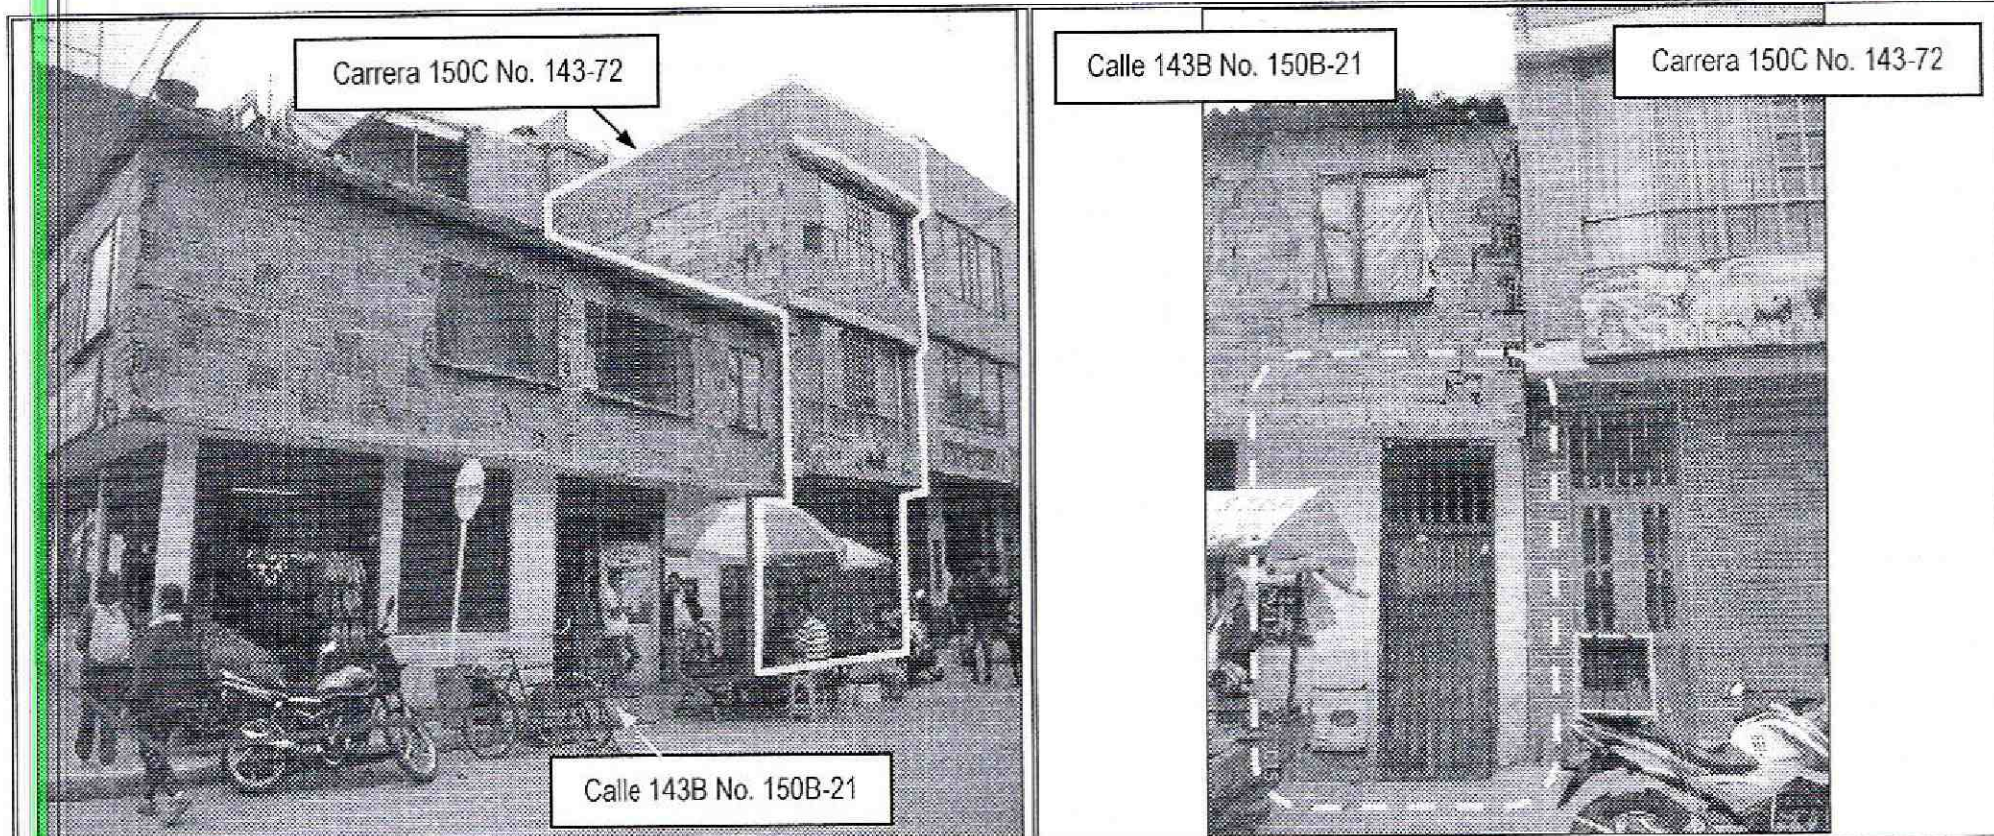
La vivienda ubicada en el predio de la Carrera 150C No. 143-72, en el barrio Bilbao II Sector Sección A-B-C-D-E, de la localidad de Suba, corresponde a una edificación de tres (3) niveles, de uso comercial y habitacional (*ver fotografía 1*), construida bajo un sistema estructural de mampostería confinada, pisos en baldosín cerámico, placas de entrepiso en concreto reforzado y cubierta en losa de concreto reforzado a modo de terraza; edificación sobre la cual no se identificaron patologías estructurales tales como fisuras, grietas, deformaciones y/o pérdida de verticalidad sobre los elementos que la conforman, que pudiesen comprometer la estabilidad de la mencionada edificación ante cargas normales de servicio, sin embargo es posible que ante la presencia de cargas dinámicas como por ejemplo un sismo, pueda presentar afectaciones.

La vivienda ubicada en el predio de la Calle 143B No. 150B-21, en el barrio Bilbao II Sector Sección A-B-C-D-E, de la localidad de Suba, corresponde a una edificación de dos (2) niveles, de uso comercial y habitacional (*ver fotografía 1*), construida bajo un sistema estructural de mampostería parcialmente confinada, pisos en mortero recubierto de losetas, placa de entrepiso en concreto reforzado y cubierta en tejas de fibrocemento soportadas por correas de madera; la cual presenta deficiencias constructivas relacionadas con la carencia de elementos de confinamiento tipo vigas y columnas, y en donde se identificaron fisuras de tendencia diagonal con aberturas de 1mm a 2mm y algunas grietas con abertura de 4mm en longitudes de hasta 2m (*ver fotografía 3, 4 y 5*), sobre muros de cerramiento y divisorios colindantes con el predio de la Calle 143B No. 150B-21 (*ver fotografía 2*), así como hundimientos en el piso (*ver fotografía 6*) y deformaciones en la placa de entrepiso de la mencionada zona, lo cual ha favorecido que los muros del costado Sur de dicha edificación, se estén recostando sobre los cerramientos de la edificación ubicada en el predio de la Carrera 150C No. 143-72, situación que si bien al momento de la visita técnica no compromete la estabilidad de dicha edificación ante cargas normales de servicio, es posible que ante la presencia de cargas dinámicas (sismo u otros), dichas afectaciones pueden incrementarse al punto de favorecer la presencia de colapsos parciales.

Fotografía 1. Vista de las edificaciones ubicadas en el predio de la Carrera 150C No. 143-72 y en el predio de la Calle 143B No. 150B-21, en el barrio Bilbao II Sector Sección A-B-C-D-E, de la localidad de Suba; se observa que presentan tres (3) y dos (2) niveles respectivamente.

Fotografía 2. Vista de las edificaciones ubicadas en el predio de la Carrera 150C No. 143-72 y en el predio de la Calle 143B No. 150B-21, en el barrio Bilbao II Sector Sección A-B-C-D-E, de la localidad de Suba; se observa la zona colindante entre los mismos en donde se observaron daños.

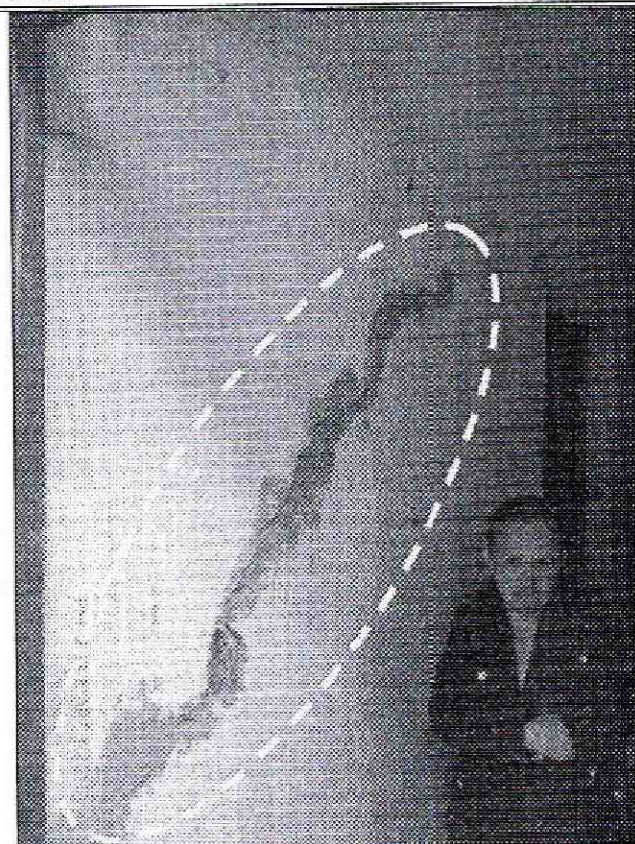
Fotografía 3. Grieta identificado en uno de los muros divisorios en el predio de la Calle 143B No. 150B-21, en el barrio Bilbao II Sector Sección A-B-C-D-E, de la localidad de Suba, y que es colindante con el predio de la Carrera 150C No. 143-72.

- A la Alcaldía Local de Suba, identificar el responsable de determinar la capacidad y desempeño de la estructura y de la cimentación de la edificación afectada y ubicadas en el predio de la Calle 143B No. 150B-21, en el barrio Bilbao II Sector Sección A-B-C-D-E, para lo cual es necesario adelantar estudios detallados que determinen la causa de las afectaciones que dicha edificación presenta; dichos estudios deben determinar el tipo de intervenciones a implementarse con el fin de reparar y llevar la edificación a los niveles de seguridad requeridos, con el apoyo de personal idóneo, con el propósito de garantizar durante la vida útil del mismo, las condiciones adecuadas para su uso.

- A la Alcaldía Local de Suba, identificar el responsable de implementar con el apoyo de personal idóneo las recomendaciones derivadas del estudio detallado de ingeniería mencionado anteriormente, para el predio de la Calle 143B No. 150B-21, en el barrio Bilbao II Sector Sección A-B-C-D-E.

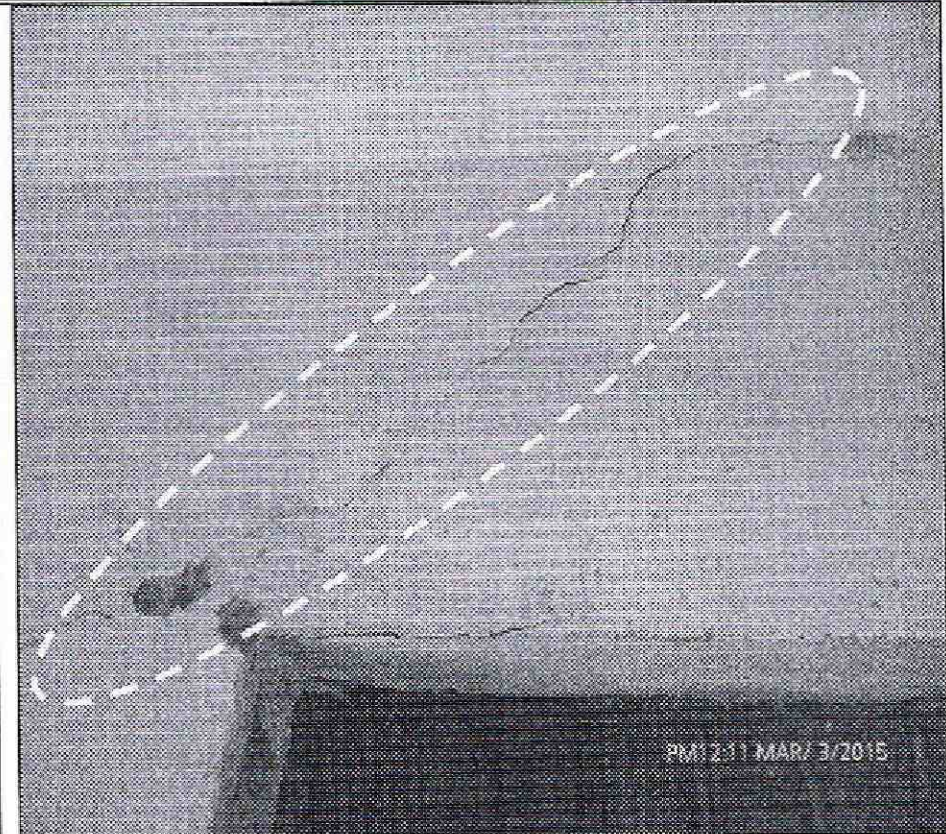
Fotografía 4. Fisura identificado en uno de los muros divisorios en el predio de la Calle 143B No. 150B-21, en el barrio Bilbao II Sector Sección A-B-C-D-E, de la localidad de Suba, y que es colindante con el predio de la Carrera 150C No. 143-72.

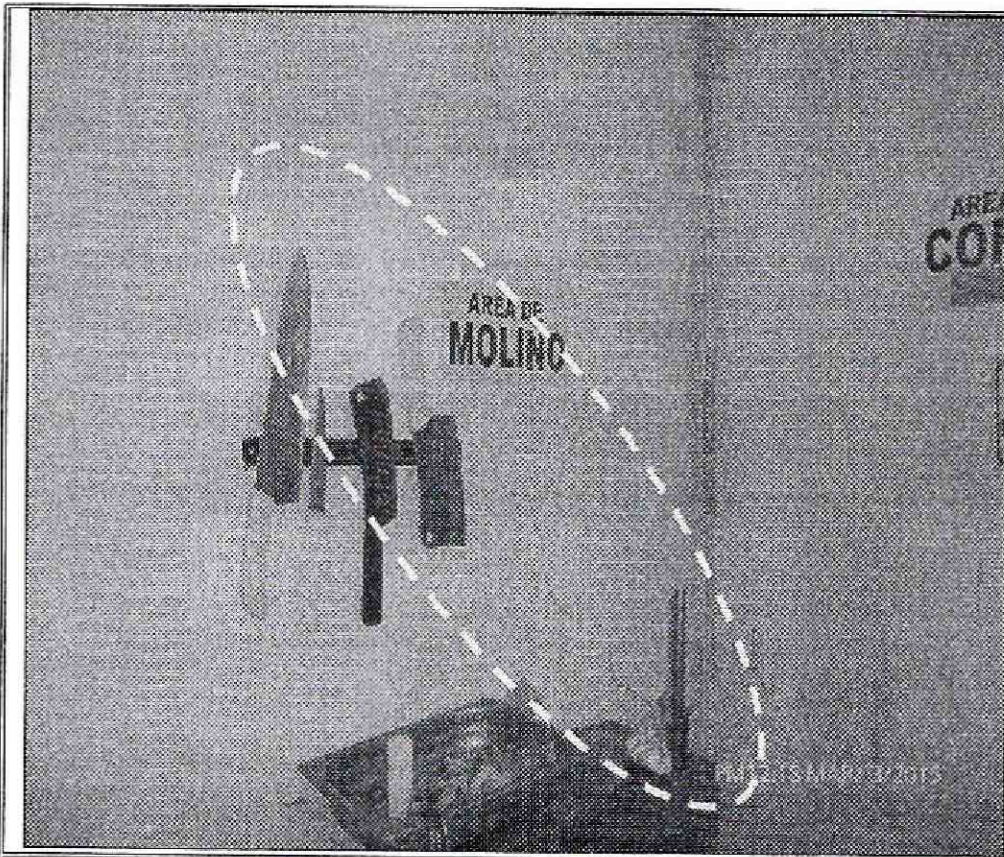
Fotografía 5. Fisura identificado en uno de los muros divisorios en el predio de la Calle 143B No. 150B-21, en el barrio Bilbao II Sector Sección A-B-C-D-E, de la localidad de Suba, y que es colindante con el predio de la Carrera 150C No. 143-72.

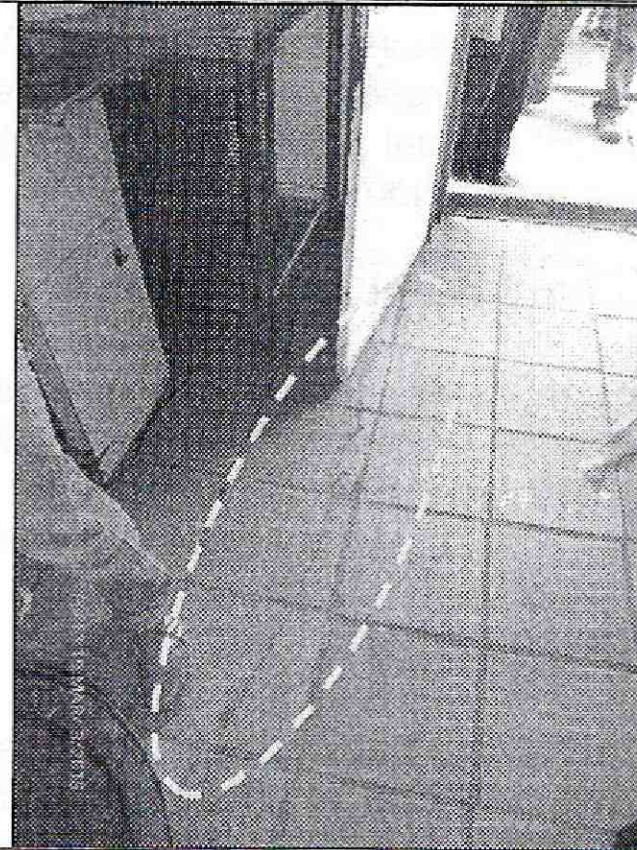
Fotografía 6. Fisura identificado en pisos del predio de la Calle 143B No. 150B-21, en el barrio Bilbao II Sector Sección A-B-C-D-E, de la localidad de Suba, producto de hundimientos que se presentan en el mismo por asentamientos diferenciales en el predio de la Carrera 150C No. 143-72.
