DIAGNÓSTICO TÉCNICO – DI-7972
SUBDIRECCIÓN DE ANÁLISIS DE RIESGOS Y EFECTOS DE CAMBIO CLIMÁTICO
COORDINACIÓN DE ASISTENCIA TÉCNICA
RADICADO IDIGER 2015ER3773

DIRECCIÓN	Calle 78D No. 18N - 15 Sur	ÁREA DIRECTA	100 m ²				
BARRIO	La Cumbre	POBLACIÓN ATENDIDA	4				
UPZ	68 – El Tesoro	FAMILIAS	1	ADULTOS	3	NIÑOS	1
LOCALIDAD	19 – Ciudad Bolívar	PREDIOS EVALUADOS	1				
CHIP	AAA0026XCDE	OFICIO REMISORIO	CR-19825

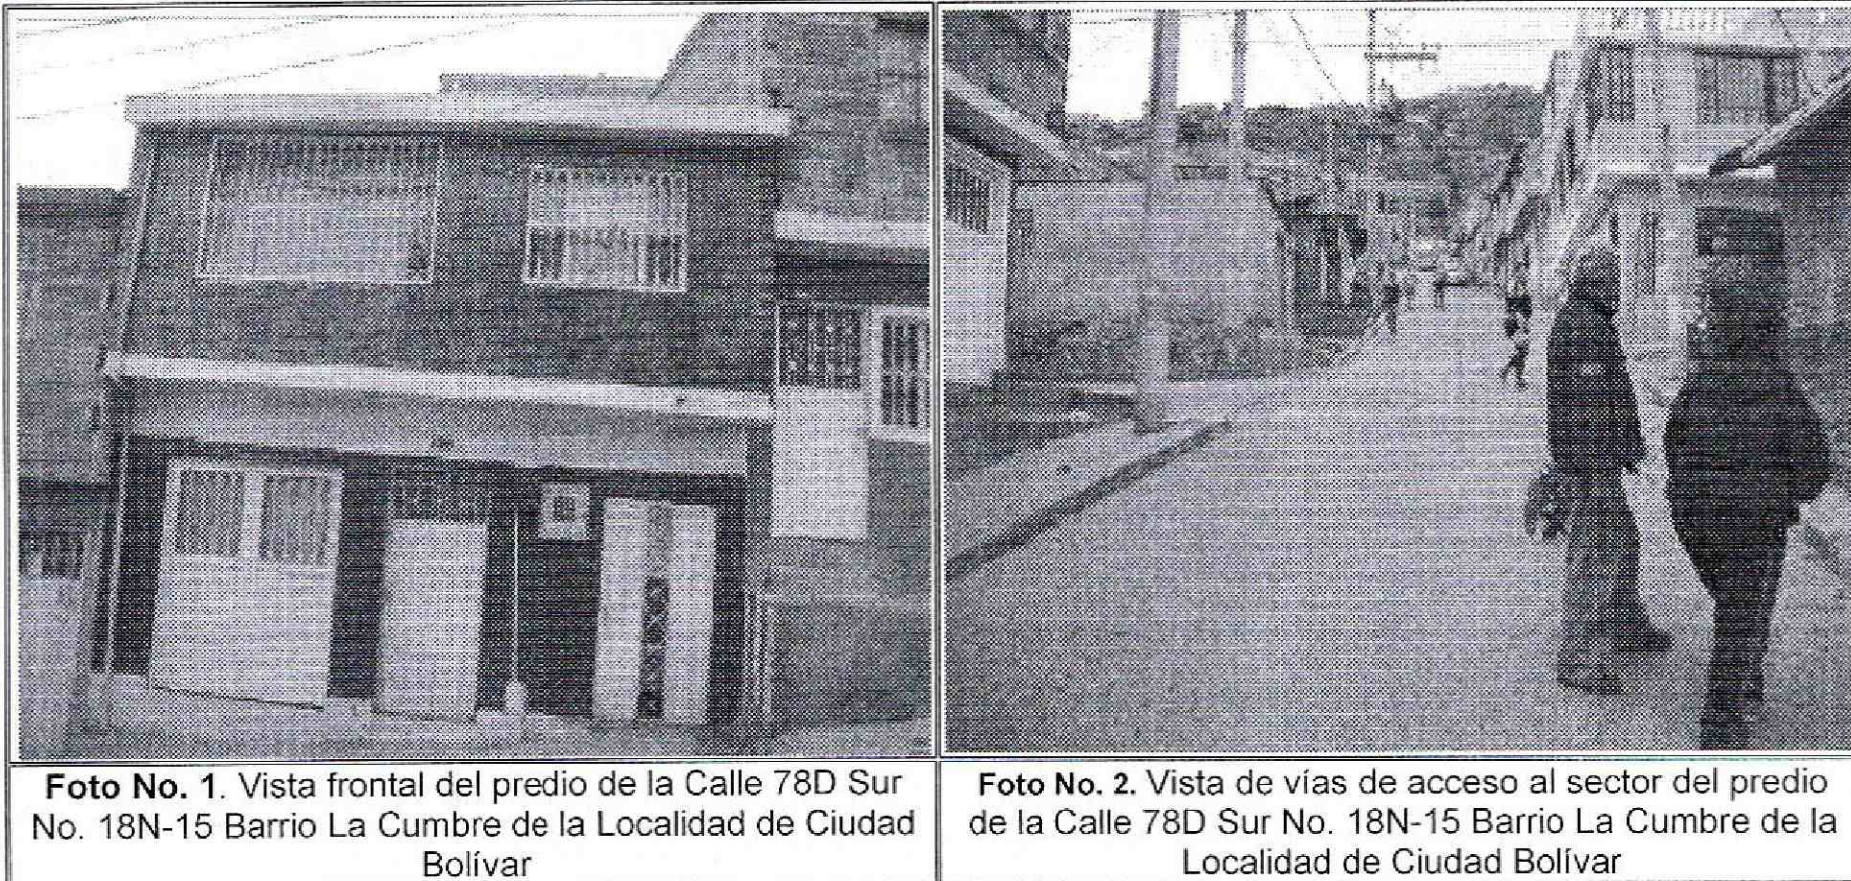
En el sector se emplazan viviendas de uno (1) y dos (02) niveles construidas en mampostería simple, con cubiertas livianas en tejas de asbesto cemento y/o zinc; viviendas que en términos generales presentan deficiencias constructivas relacionadas con la ausencia de elementos de confinamiento y amarre; pero en las que no se identificó ningún tipo de daño que indique compromiso en su estabilidad estructural y habitabilidad en el corto plazo, las vías de acceso al sector se encuentran en buen estado y cuentan con la disponibilidad de servicios públicos. Las viviendas del sector se ubican en la parte media de una ladera de pendiente alta, fueron acomodadas al terreno por medio de la realización de taludes de corte y relleno de una manera anti técnica, dadas las condiciones topográficas del sector (ver foto 2).

En el predio de la Calle 78D No. 18N-15 Sur, en el Barrio La Cumbre de la Localidad Ciudad Bolívar, se emplaza una vivienda de dos (02) niveles, construida en mampostería simple, cuenta con una losa de entrepiso en concreto, y con una losa en concreto como estructura de cubierta. En la inspección visual realizada desde el exterior de la vivienda, no se identificaron fisuras, grietas, humedades u otro tipo de daños en elementos estructurales y losa de entrepiso, que comprometan la estabilidad y/o funcionalidad de la vivienda en el mediano plazo bajo cargas normales (habituales) de servicio (Ver foto 1).

Foto No. 1. Vista frontal del predio de la Calle 78D Sur No. 18N-15 Barrio La Cumbre de la Localidad de Ciudad Bolívar

Foto No. 2. Vista de vías de acceso al sector del predio de la Calle 78D Sur No. 18N-15 Barrio La Cumbre de la Localidad de Ciudad Bolívar

- La estabilidad de la vivienda ubicada en la Calle 78D No. 18N-15 Sur, en el Barrio La Cumbre de la Localidad Ciudad Bolívar; no se encuentran comprometidas en la actualidad ante cargas normales de servicio, ni por las deficiencias constructivas

observadas en la vivienda, ni por procesos de remoción en masa de carácter general o local, ya que no se evidenció presencia de los mismos. Sin embargo es probable que la construcción pueda presentar algunas afectaciones ante cargas dinámicas (sismos u otros), teniendo en cuenta las deficiencias constructivas evidenciadas.

- Al responsable y/o responsables del predio de la Calle 78D No. 18N-15 Sur, en el Barrio La Cumbre de la Localidad Ciudad Bolívar, implementar acciones para el mantenimiento y/o mejoramiento de la calidad de la vivienda allí existente; esto con el fin de garantizar durante la vida útil de las mismas las condiciones adecuadas para su uso.
- A la Alcaldía Local de Ciudad Bolívar, desde su competencia, adelantar las acciones administrativas tendientes a verificar el cumplimiento de las recomendaciones impartidas mediante este diagnóstico técnico, con el objeto de proteger la integridad física de los habitantes del predio visitado.
