<b>ALCALDÍA MAYOR DE BOGOTÁ D.C.</b> AMBIENTE <small>Instituto Distrital de Gestión de Riesgos y Cambio Climático</small>	<b>DIAGNÓSTICO TÉCNICO</b>	Código:	GAR- FT - 03
		Versión:	03
		Fecha de revisión:	01/10/2014

**DIAGNÓSTICO TÉCNICO – DI-7854**  
**SUBDIRECCIÓN DE ANÁLISIS DE RIESGOS Y EFECTOS DE CAMBIO CLIMÁTICO**  
**COORDINACIÓN DE ASISTENCIA TÉCNICA**  
**EVENTO SIRE 2788493.**

<b>DIRECCIÓN</b>	Calle 141 # 9-92	<b>ÁREA DIRECTA</b>	0.01 Ha			
<b>SECTOR</b>	Cedritos	<b>POBLACIÓN ATENDIDA</b>	230			
<b>UPZ</b>	13- Cedritos	<b>FAMILIAS</b>	72	<b>ADULTOS</b>	72	<b>NIÑOS</b> 158
<b>LOCALIDAD</b>	1-Usaquén	<b>PREDIOS EVALUADOS</b>	1			
<b>CHIP</b>	AAA5120842	<b>OFICIO REMISORIO</b>	CR- 19520

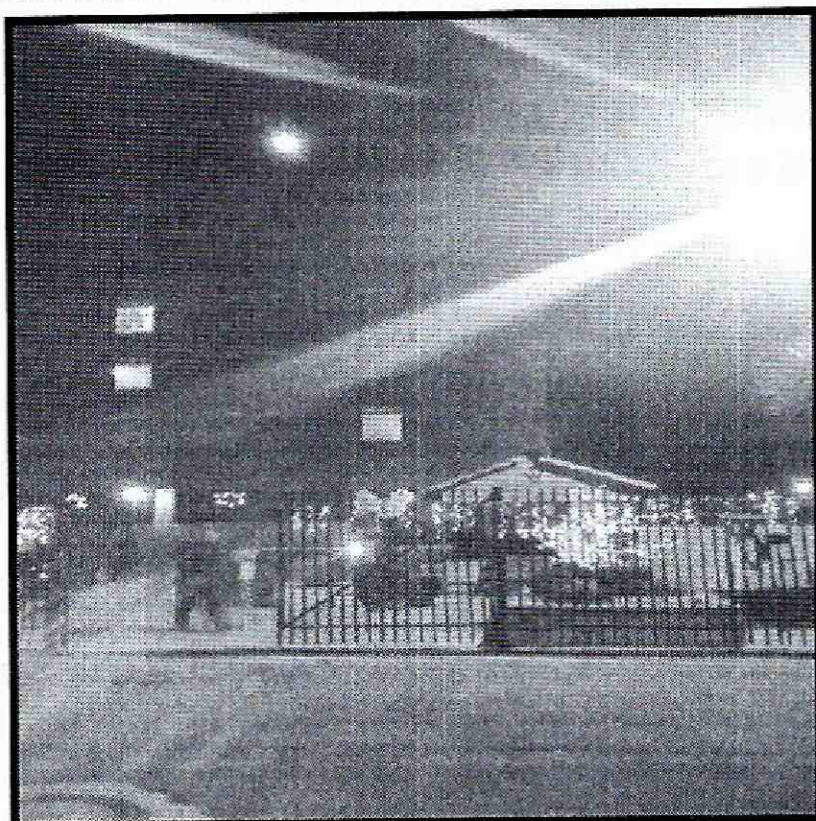
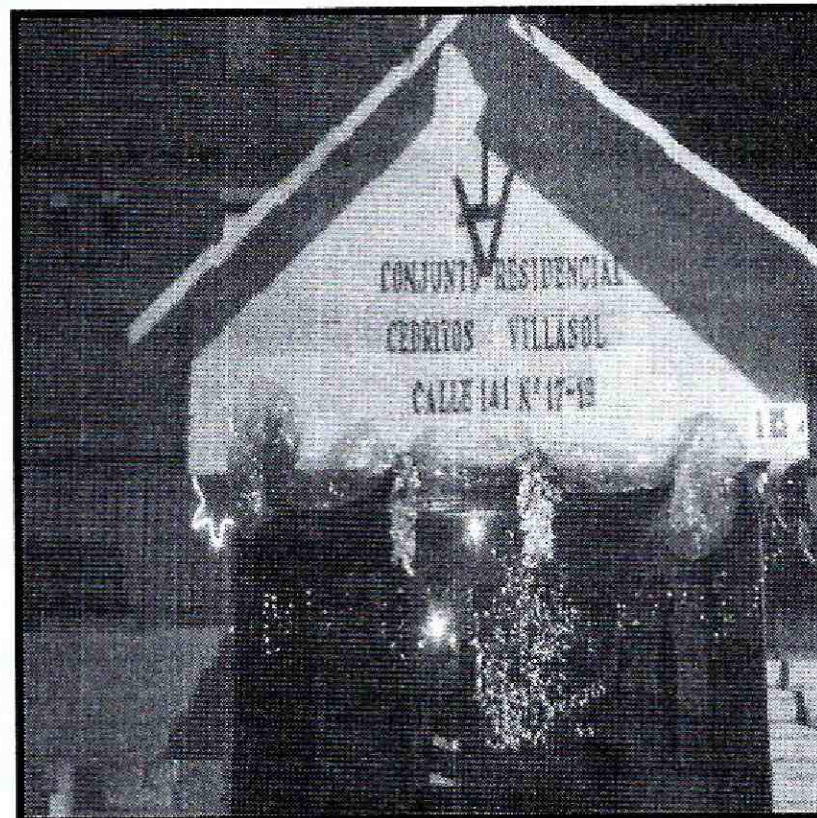
de las tres torres muy posiblemente esté conformado por pórticos de columnas y vigas en concreto en los sótanos y un sistema combinado de muros de carga y pórticos en concreto en los apartamentos. (Ver Fotografías 1 y 2).

**Fotografía 1 y 2.** Vista de la fachada del predio de la Calle 141 No 9-92, ubicado en el Sector Catastral Cedritos de la Localidad de Usaquén.

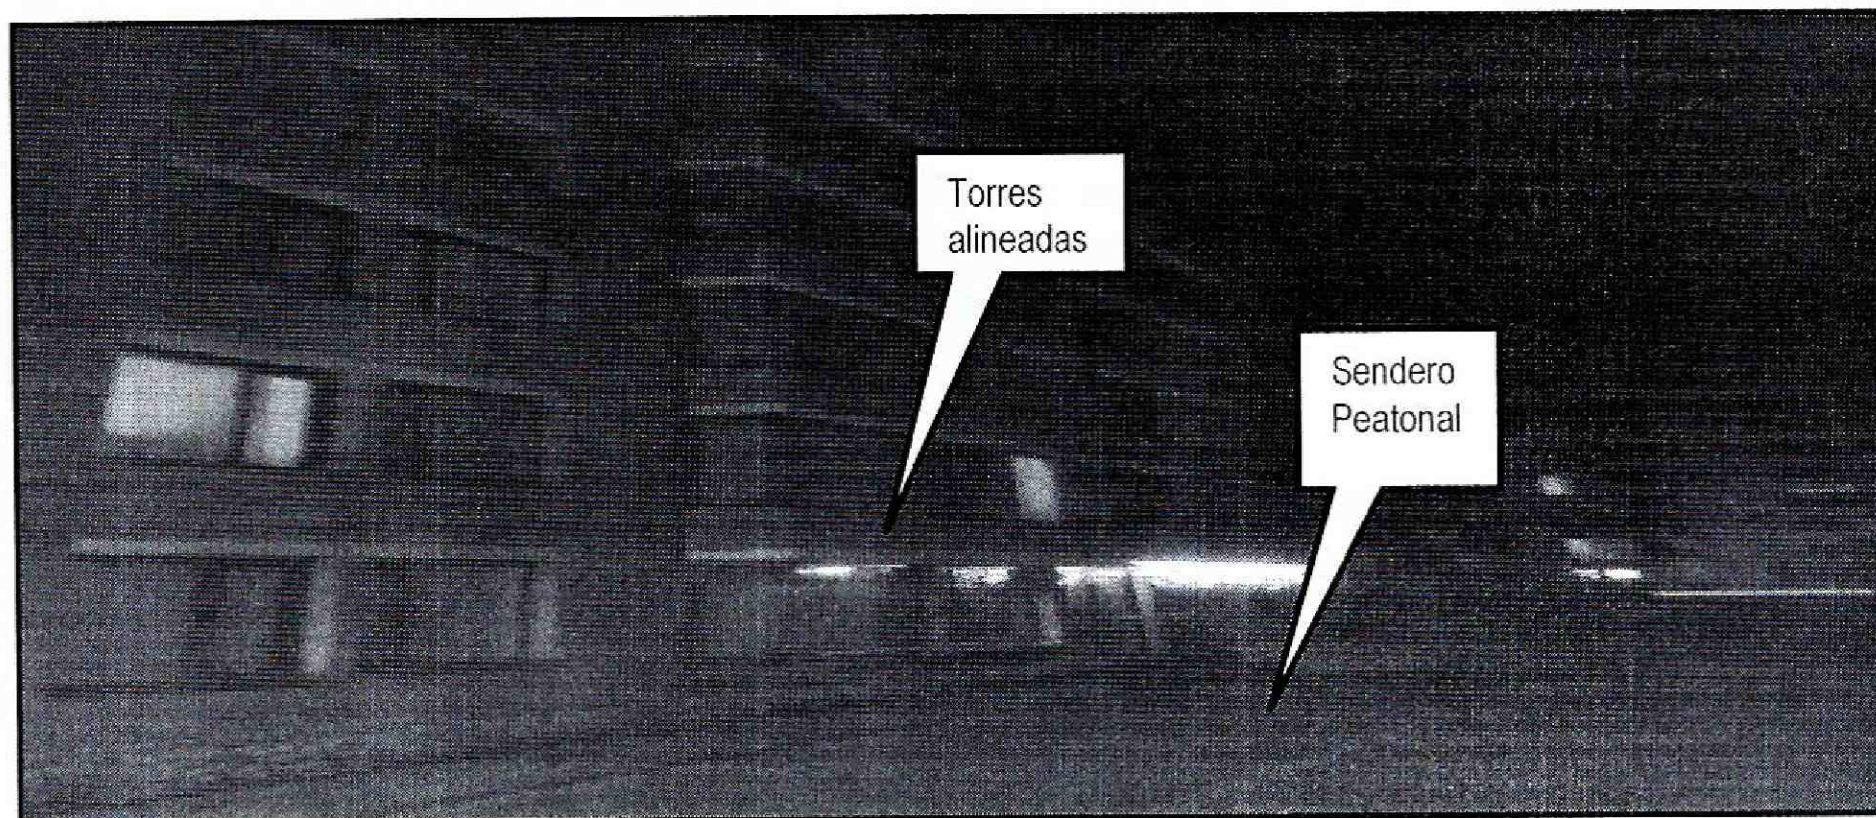
**Fotografía 3.** Vista del costado norte del predio en donde se observan las torres alineadas y el sendero peatonal hacia el costado norte, en el conjunto residencial Cedritos Villa sol.

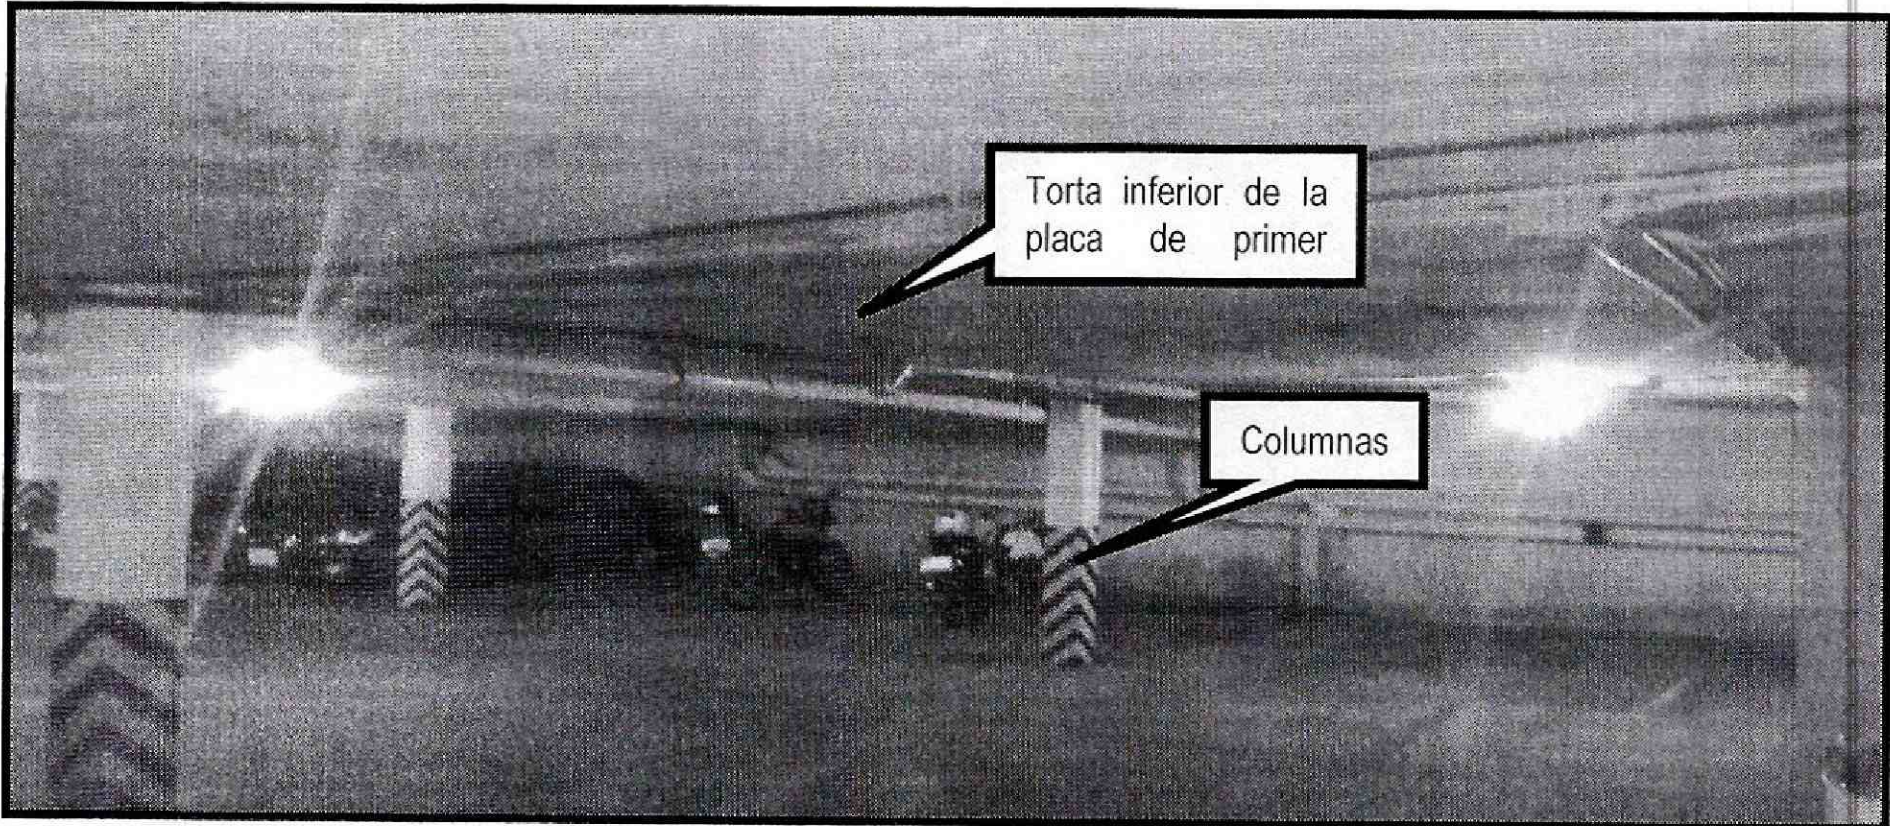
**Fotografía 4.** Vista general de los sótanos, del predio de la Calle 141 No 9-92, ubicado en el Sector Catastral Cedritos, de la Localidad de Usaquén.

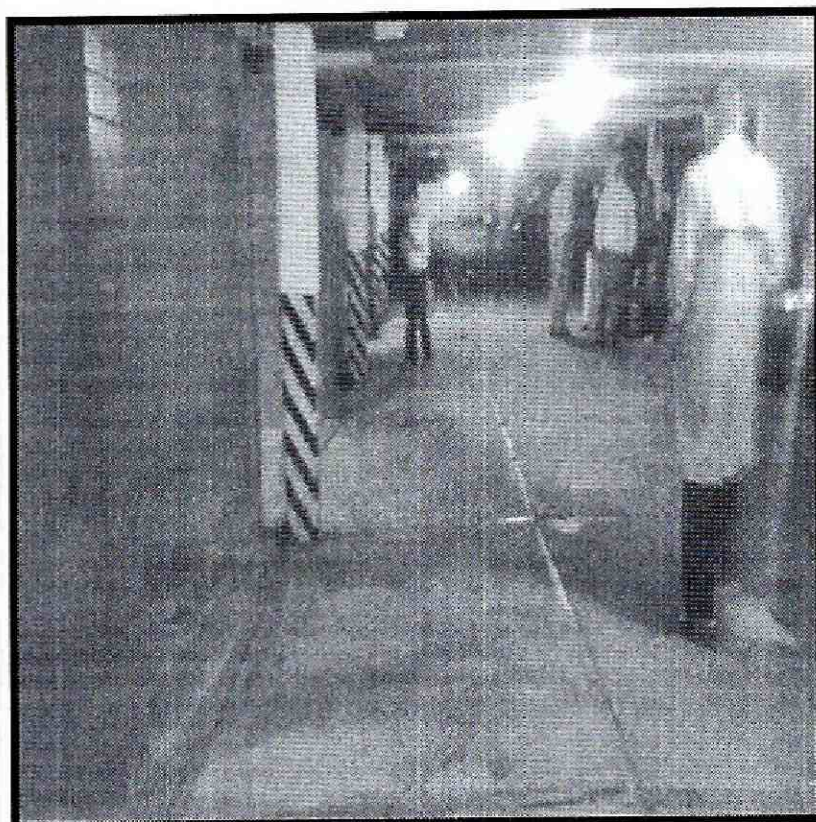
Este conjunto residencial Cedritos Villasol, está colindando tanto en el costado occidental, como en el costado norte con una obra de edificaciones para vivienda de 8 niveles con sótano. Las edificaciones colindantes del costado occidental están en la fase de obra gris, mientras que las del costado norte se encuentran en obra negra, más precisamente en la construcción de los pisos superiores. Las tres torres están alineadas hacia el costado Sur del predio, en sentido oriente- occidente, las cuales están perimetralmente bordeadas en el primer piso por pasos peatonales los cuales están aislando junto con muros perimetrales en mampostería parcialmente confinada a las mismas de los predios colindantes. Sobre el costado norte, este sendero peatonal tiene un ancho aproximado de 12m y está conformado por losas de concreto dilatadas con adoquines en mampostería. (Ver fotografía 3). El sótano está ubicado debajo de las torres ocupando toda el área de las mismas, así como todo del ancho peatonal del costado norte. Este sótano está conformado por columnas uniformemente distribuidas con secciones transversales con dimensiones aproximadas a los 40 cm x 40 cm, bajo una placa aligerada en concreto del primer piso, con torta inferior hacia el costado occidental y sin torta inferior en el costado oriental. (Ver fotografía 4). De acuerdo a la inspección visual, se puede apreciar que los parqueaderos ubicados hacia el costado Sur, se encuentran divididos entre sí por muros de mampostería sin confinamiento de mampuestos macizos, bajo una placa con otro sistema estructural, sin torta inferior en concreto, aligerada con bloques de mampostería y pañetada en la cara inferior con mortero. (Ver fotografías 5 y 6).

**Fotografía 6.** Distribución de los parqueaderos del sótano del costado Sur.

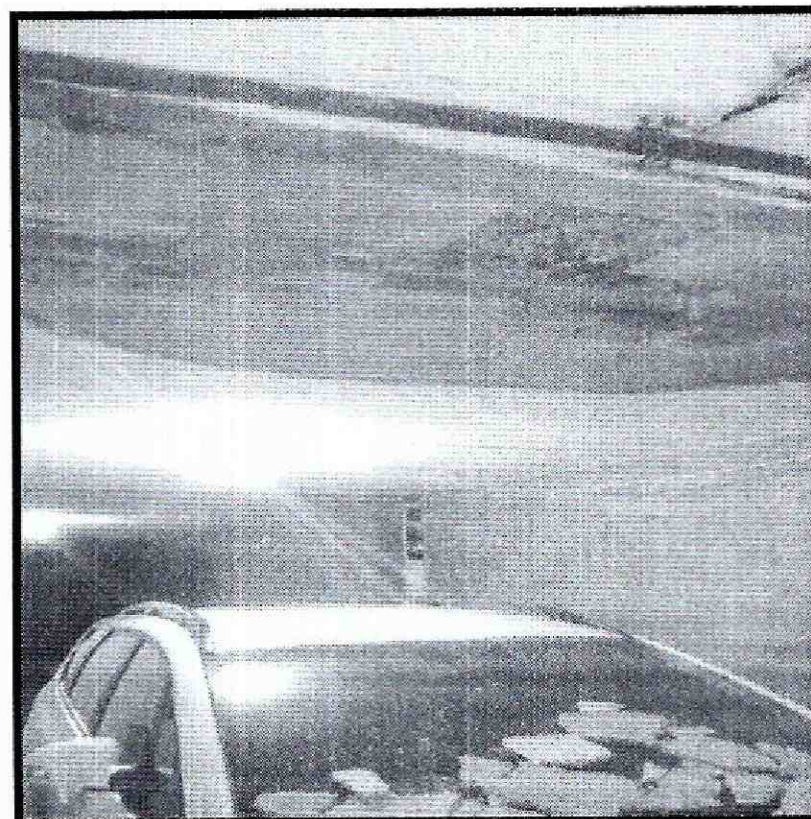
El desprendimiento del acabado de la torta inferior de la placa del primer piso, ocurre en la zona de parqueaderos del costado Sur. El desprendimiento del mortero de pega forma un orificio de aproximadamente 2.50m,<sup>2</sup> dejando descubierto su aligeramiento en mampostería tipo bloque. (Ver Fotografía 7). La columna más cercana a este parqueadero se encontró inclinada hacia el costado norte aproximadamente 5cm en su parte superior con respecto a su vertical (Ver fotografías 8 y 9). Varias de las columnas que se encuentran alineadas con esta columna, en sentido oriente-occidente presentan fisuras de tendencia diagonal en sus partes medias con aberturas menores al milímetro (Ver Fotografías 10 y 11). La placa de cimentación en concreto presenta una fisura de tendencia longitudinal en su cara superior, con abertura aproximada al centímetro en sentido oriente occidente, a una distancia aproximada de 2.20m de los parqueaderos del costado Sur. Adicionalmente a esto, la placa tiene una inclinación de aproximadamente 5 cm hacia el costado de los parqueaderos del costado sur, desde la fisura longitudinal. (Ver fotografía 12).

**Fotografía 7.** Desprendimiento del mortero de pega del acabado inferior de la placa del primer piso.

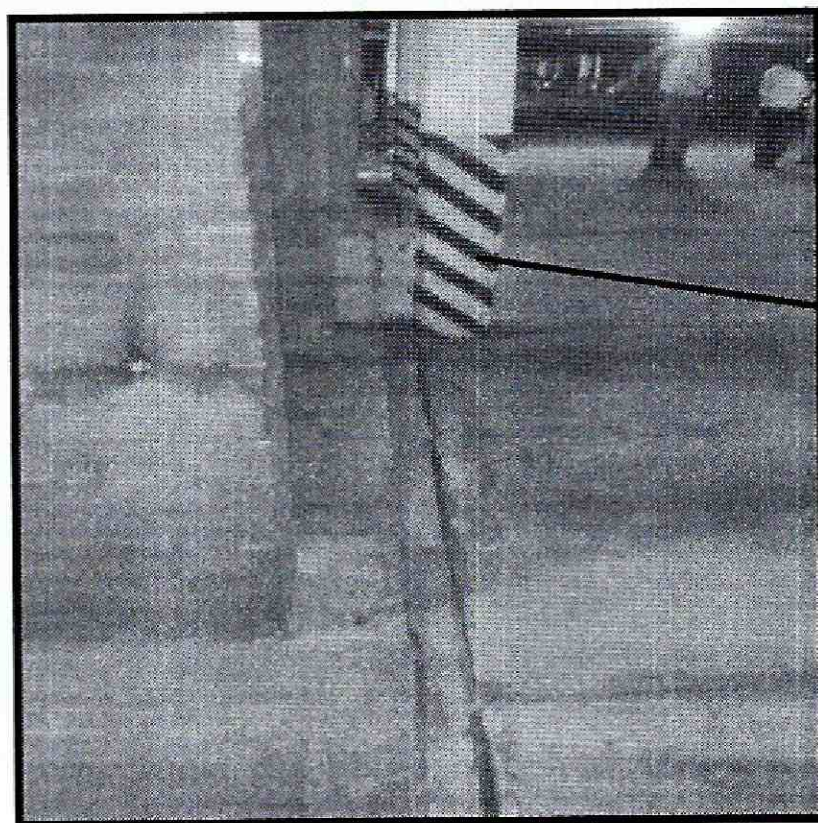
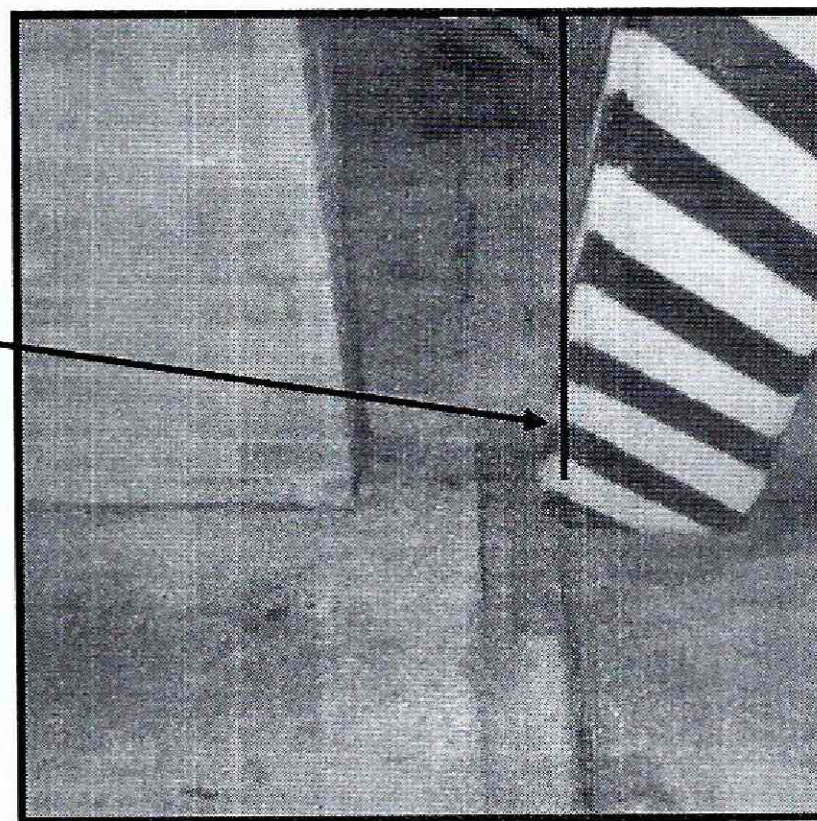
Teniendo en cuenta la ubicación y forma de las y fisuras evidenciadas en las placas de cimentación y primer piso, sus inclinaciones y el sentido de inclinación de la columna afectada en el sótano, junto al parqueadero donde ocurrió el desprendimiento del acabado de la placa de primer piso, se podría decir que las afectaciones en estos elementos, fueron ocasionadas posiblemente por asentamientos diferenciales que están teniendo las Torres, causados por los diferentes cambios de presión a los que

Aunque se presenta una lesión significativa en un elemento estructural como una columna en el sótano, la estructura de las torres redistribuye los esfuerzos en las demás columnas, permitiendo una estabilidad, evitando un riesgo de colapso inminente. Al interior de los apartamentos, no presentan lesiones críticas que comprometan elementos estructurales y no se aprecia deformación horizontal en placas ni deformaciones y/o pérdida de verticalidad en muros, adicionalmente no se observan, fisuras, grietas o algún otro tipo de lesión de elementos estructurales del sistema de resistencia sísmica y de carga, que indiquen compromiso en la actualidad de la estabilidad general y/o parcial de la propiedad ante cargas normales (habituales) de servicio.

**Fotografías 8 y 9.** Columna inclinada hacia el costado norte, cercana al parqueadero donde se presentó el incidente, del desprendimiento del mortero en la placa del primer piso.

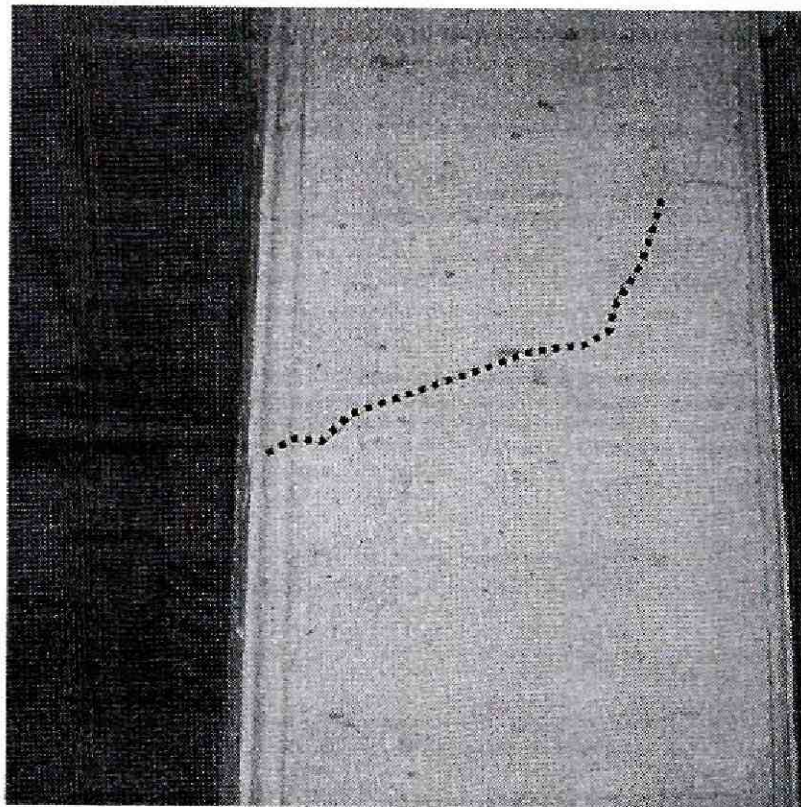
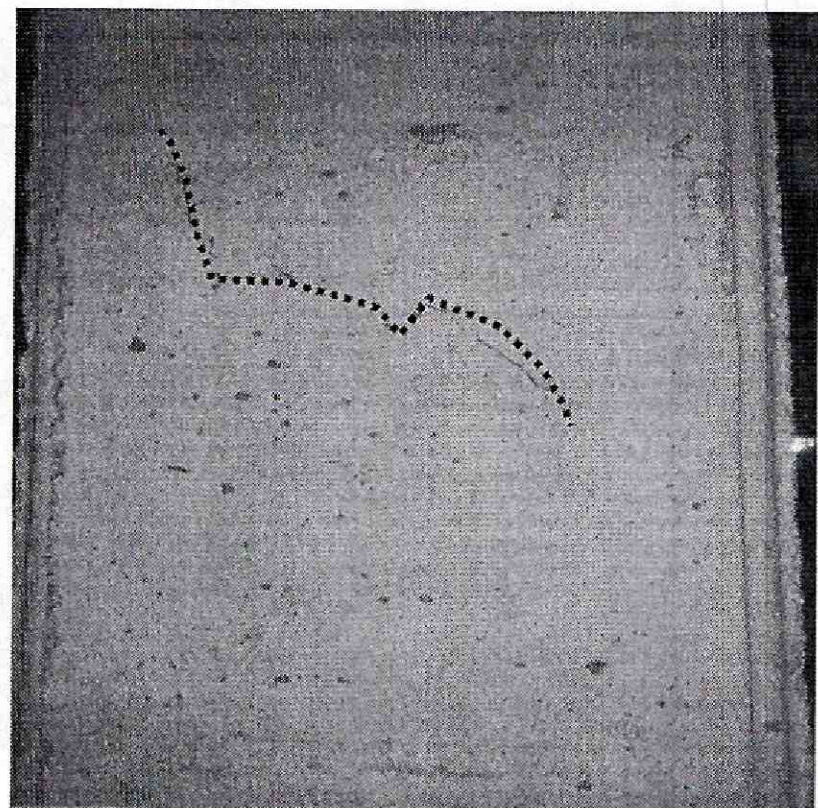
**Fotografías 10 y 11.** Fisuras en columnas de tendencia diagonal en su parte media con esperones menores al milímetro en el sótano.

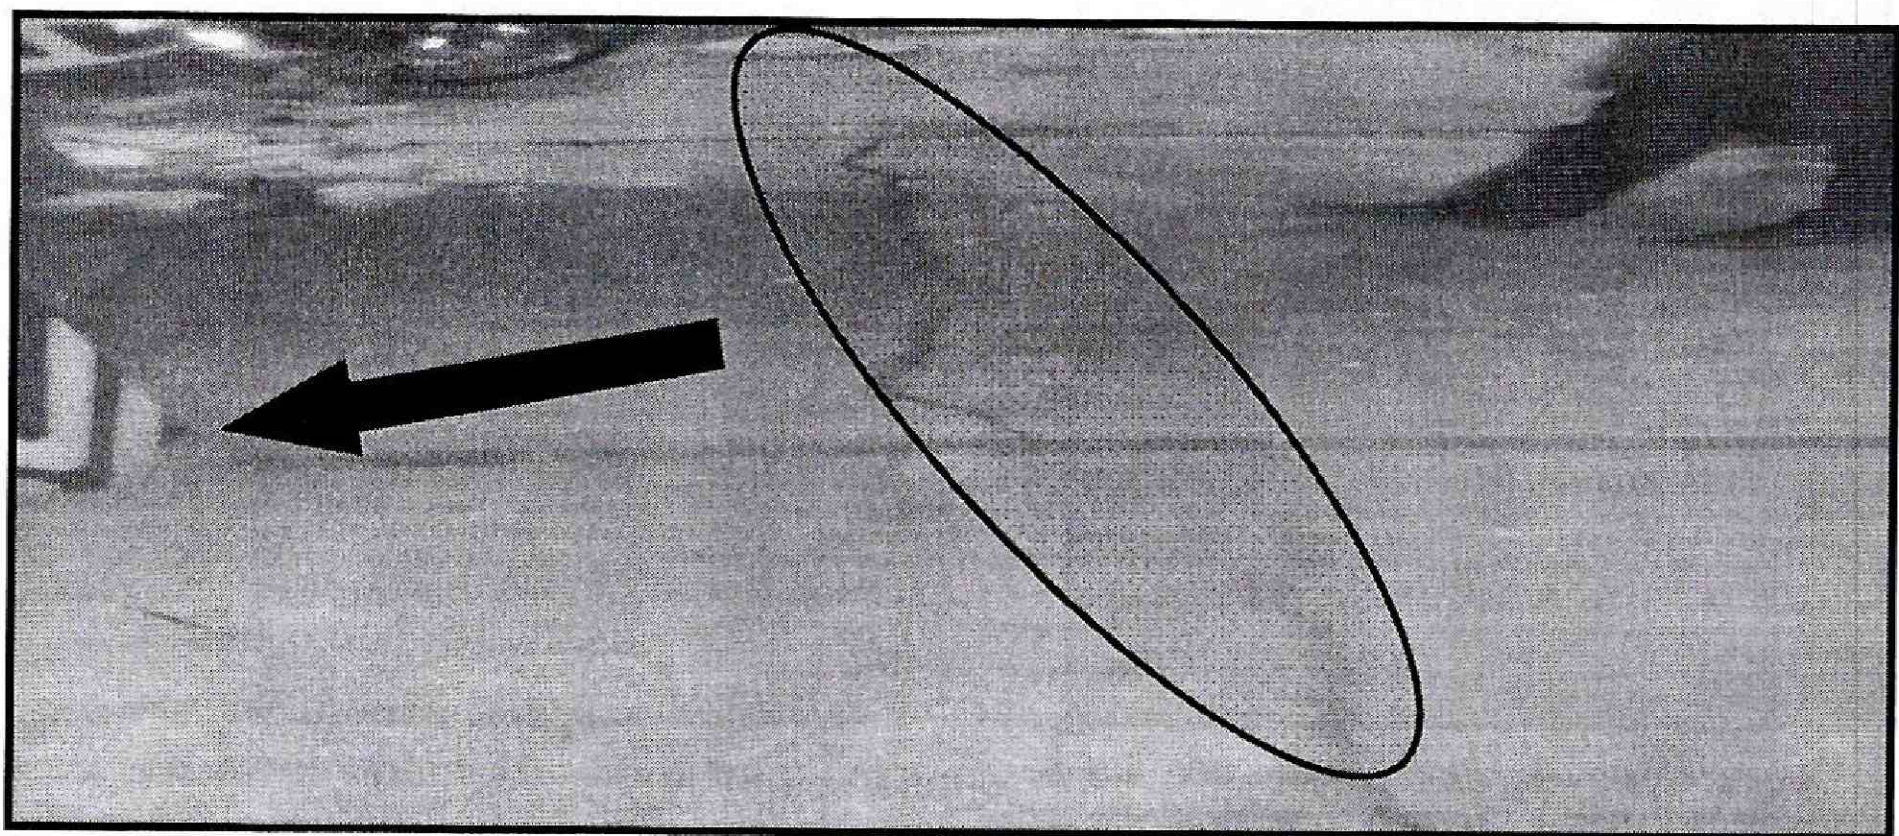
**Fotografía 12.** Fisuras sobre la placa de cimentación de tendencia longitudinal en el sótano e inclinación de la misma, cercana a los parqueaderos del costado Sur.

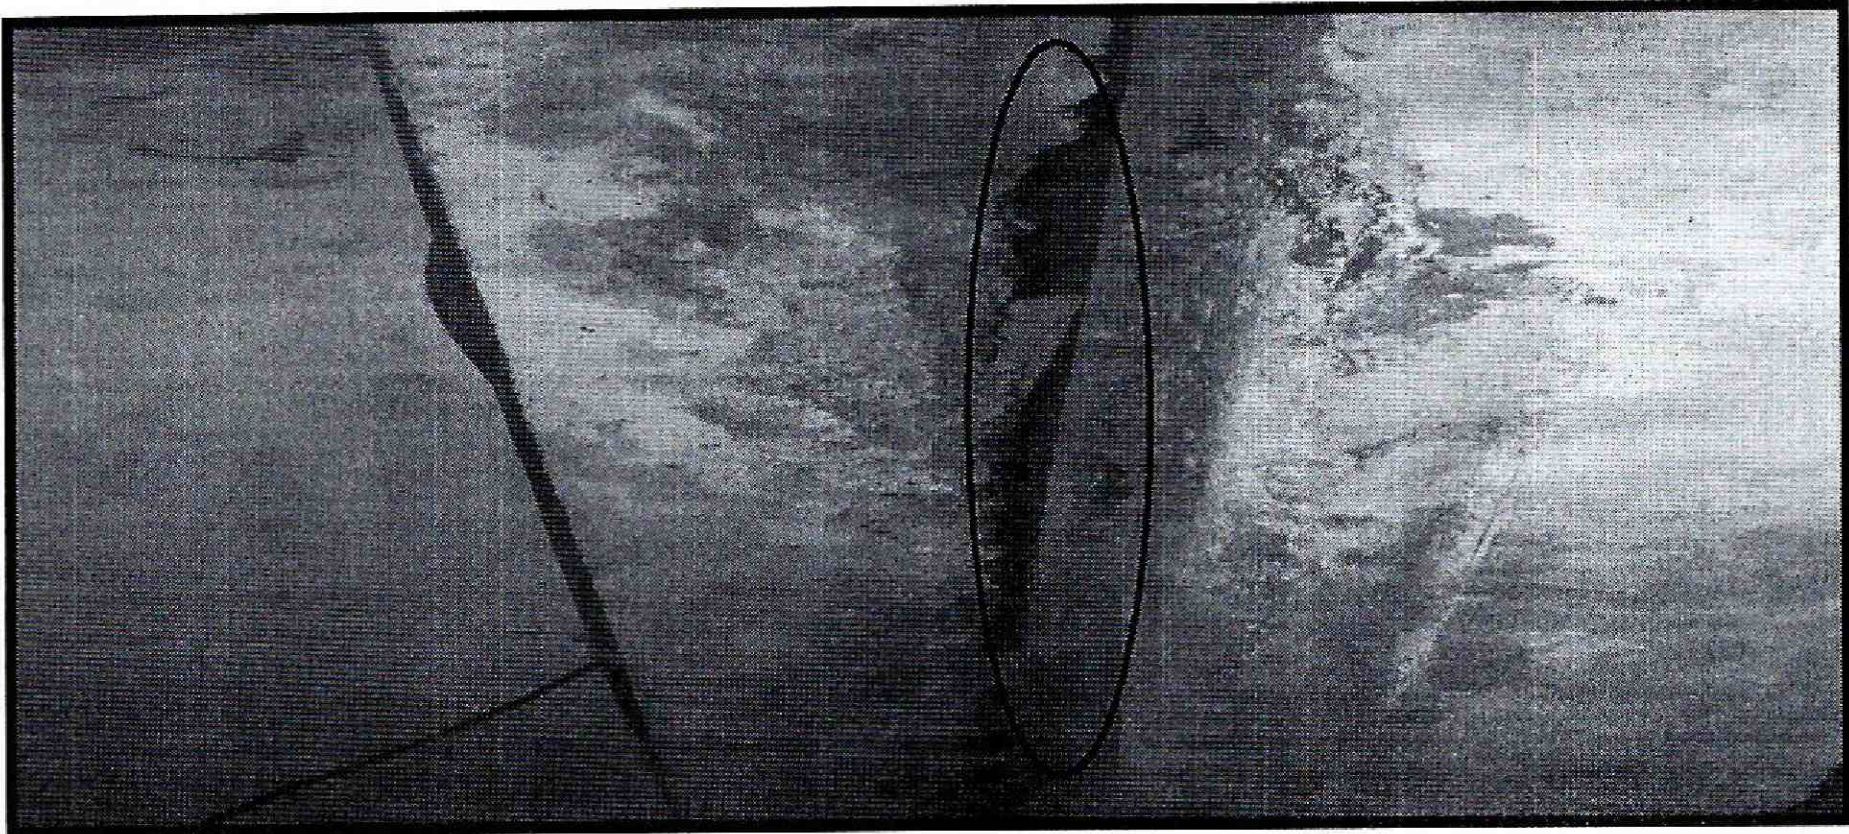
Por otra parte, se aprecia una junta de separación entre la placa de parqueaderos con torta inferior de concreto, y la placa de los parqueaderos del costado sur, con un espesor aproximado a los 6 cm, que según los propietarios de los apartamentos, esta distancia ha venido aumentando a lo largo del tiempo. (Ver fotografía 13). También aparecen inclinaciones de las placas de los senderos peatonales en dirección hacia las torres, en los costados occidental y sur, que según los propietarios de los apartamentos estas se han venido pronunciando a lo largo del tiempo (Ver fotografías 14 y 15). También se evidencian fisuras vistas desde el sótano de tendencia longitudinal con aberturas aproximadas al milímetro, en la cara inferior de la torta superior de la placa del primer piso, en el sector de la placa que no tiene torta inferior. (Ver fotografías 16 y 17).

**Fotografía 13.** Junta entre los dos tipos de placas de primer piso en la el sótano del predio de la Calle 141 No 9-92, ubicado en el Sector Catastral Cedritos de la Localidad de Usaquén.

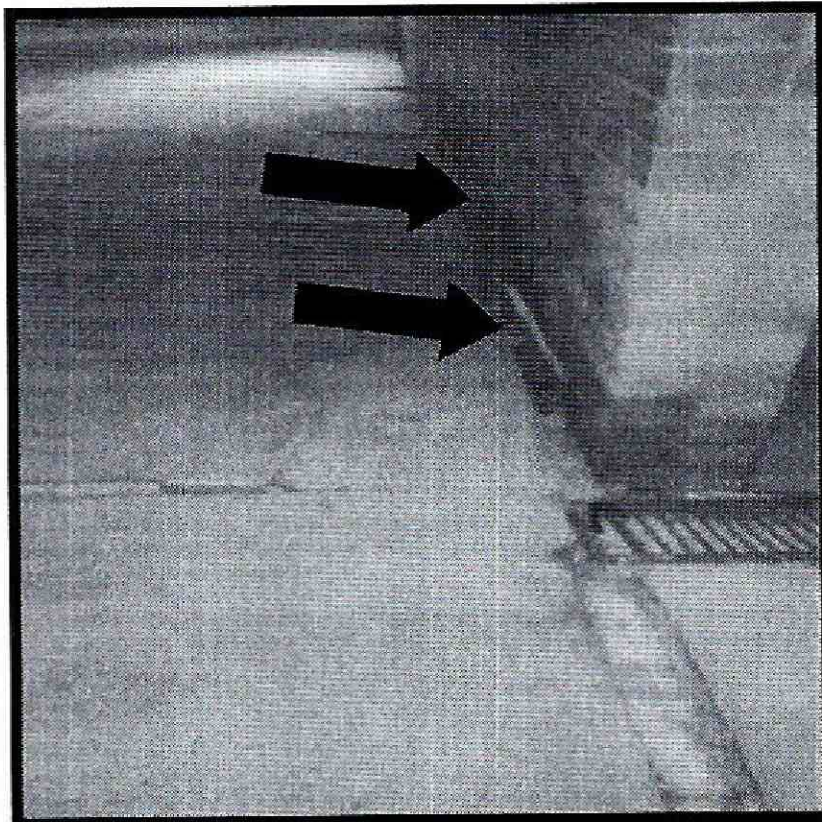
**Fotografía 14.** Inclinación de las losas del paso peatonal del costado occidental en el primer piso

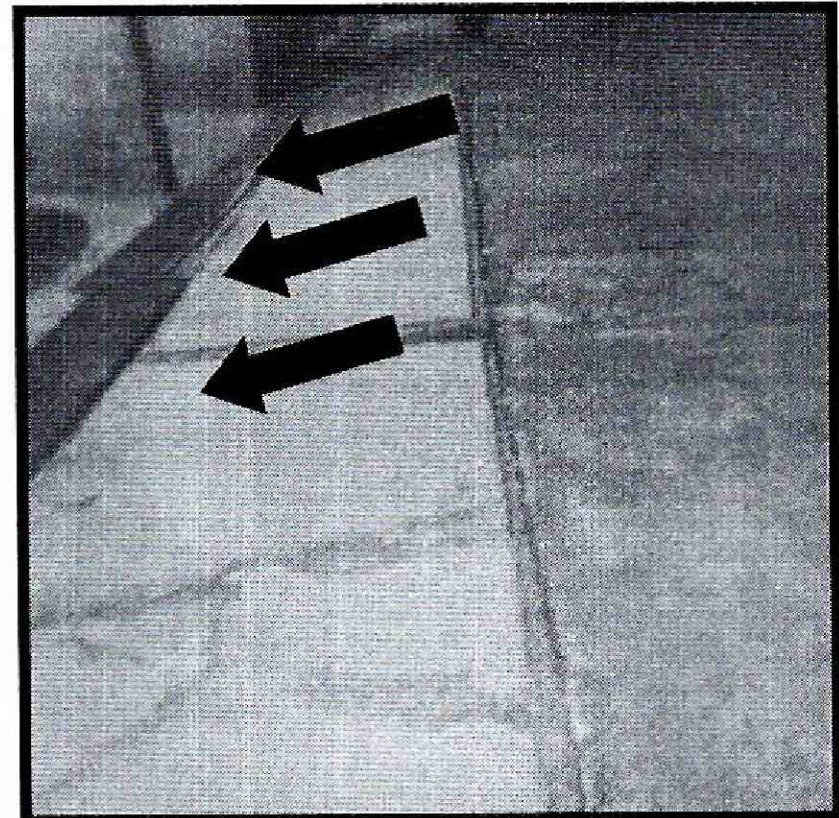
**Fotografía 15.** Inclinación de las losas del paso peatonal sobre el costado sur hacia las torres en el

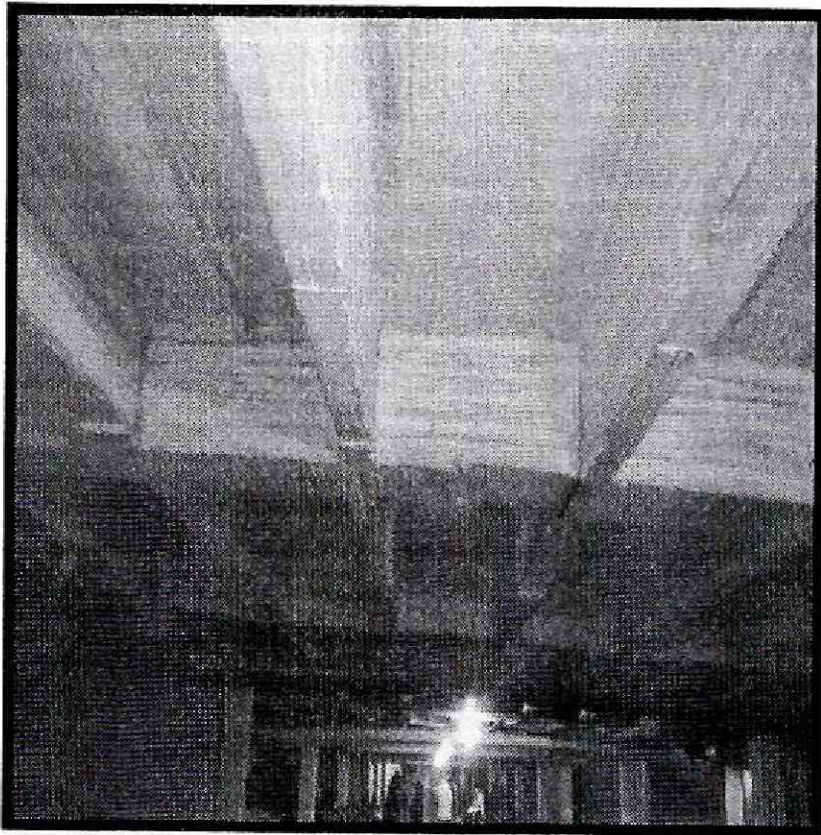
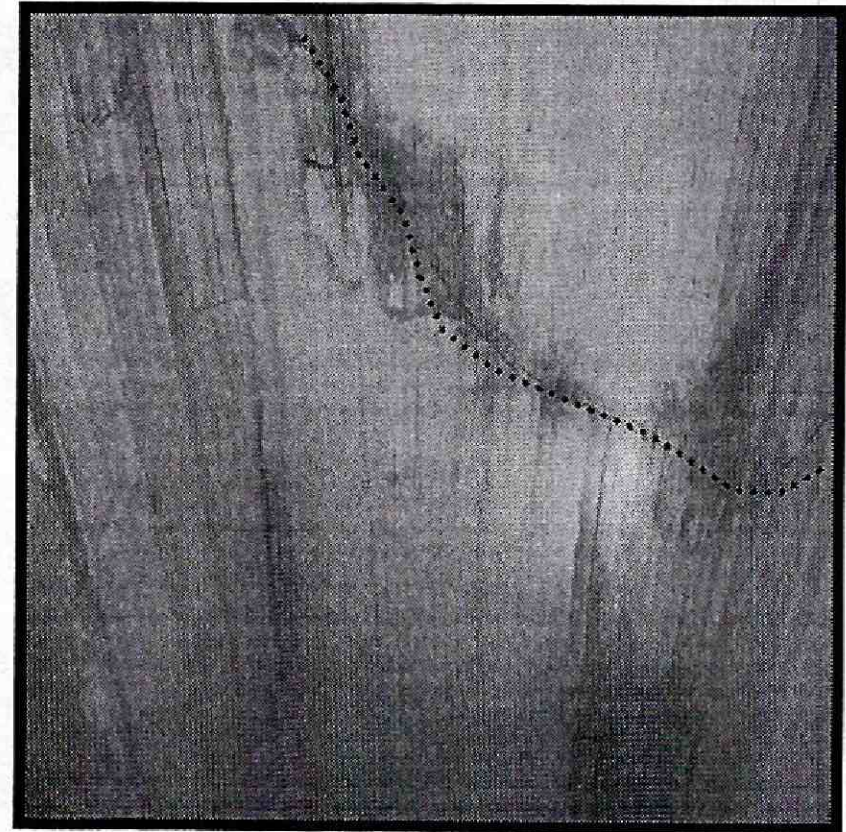
**Fotografía 16 y 17.** Fisuras de tendencia longitudinal en la parte inferior de la torta superior de la placa de primer piso.

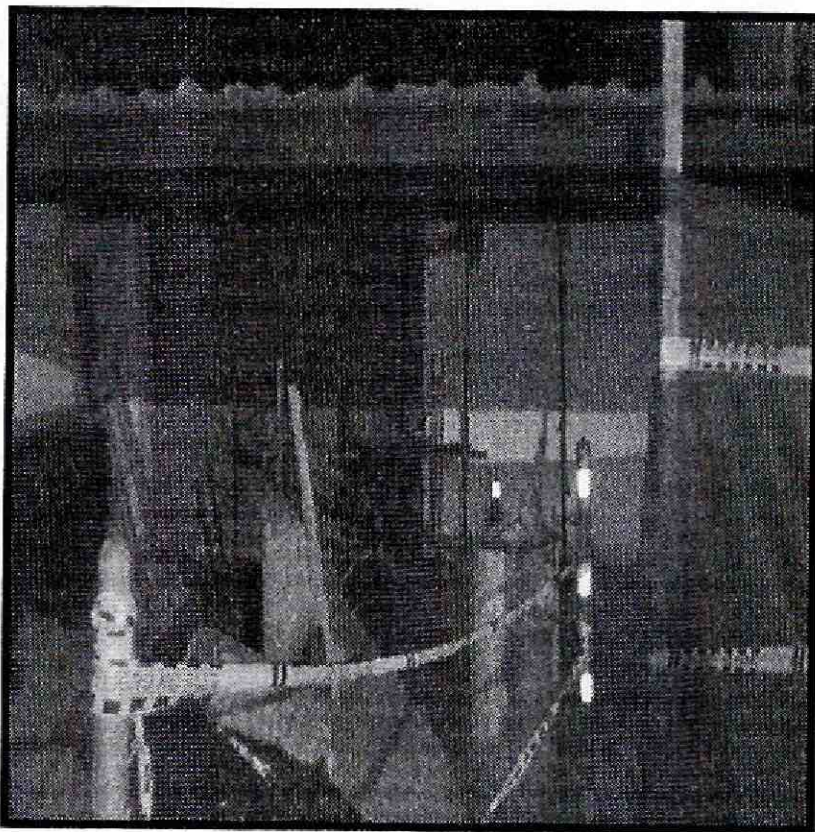
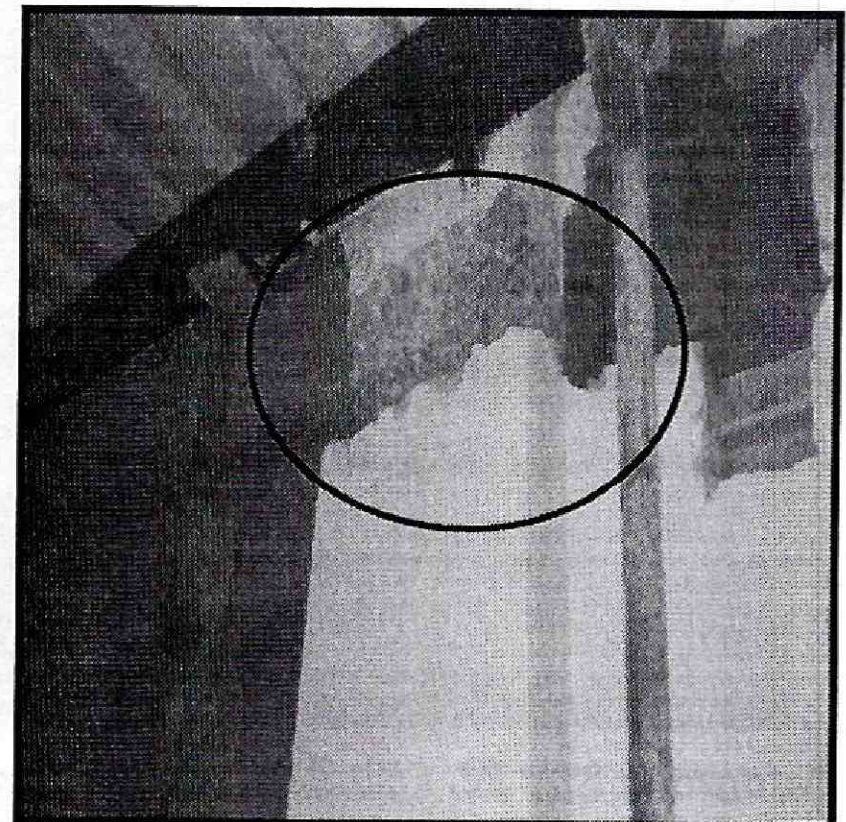
Hacia el costado Nor occidental del Sótano, se encuentra en reconstrucción un muro de cerramiento del costado norte, el cual colapsó según sus propietarios por movimientos del terreno causados por la obra aledaña, y en reparación, una columna que hace parte del confinamiento parcial de este muro, la cual se encuentra totalmente fracturada en su parte superior. Esta reconstrucción del muro, y reparación de la columna se está llevando a cabo por parte de la constructora que está realizando las obras aledañas. (Ver fotografías 18 y 19). Adicionalmente se evidencia una separación en la placa de primer piso del sector peatonal del costado norte con la placa que da la entrada a las Torres en este sector, la junta de separación, es de aproximadamente 10 cm en los sectores mas distanciados, y según los responsables de los apartamentos, antes de iniciarse las obras del costado norte, esta junta no existía, las placas estaban unidas. (Ver fotografía 20). Los muros de cerramiento del costado norte poseen una fisura horizontal con un espesor aproximada a los dos milímetros, en todo lo largo del mismo incluyendo sus columnas de confinamiento parcial, lo que indicaría que se podría presentar un volcamiento de este muro, ante cargas habituales o por movimientos del terreno. (Ver fotografías 21 y 22).

**Fotografía 18 y 19.** Reconstrucción de un muro de cerramiento y de una columna, sobre este muro en el costado Nor- Occidental del sótano en el predio de la Calle 141 No 9-92, ubicado en el Sector Catastral Cedritos de la Localidad de Usaquén.

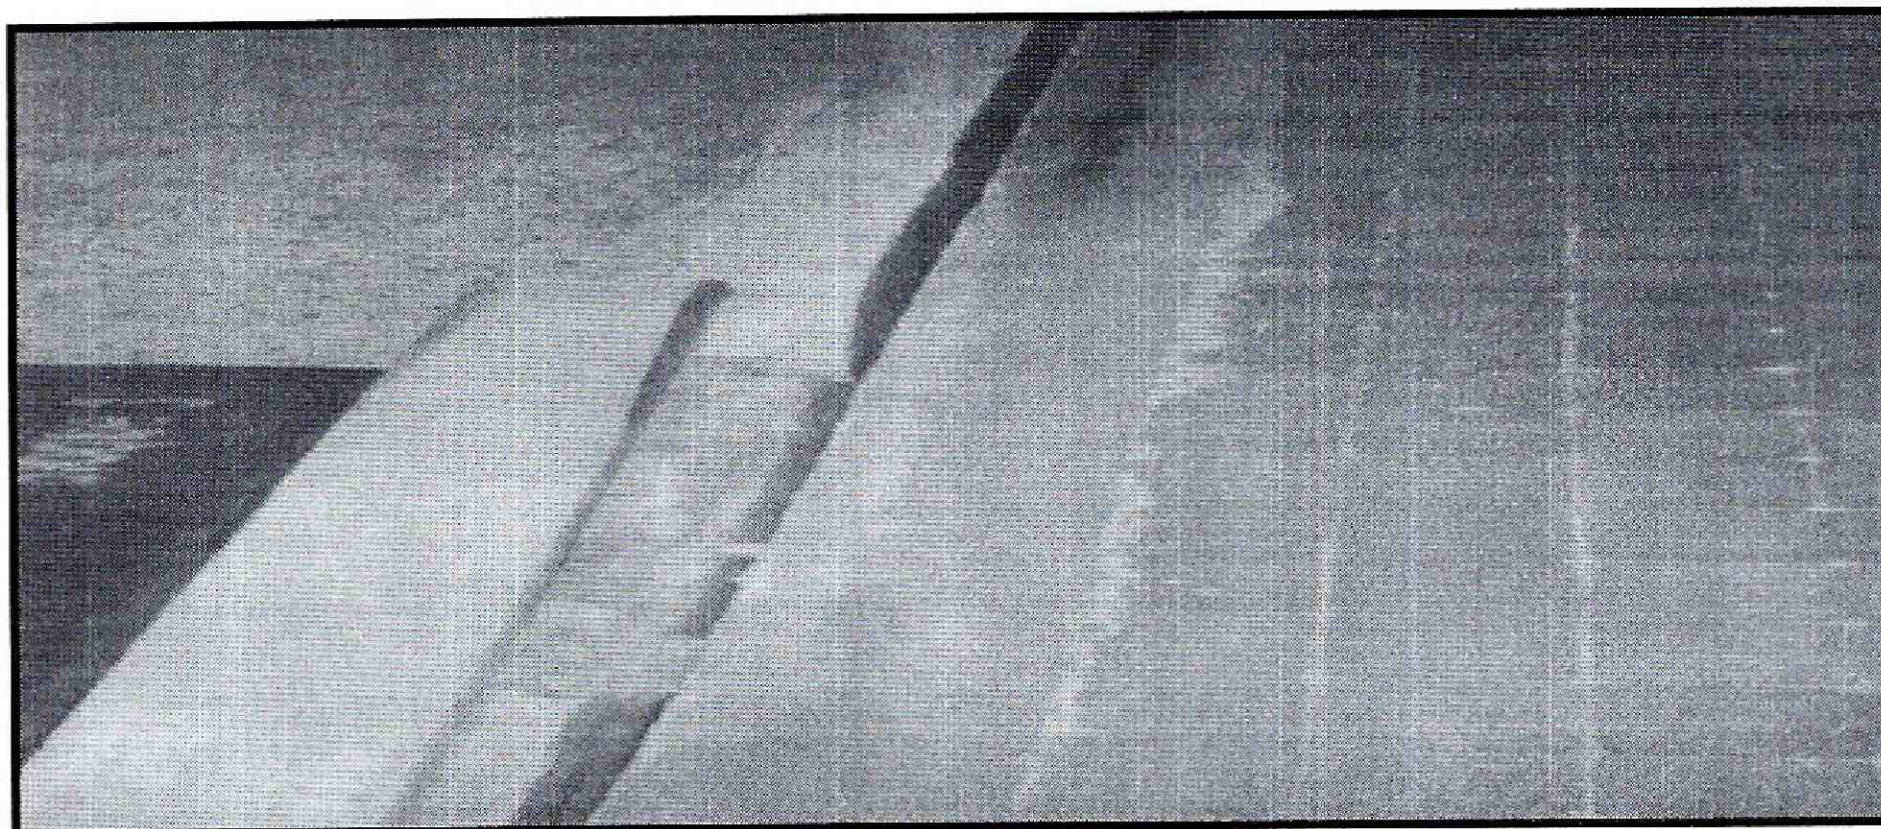
**Fotografía 20.** Junta de separación entre el sendero peatonal del costado norte, y las entradas a los apartamentos de las Torres.

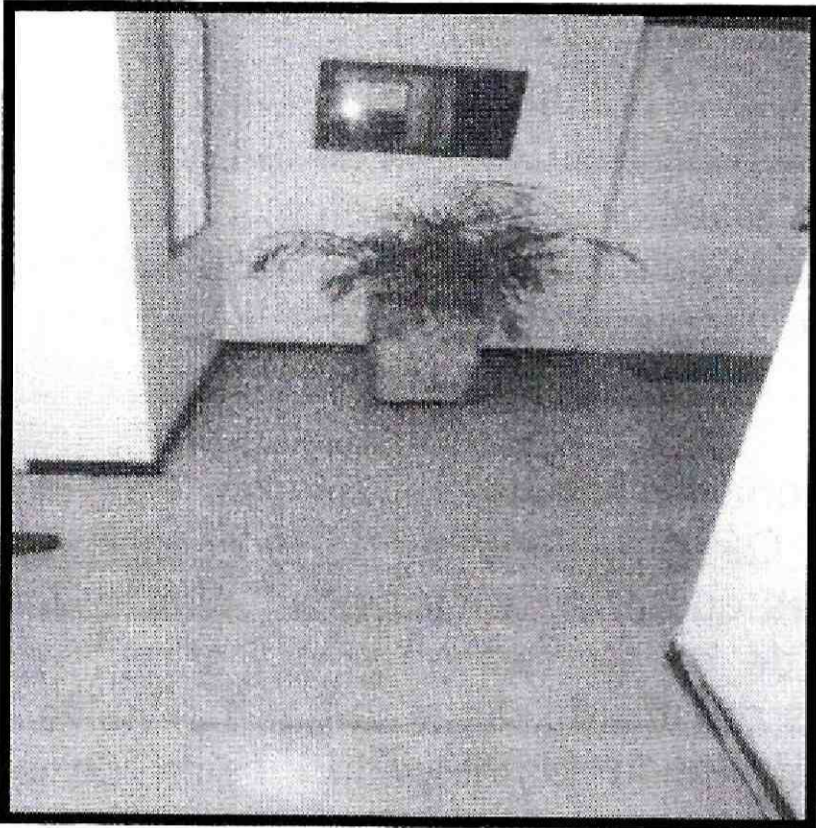
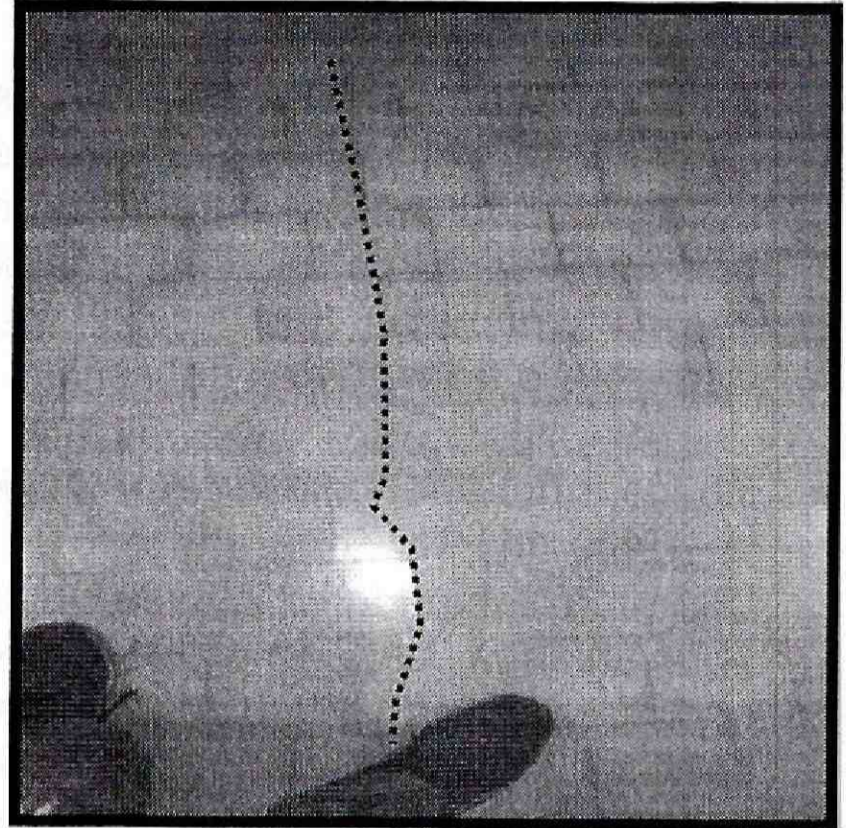
Al interior de la torre 3, a la cual se tuvo acceso, se evidencian fisuras en el enchape del piso del primer nivel de tendencia longitudinal, con aberturas menores al milímetro, y en los pisos superiores en los apartamentos, se evidencia una inclinación del piso de forma generalizada hacia el costado Sur. Esta inclinación según los propietarios de los apartamentos, se produjo hace varios años cuando se realizaron las obras de las edificaciones del costado oriental. (Ver fotografías 22-25).

**Fotografía 23 y 24.** Fisuras de tendencia longitudinal en el enchape del piso del primer nivel en las zonas comunes de las Torres.
