<b>ALCALDÍA MAYOR DE BOGOTÁ D.C.</b> AMBIENTE <small>Instituto Distrital de Gestión de Riesgos y Cambio Climático</small>	<b>DIAGNÓSTICO TÉCNICO</b>	Código:	GAR- FT - 03
		Versión:	03
		Fecha de revisión:	01/10/2014

**DIAGNÓSTICO TÉCNICO – DI-7854**  
**SUBDIRECCIÓN DE ANÁLISIS DE RIESGOS Y EFECTOS DE CAMBIO CLIMÁTICO**  
**COORDINACIÓN DE ASISTENCIA TÉCNICA**  
**EVENTO SIRE 2788493.**

<b>DIRECCIÓN</b>	Calle 141 # 9-92	<b>ÁREA DIRECTA</b>	0.01 Ha			
<b>SECTOR</b>	Cedritos	<b>POBLACIÓN ATENDIDA</b>	230			
<b>UPZ</b>	13- Cedritos	<b>FAMILIAS</b>	72	<b>ADULTOS</b>	72	<b>NIÑOS</b> 158
<b>LOCALIDAD</b>	1-Usaquén	<b>PREDIOS EVALUADOS</b>	1			
<b>CHIP</b>	AAA5120842	<b>OFICIO REMISORIO</b>	CR- 19520

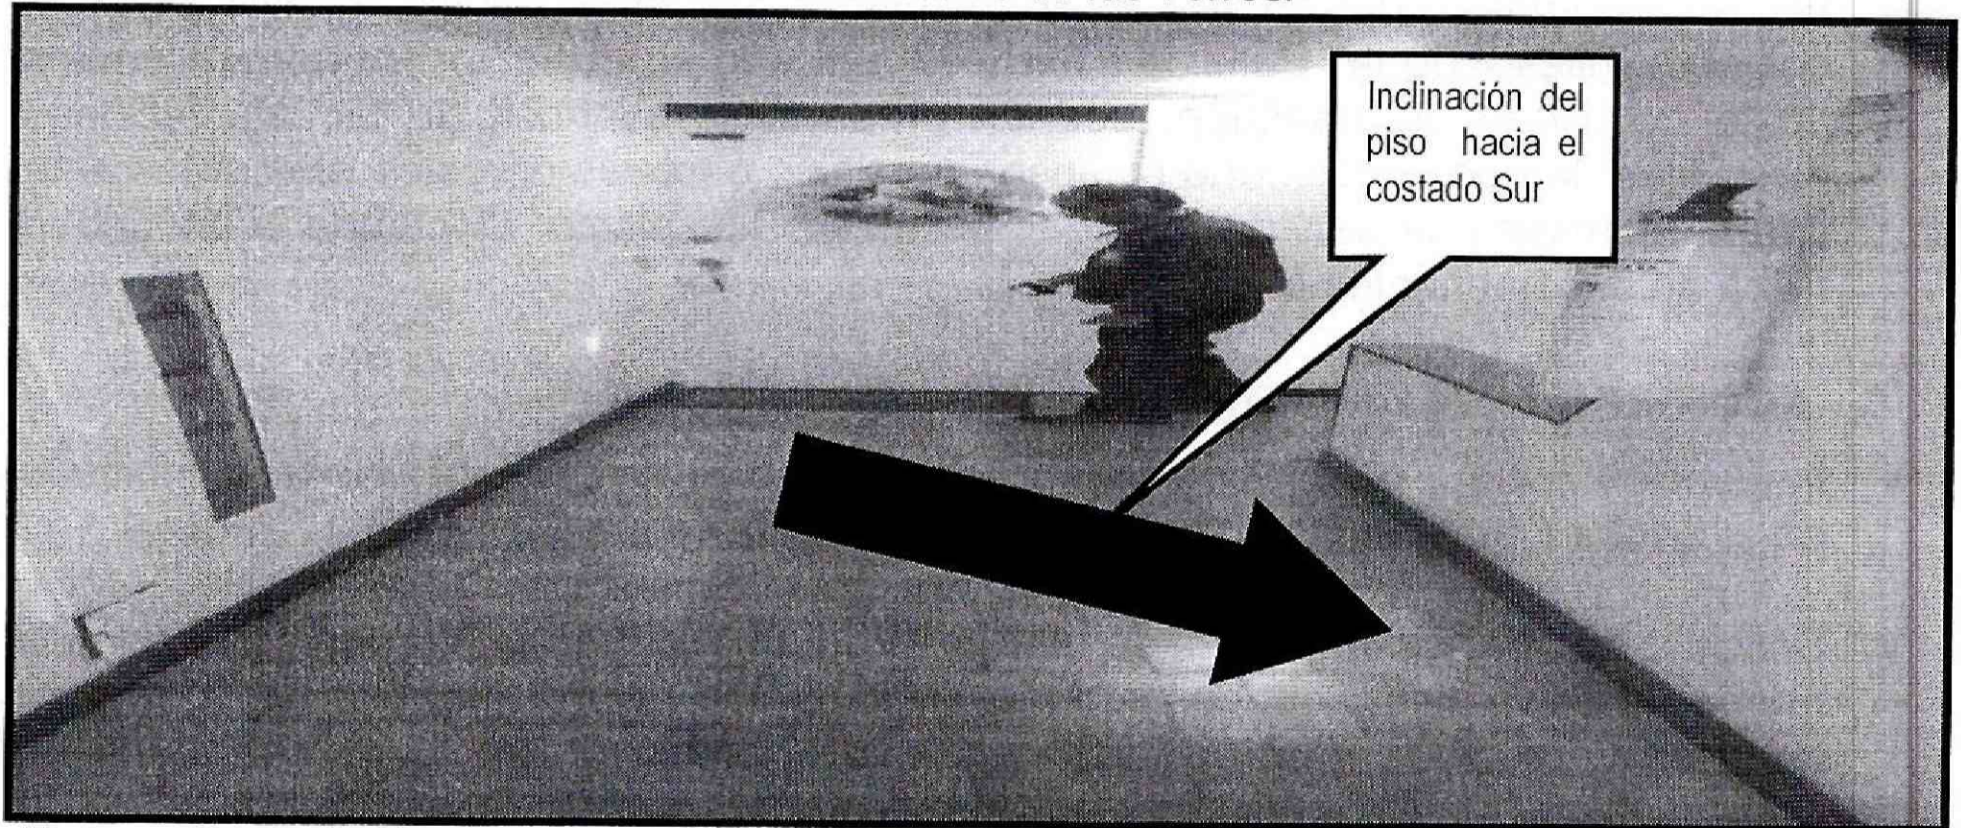
Al interior de la torre 3, a la cual se tuvo acceso, se evidencian fisuras en el enchape del piso del primer nivel de tendencia longitudinal, con aberturas menores al milímetro, y en los pisos superiores en los apartamentos, se evidencia una inclinación del piso de forma generalizada hacia el costado Sur. Esta inclinación según los propietarios de los apartamentos, se produjo hace varios años cuando se realizaron las obras de las edificaciones del costado oriental. (Ver fotografías 22-25).

**Fotografía 25.** Inclinación de las placas de entrepiso al interior de las torres hacia el costado Sur.
