DIAGNÓSTICO TÉCNICO DI - 7867
SUBDIRECCIÓN DE ANÁLISIS DE RIESGOS Y EFECTOS DE CAMBIO CLIMÁTICO
COORDINACIÓN DE ASISTENCIA TÉCNICA
RADICADO FOPAE No. 2014ER23818

DIRECCIÓN	Carrera 2 C No 2-30 Sur	ÁREA DIRECTA	500 m ²
SECTOR CATASTRAL	Buenos Aires	POBLACIÓN ATENDIDA	7
UPZ	32. San Blas	FAMILIAS 1	ADULTOS 6 NIÑOS 1
LOCALIDAD	4 – San Cristóbal	PREDIOS EVALUADOS	3
CHIP	AAA0000EBZE y OTROS	OFICIO REMISORIO	CR-19552

Inspección visual y evaluación cualitativa del predio de la Carrera 2 C No 2-30 Sur, bloque 6 apartamento 101 del sector catastral Buenos Aires de la Localidad de San Cristobal.

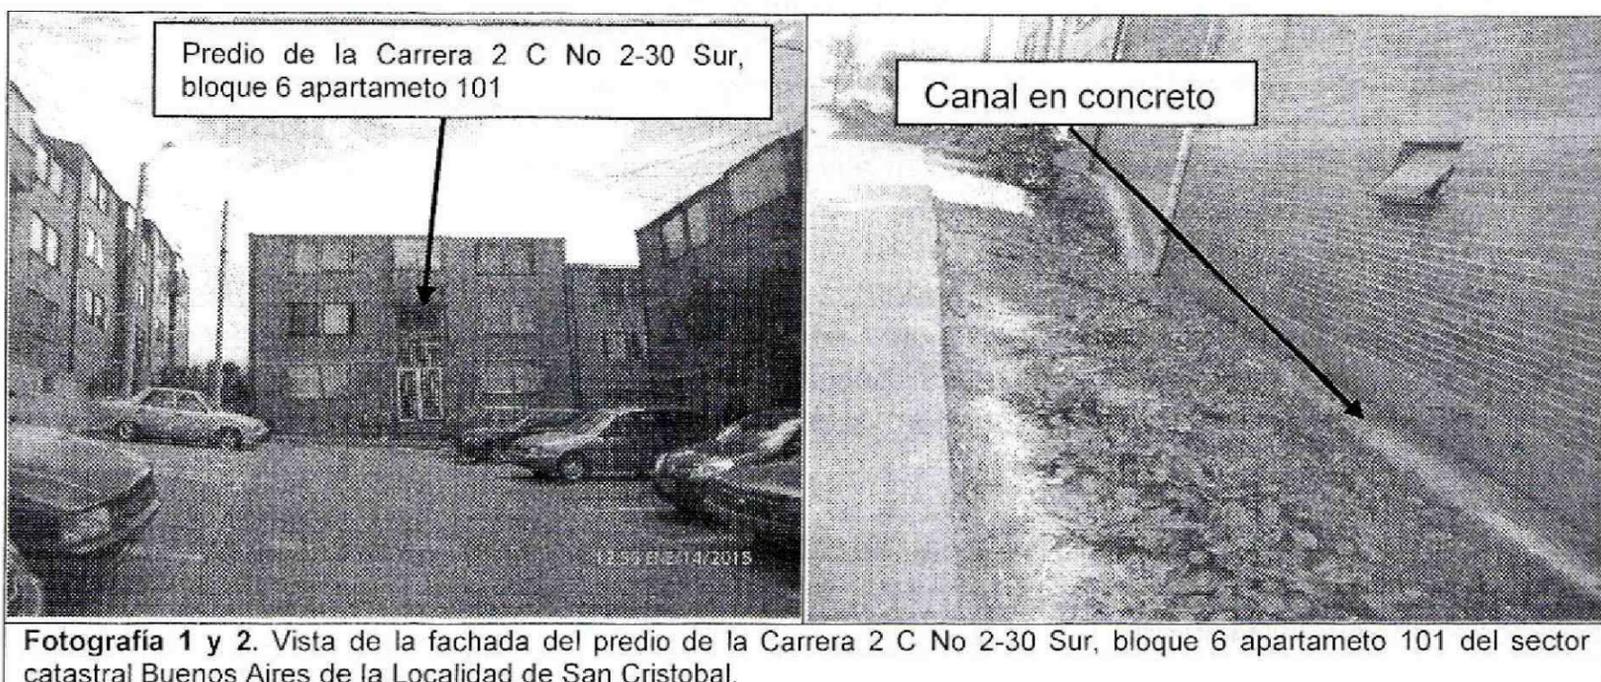
El predio de la Carrera 2 C No 2-30 Sur, bloque 6 apartameto 101, corresponde a una edificación de tres niveles con dos apartamentos por pisos, construida en mampostería parcialmente confinada (Ver foto 1), en la cual no se identifican grietas u otro tipo de patologia que indique compromiso en su estabilidad y habitabilidad en la actualidad bajo cargas normales de servicio, es pertinente mencionar que la inspección visual se realizo desde el exterior ya que despues de multiples llamados nadie atendio la visita ni se pudo establecer comunicación via telefonica.

Por otra parte dadas las condiciones topográficas del terreno, la edificación fue acomodada en forma escalonada mediante un talud de corte y/o relleno el cual cuentan con una altura cercana a los 1.5 metros y una longitud aproximada a los 6 metros a lo largo de los cuales no se identificaron medidas de estabilización y/o protección; así mismo se identificó una canal en concreto con una longitud de desarrollo de aproximadamente 30 cm el cual fue implementado como sistemas para dar manejo de las aguas escorrentia superficial (Ver foto 2).

Fotografía 1 y 2. Vista de la fachada del predio de la Carrera 2 C No 2-30 Sur, bloque 6 apartameto 101 del sector catastral Buenos Aires de la Localidad de San Cristobal.

- Se recomienda a los habitantes y/o responsables del predio de la Carrera 2 C No 2-30 Sur, bloque 6 apartamento 101, del sector catastral Buenos Aires de la Localidad de San Cristobal, implementar acciones para el mantenimiento y mejoramiento de la calidad de la vivienda, con el propósito de optimizar las condiciones adecuadas para su uso.
- A la Alcaldía Local de San Cristóbal, desde su competencia, adelantar las acciones administrativas tendientes a verificar el cumplimiento de las recomendaciones impartidas mediante esta respuesta oficial con el objeto de proteger la integridad física de los habitantes del predio y de los transeúntes del sector.
