DIAGNÓSTICO TÉCNICO - DI No. 7877
SUBDIRECCIÓN DE ANÁLISIS DE RIESGOS Y EFECTOS DEL CAMBIO CLIMÁTICO
COORDINACIÓN DE ASISTENCIA TÉCNICA
RADICADO FOPAE 2015ER247

DIRECCIÓN	Colegio General Santander Calle 119B No. 6-51	ÁREA DIRECTA	1.423 m ²		
SECTOR CATASTRAL	Usaquén	POBLACIÓN ATENDIDA	5		
UPZ	14 – Usaquén	FAMILIAS	0	ADULTOS	5
LOCALIDAD	1 – Usaquén	PREDIOS EVALUADOS	1		
CHIP	AAA0101TBNN	OFICIO REMISORIOS	CR-19566

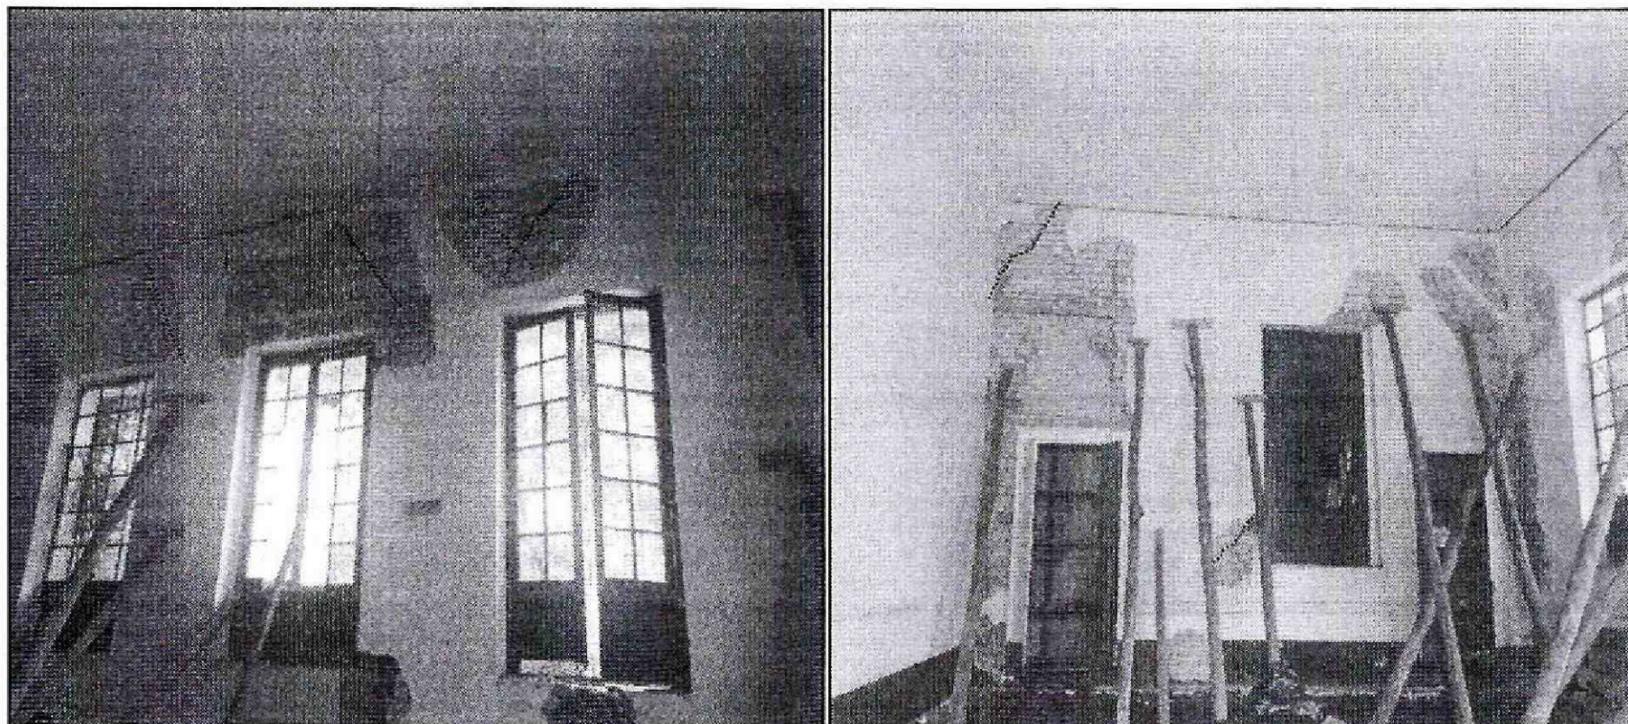
Al interior del predio, se observan lesiones de tipo mecánico, relacionadas con grietas de tendencia escalonada en muros perimetrales, de abertura aproximada 2.0 milímetros (ver fotografías 3 y 4), desprendimientos de la capa de recubrimiento de la cara interior de muros perimetrales y divisorios (ver fotografías 5 y 6), pérdida de verticalidad de muros perimetrales en varias de las aulas, los cuales están siendo soportados mediante parales de madera rolliza (ver fotografías 7 y 8), grietas de tendencia irregular en cielo raso de madera (ver fotografías 9 y 10). En el costado norte del predio, se observa el colapso parcial de cubierta, en el sector de patio, que según refiere el personal de vigilancia ocurrió hace unos meses (ver fotografías 11 y 12).

Fotografía 3 y 4. Vista de las grietas de tendencia escalonada en muros perimetrales del Colegio General Santander ubicado en la Calle 119B No. 6-51 del Sector Catastral Usaquén de la Localidad de Usaquén

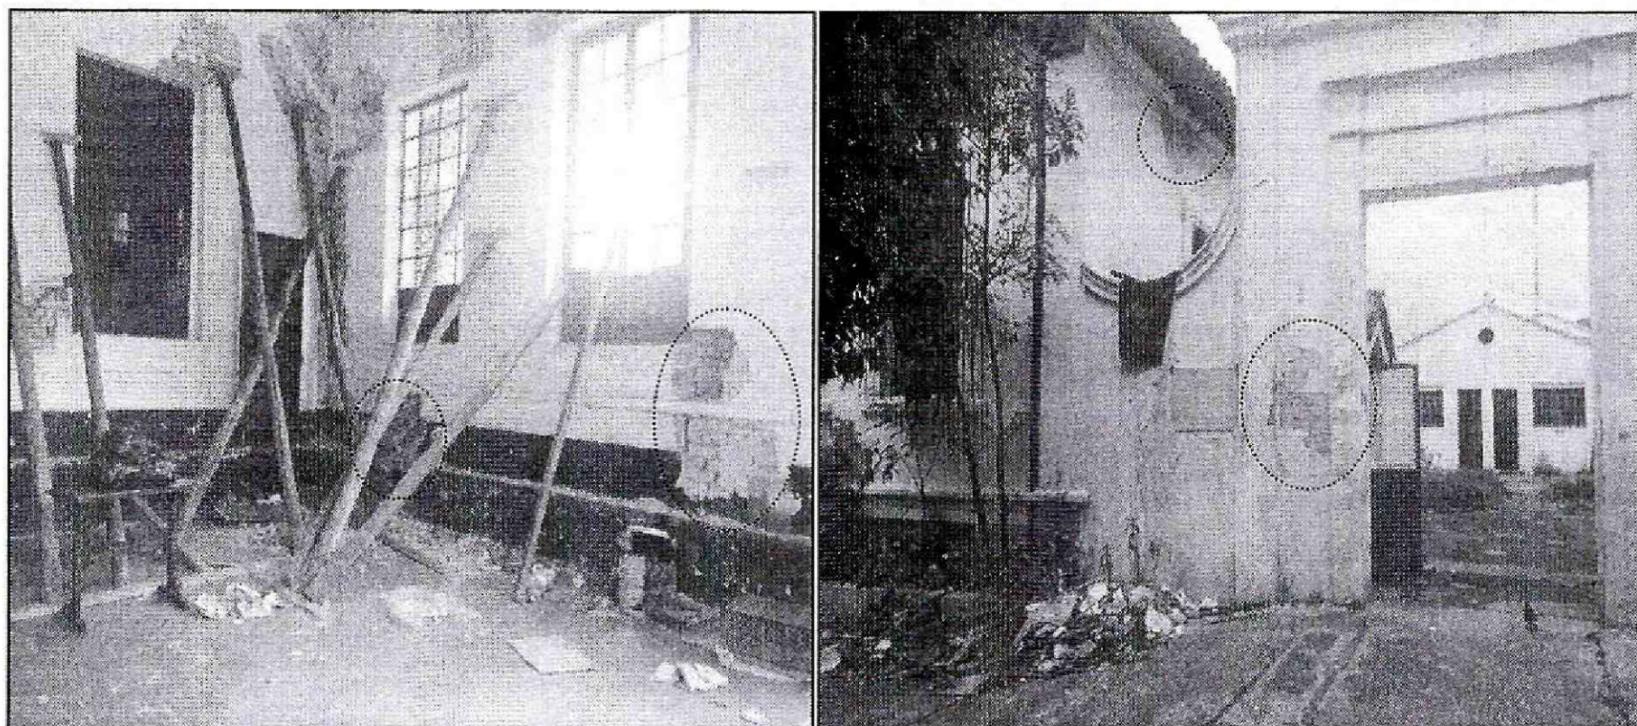
Fotografía 5 y 6. Vista de los desprendimientos de la capa de recubrimiento de muros del Colegio General Santander ubicado en la Calle 119B No. 6-51 del Sector Catastral Usaquén de la Localidad de Usaquén

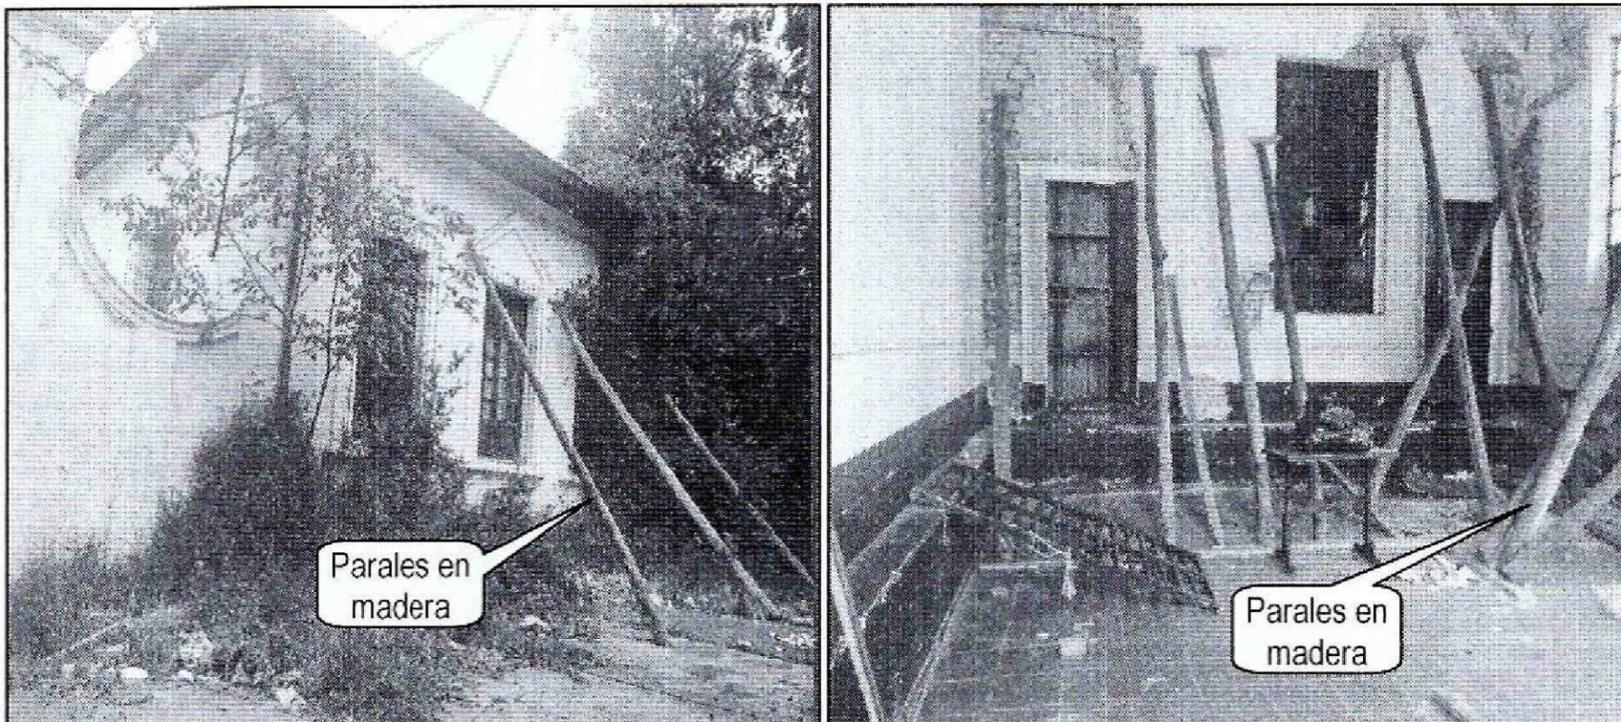
Fotografía 7 y 8. Vista de la pérdida de verticalidad de muros perimetrales de una de las aulas del Colegio General Santander ubicado en la Calle 119B No. 6-51 del Sector Catastral Usaquén de la Localidad de Usaquén

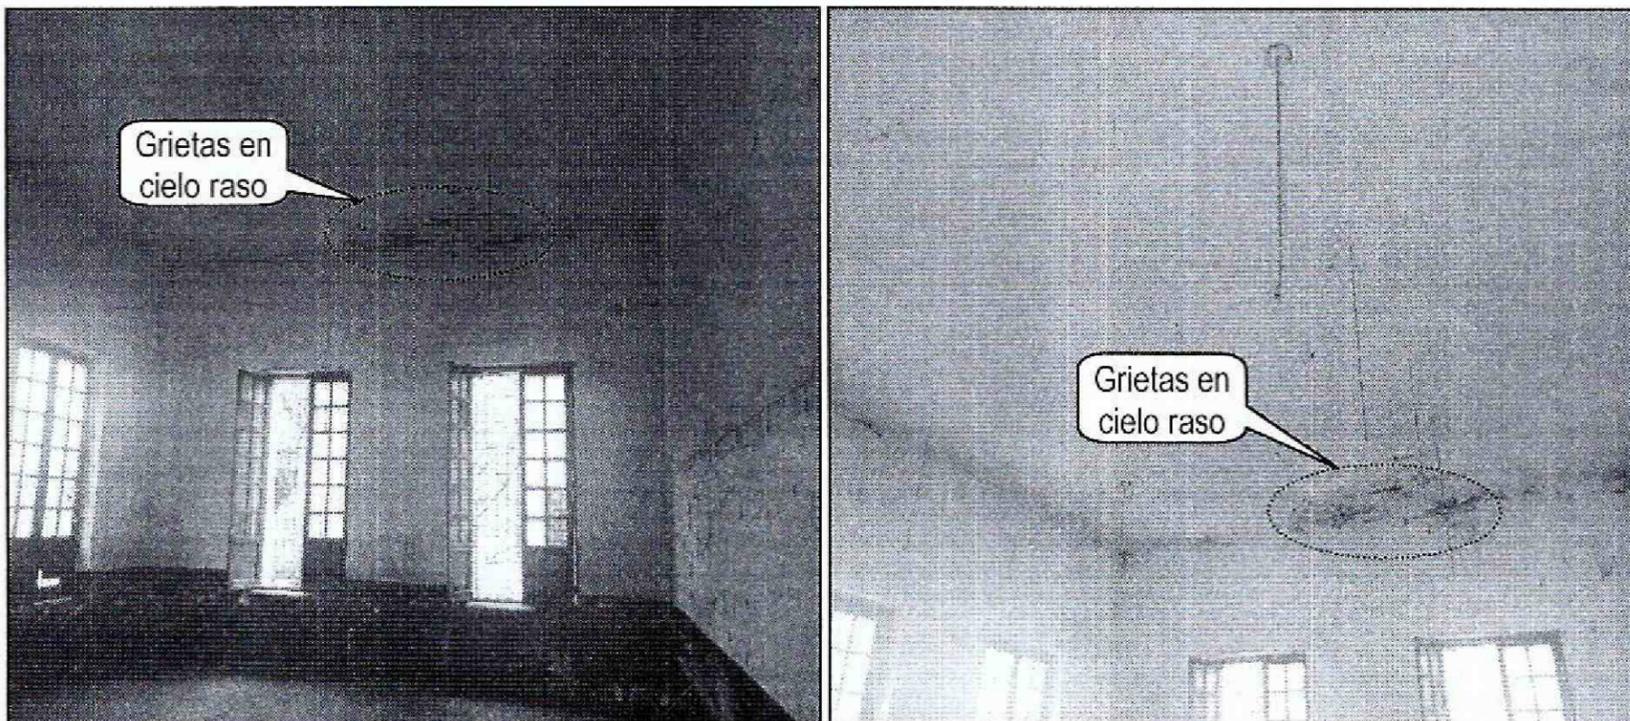
Fotografía 9 y 10. Vista de las grietas en cielo raso del Colegio General Santander ubicado en la Calle 119B No. 6-51 del Sector Catastral Usaquén de la Localidad de Usaquén

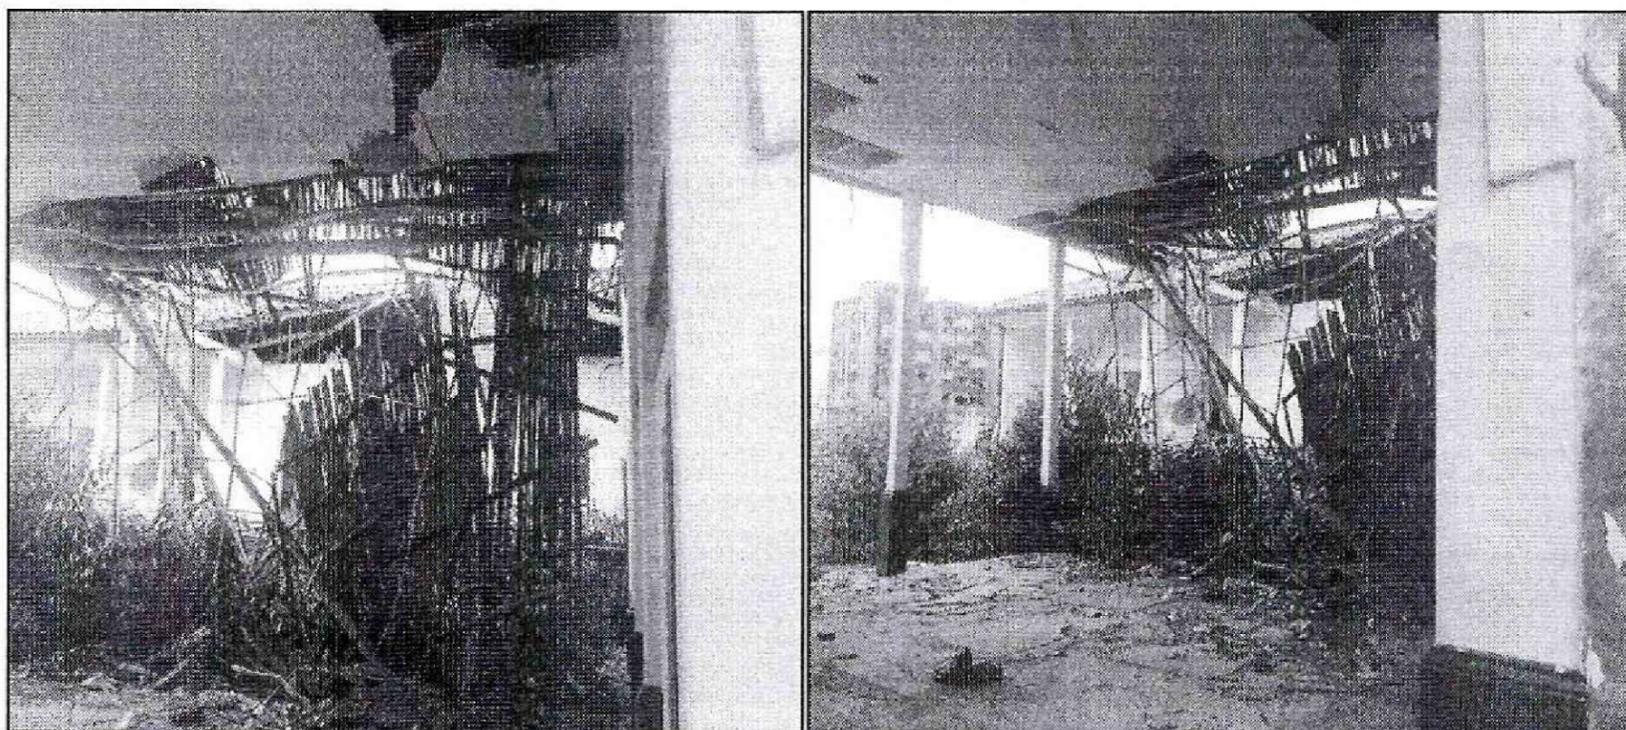
Dentro de las posibles causas de las lesiones evidenciadas se tiene la falta de mantenimiento periódico y preventivo a la totalidad de las instalaciones, así como a las deficiencias constructivas inherentes a la fecha en que se edificó el Colegio, las cuales están relacionadas con la falta de sistemas de confinamiento para los muros que conforman la estructura principal. Así mismo, el hecho que toda la estructura cuente con una sola cubierta, hace que frente a temporadas de lluvia, se genere saturación frente al posible taponamiento de canales por la falta de mantenimiento, situación que pudo incrementar el peso de la cubierta ocasionando el colapso parcial presentado.

Fotografía 11 y 12. Vista del colapso parcial de cubierta del Colegio General Santander ubicado en la Calle 119B No. 6-51 del Sector Catastral Usaquén de la Localidad de Usaquén

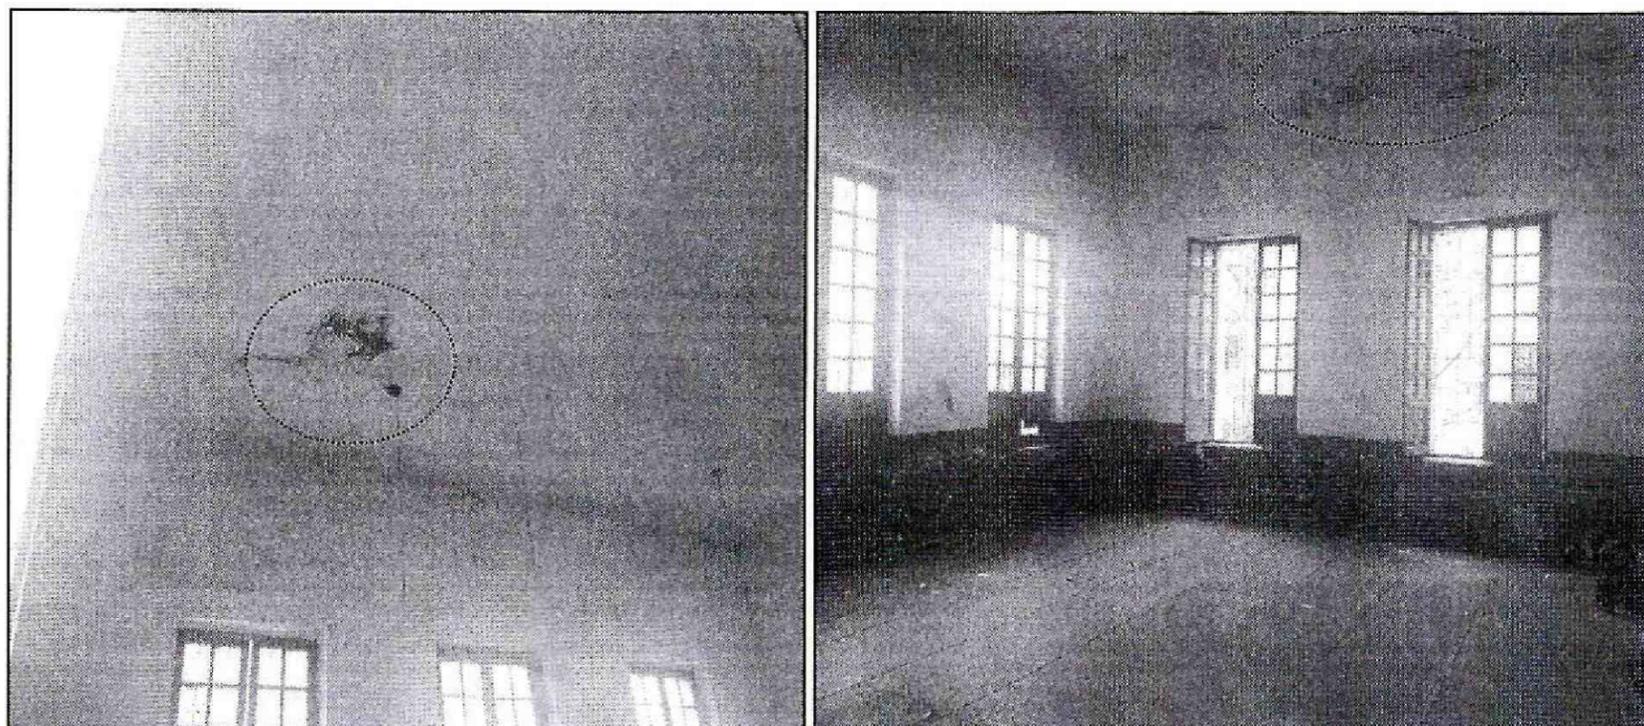
Entre las lesiones de tipo físico, se tienen humedades por filtración, que han ocasionado un debilitamiento del cielo raso en esterilla de madera (ver fotografías 13 y 14), crecimiento de vegetación al interior de las aulas y en zonas de circulación (ver fotografías 15 y 16).

Fotografía 13 y 14. Vista de las humedades en cielo raso de una de las aulas del Colegio General Santander ubicado en la Calle 119B No. 6-51 del Sector Catastral Usaquén de la Localidad de Usaquén

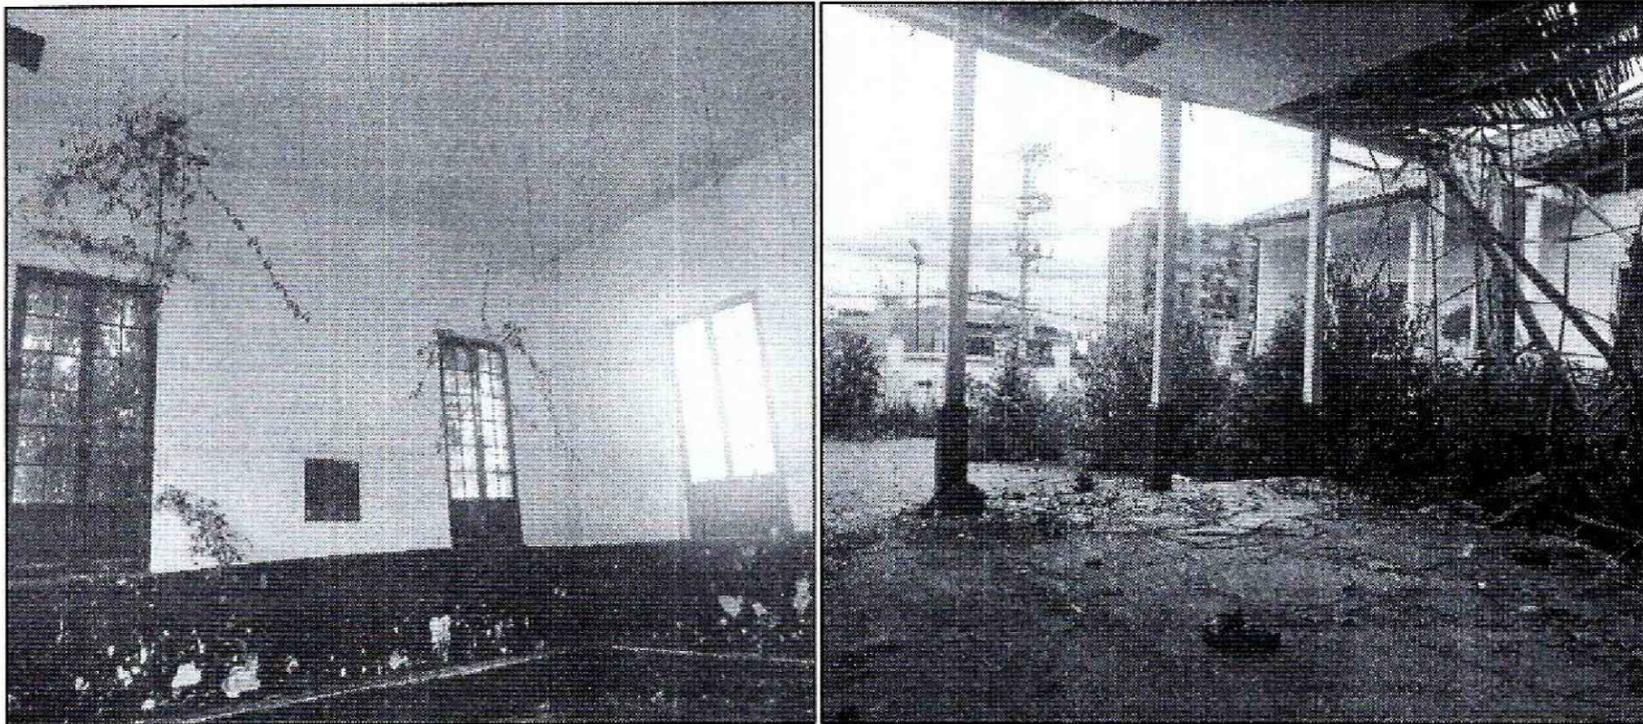
Fotografía 15 y 16. Vista del crecimiento de vegetación al interior de aulas y zonas de circulación del Colegio General Santander ubicado en la Calle 119B No. 6-51 del Sector Catastral Usaquén de la Localidad de Usaquén
