**DIAGNÓSTICO TÉCNICO – DI-7890**  
**SUBDIRECCIÓN DE ANÁLISIS DE RIESGOS Y EFECTOS DE CAMBIO CLIMÁTICO**  
**COORDINACIÓN DE ASISTENCIA TÉCNICA**  
**COMUNICACIÓN INTERNA IDIGER 2015IE169**

ATENDIÓ: NELSON DAVID MILLAN DELVALLE				<b>SOLICITANTE</b>	
COE	26	MOVIL	8	<b>COMUNIDAD</b>	
FECHA	04 de Febrero de 2015	HORA	15:40	<b>VIGENCIA:</b> Temporal mientras no se modifique significativamente las condiciones físicas del sector.

<b>DIRECCIÓN</b>	Carrera 7A No. 1-04 Sur Carrera 7A No. 1-12 Sur	<b>ÁREA DIRECTA</b>	300 m <sup>2</sup>				
<b>DESARROLLO</b>	CALVO SUR I	<b>POBLACIÓN ATENDIDA</b>	39				
<b>UPZ</b>	33 – Sosiego	<b>FAMILIAS</b>	10	<b>ADULTOS</b>	20	<b>NIÑOS</b>	19
<b>LOCALIDAD</b>	4 – San Cristóbal	<b>PREDIOS EVALUADOS</b>	2				
<b>CHIP</b>	AAA0002DLAF AAA0240PPKL	<b>OFICIO REMISORIO</b>	CR-19590

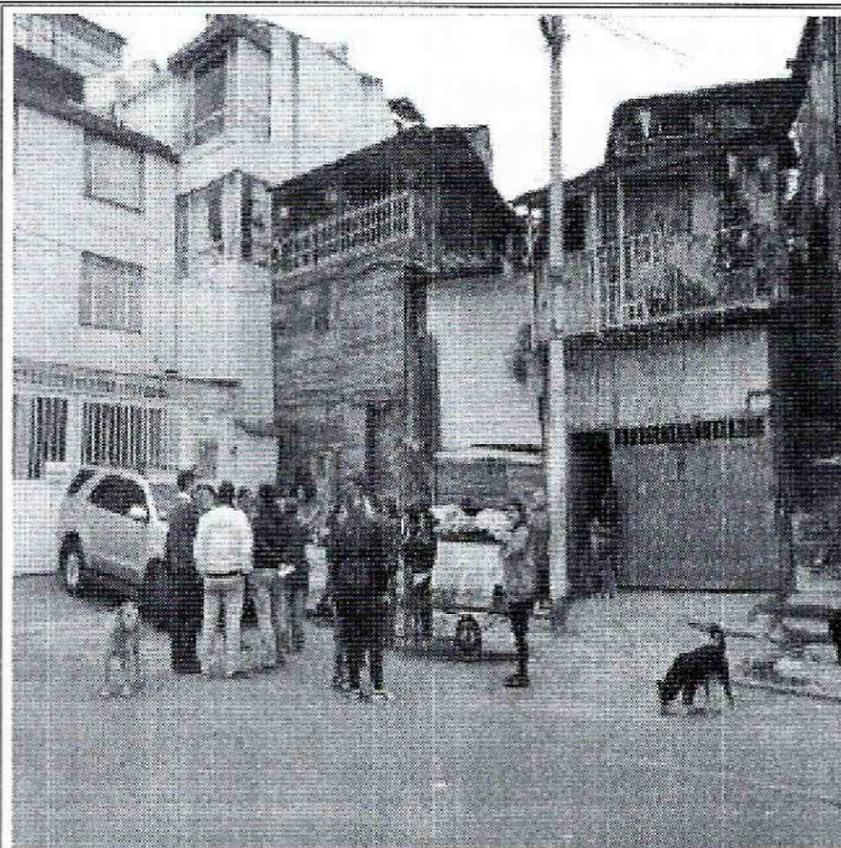
**Foto No. 1.** Vista frontal de los predios evaluados

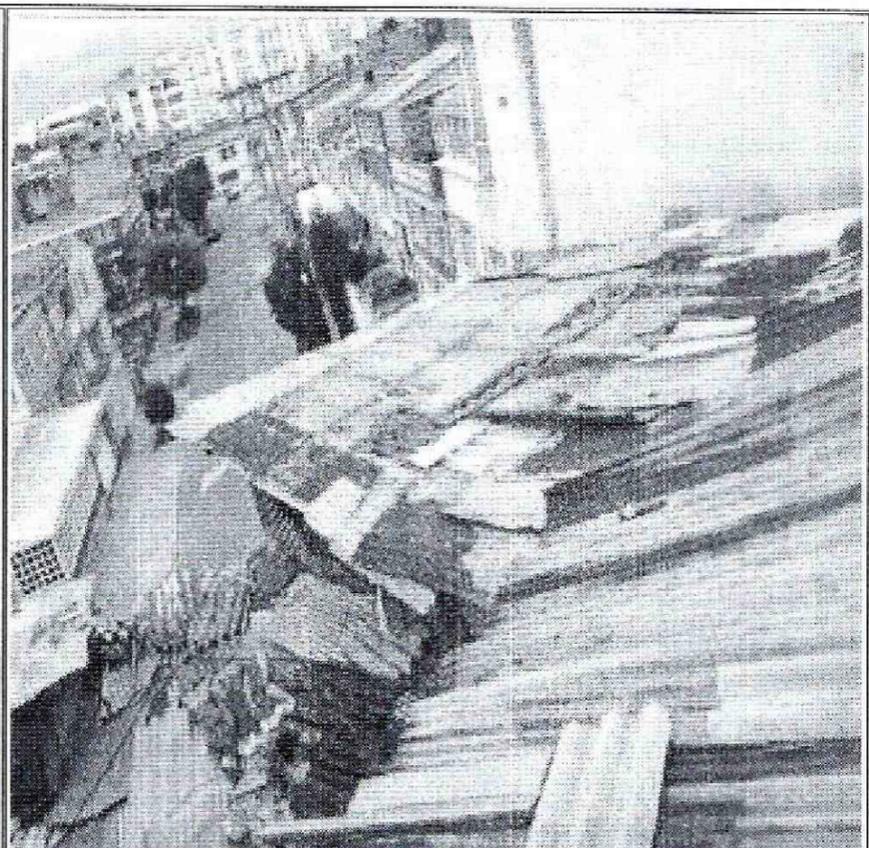
**Foto No. 2.** Vista aérea de la cubierta de los predios evaluados

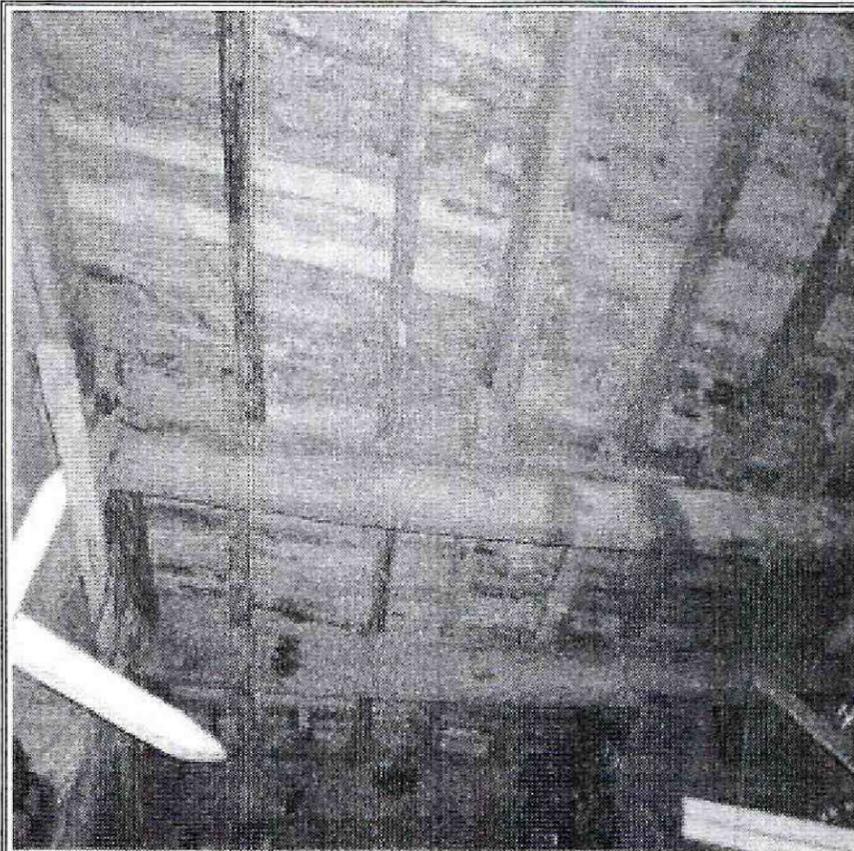
Foto No. 3. Vista elemento de entrepiso en madera

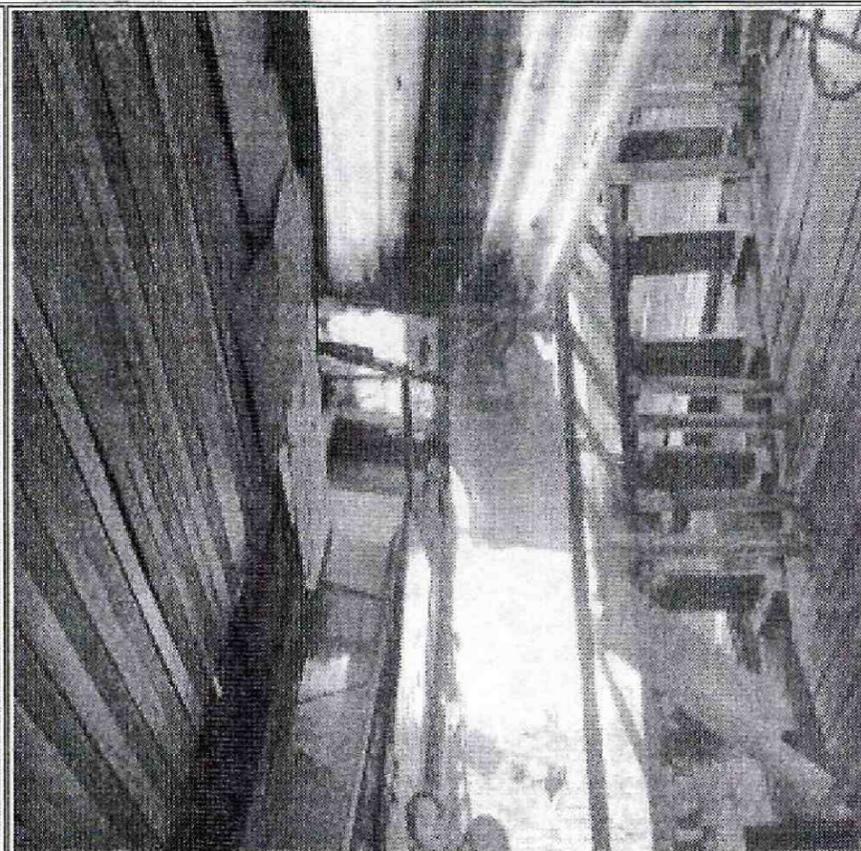
Foto No. 4 Vista escalera del predio

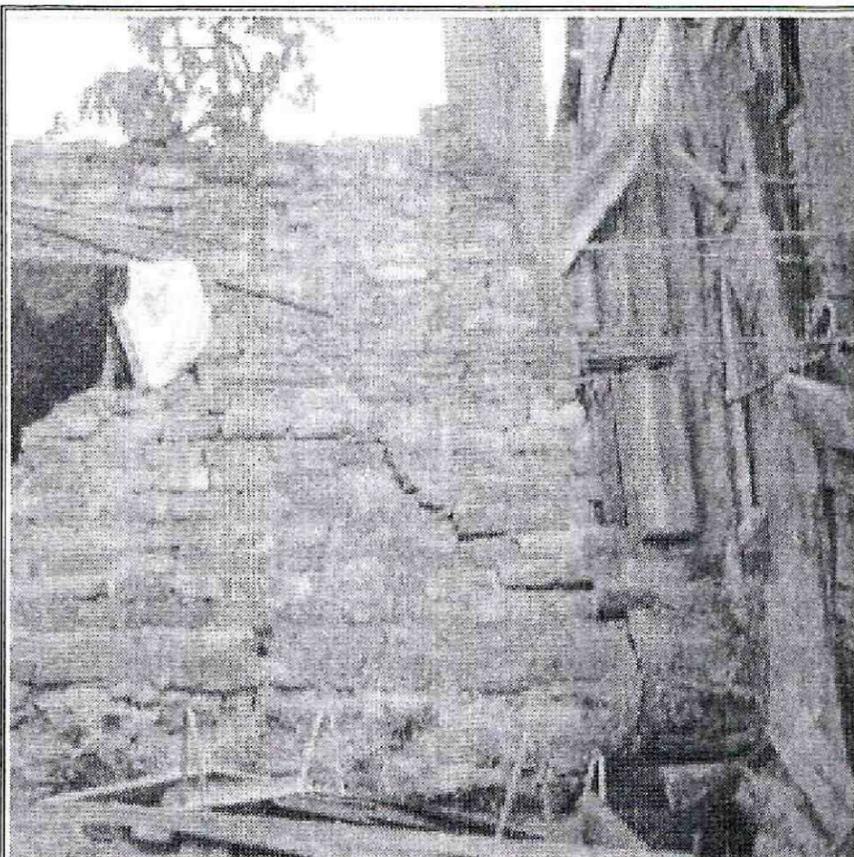
En la parte posterior del predio sobre el costado occidental, se identificó un muro de cerramiento perimetral, construido en mampostería simple sin medidas de confinamiento, y con la presencia de grietas de tendencia vertical las cuales presentan una abertura aproximada de 3.0 centímetros y una longitud cercana a 1.5 metros (Ver fotografía 5).

Foto No. 5. Vista muro en mampostería fracturado

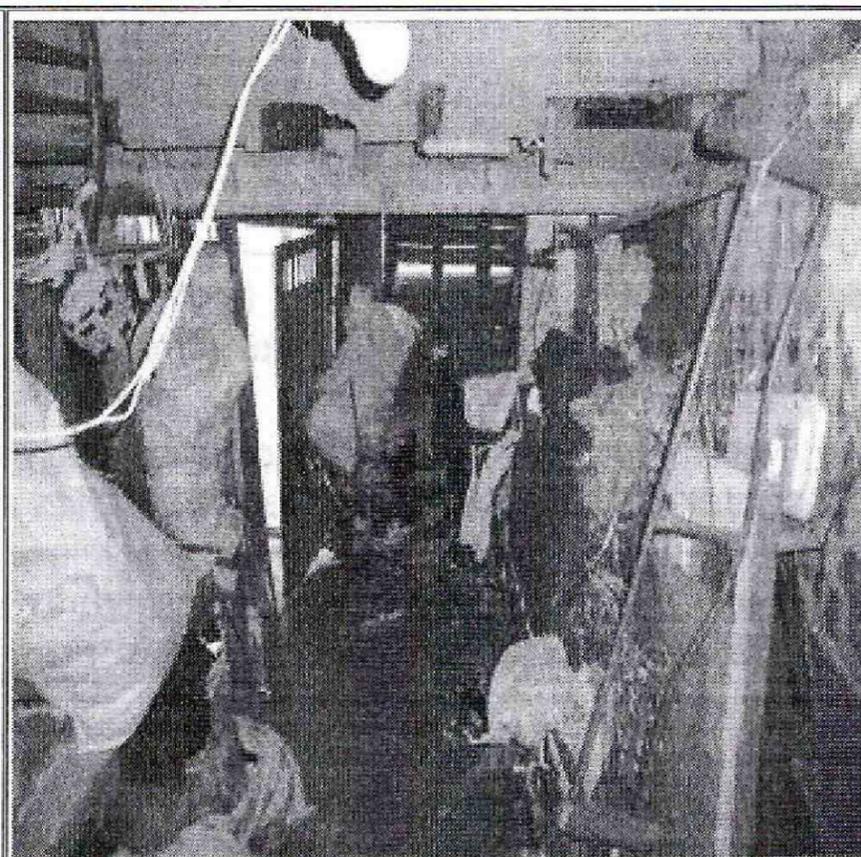
En el predio de la Carrera 7A No. 1-04 Sur, se pudo observar que se realiza el acopio y/o almacenamiento de materiales producto del reciclaje, ya que esta es la actividad que desarrollan los habitantes de la vivienda (Ver fotografía 6). Del mismo modo, se identifica que la vivienda cuenta con una sola unidad sanitaria (Ver fotografía 7), la cual presta el servicio para todos los que habitan en la vivienda (40 Personas), dicha unidad sanitaria se encuentra sobre el terreno natural y se pudo evidenciar que las instalaciones sanitarias se encuentran expuestas (Ver fotografía 8). Es importante mencionar que en las viviendas se evidenció la proliferación de insectos y roedores, lo cual podría afectar la salud de los que en ella habitan; así mismo, se pudo identificar

Foto No. 6 Vista interior del predio

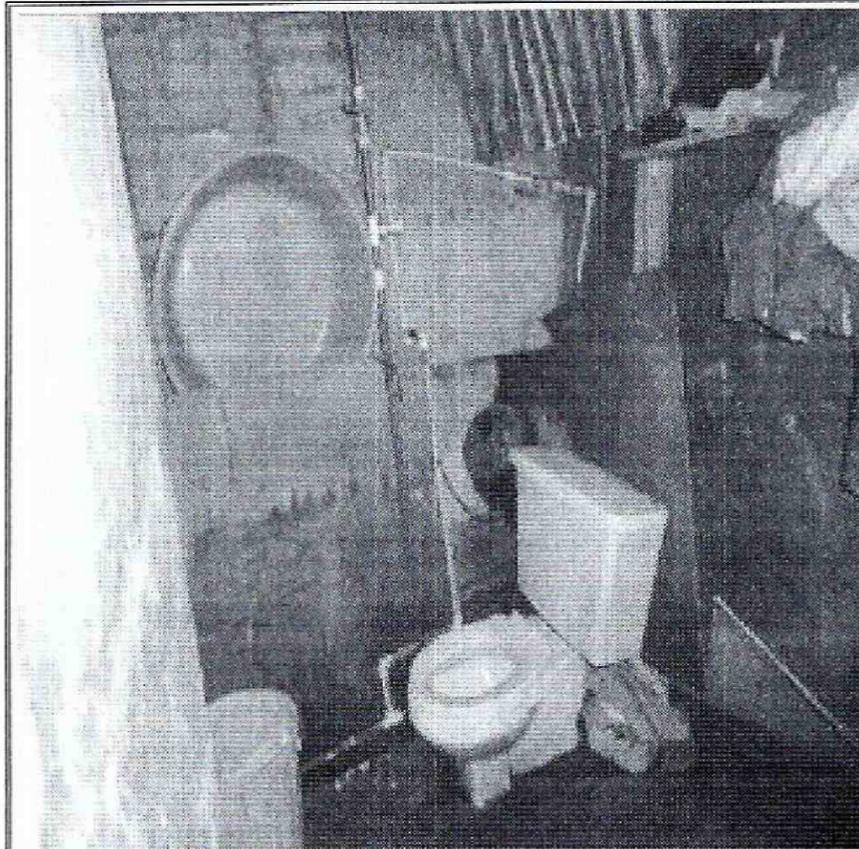
Foto No. 7. Vista unidad sanitaria del predio
