DIAGNÓSTICO TÉCNICO DI-7895
SUBDIRECCIÓN DE ANÁLISIS DE RIESGOS Y EFECTOS DE CAMBIO CLIMÁTICO
COORDINACIÓN DE ASISTENCIA TECNICA
EVENTO SIRE 2844908

DIRECCIÓN	Calle 11 Sur No. 18-35	ÁREA DIRECTA	100 metros		
SECTOR CATASTRAL	San Antonio	POBLACIÓN ATENDIDA	3		
UPZ	38- Restrepo	FAMILIAS	1	ADULTOS	3
LOCALIDAD	15 – Antonio Nariño	PREDIOS EVALUADOS	1		
CHIP	AAA0011XJFT	OFICIO REMISORIO	CR-19597

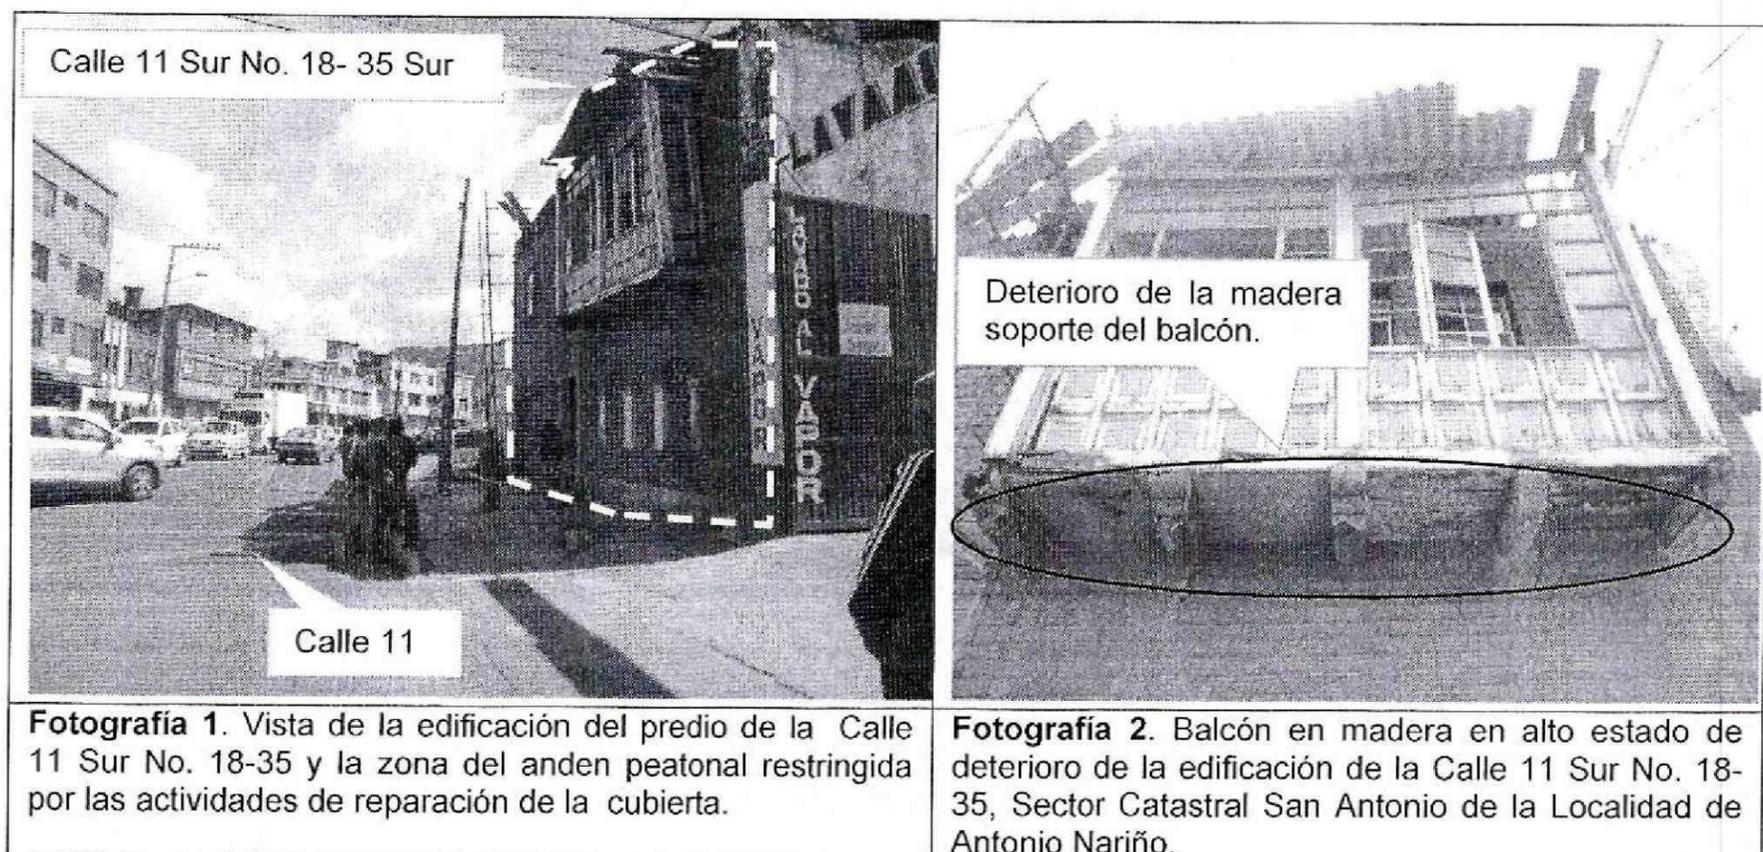
En atención al Evento Sire 2844908, personal del área técnica del **Instituto Distrital de Gestión de Riesgos y Cambio Climático – IDIGER**, realizó visita técnica el 30 de Enero de 2015, al predio ubicado en la Calle 11 Sur No. 15-35, Sector Catastral San Antonio de la Localidad de Antonio Nariño, donde se evidenció un balcón en madera a punto colapsar por el elevado deterioro de la madera de soporte, así mismo frente a la

vivienda se encontraba instalado un andamio, al parecer para adelantar el proceso de reparación de la cubierta de la mencionada edificación. Estas actividades se desarrollaban sobre el andén peatonal de la Calle 11 con Carrera 19, con escasa delimitación, solo con una cinta de señalización y sin ningún tipo de cerramiento de la zona, por la que se desplazan transeúntes, en particular niños, de un colegio cercano a la vivienda en comento. (Ver Fotografías 1 y 2).

- Posible colapso del balcón en madera, localizado en la fachada del segundo nivel de la edificación de la Calle 11 Sur No. 18-35, Sector Catastral San Antonio de la Localidad de Antonio Nariño, de no realizarse las medidas adecuadas de mantenimiento y mejoramiento.
- Posibles accidentes a los peatones de la Calle 11, frente a la edificación de la Calle 11 Sur No. 18-35, Sector Catastral San Antonio de la Localidad de Antonio Nariño, de no realizar el respectiva cerramiento del área de intervención.

acciones para la señalización y/o cerramiento del área de intervención en el andén peatonal, de acuerdo a la normatividad establecida por la Alcaldía de la Localidad Antonio Nariño.

- A la Alcaldía de la Localidad Antonio Nariño y/o responsables de la edificación emplazada en el predio Calle 11 Sur No. 18-35, Sector Catastral San Antonio de la Localidad de Antonio Nariño, acatar la recomendación de Restricción Parcial de Uso, emitida para la zona de andén peatonal, frente a la vivienda emplazada en el predio en comento, hasta tanto se garanticen sus condiciones de transitabilidad y seguridad. (Ver Tabla 1).

- Se recomienda a los habitantes y/o responsables del predio de la Calle 11 Sur No. 18-35, Sector Catastral San Antonio de la Localidad Antonio Nariño, implementar acciones para el mantenimiento y mejoramiento de la calidad de la vivienda, con el propósito de optimizar las condiciones adecuadas para su uso.
