**DIAGNÓSTICO TÉCNICO – DI-7903**  
**SUBDIRECCIÓN DE ANÁLISIS DE RIESGOS Y EFECTOS DE CAMBIO CLIMÁTICO**  
**COORDINACIÓN DE ASISTENCIA TÉCNICA**  
**RADICADO FOPAE2015ER22260.**

<b>DIRECCIÓN</b>	Carrera 4 # 26B-33	<b>ÁREA DIRECTA</b>	0.01 Ha				
<b>SECTOR</b>	La Macarena	<b>POBLACIÓN ATENDIDA</b>	33				
<b>UPZ</b>	92-La Macarena	<b>FAMILIAS</b>	11	<b>ADULTOS</b>	22	<b>NIÑOS</b>	11
<b>LOCALIDAD</b>	3- Santa Fé	<b>PREDIOS EVALUADOS</b>	1				
<b>CHIP</b>	AAA0087LEAF	<b>OFICIO REMISORIO</b>	<b>CR- 19624</b>

El día 18 de Febrero de 2015 en atención al Radicado FOPAE 2015ER2260, personal del Instituto Distrital de Gestión de Riesgos y Cambio Climático IDIGER, realizó visita técnica al predio ubicado en la Carrera 4 No 26B-23, del Sector Catastral La Macarena de Localidad de Santa Fé. El predio en mención se localiza en una zona plana, con vías de acceso en capa asfáltica, consolidado urbanísticamente y cuenta con la disponibilidad de todos los servicios públicos domiciliarios. En este predio se localiza un edificio para vivienda, que posee 5 niveles en los cuales se distribuyen tres apartamentos en el segundo nivel, dos en el tercero, dos en el cuarto y 4 en el quinto piso para un to

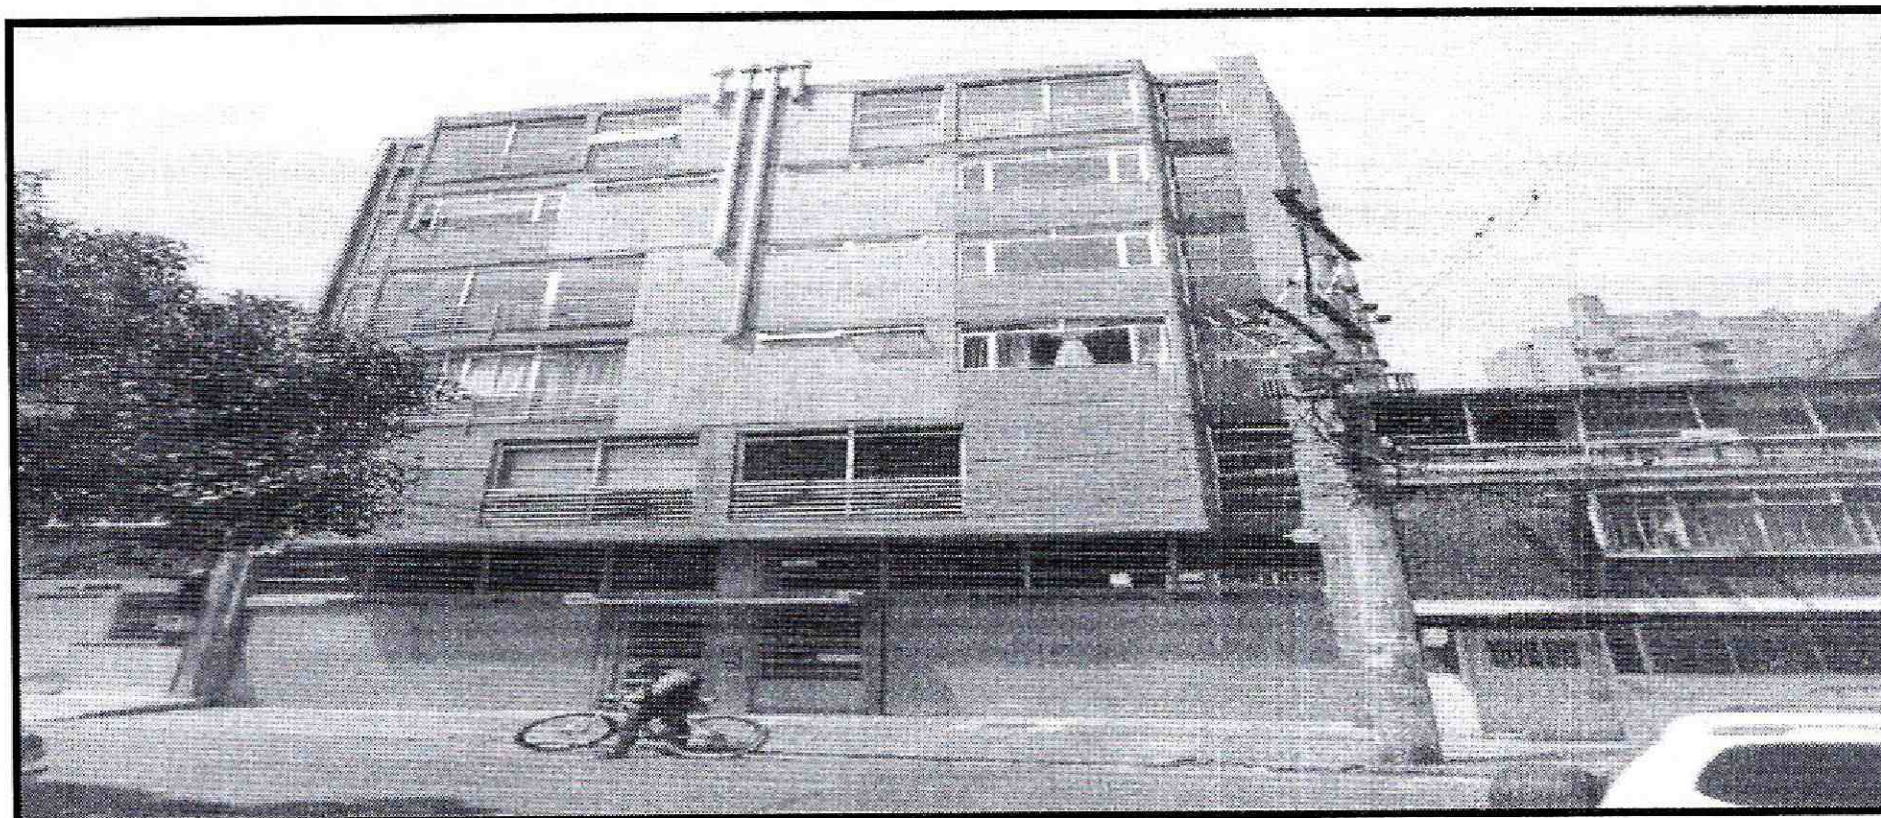
**Fotografía 1.** Vista de la fachada principal del predio ubicado en la Carrera 4 # 26B-23 de Sector Catastral La Macarena de la localidad de Santafé.

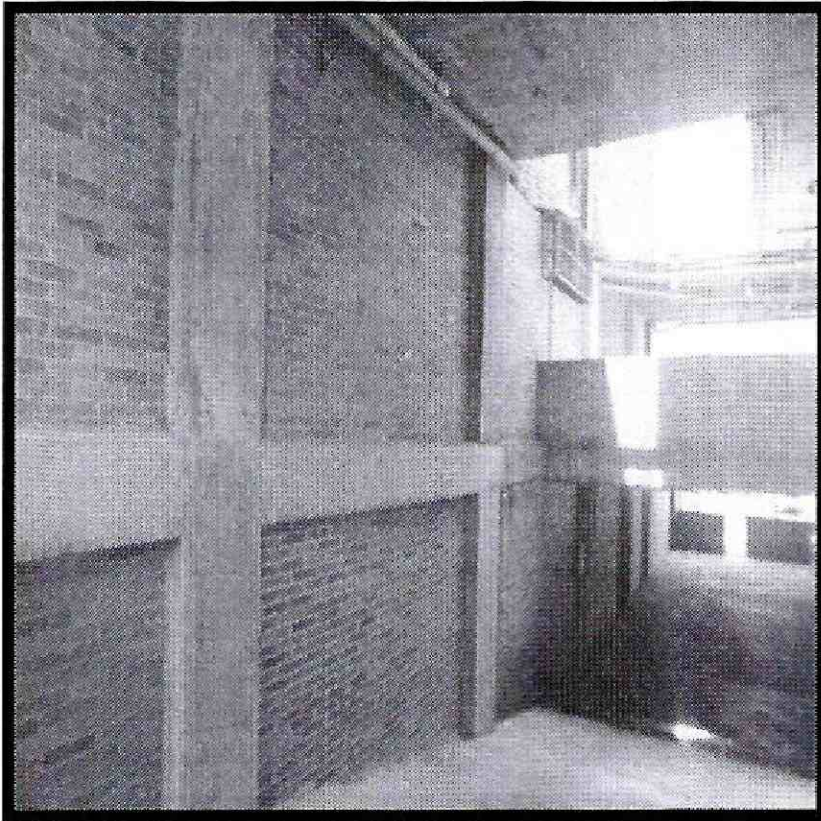
**Fotografía 2.** Rampa que conduce al semisótano, nótese los pórticos de columnas vigas en concreto.

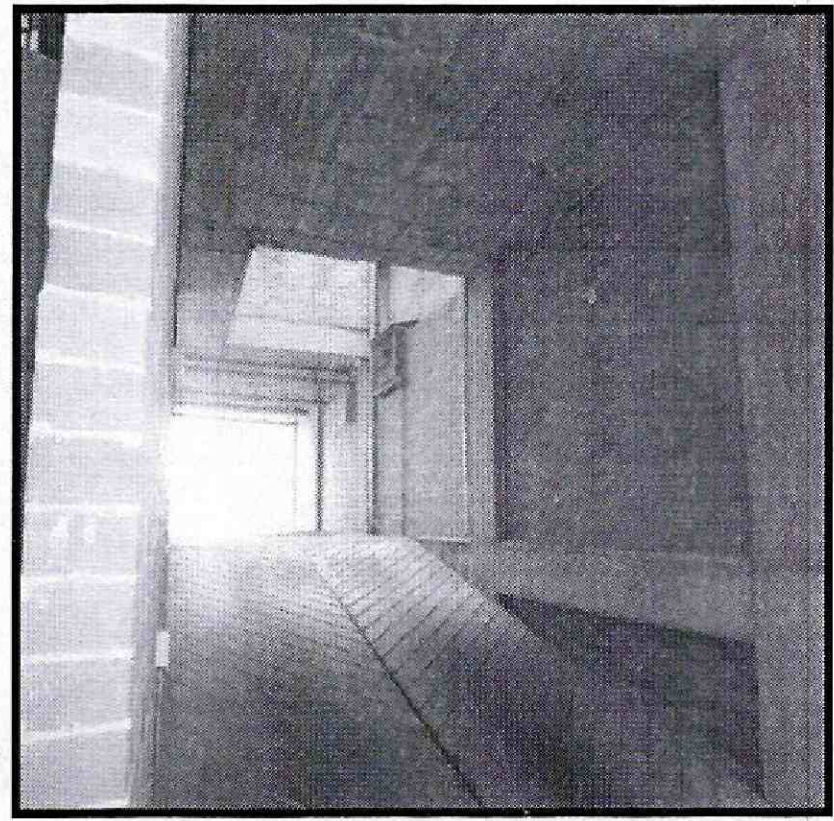
**Fotografía 3.** Rampa que conduce a los parqueaderos del primer piso

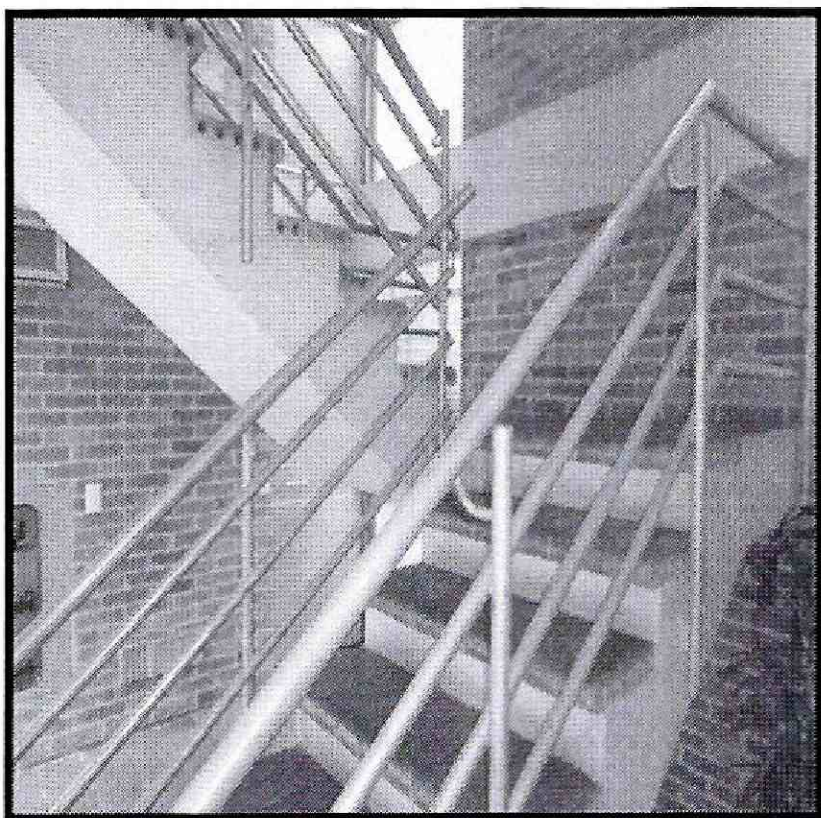
**Fotografía 4.** Escaleras que conducen a pisos superiores

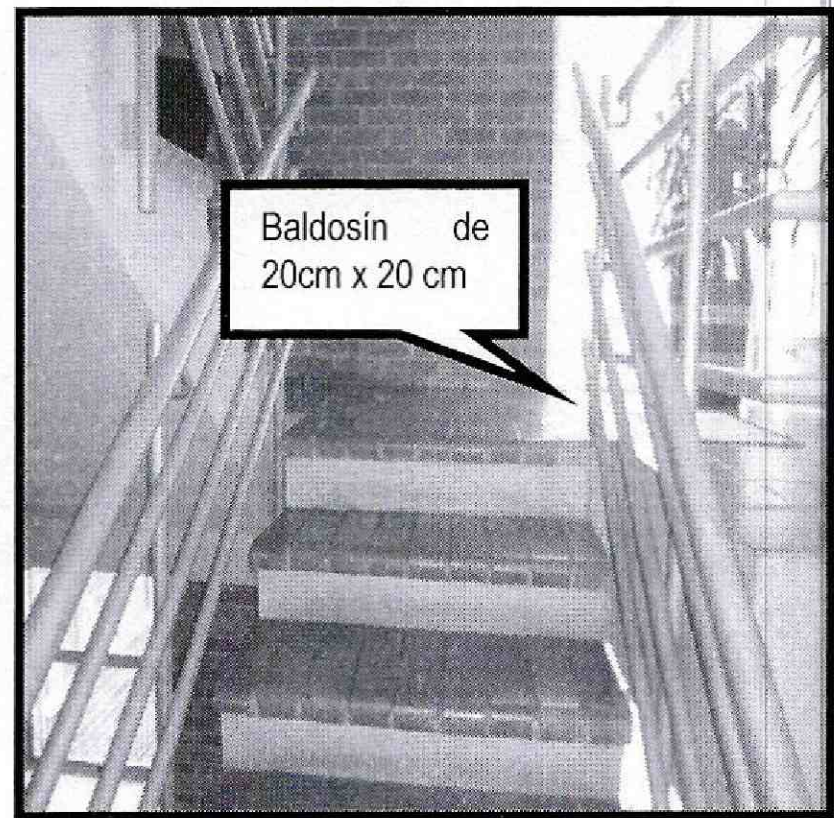
Baldosín de  
20cm x 20 cm

Este edificio posee parqueaderos de vehículos en un semisótano y en la parte posterior del primer nivel. Al semisótano se accede por medio de una rampa en concreto en bajada ubicada hacia el costado Sur del predio, y a los parqueaderos del primer nivel se acceden por medio de una rampa en concreto en subida ubicada hacia el costado Norte. (Ver fotografías 2 y 3). En la parte central del edificio se encuentran unas escaleras en concreto con barandas metálicas, que permiten el acceso a pisos superiores. Los muros divisorios del edificio están conformados por mampostería confinada a la vista y el acabado de las placas de entepiso está construido con baldosín en cerámica, cada uno con dimensiones aproximadas a los 20cm x 20xm. (Ver fotografías 4 y 5).

**Fotografía 5.** Baldosín en cerámica de 20cm x 20 cm en los pasillos comunes

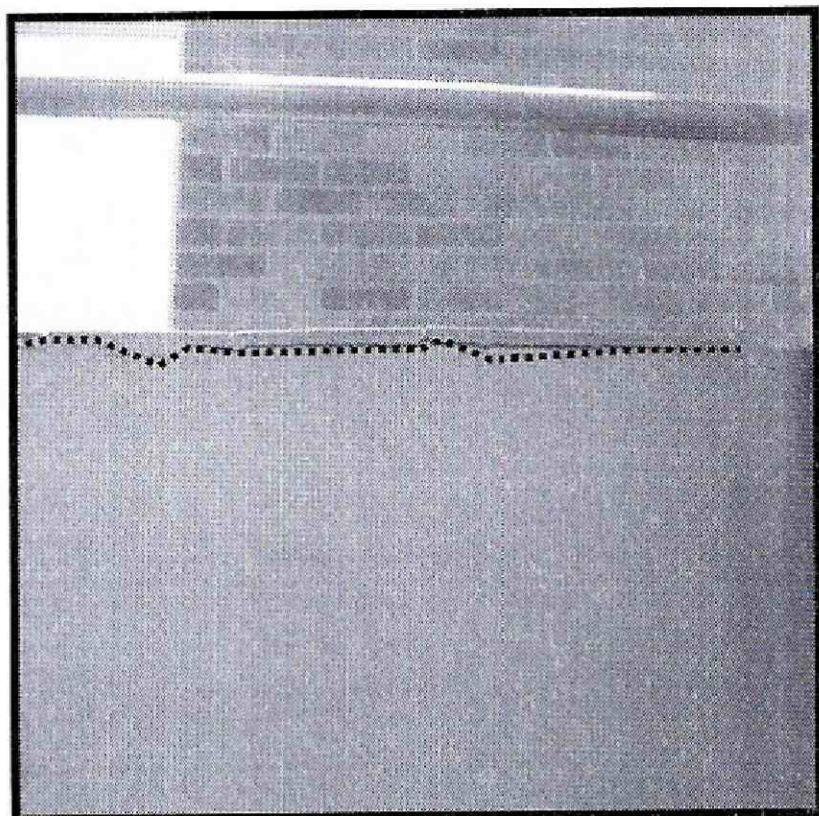
Se aprecia un fisuramiento de tendencia longitudinal con aberturas aproximadas al milímetro en la pega de las baldosas con las placas de entepiso. Adicionalmente se presentan varios desprendimientos en el sector de los pasillos comunes en todos los niveles, estas baldosas se desprenden de forma completa sin presentar fisuras en la mayoría de los casos. (Ver Fotografías 6 y 8). También se evidencian en todos los niveles, manchas de humedad de color blanco en varios sectores de los muros divisorios de los pasillos, así como en los muros divisorios al interior de apartamento 302, el cual fue al único que se tuvo acceso. (Ver fotografías 9-11).

Dentro de las posibles causas de los desprendimientos de las baldosas, están las deficiencias al momento de la instalación, baja calidad de los materiales, que sumado a la presencia de humedad generalizada en muros y placas, se presenta un fenómeno físico de presiones que producen un despegue de estas con respecto a la superficie de concreto.

**Fotografía 6.** Fisura en la pega, que adhiere la placa de concreto y las baldosas

- Se recomienda a los habitantes y/o responsables del edificio ubicado en la Carrera 4 # 26B-23 del Sector Catastral La Macarena, de la Localidad Santa Fe, implementar acciones para el mejoramiento y mantenimiento de la vivienda, en especial lo relacionado con el mantenimiento del piso, para el mejoramiento de la adherencia de las baldosas con las placas de concreto. Lo anterior con el fin de optimizar las condiciones adecuadas para su uso.

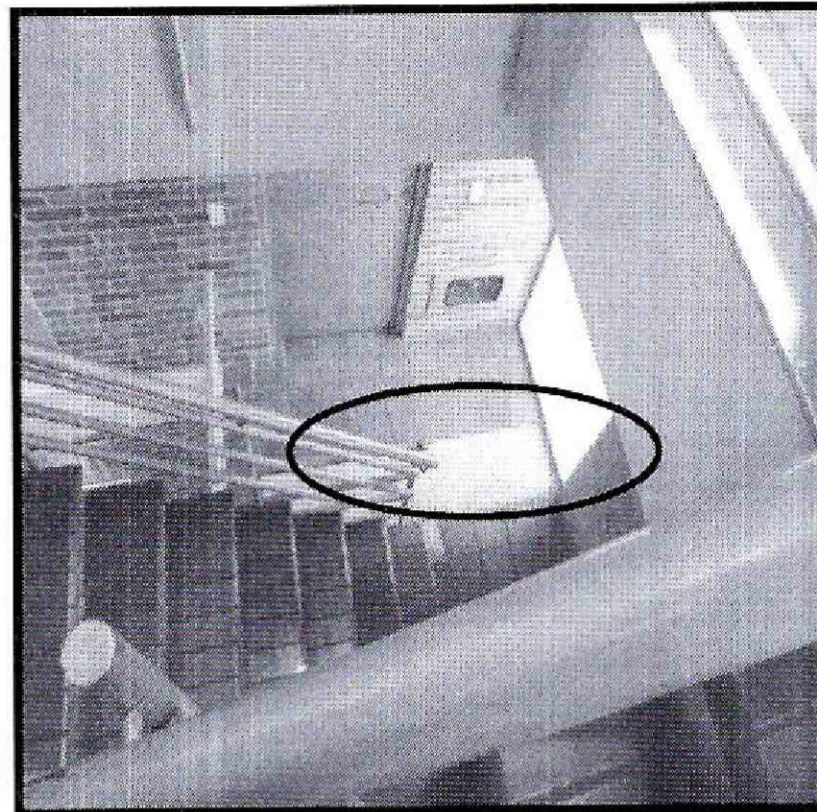
**Fotografía 7.** Desprendimiento de baldosas en los pasillos comunes junto a la escalera

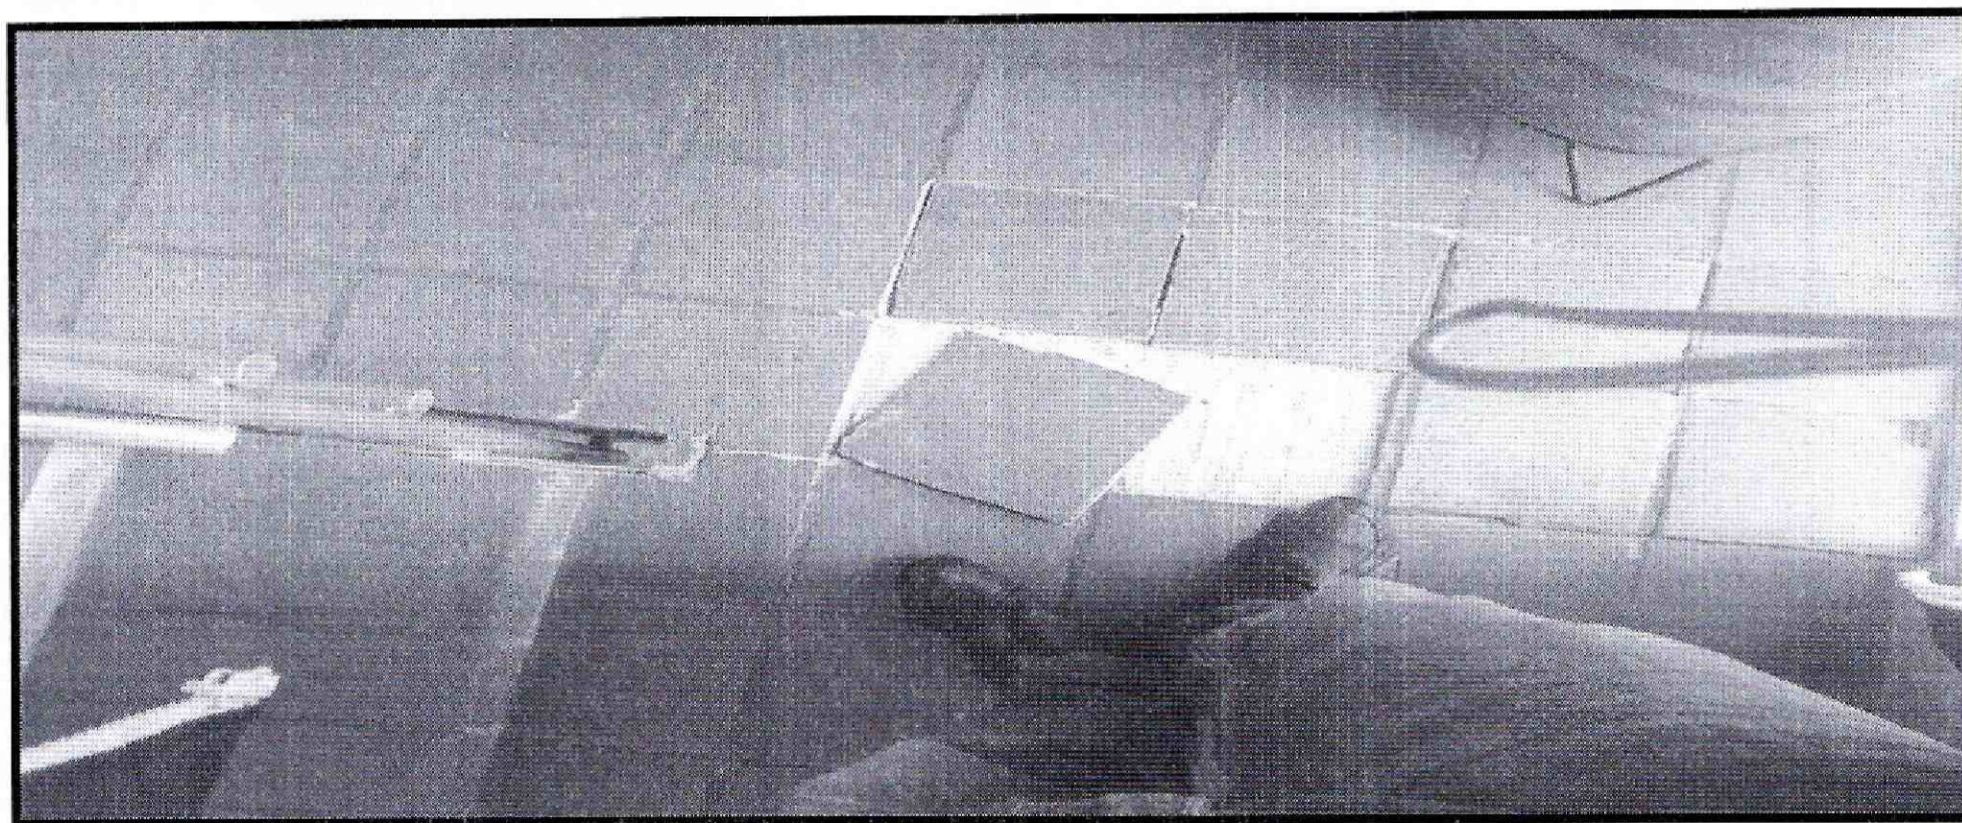
**Fotografía 8.** Desprendimiento de las baldosas en los pasillos del edificio

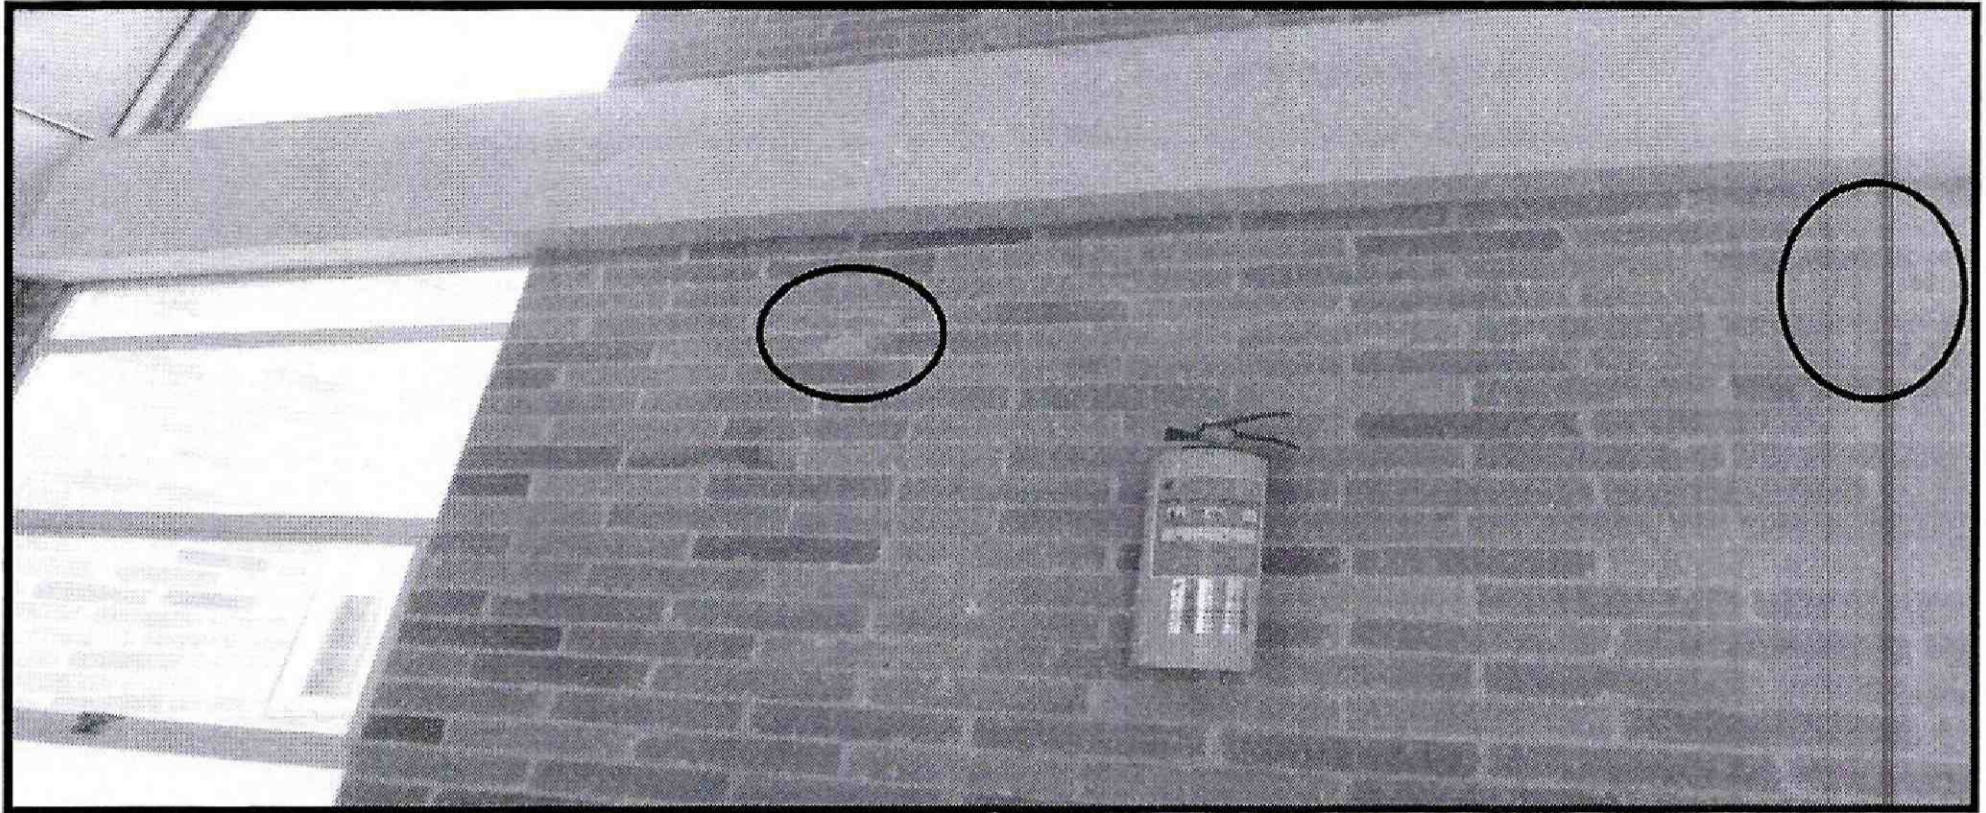
**Fotografía 9.** Aparición de humedades en la mampostería de los pasillos del edificio

- Se recomienda a los habitantes y/o responsables del edificio ubicado en la Carrera 4 # 26B-23 del Sector Catastral La Macarena, de la Localidad Santa Fe, realizar una verificación de las redes hidrosanitarias con el fin de descartar posibles fugas que puedan ser las generadoras de las humedades evidenciadas en la edificación.

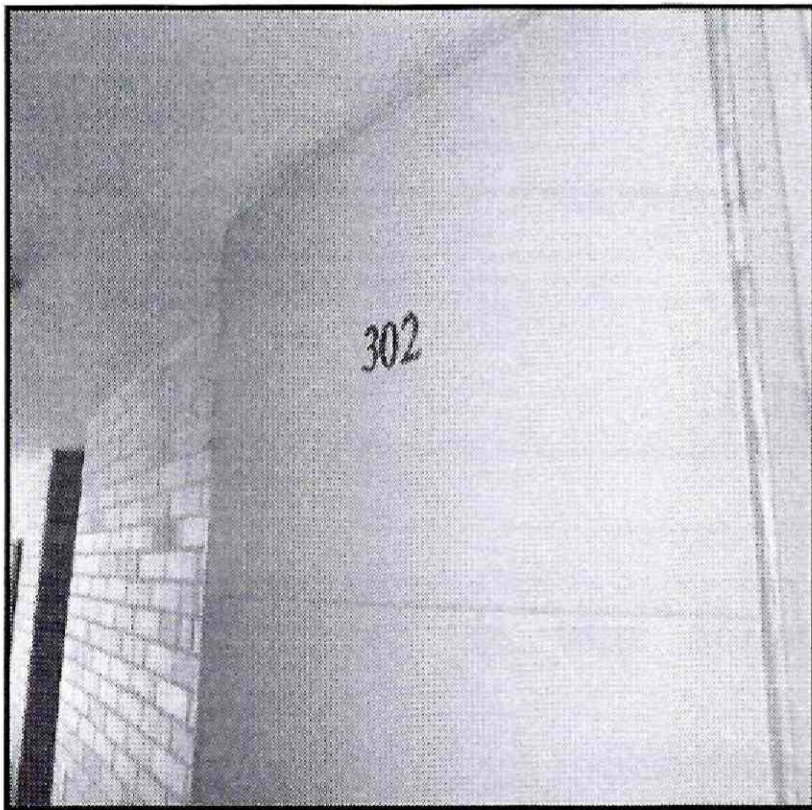
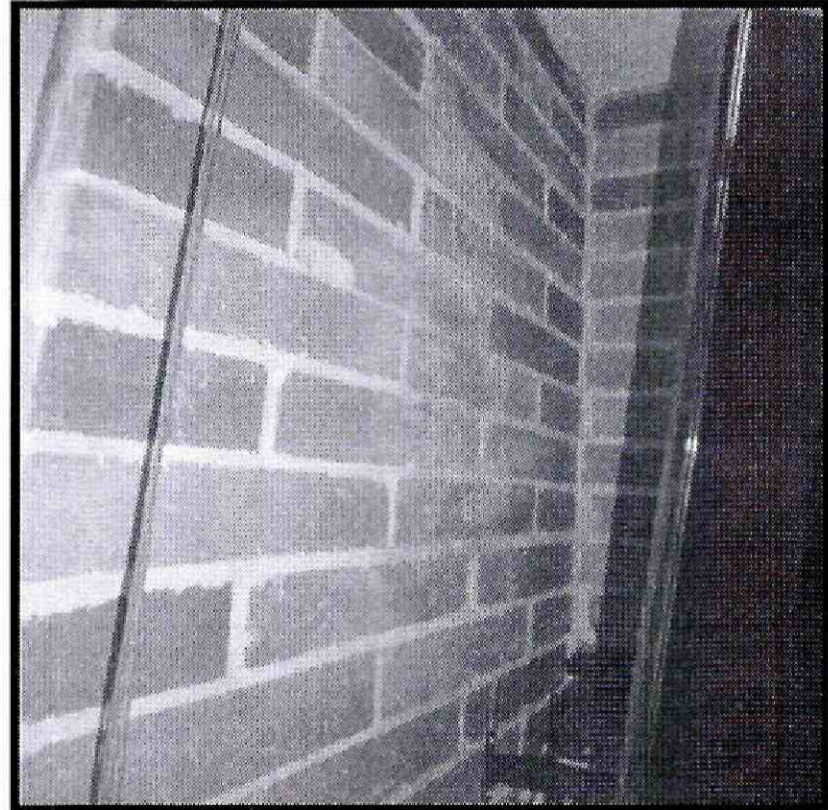
**Fotografías 10 y 11.** Aparición de humedades en los muros de mampostería del apartamento 302

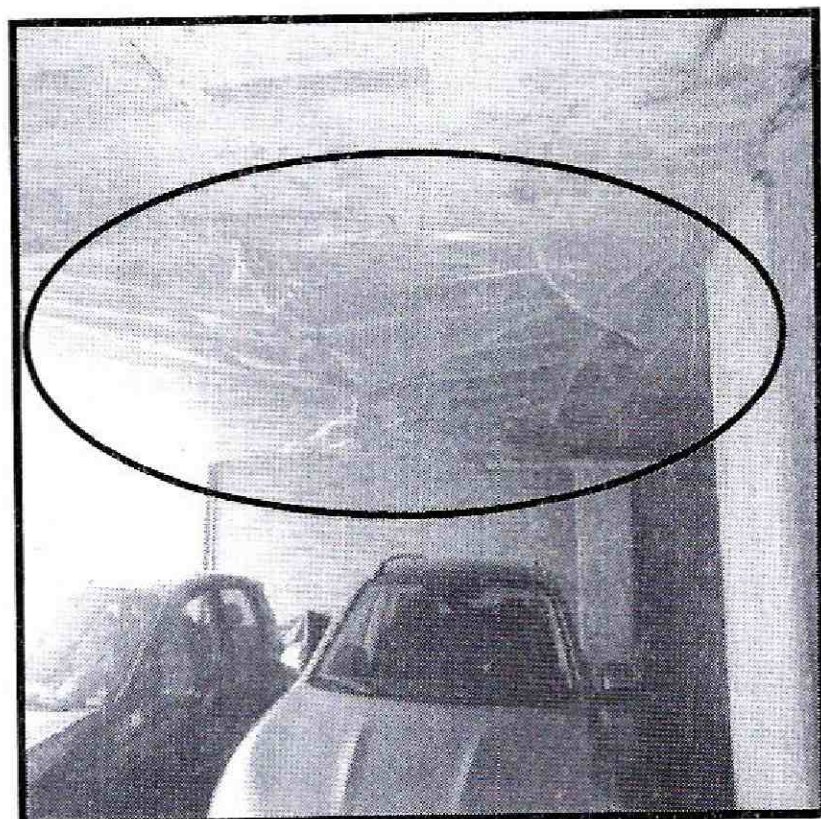
En el sector del semisótano, la administración instaló un plástico bajo la torta inferior de la placa del primer piso, hacia el costado nor occidental, en un área aproximada de 10m<sup>2</sup>, esto con el fin de evitar la presencia de agua en los parqueaderos de este sector proveniente de los fluidos que se filtran en esta placa aligerada. También se evidencian fisuras de tendencia longitudinal, con aberturas aproximadas al milímetro y manchas color ocre en las cercanías del plástico instalado. (Ver fotografías 12 y 13)

**Fotografía 12.** Plástico bajo la placa del segundo nivel, sobre los parqueaderos del primer piso, para evitar el paso del agua.

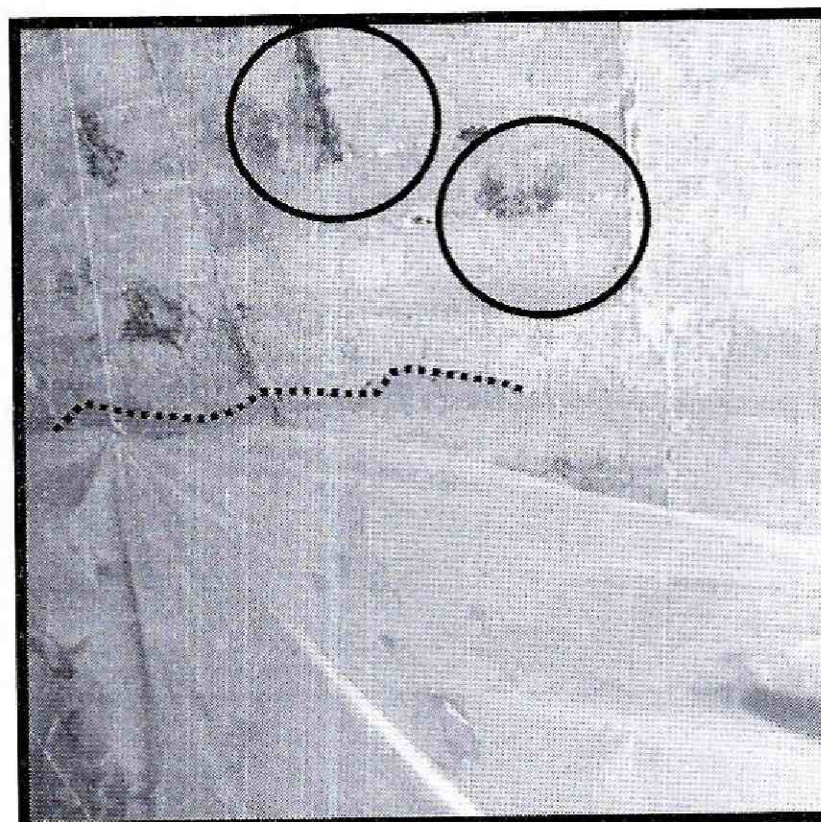
**Fotografía 13.** Fisura de tendencia longitudinal y aparición de humedades en la torta inferior de la placa de entepiso del segundo nivel.
