DIAGNÓSTICO TÉCNICO DI – 7918
SUBDIRECCIÓN DE ANÁLISIS Y MITIGACIÓN DE RIESGOS
COORDINACIÓN DE ASISTENCIA TÉCNICA
RADICADO IDIGER No. 2015ER74

ATENDIÓ: FREDY ENRIQUE QUIROGA				SOLICITANTE: María del Carmen Urrego Franco - Comunidad	
COE	20	MÓVIL	5		
FECHA	14 de Enero de 2015	HORA	09:11 a.m	VIGENCIA: Temporal mientras no se modifique significativamente las condiciones físicas del sector

DIRECCIÓN	Calle 67A Bis A Sur No. 18B-45	ÁREA DIRECTA	200 m ²		
BARRIO	Lucero Medio	POBLACIÓN ATENDIDA	0		
UPZ	67 – Lucero	FAMILIAS	0	ADULTOS	0
LOCALIDAD	19 – Ciudad Bolívar	PREDIOS EVALUADOS	2		
CHIP	AAA0023CMLF	OFICIO REMISORIO	CR-19656

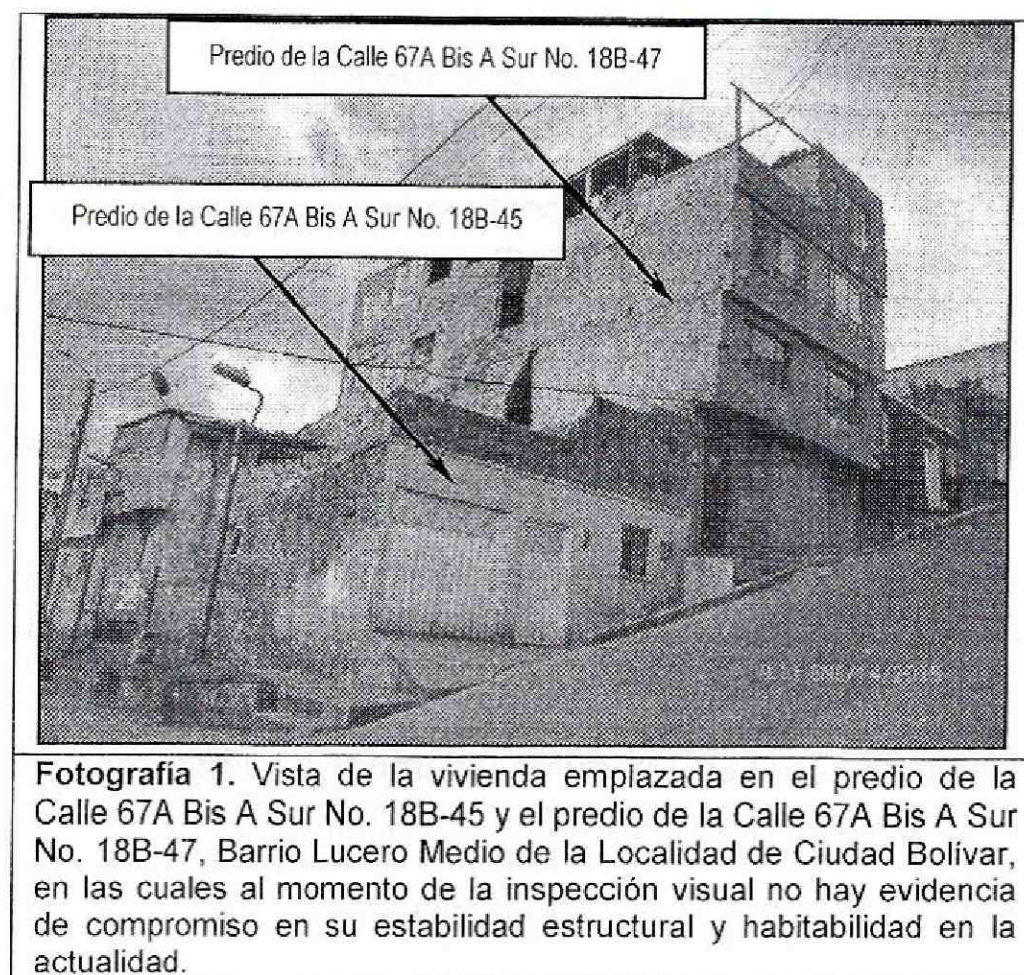
En el predio de la Calle 67A Bis A Sur No. 18B-45, se emplaza una vivienda de dos (2) niveles (Foto 1), construida en lo que según la inspección visual es mampostería parcialmente confinada, con placas de cubierta en concreto reforzado y cubierta liviana en teja de asbesto cemento soportada por un entramado en madera que a su vez se apoya sobre los muros de cerramiento de la vivienda; se resalta que al momento de la inspección visual no pudo accederse al predio ya que después de múltiples intentos nadie atendió el llamado; por lo que se realizó la verificación desde el exterior, en busca de algún tipo de daño sin identificar en la misma indicios de los mismos, que pudieran comprometer su estabilidad estructural y habitabilidad de la misma en la actualidad.

Por otra parte, en el predio de la Calle 67A Bis A Sur No. 18B-47, se emplaza una vivienda de cuatro (4) niveles (Foto 1), construida en lo que según la inspección visual es mampostería parcialmente confinada, cuenta con placas de entepiso en concreto reforzado y cubierta liviana en teja de asbesto cemento soportada por un entramado en madera que a su vez se apoya sobre los muros de cerramiento de la misma, se resalta que al momento de la inspección visual no pudo accederse al predio ya que después de múltiples intentos nadie atendió el llamado; por lo que se realizó la verificación desde el exterior, en busca de algún tipo de daño sin identificar en la misma indicios de los mismos, que pudieran comprometer su estabilidad estructural y habitabilidad de la misma en la actualidad.

Dado que al momento de la inspección visual no pudo accederse al interior del predio no fue posible establecer si se presentan los daños a los que se hace mención en el radicado IDIGER No. 2015ER74; por lo que con base en la inspección realizada desde el exterior, se presume que en la actualidad la vivienda emplazada en el predio de la Calle 67A Bis A Sur No. 18B-47, no presenta ningún tipo de daño que comprometa su estabilidad estructural y habitabilidad, como tampoco se evidencia algún riesgo para la vivienda emplazada en el predio de la Calle 67A Bis A Sur No. 18B-45.

- Al responsable y/o responsables del predio de la Calle 67A Bis A Sur No. 18B-45 y el predio de la Calle 67A Bis A Sur No. 18B-47, Barrio Lucero Medio de la Localidad de Ciudad Bolívar, implementar acciones para el mantenimiento y/o mejoramiento de la calidad de la vivienda allí existente; esto con el fin de garantizar durante la vida útil de las mismas las condiciones adecuadas para su uso.
- A la Alcaldía Local de Ciudad Bolívar, desde su competencia adelantar las acciones administrativas tendientes a garantizar el cumplimiento de las recomendaciones impartidas mediante el presente informe lo anterior con el fin de garantizar la seguridad de los habitantes del predio evaluado.
