DIAGNÓSTICO TÉCNICO – DI-7919
SUBDIRECCIÓN DE ANÁLISIS DE RIESGOS Y EFECTOS DE CAMBIO CLIMÁTICO
COORDINACIÓN DE ASISTENCIA TÉCNICA
RADICADO IDIGER 2015ER2456

DIRECCIÓN	Calle 81D Sur No. 18C-19	ÁREA DIRECTA	70 m ²				
BARRIO	San Rafael Sur	POBLACIÓN ATENDIDA	5				
UPZ	68 – El Tesoro	FAMILIAS	1	ADULTOS	3	NIÑOS	2
LOCALIDAD	19 – Ciudad Bolívar	PREDIOS EVALUADOS	1				
CHIP		OFICIO REMISORIO	CR-19657

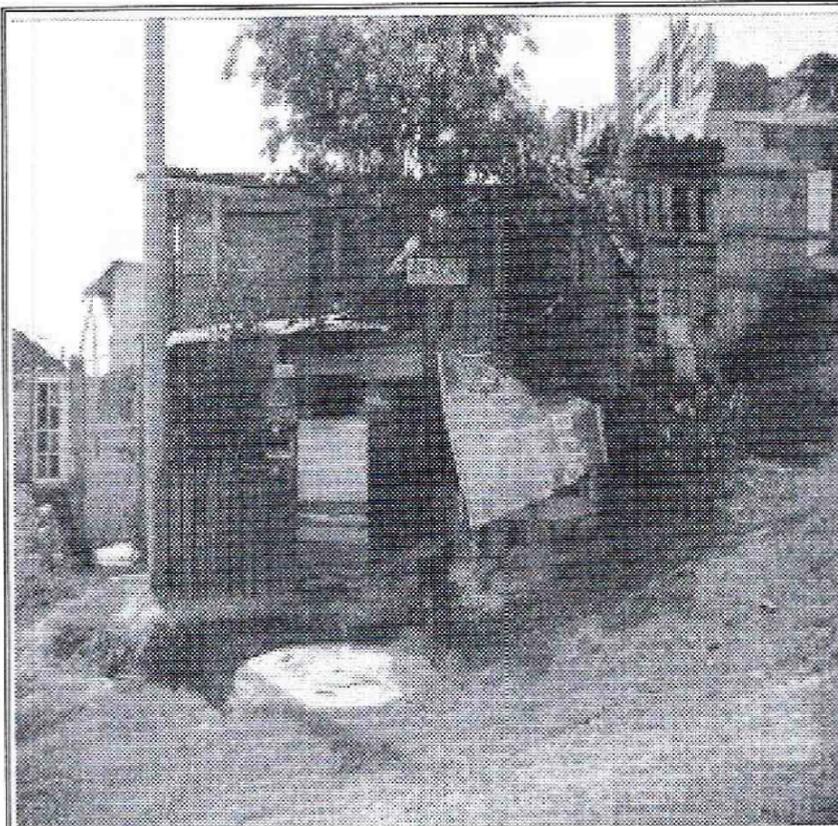
En el predio de la Calle 81D Sur No. 18C-19, del Barrio San Rafael Sur en la Localidad de Ciudad Bolívar, se emplaza una vivienda de un (01) nivel, construida en material de recuperación (madera y láminas de zinc), cuentan con una cubierta liviana en láminas de zinc soportada por un entramado en madera los cuales descansan sobre los elementos de cerramiento perimetral de estas. La vivienda fue acomodada de manera escalonada sobre el terreno natural, ubicadas sobre una pendiente moderada en la cual no se identificaron obras para el drenaje y manejo de aguas de escorrentía superficial subsuperficial. En la vivienda se presentan deficiencias constructivas relacionadas con la ausencia de elementos de confinamiento y amarre del tipo vigas y columnas, sumado a la falta de mantenimiento preventivo de la misma (Ver fotografía 1 a 4).

Foto No. 1. Vista frontal del predio de la Calle 81D Sur No. 18C-18 Barrio San Rafael Sur Localidad de Ciudad Bolívar

- Al responsable y/o responsables del predio de la Calle 81D Sur No. 18C-19, Barrio San Rafael Sur de la Localidad de Ciudad Bolívar, implementar acciones para el mantenimiento y/o mejoramiento de la calidad de la vivienda allí existente; esto con

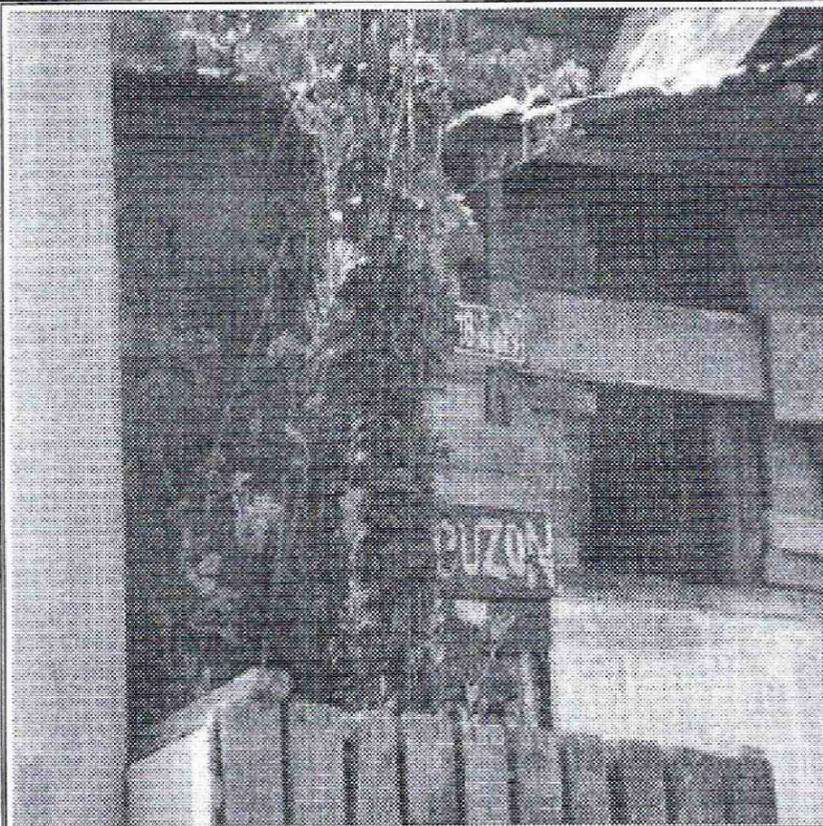
Foto No. 2. Vista frontal del predio de la Calle 81D Sur No. 18C-18 Barrio San Rafael Sur Localidad de Ciudad Bolívar

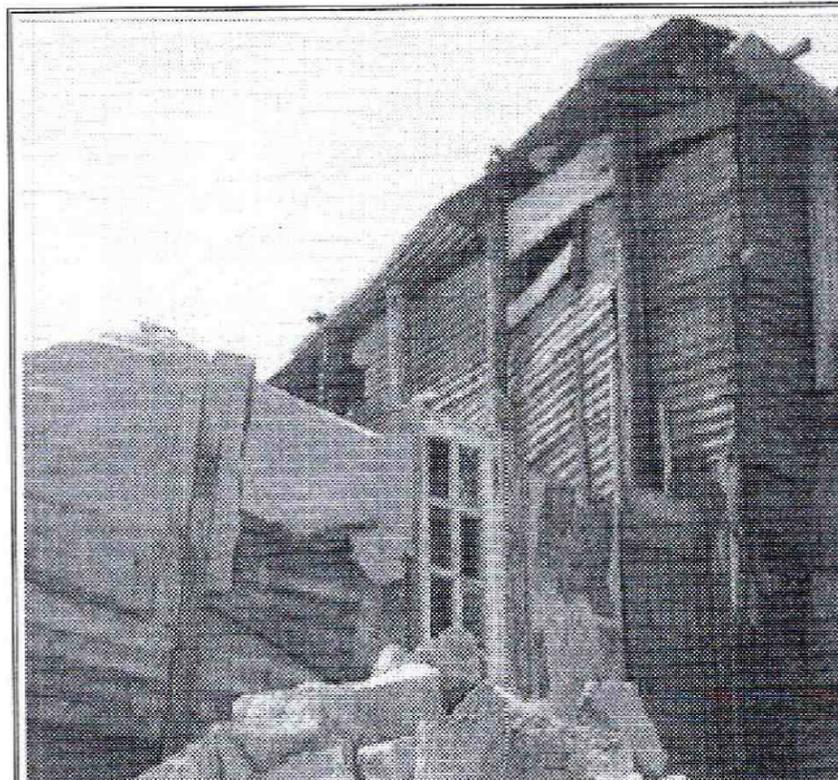
Foto No. 3. Vista lateral del predio de la Calle 81D Sur No. 18C-18 Barrio San Rafael Sur Localidad de Ciudad Bolívar

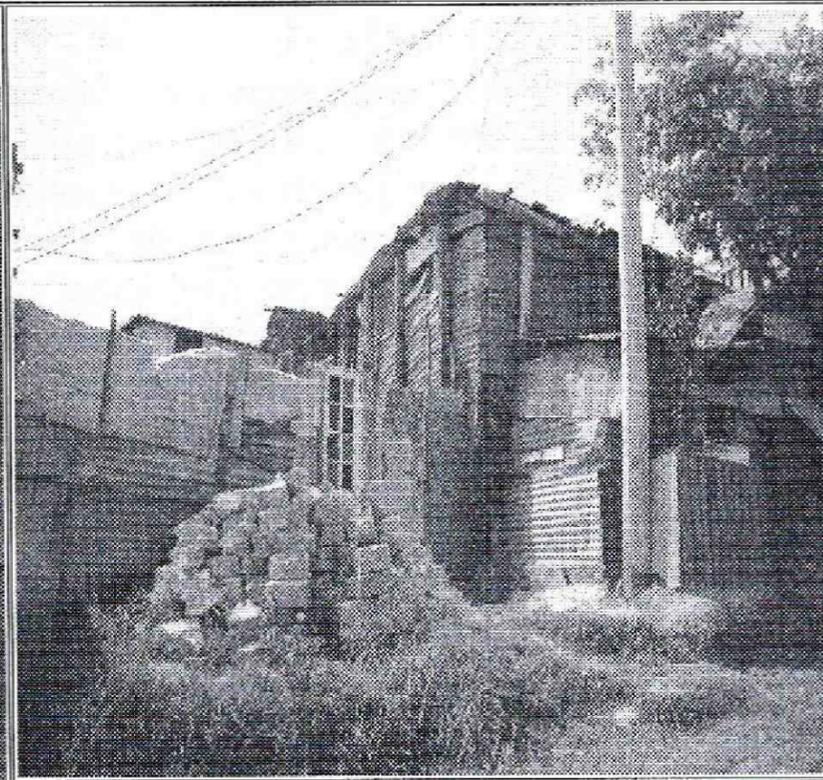
Foto No. 4 Vista lateral del predio de la Calle 81D Sur No. 18C-18 Barrio San Rafael Sur Localidad de Ciudad Bolívar
