DIAGNÓSTICO TÉCNICO DI-7920
SUBDIRECCIÓN DE ANÁLISIS DE RIESGOS Y EFECTOS DE CAMBIO CLIMÁTICO
COORDINACIÓN DE ASISTENCIA TECNICA
RAD IDIGER 2015ER2133

DIRECCIÓN	Calle 127A Bis No. 5B-27 INT 3	ÁREA DIRECTA	200 m2		
SECTOR CATASTRAL	San Gabriel Norte	POBLACIÓN ATENDIDA	8		
BARRIO	Delicias del Carmen				
UPZ	14- Usaquén	FAMILIAS	2	ADULTOS	5
LOCALIDAD	1- Usaquén	PREDIOS EVALUADOS	1		
CHIP	AAA0101PMSY	OFICIO REMISORIO	CR-19408

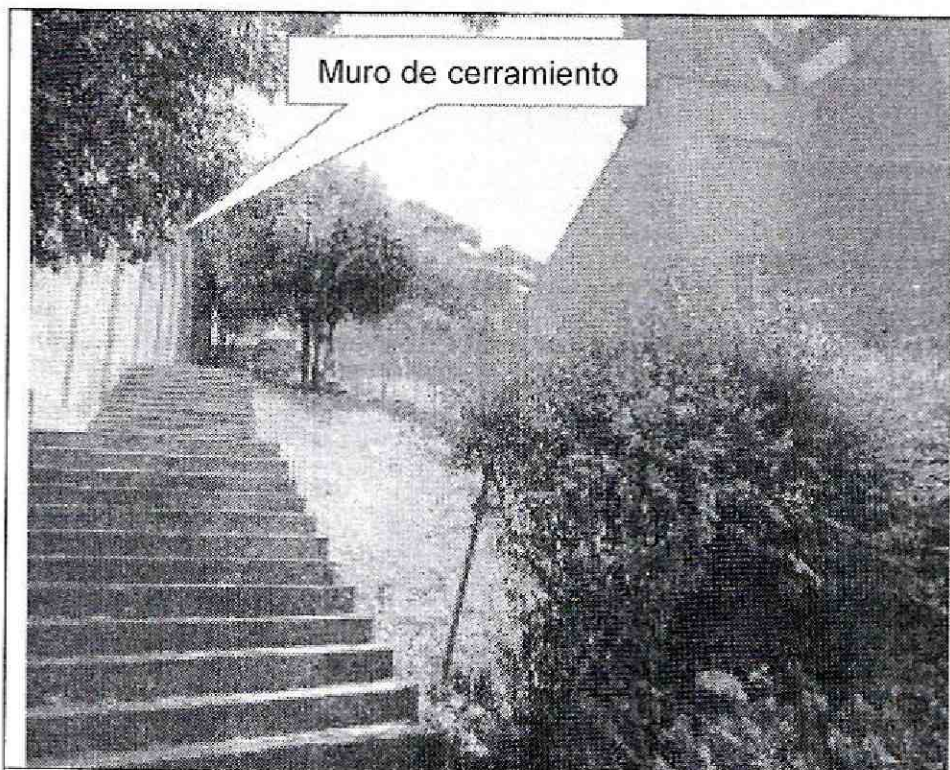
Al costado Sur-occidental del predio de la Calle 127A Bis No. 5B-27 INT 3, barrio Las Delicias del Carmen de la Localidad de Usaquén, se encuentra un muro de cerramiento que va desde el costado Sur-occidental del predio de la Transversal 5C No. 127A-06 hasta el costado Sur-occidental del predio de la Calle 127ABis No. 5A-15, contiguo a los predios en comento se encuentra un sendero peatonal en escaleras en concreto (Ver Figura 1 y Fotografía 1). Se resalta que en la zona exterior al muro de cerramiento no se evidenciaron procesos de remoción en masa locales, que pudieran estar afectando al muro.

Fotografía 1. Vista del muro de cerramiento del costado Sur-oriental del predio de la Calle 127A Bis No. 5B-27 INT 3, barrio Las Delicias del Carmen de la Localidad de Usaquén.

- A la Alcaldía Local de Usaquén, desde su competencia, identificar al responsable y/o responsables del mejoramiento del muro de cerramiento de la Calle 127A Bis No. 5B-27 INT 3, barrio Las Delicias del Carmen de la Localidad de Usaquén, acciones que deberán adelantarse con el apoyo de personal idóneo y garantizando que se cumplan los requerimientos establecidos en la normatividad vigente para el sector.

- A los responsables de los predios del costado Nor-oriental del muro de cerramiento, desde el predio de la Transversal 5C No. 127A-06 hasta el predio de la Calle 127ABis No. 5A-15, barrio Las Delicias del Carmen de la Localidad de Usaquén, realizar una revisión periódica de las condiciones de estabilidad del mencionado muro.

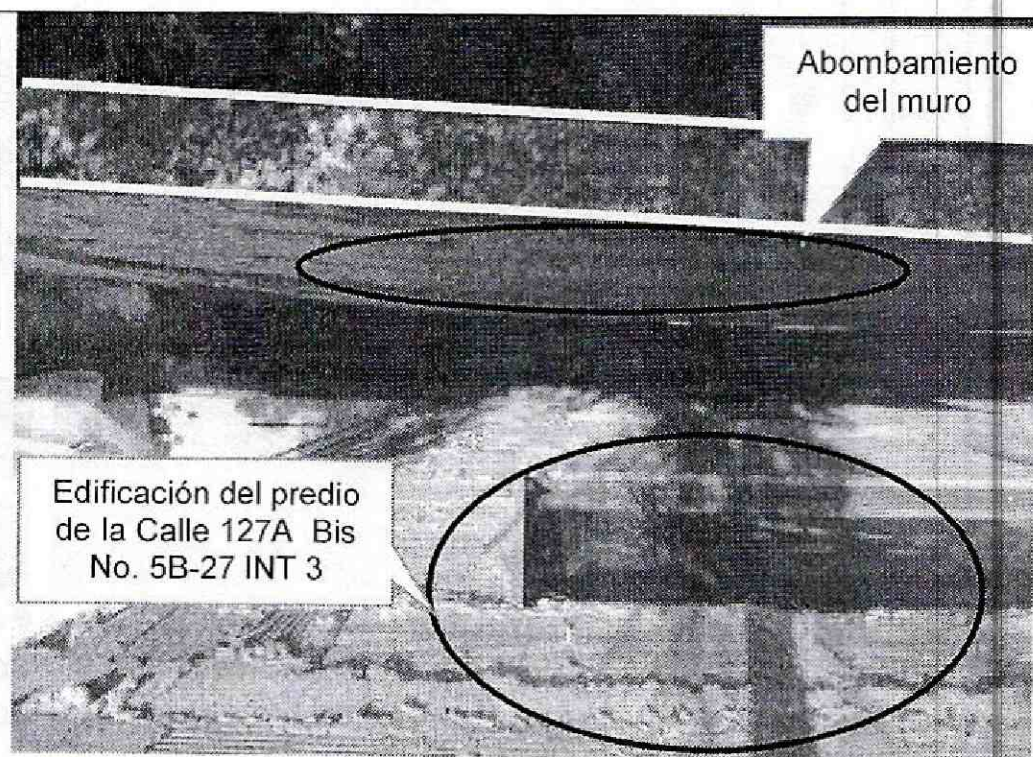
El muro de cerramiento, tiene una altura aproximada de 3,2 metros construido en mampostería (bloque), parcialmente confinado, se evidenció en la cara interior, visto desde la terraza de la edificación de dos (2) niveles de la Calle 127A Bis No. 5B-27 INT 3, un leve abombamiento en la sección media del muro (Ver Fotografía 2) y deficiencias constructivas relacionadas con la discontinuidad de los elementos de confinamiento vertical (Ver Fotografía 3). Según la persona que atendió la visita, hacia la parte inferior del muro y contiguo a la vivienda de la Calle 127A Bis No. 5B-27 INT 3, se presentaban algunas afectaciones, situación que no se pudo corroborar, porque el nivel uno de la edificación, por el cual, se podía acceder a realizar la inspección, se encontraba deshabitado al momento de la visita.

Fotografía 2. Vista del muro de cerramiento desde la azotea del Edificación emplazada en el predio de la Calle 127A Bis No. 5B-27 INT 3, se aprecia ligero abombamiento.

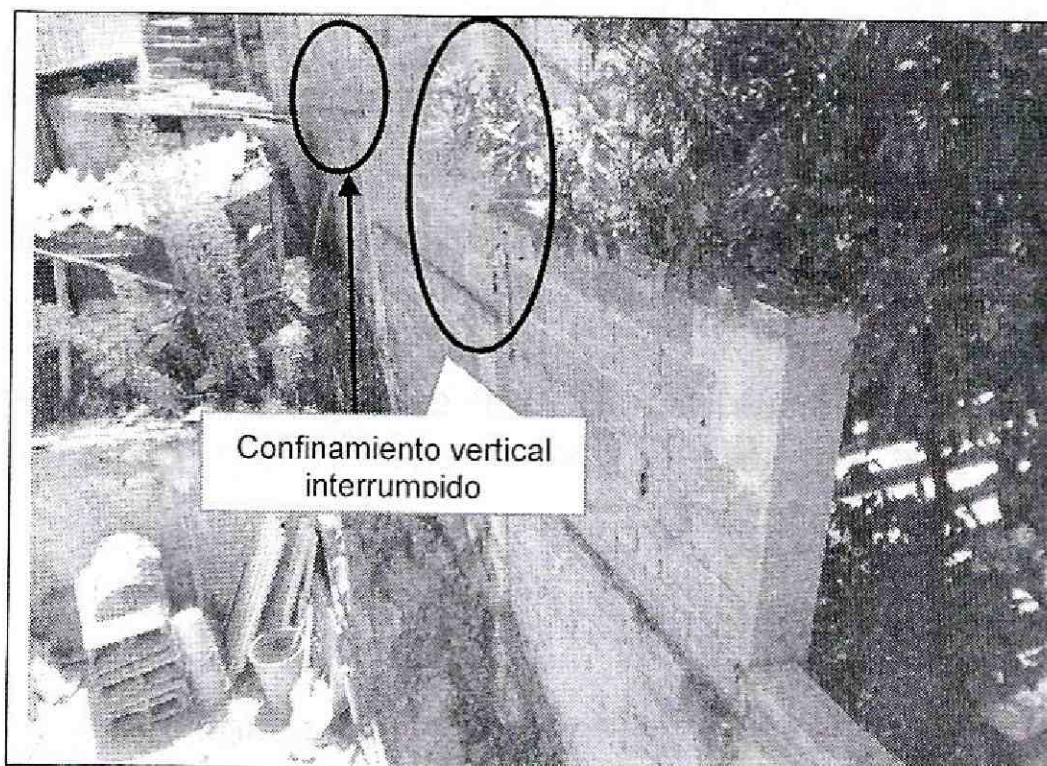
Fotografía 3. Cara interior del muro de cerramiento, se aprecian la interrupción del confinamiento vertical.

La estabilidad del muro de cerramiento, frente al predio de la Calle 127A Bis No. 5B-27 INT 3, barrio Las Delicias del Carmen de la Localidad de Usaquén, en la actualidad no se encuentra comprometida por las fisuras evidenciadas, como tampoco por las deficiencias constructivas relacionadas con la discontinuidad de los elementos de confinamiento vertical. Sin embargo, es posible que bajo cargas dinámicas (tipo sismo u otras), pudiere presentar compromiso en su estabilidad estructural, situación que con base en la inspección visual, no es posible precisar.

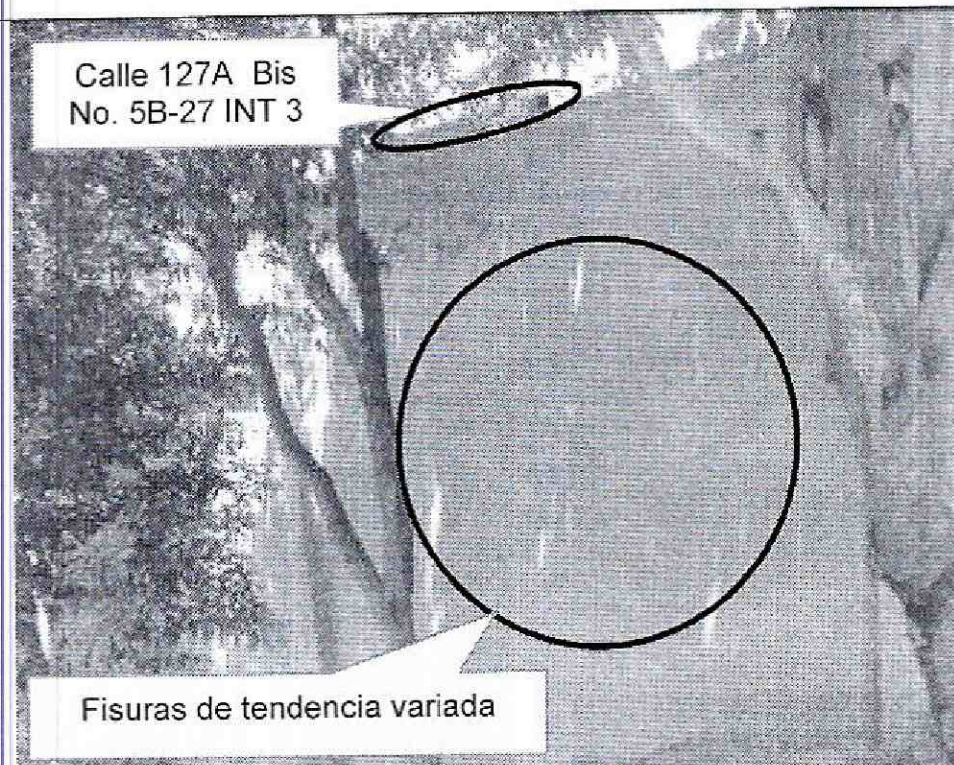
En la cara exterior del muro de cerramiento, se evidenciaron algunas fisuras de tendencias horizontal, diagonal y escalonada, con aberturas no mayores a un (1) mm (Ver Fotografía 4), fisuras que no comprometen la estabilidad del mencionado muro, como tampoco por las deficiencias constructivas por la discontinuidad de los elementos de confinamiento vertical.

Fotografía 4. Edificación emplazada en el predio de la Calle 127A Bis No. 5B-27 INT 3 y fisuramiento de tendencia horizontal, diagonal y escalonada en la parte exterior, sobre el acabado del muro de cerramiento.

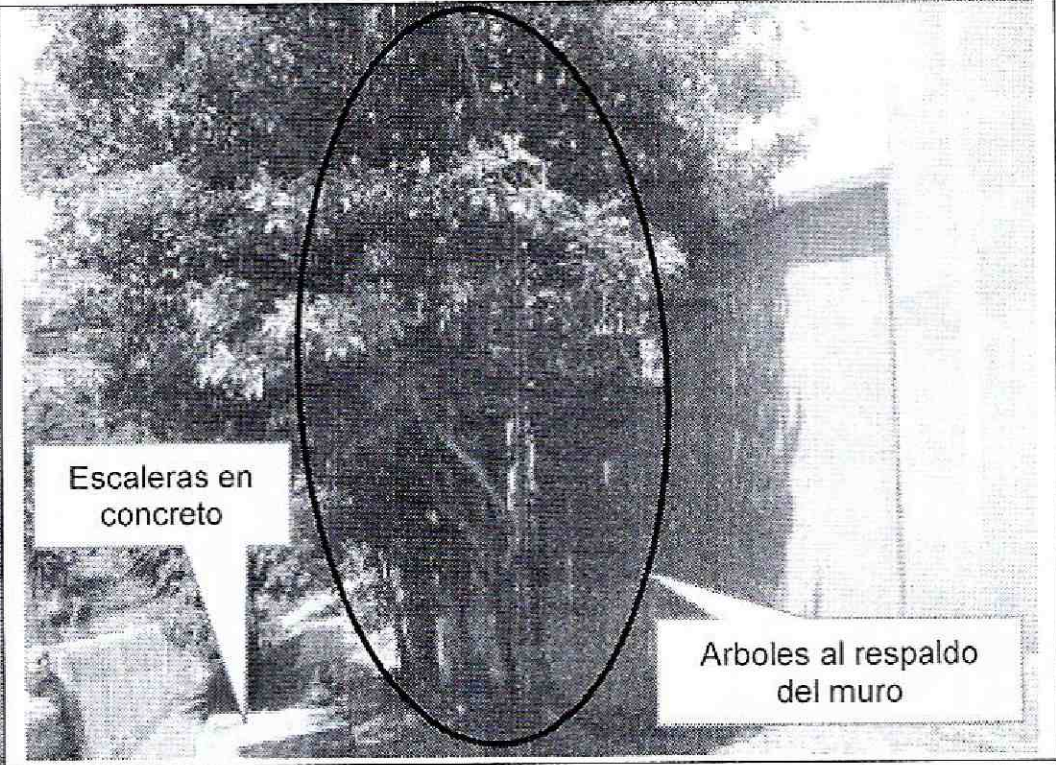
Contiguo al muro de cerramiento, al costado Sur-occidental, se encuentran varios árboles de mediano y alto porte (Ver Fotografía 5), los cuales, según la persona que atendió la visita, podrían estar ocasionando algún efecto en el cimiento del muro, en la cara interior, o pudieran generar posibles afectaciones en el futuro próximo tanto en el muro y con en la vivienda, por el crecimiento de las raíces, situación que no es posible confirmar mediante la inspección visual.

Fotografía 5. Arboles de mediano y alto porte, contiguos al muro de cerramiento y escalera en concreto.
