DIAGNÓSTICO TÉCNICO DI – 7921
SUBDIRECCIÓN DE ANÁLISIS Y MITIGACIÓN DE RIESGOS
COORDINACIÓN DE ASISTENCIA TÉCNICA
RADICADO IDIGER No. 2015ER493

DIRECCIÓN	Diagonal 28l Sur No. 12-27 Este	ÁREA DIRECTA	100 m ²		
BARRIO	Ramajal	POBLACIÓN ATENDIDA	0		
UPZ	32 – San Blas	FAMILIAS	0	ADULTOS	0
LOCALIDAD	4 – San Cristóbal	PREDIOS EVALUADOS	1		
CHIP	AAA0003AMFZ	OFICIO REMISORIO	CR-19660

REMOCIÓN EN MASA
 INUNDACIÓN
 ESTRUCTURAL

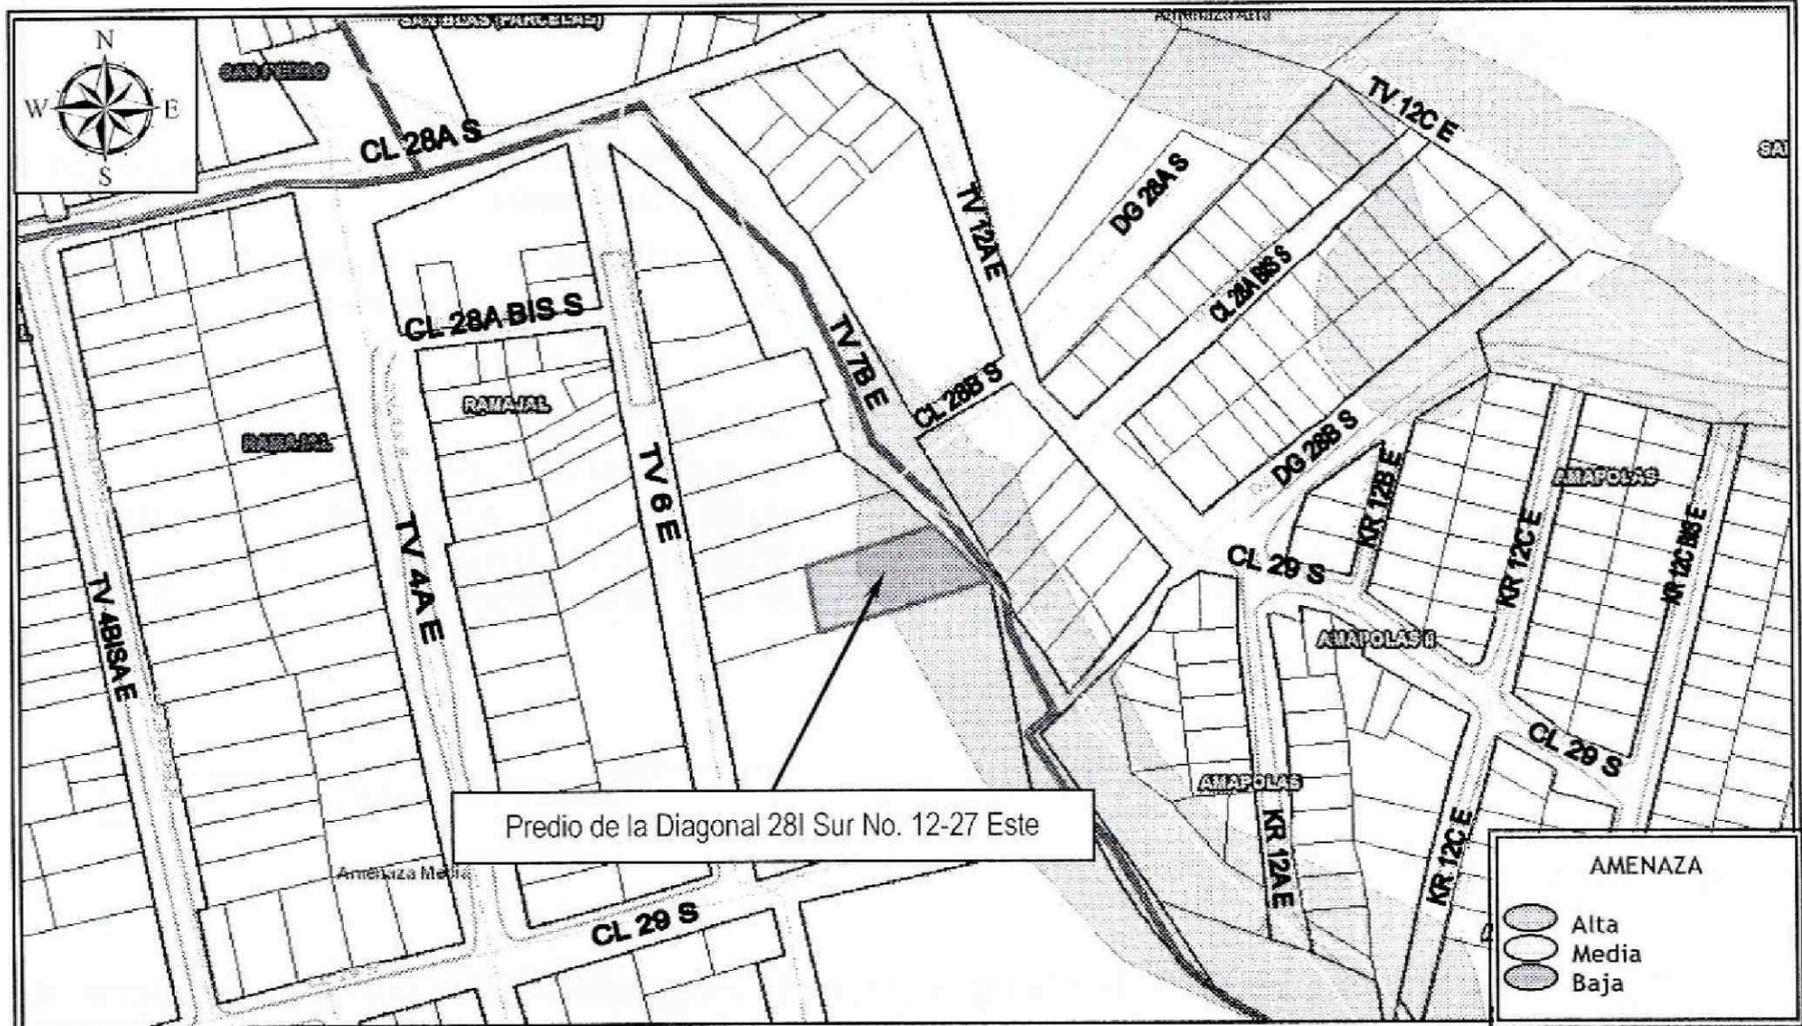
De acuerdo con el Plano Normativo de Amenaza por Remoción en Masa del Plan de Ordenamiento Territorial de Bogotá – POT (Decreto 190 de 2004), el sector donde se localiza el predio de la Diagonal 28l Sur No. 12-27 Este, presenta **AMENAZA ALTA Y MEDIA** por Fenómenos de remoción en Masa.

Figura 1. Localización y categorización de amenaza media y alta para el sector donde se localiza el predio de la Diagonal 28l Sur No. 12-27 Este, Barrio Ramajal de la Localidad de San Cristóbal (Imagen e información tomada del GEOPORTAL)

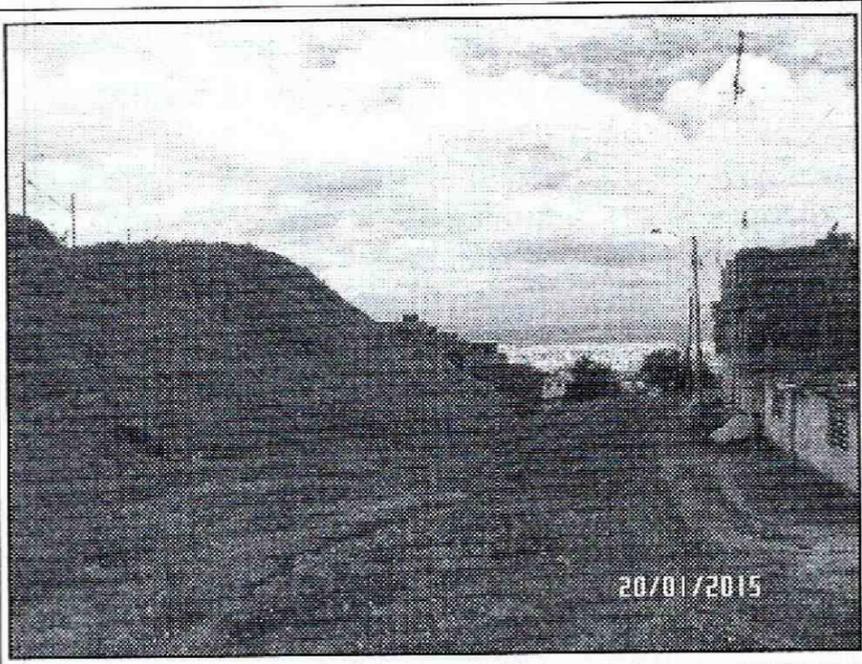
Se realizó visita técnica al predio de la Diagonal 28l Sur No. 12-27 Este, encontrando que el mismo se localiza en la parte baja de una ladera con pendiente cercana a los 35 grados, en una zona parcialmente consolidada, con algunas vías de acceso pavimentadas y servicios públicos básicos, sector en el cual se identifican viviendas entre uno (1) y tres (3) niveles (Foto 1), construidas en lo que según la inspección visual es material de recuperación, mampostería simple y mampostería parcialmente confinada, en las que al momento de la inspección visual no se identificaron fisuras, grietas u otro tipo de daño que indique compromiso en las mismas bajo cargas normales de servicio en la actualidad.

Fotografía 1. Vista del sector aledaño al predio de la Diagonal 28l Sur No. 12-27 Este, Barrio Ramajal de la Localidad de San Cristóbal, en el cual no se evidencian procesos de remoción en masa activos de carácter local y/o general.

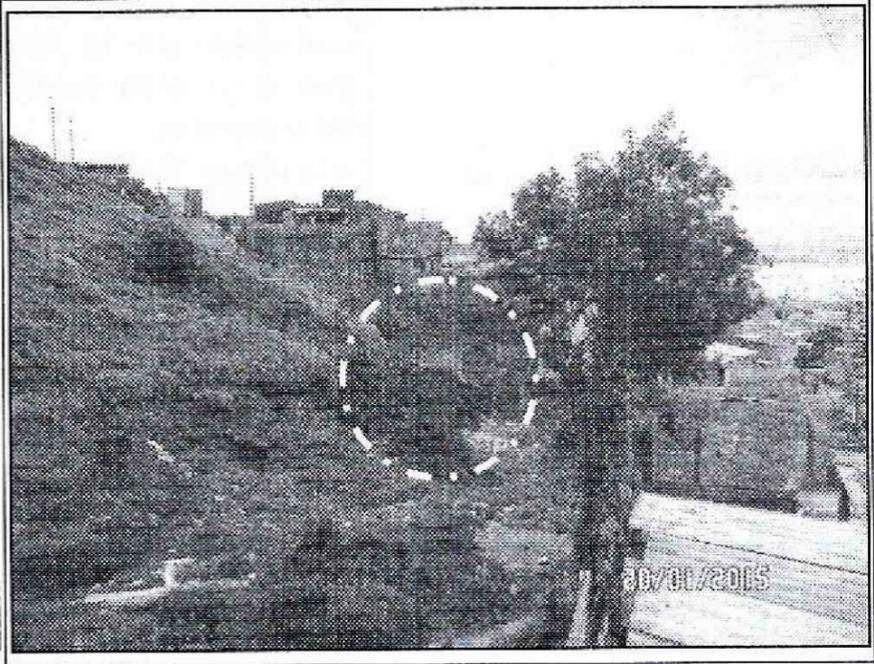
En el predio de la diagonal 28l Sur No. 12-27 Este (Foto 2), se emplaza un vestigio de una construcción en mampostería parcialmente confinada, la cual se encuentra deshabitada; y en la que no se identifica ningún tipo de cambio con respecto a lo evidenciado en el año 2003 mediante la Respuesta Oficial RO-9252. Así mismo, se resalta que no se identifica la

situación mencionada por usted con respecto al proceso de remoción en masa generado por la tala de unos individuos arbóreos en el sector.

Fotografía 2. Vista del vestigio construido en el predio de la Diagonal 28l Sur No. 12-27 Este, Barrio Ramajal de la Localidad de San Cristóbal, en la que no se observa ningún tipo de cambio en lo descrito y observado en el RO-9252 (del año 2003)

procesos de remoción en masa de carácter general y/o local, ya que no hay evidencia de los mismos en el sector. Adicionalmente, en el predio evaluado no hay elementos que presenten condición de riesgo, ya que en dicho predio solo se observan vestigios de una construcción y el mismo se encuentra deshabitado al momento de la visita técnica.

- Al responsable y/o responsables del predio de la Diagonal 28l Sur No. 12-27 Este, Barrio Ramajal de la Localidad de San Cristóbal, que si en el predio en comento se van a adelantar proyectos de urbanismo o construcción, se debe tener en cuenta los criterios para la aplicación de la Resolución N° 227 de 2006 presentados en la Tabla 1 del Artículo 5°. Para mayor información, esta resolución puede ser consultada en la página web www.sire.gov.co en el vínculo de legislación.
- A la Alcaldía Local de San Cristóbal, desde su respectiva competencia, que se realice la verificación del cumplimiento de las recomendaciones impartidas mediante este
