DIAGNÓSTICO TÉCNICO – DI-7922
SUBDIRECCIÓN DE ANÁLISIS DE RIESGOS Y EFECTOS DE CAMBIO CLIMÁTICO
COORDINACIÓN DE ASISTENCIA TÉCNICA
RADICADO IDIGER 2015ER3029

ATENDIÓ: : IVÁN CAMILO IBAGOS VARGAS				SOLICITANTE	
COE	28	MOVIL	09	ANGÉLICA MARÍA MARTINEZ	
FECHA	26 de Febrero de 2015	HORA	2:00 pm	VIGENCIA: Temporal mientras no se modifique significativamente las condiciones físicas del sector

DIRECCIÓN	Transversal 4 Este No 64-05	ÁREA DIRECTA	0.01 Ha				
SECTOR	Maria Cristina	POBLACIÓN ATENDIDA	2000				
UPZ	90- Chapinero	FAMILIAS	487	ADULTOS	1600	NIÑOS	400
LOCALIDAD	2 - Chapinero	PREDIOS EVALUADOS	1				
CHIP	AAA0236KHCX	OFICIO REMISORIO	CR- 19665

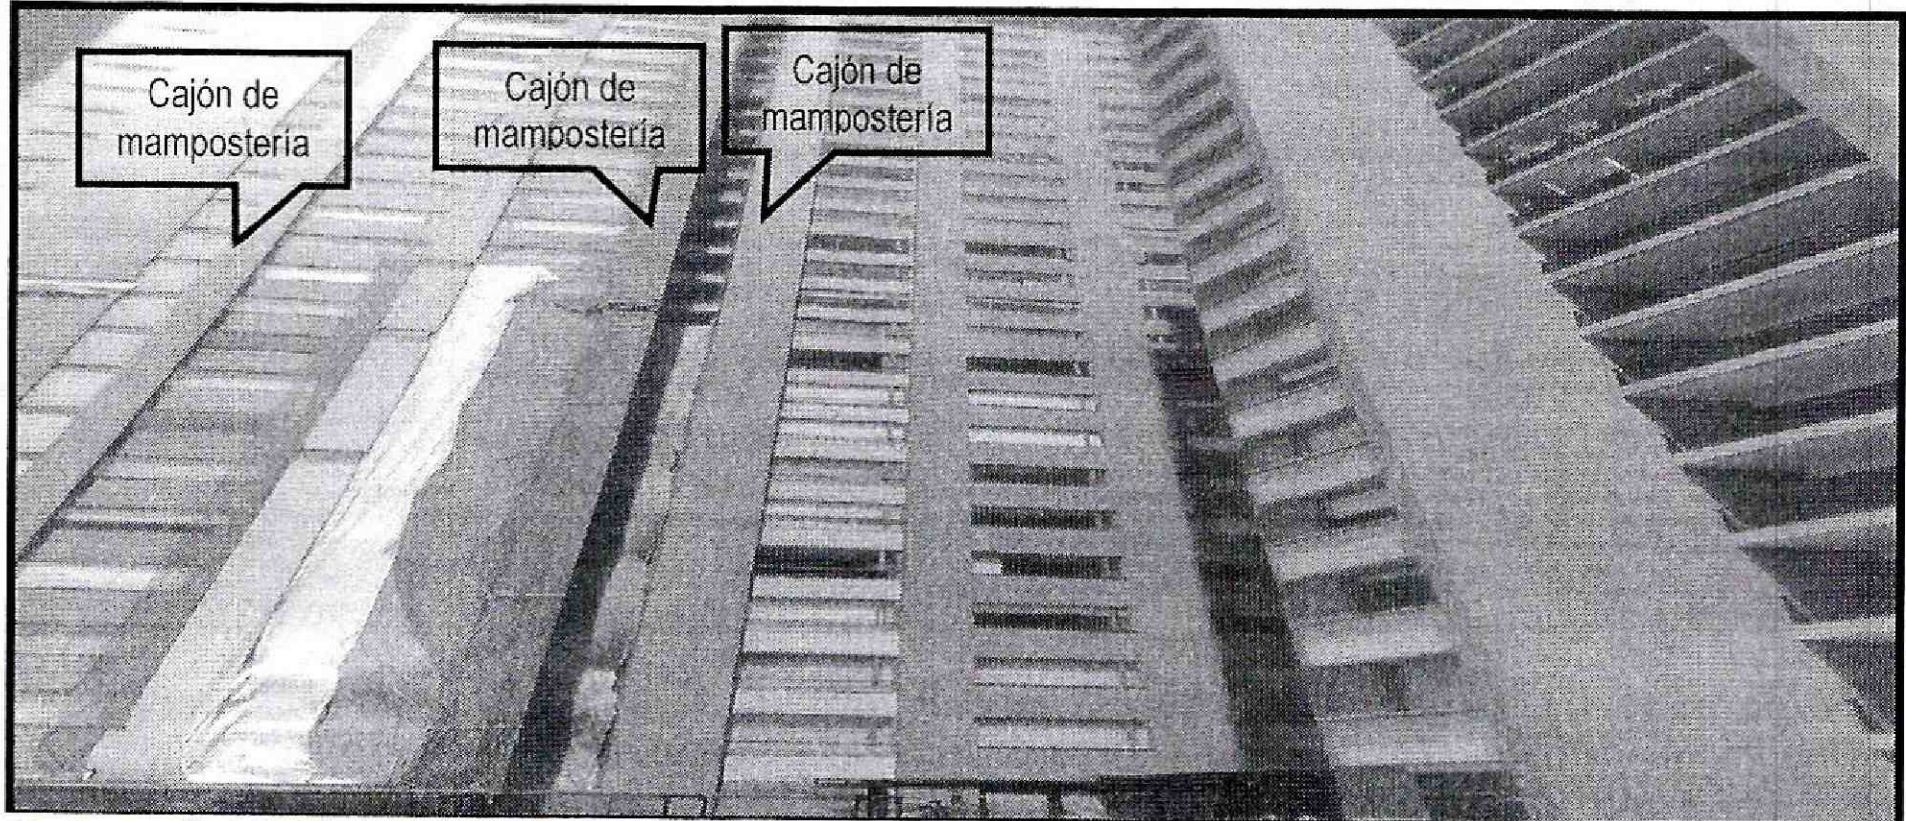
El día 26 de Febrero de 2015, en atención al Radicado IDIGER No. 2015ER3029, personal del Instituto de Gestión de Riesgos y Cambio Climático IDIGER, realizó visita técnica al predio ubicado en la Transversal 4 Este No 61-05 del Sector Catastral María Cristina, en donde se emplaza un Conjunto Residencial llamado Sierras de Este, el cual contiene tres torres terminadas y habitadas hace aproximadamente 4 años. La Torre 1 cuenta con 25 pisos y la torres 2 y 3 con 22, cada torre con una distribución interna promedio de de 7 apartamentos por piso, para un total de 486 apartamentos por las tres Torres. Estas Torres tienen tres sótanos compartidos y el sistema estructural de cada una de ellas y sus sótanos está conformado por pórticos y de vigas y columnas en concreto reforzado y placas de entrepiso aligeradas. (Ver Fotografía 1).

La estructura principal de las Torres 1, 2 y 3 del conjunto residencial del predio ubicado en la Sierras de Este en el predio ubicado la Transversal 4 Este No 61-05 del Sector Catastral María Cristina de la Localidad de chapinero, no presenta lesiones críticas que comprometan elementos estructurales y no se aprecia deformación horizontal en placas ni deformaciones y/o pérdida de verticalidad columnas y en muros, adicionalmente no se observan, fisuras, grietas o algún otro tipo de lesión de elementos estructurales del sistema de resistencia sísmica y de carga, que indiquen compromiso en la actualidad de la estabilidad general y/o parcial de la propiedad ante cargas normales (habituales) de servicio.

Fotografía 1. Vista general de las fachada de la Torre 1 del Conjunto Residencial Sierras de Este en el predio ubicado la Transversal 4 Este No 61-05 del Sector Catastral María Cristina de la Localidad de chapinero.

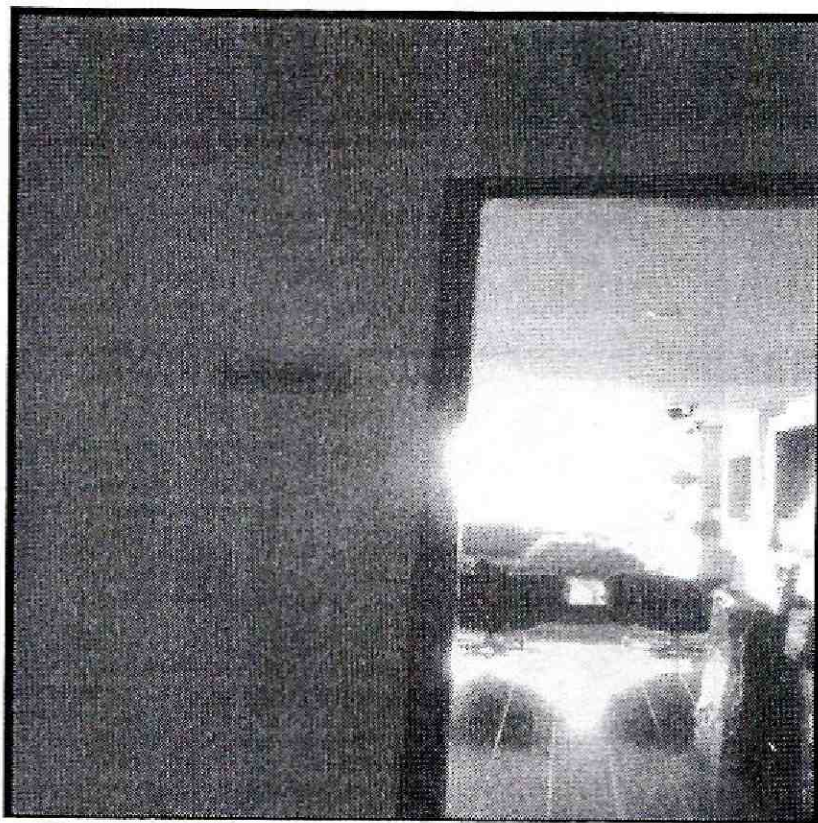
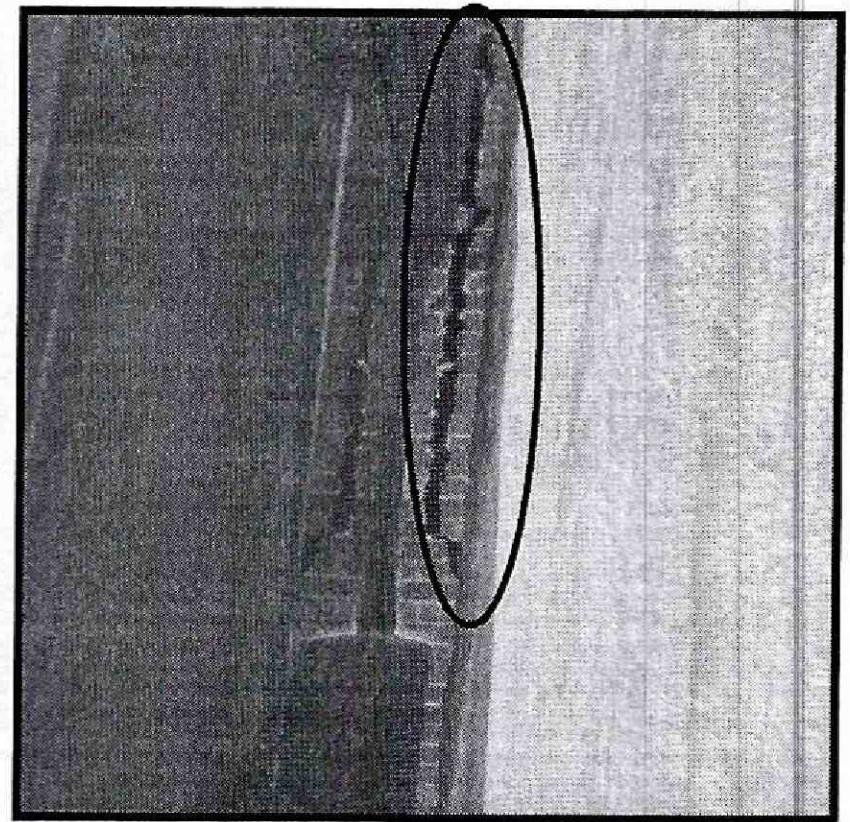
En la fachada Sur de la Torre 1, se han venido presentando desprendimientos de mampostería de estos cajones de fachada, los cuales han sido reemplazados por la constructora del proyecto. Sin embargo estos elementos en esta Torre están presentando fracturas de tendencia vertical con aberturas aproximadas a los 5 cm y longitudes equivalentes a 5 pisos aproximadamente, tal como se observó desde una de las ventanas del costado Sur del apartamento 906 de esta Torre. (Ver Fotografías 2 y 3). La Torre 3 presenta desprendimientos del enchape de mampostería en cada uno de los pisos de la fachada en su esquina sur oriental (Ver Fotografía 4)

Las fracturas en las fachadas y desprendimientos de mampuestos, pueden estarse ocasionando por deficiencias constructivas relacionados con la falta de apoyos de tipo estructural a lo largo de estos elementos de mampostería, tales como placas de concreto sobre las cuales deberían apoyarse. Muy posiblemente durante el proceso constructivo se fundieron varias placas de entrepiso sin que coincidieran sus bordes de placa con la ubicación de estos ductos de mampostería, es decir quedaron retrocedidas con respecto a estos elementos, lo cual ocasiona una falta de apoyo para estos ductos que debieron ser construidos en tramos muy largos sin ningún tipo de soporte, lo que produce que por cualquier movimiento leve de asentamiento diferencial

propio de la Torre, se produzcan estas lesiones en estos elementos. Los desprendimientos del enchape de fachada de la Torre 3, muy posiblemente se están presentando por la falta de adherencia que tienen estos elementos con la estructura de concreto, situación que compromete en un determinado caso, la integridad física de los transeúntes en este sector frente a la fachada.

Fotografías 2 y 3. Vista de la grieta presentada en la mampostería de fachada del costado Sur en la Torre 1 del Conjunto Residencial Sierras de Este en el predio ubicado la Transversal 4 Este No 61-05 del Sector Catastral María Cristina de la Localidad de chapinero.

- A los responsables, administradores y/o propietarios del Conjunto Residencial Sierras del Este, ubicado la Transversal 4 Este No 64-05 del Sector Catastral María Cristina de la localidad de Chapinero, mantener la restricción **que actualmente se tiene al frente de fachada Sur de la Torre 1 para tránsito de personas y/o vehículos en primer piso**, con el fin de evitar que los desprendimientos inesperados de material recaigan sobre ellos causando afectaciones de gravedad.

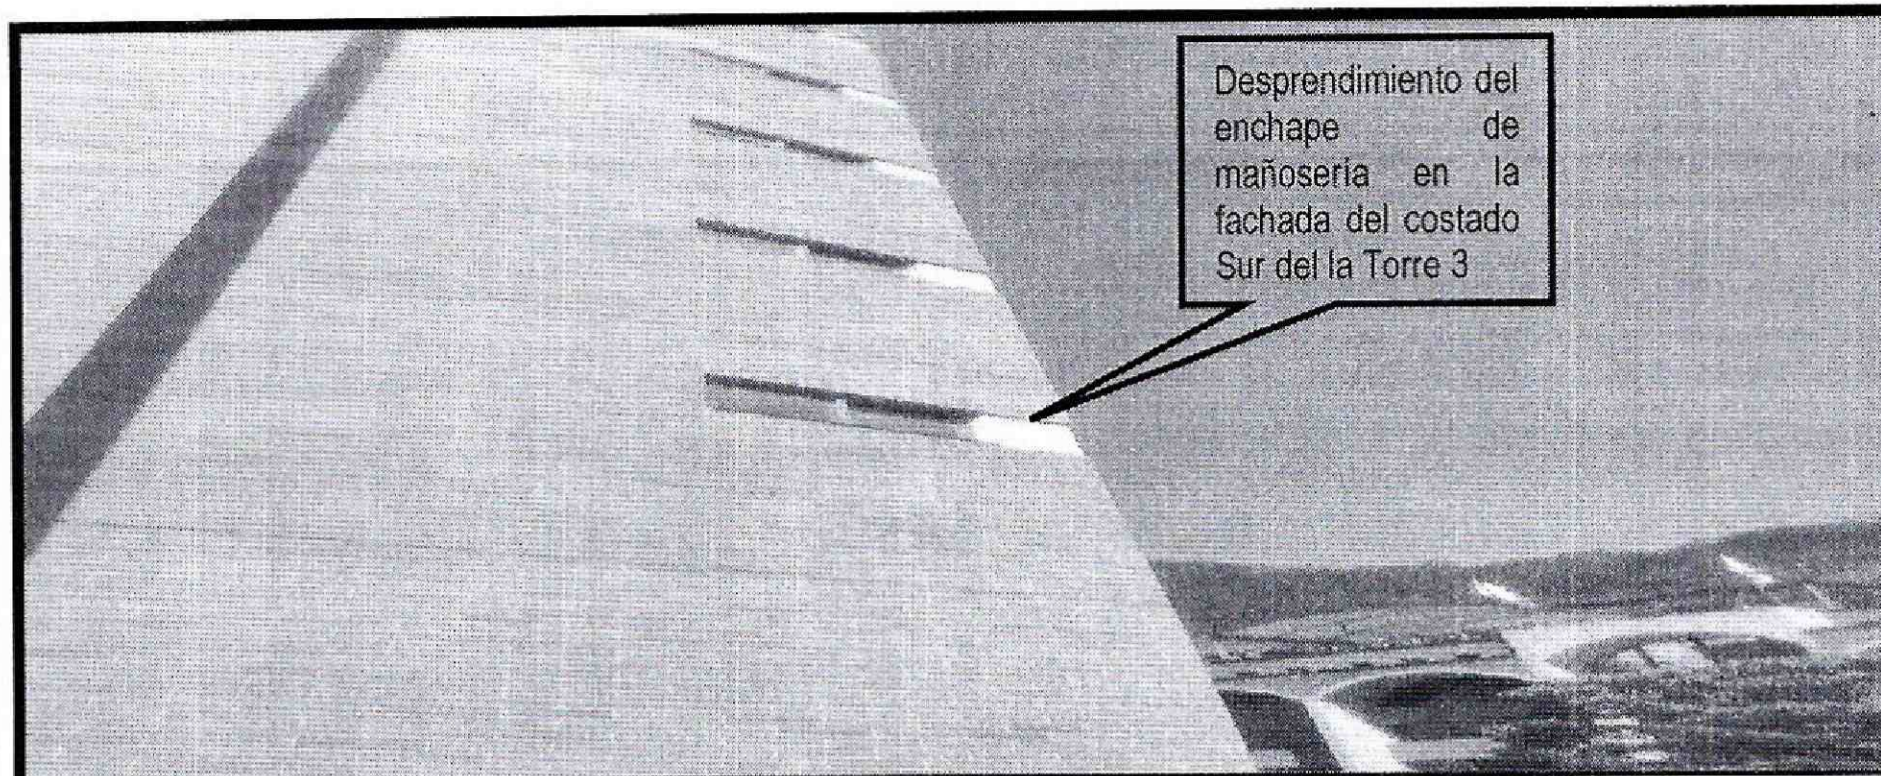
Fotografías 4. Desprendimiento del enchape de fachada de la Torre 3 hacia el costado Sur-Oriental del Conjunto Residencial Sierras de Este en el predio ubicado la Transversal 4 Este No 61-05 del Sector Catastral María Cristina de la Localidad de chapinero.

Los desprendimientos de fachada de las Torres 1 y 2 podrían presentarse más frecuentemente y de tamaños más grandes ante cualquier movimiento de asentamiento propio de los edificios, evento sísmico, o ante simples cambios climáticos y de temperatura. Este material puede caer en un momento dado sobre habitantes o transeúntes desprevenidos, afectando su integridad física produciendo consecuencias de alta gravedad.

- A los responsables, administradores y/o propietarios del Conjunto Residencial Sierras del Este, ubicado la Transversal 4 Este No 64-05 del Sector Catastral María Cristina de la localidad de Chapinero, **restringir de manera inmediata el tránsito de personas en primer piso al frente de la fachada del costado Sur de la Torre 3**, para evitar que los desprendimientos inesperados de material recaigan sobre ellos causando afectaciones de gravedad.

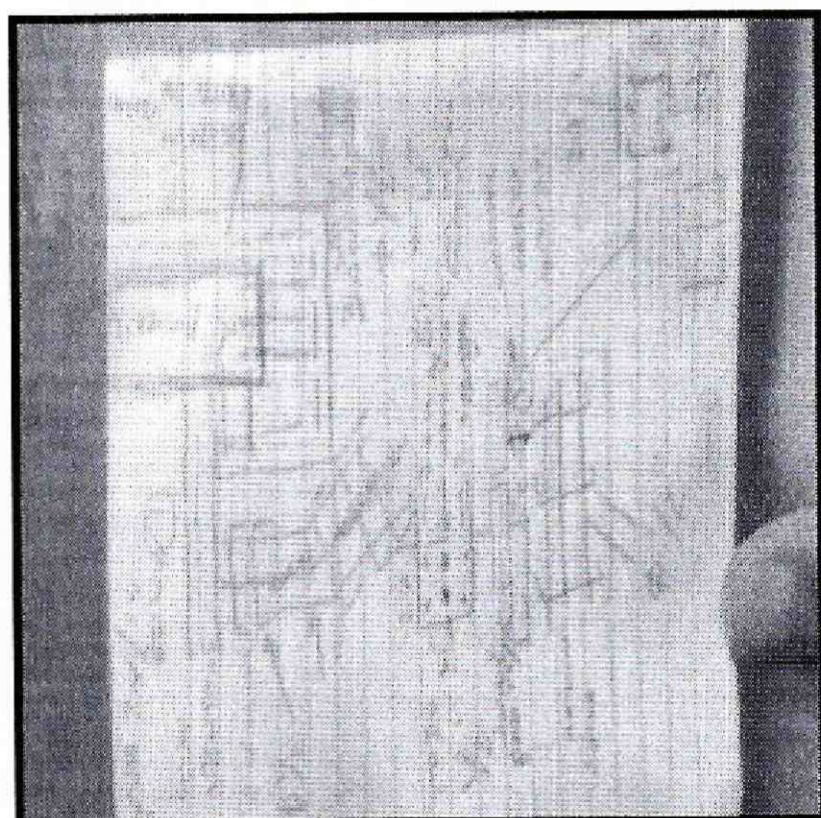
Fotografía 5. Detalle del refuerzo diseñado para el recalce de las placas en los sectores de los ductos cubiertos por la mampostería

En la actualidad la constructora Arquitectura y Concreto S.A.S, firma que construyó el proyecto, está realizando los recalces pertinentes de las placas de entrepiso, para que la mampostería de los ductos quede apoyada sobre las placas de entrepiso, tal como se observa en el detalle estructural suministrado por la Jefe de Postventa de esta constructora (Ver fotografías 5 y 6). Cabe resaltar que la administración del conjunto permitió hacer la restricción de los espacios exteriores cercanos a la fachada del costado Sur del La Torre 1, los cuales fueron demarcados por medio un cerramiento liviano con poli sombra azul colocada por esta constructora (Ver fotografías 7 y 8)

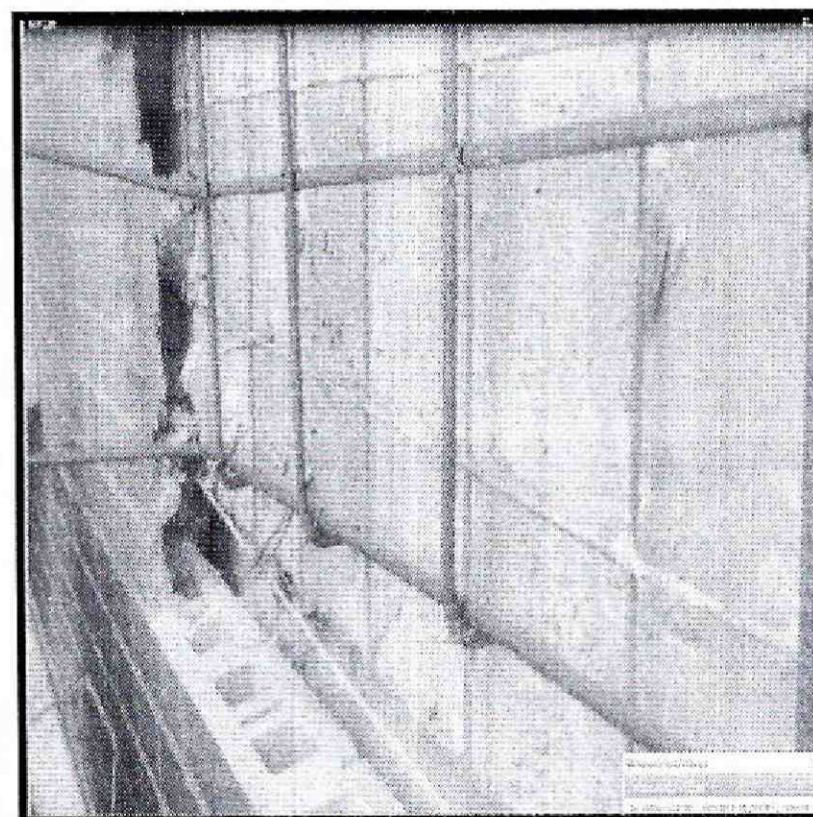
Fotografía 6. Detalle del refuerzo diseñado para el recalce de las placas en los sectores de los ductos cubiertos por la mampostería.

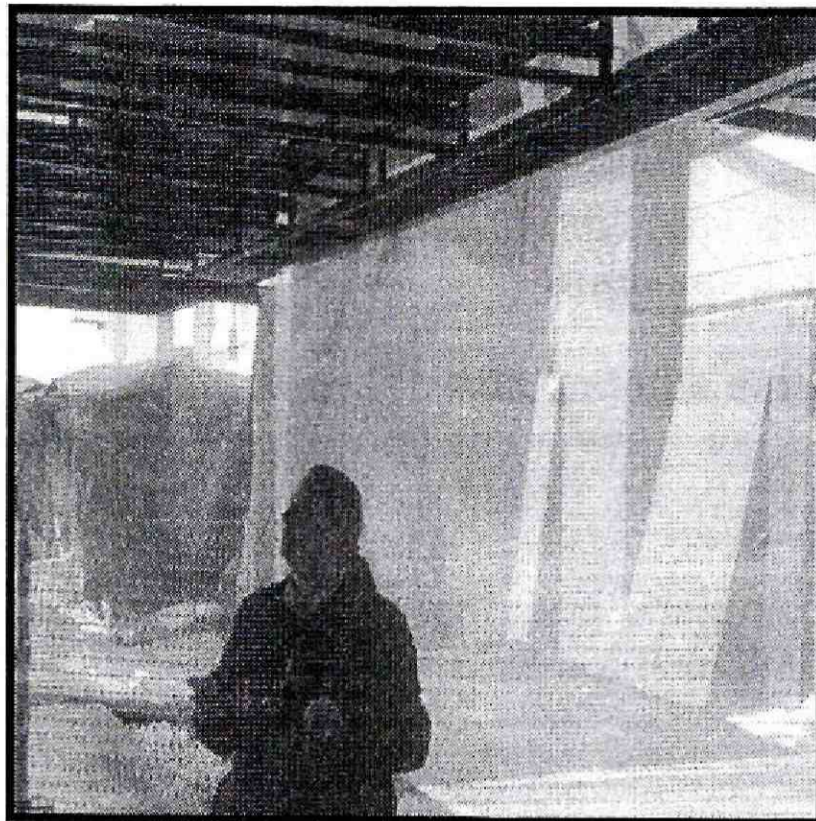
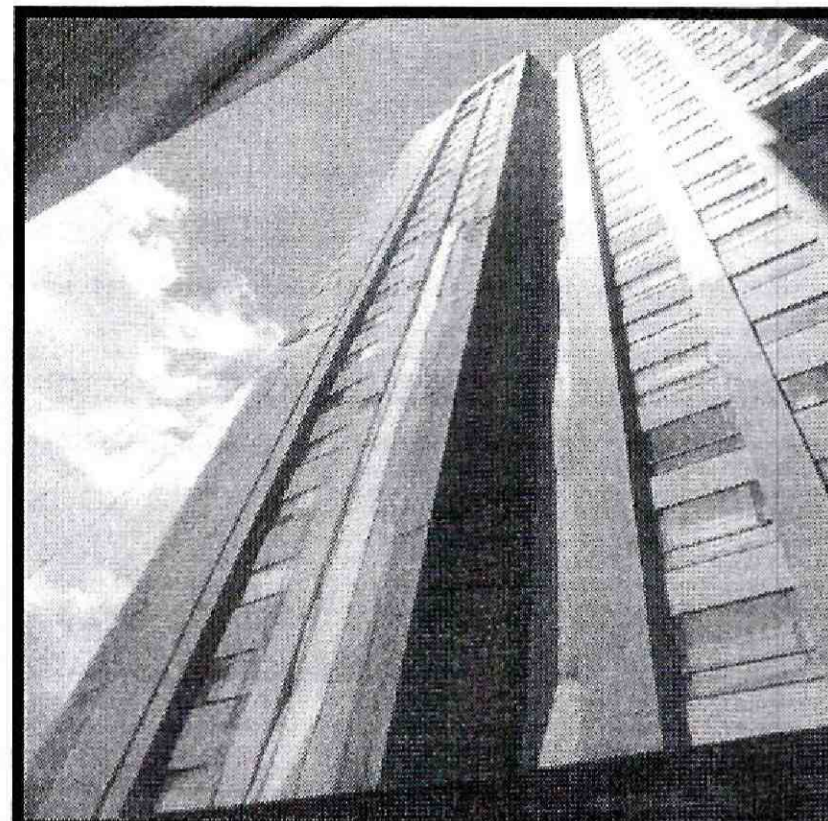
Fotografías 8 y 8. Restricción de uso de espacios peatonales al frente de la fachada Sur de La Torre 1 y protección para los ductos en fachada que actualmente se están reparando en la Torre 1 del Conjunto Residencial Sierras de Este en el predio ubicado la Transversal 4 Este No 61-05 del Sector Catastral María Cristina de la Localidad de chapinero.
