**DIAGNÓSTICO TÉCNICO – DI-7928**  
**SUBDIRECCIÓN DE ANÁLISIS DE RIESGOS Y EFECTOS DE CAMBIO CLIMÁTICO**  
**COORDINACIÓN DE ASISTENCIA TÉCNICA**  
**RADICADO IDIGER 2015ER2372**

DIRECCIÓN	Carrera 75F No. 63-07 Sur	ÁREA DIRECTA	75 m <sup>2</sup>				
BARRIO	Rincon del Porvenir	POBLACIÓN ATENDIDA	3				
UPZ	69 – Ismael Perdomo	FAMILIAS	1	ADULTOS	1	NIÑOS	2
LOCALIDAD	19 – Ciudad Bolívar	PREDIOS EVALUADOS	1				
CHIP	AAA0147NCKC	OFICIO REMISORIO	CR-19675

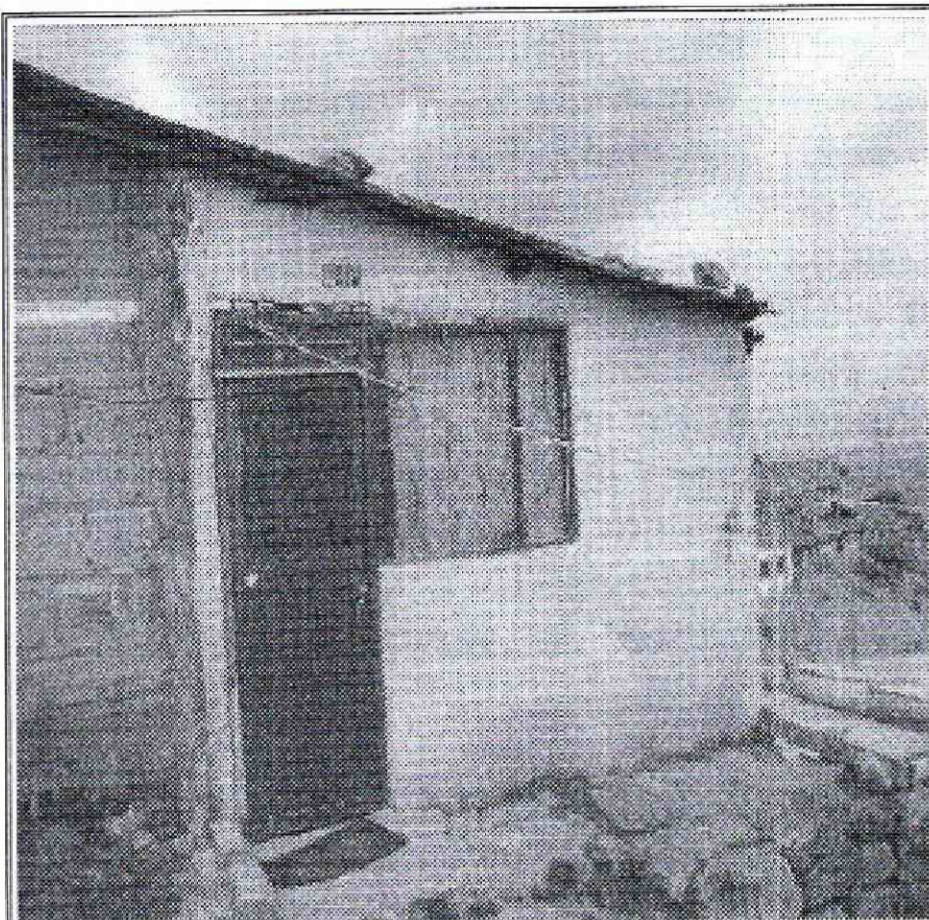
**Foto No. 1.** Vista frontal del predio de la Carrera 75F No. 63-07 Sur Barrio Rincón del Porvenir Localidad de Ciudad Bolívar

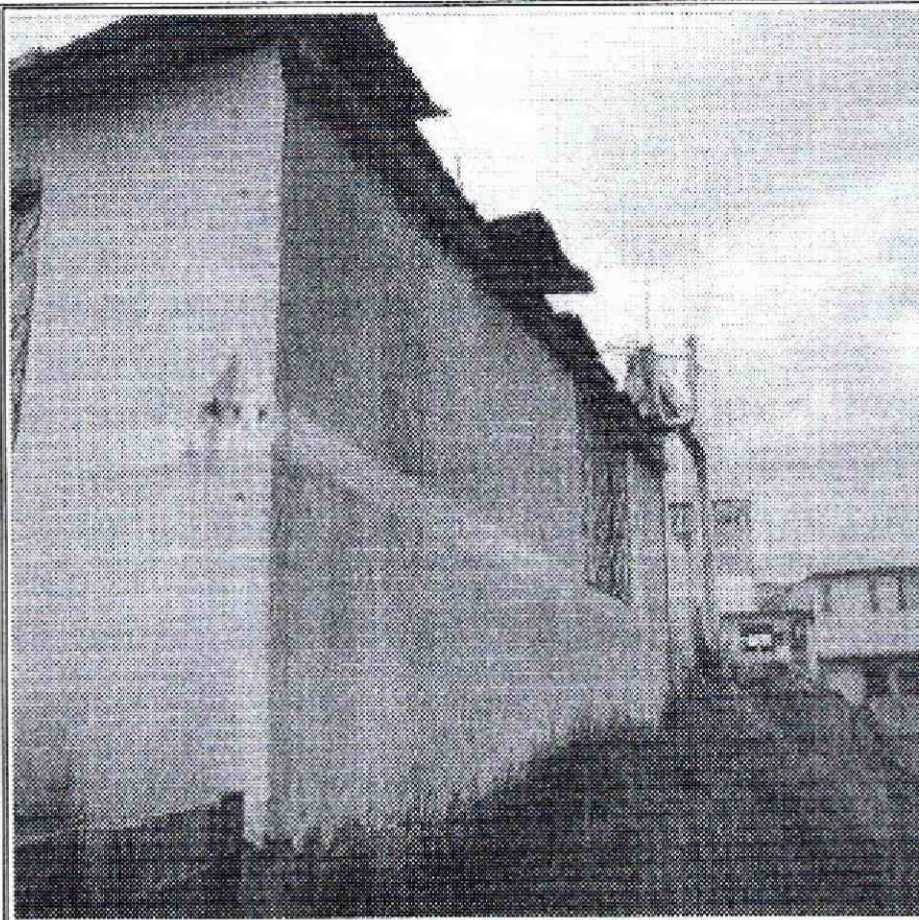
**Foto No. 2.** Vista lateral del predio de la Carrera 75F No. 63-07 Sur Barrio Rincón del Porvenir Localidad de Ciudad Bolívar

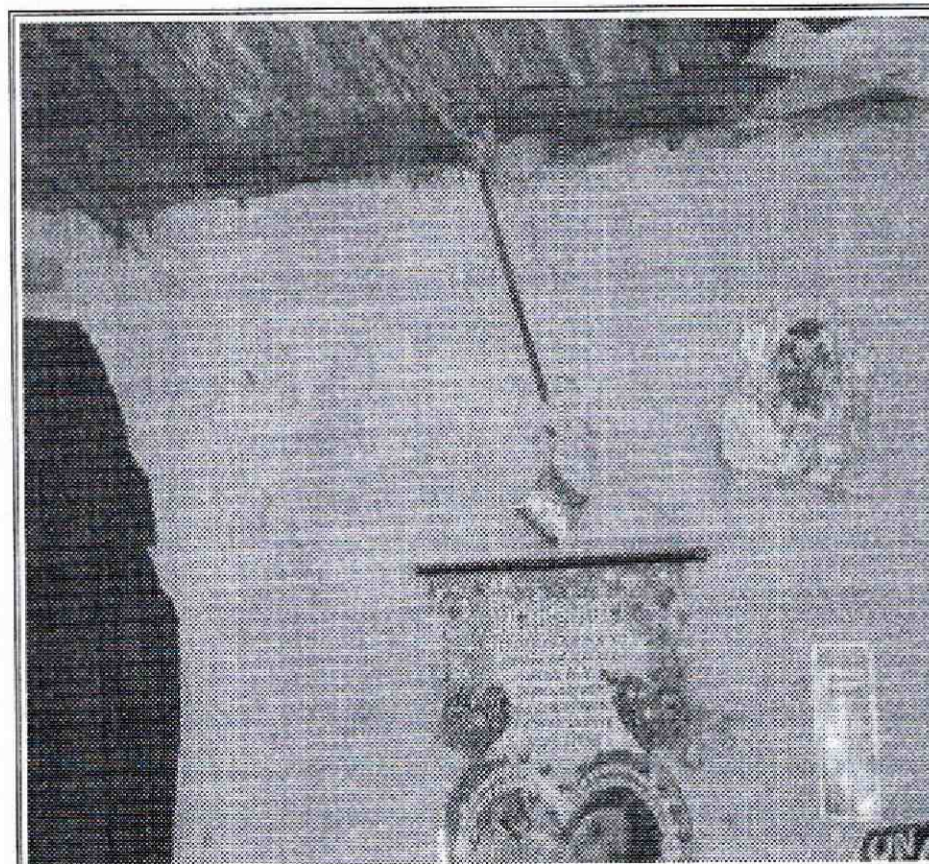
**Foto No. 3.** Vista interior del predio de la Carrera 75F No. 63-07 Sur Barrio Rincón del Porvenir Localidad de Ciudad Bolívar

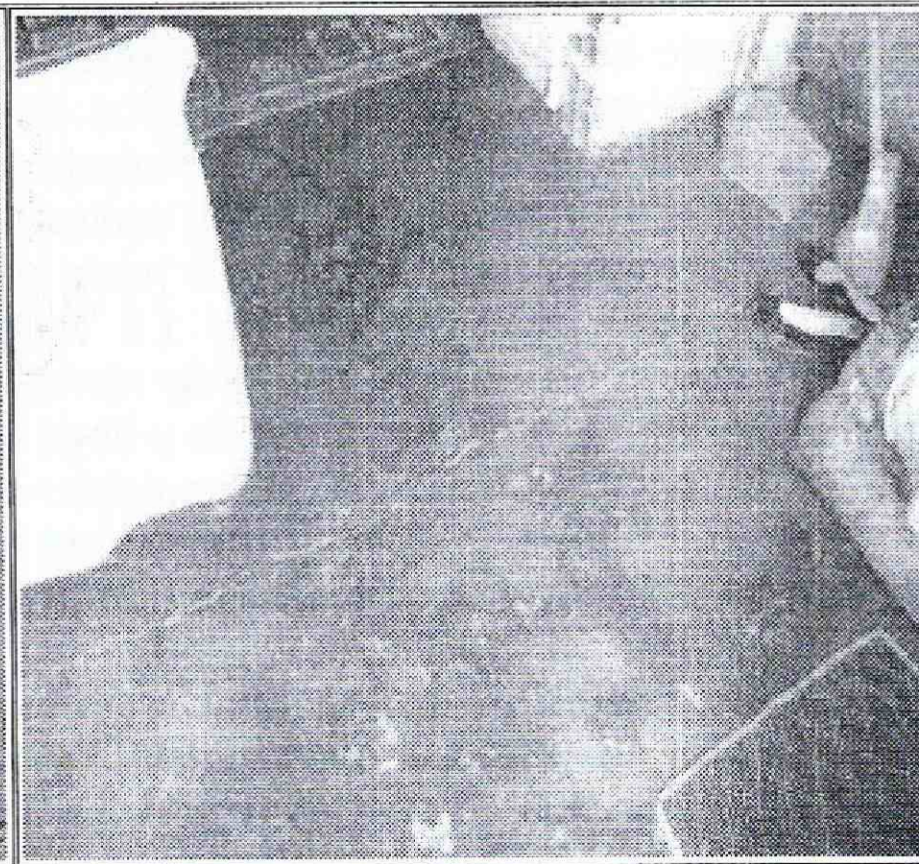
**Foto No. 4** Vista interior del predio de la Carrera 75F No. 63-07 Sur Barrio Rincón del Porvenir Localidad de Ciudad Bolívar
