DIAGNÓSTICO TÉCNICO DI - 7933
SUBDIRECCIÓN DE ANÁLISIS DE RIESGOS Y EFECTOS DE CAMBIO CLIMÁTICO
COORDINACIÓN DE ASISTENCIA TÉCNICA
RADICADO FOPAE No. 2015ER1993

DIRECCIÓN	Carrera 8 No 2 A-40 Sur	ÁREA DIRECTA	500 m ²				
SECTOR CATASTRAL	Calvo Sur	POBLACIÓN ATENDIDA	12				
UPZ	32.Sosiego	FAMILIAS	1	ADULTOS	6	NIÑOS	6
LOCALIDAD	4 – San Cristóbal	PREDIOS EVALUADOS	1				
CHIP	AAA0002DZFT	OFICIO REMISORIO	CR-19682

REMOCIÓN EN MASA
INUNDACIÓN
ESTRUCTURAL

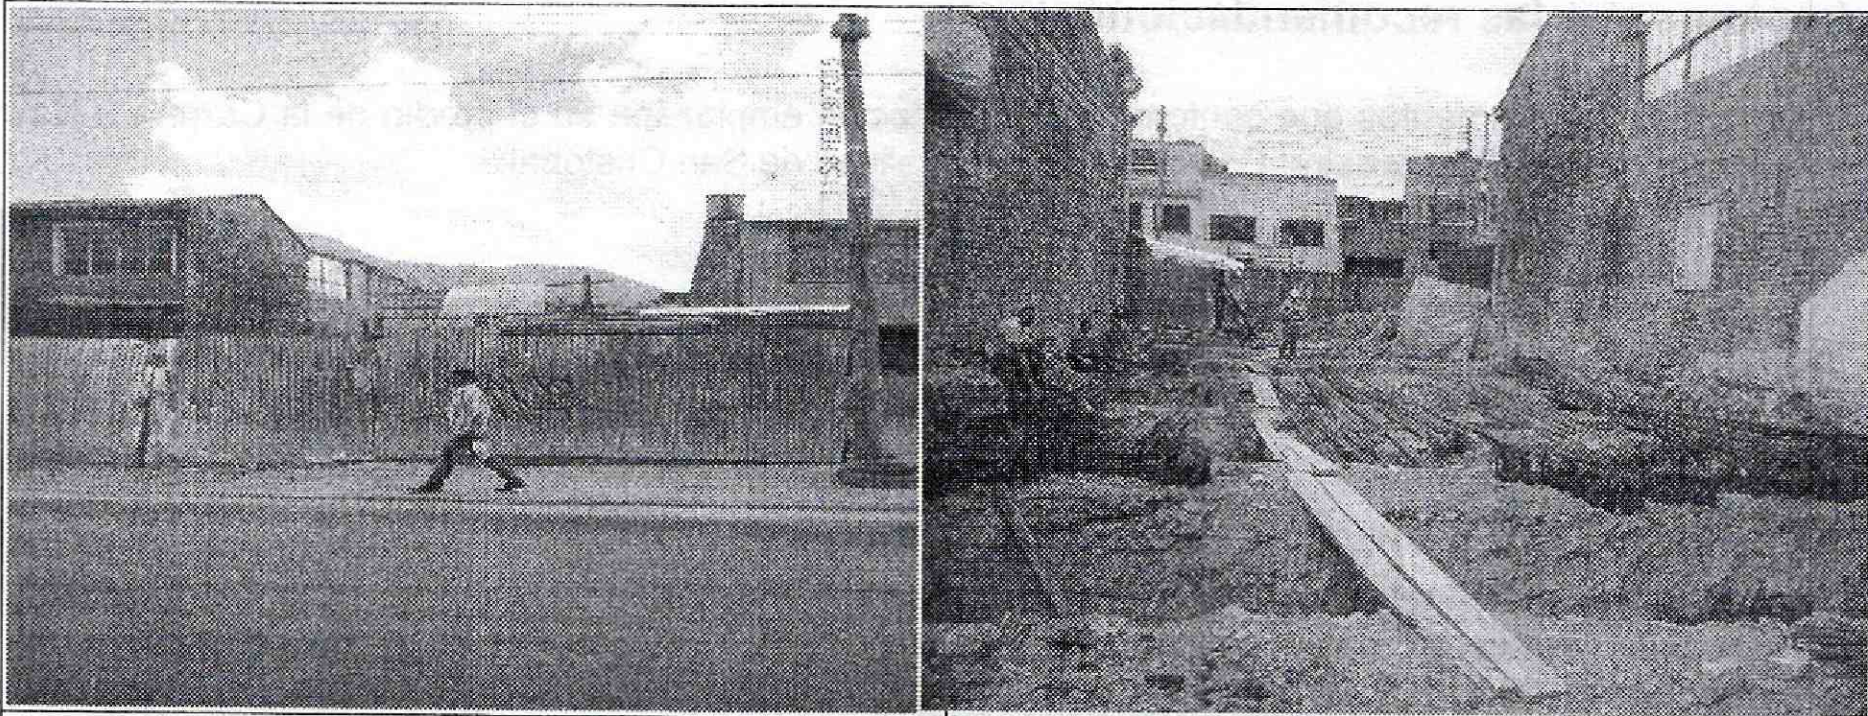
El predio de la Carrera 8 No 2 A-40 Sur, corresponde a un predio de gran extensión donde se tiene planeado un proyecto Urbanisco (una edificación de 5 niveles) según información de la valla de curadía. Se encuentra actualmente en labores de excavación y cimentación.

Fotografía 1 y 2. Vista de la fachada del predio de la Carrera 8 No 2 A-40 Sur, del sector catastral Calvo Sur de la Localidad de San Cristobal. (Predio donde se adelanta el proyecto Urbanístico).

- Al responsable y/o responsables de la obra que se pretende adelantar en el predio de la Carrera 8 No 2 A-40 Sur, Sector Catastral Calvo Sur de la Localidad de San Cristóbal, verificar las actas de vecindad a fin de constatar las condiciones de la edificación emplazada en el predio Carrera 8 No 2 A-20 Sur, antes de iniciadas las obras y compararlas con las condiciones actuales, para poder establecer si se han presentado afectaciones durante la ejecución del proyecto; en caso afirmativo implementar las acciones necesarias, que garanticen llevar la vivienda a las condiciones de estabilidad, habitabilidad y funcionalidad que tenían antes de iniciadas las labores en obra, acciones que deberán implementarse con el apoyo de personal idóneo, garantizando que se cumplan los requerimientos establecidos en el Reglamento Colombiano de Construcción Sismo Resistente NSR-10, de acuerdo con la normatividad vigente, para lo cual se deben tramitar los permisos y licencias respectivos.

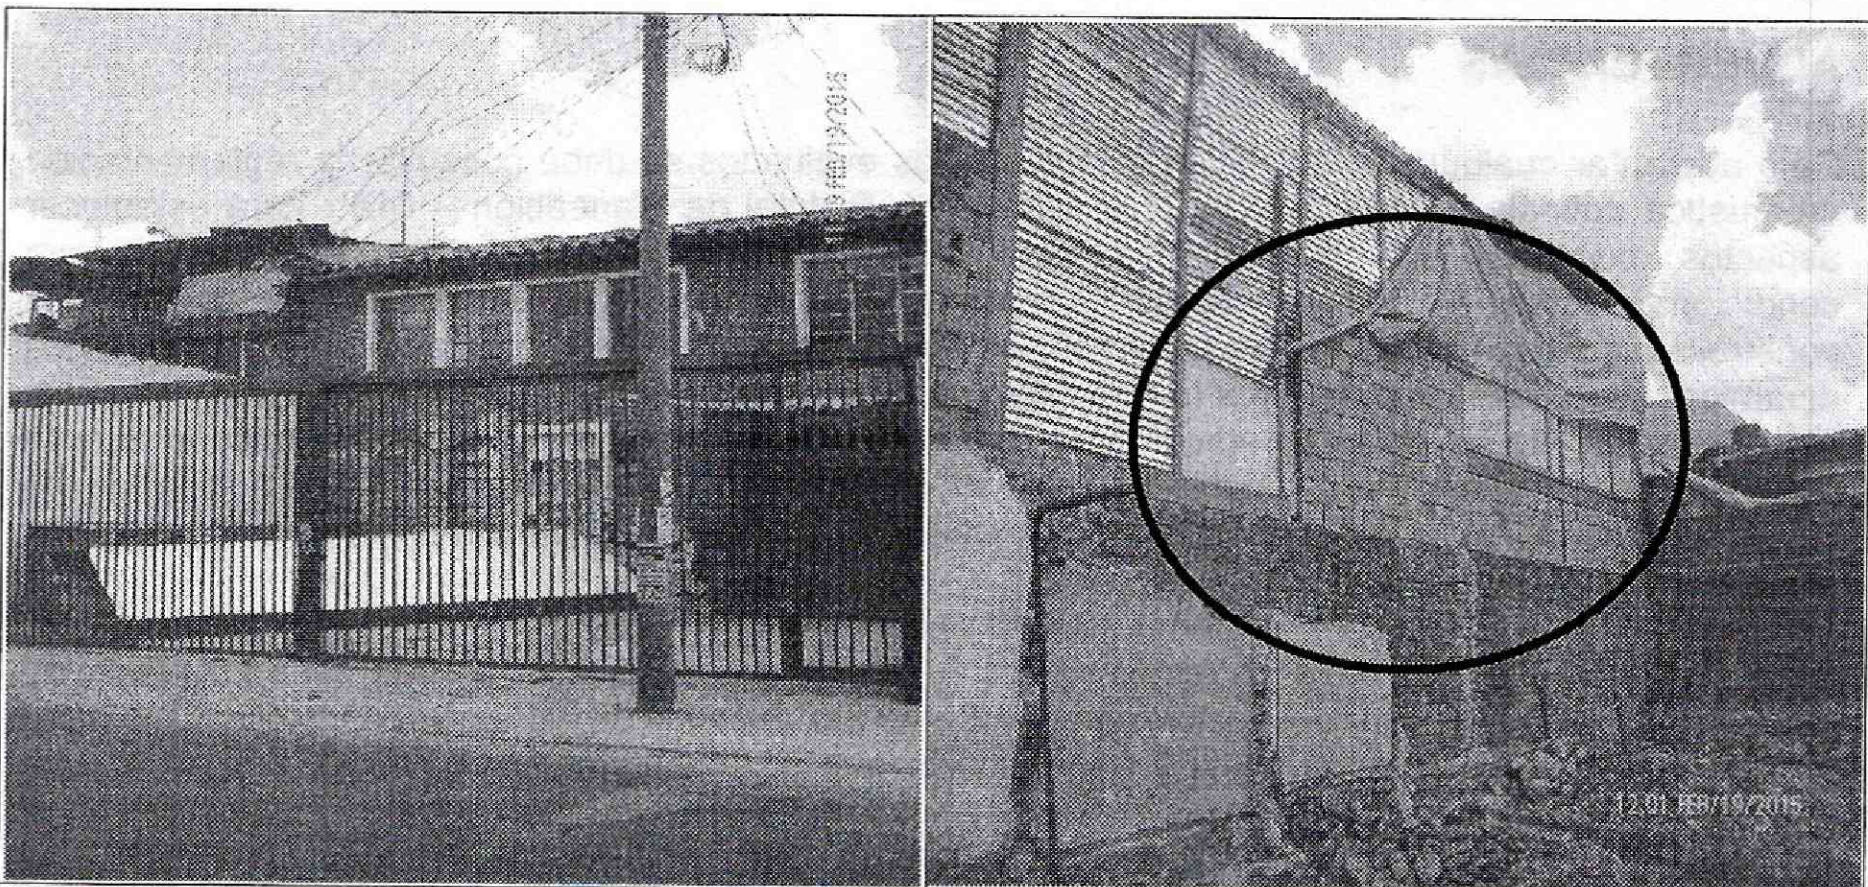
Por otra parte el predio de la Carrera 8 No 2 A-20 Sur, corresponde a una bodega a doble altura, construida en mampostería parcialmente confinada, con una cubierta en tejas de asbesto cemento a dos aguas, en la cual al costado sur donde colinda con el predio de la Carrera 8 No 2 A-40 se observa un muro en mampostería de un área aproximada a los 6 metros cuadrados el cual no cuenta con ningún tipo de confinamiento (Ver foto 4), lo que generaría que por las labores que se vienen adelantando en el predio vecino el posible deterioro de las condiciones de estabilidad de dicho muro. Se resalta, que las actividades de construcción que se tienen proyectadas en el predio de la Carrera 8 No 2 A-40 Sur; pudieran generar afectación a la infraestructura aledaña al mismo, en particular a la vivienda que se emplaza en el predio de la Carrera 8 No 2 A-20 Sur, localizado al costado sur de dicho predio, debido a la susceptibilidad, vulnerabilidad y/o fragilidad de la misma, por lo que es pertinente que por parte de los responsables de la obra, se conciben las medidas adecuadas para mitigar el impacto que pudieren

Fotografía 3 y 4. Vista de la fachada del predio de la Carrera 8 No 2 A-20 Sur, del sector catastral Calvo Sur de la Localidad de San Cristobal. (En el cual se observa un muro en mampostería sin ningún tipo de confinamiento)

La estabilidad estructural y habitabilidad de la edificación emplazada en el predio de la Carrera 8 No 2 A-20 Sur, del sector catastral Calvo Sur de la Localidad de San Cristobal, no se encuentran comprometidas en la actualidad ni por las deficiencias constructivas ni ante cargas normales de servicio. Sin embargo, es posible que bajo cargas dinámicas (tipo sismo u otras), pudiere presentar compromiso en su estabilidad estructural y habitabilidad, situación que con base en la inspección visual, no es posible precisar.

- Se recomienda a los habitantes y/o responsables del predio de la Carrera 8 No 2 A-20 Sur, Sector Catastral Calvo Sur de la Localidad de San Cristóbal, implementar acciones para el mantenimiento y mejoramiento de la calidad de la edificación, con el propósito de optimizar las condiciones adecuadas para su uso.
- A la Alcaldía Local de San Cristóbal, desde su competencia, verificar la legalidad de las actividades de construcción que se pretende adelantar en el predio de la Carrera 8 No 2 A-20 Sur, Sector Catastral Calvo Sur de la Localidad de San Cristóbal; lo anterior con el fin de garantizar la seguridad de los habitantes y vecinos del sector.
