DIAGNÓSTICO TÉCNICO DI-7936
SUBDIRECCIÓN DE ANÁLISIS DE RIESGOS Y EFECTOS DE CAMBIO CLIMÁTICO
COORDINACIÓN DE ASISTENCIA TÉCNICA
RADICADO IDIGER 2015ER3212

DIRECCIÓN	Calle 127 y Calle 128 entre Carrera 104A y Carrera 118.	ÁREA DIRECTA	1.4Ha.				
BARRIO	Nuevo Corinto	POBLACIÓN ATENDIDA	300				
UPZ	28 – El Rincón.	FAMILIAS	75	ADULTOS	180	NIÑOS	120
LOCALIDAD	11 – Suba.	PREDIOS EVALUADOS	75				
CHIP	AAA0134RKLF.	OFICIO REMISORIO	CR-19692.

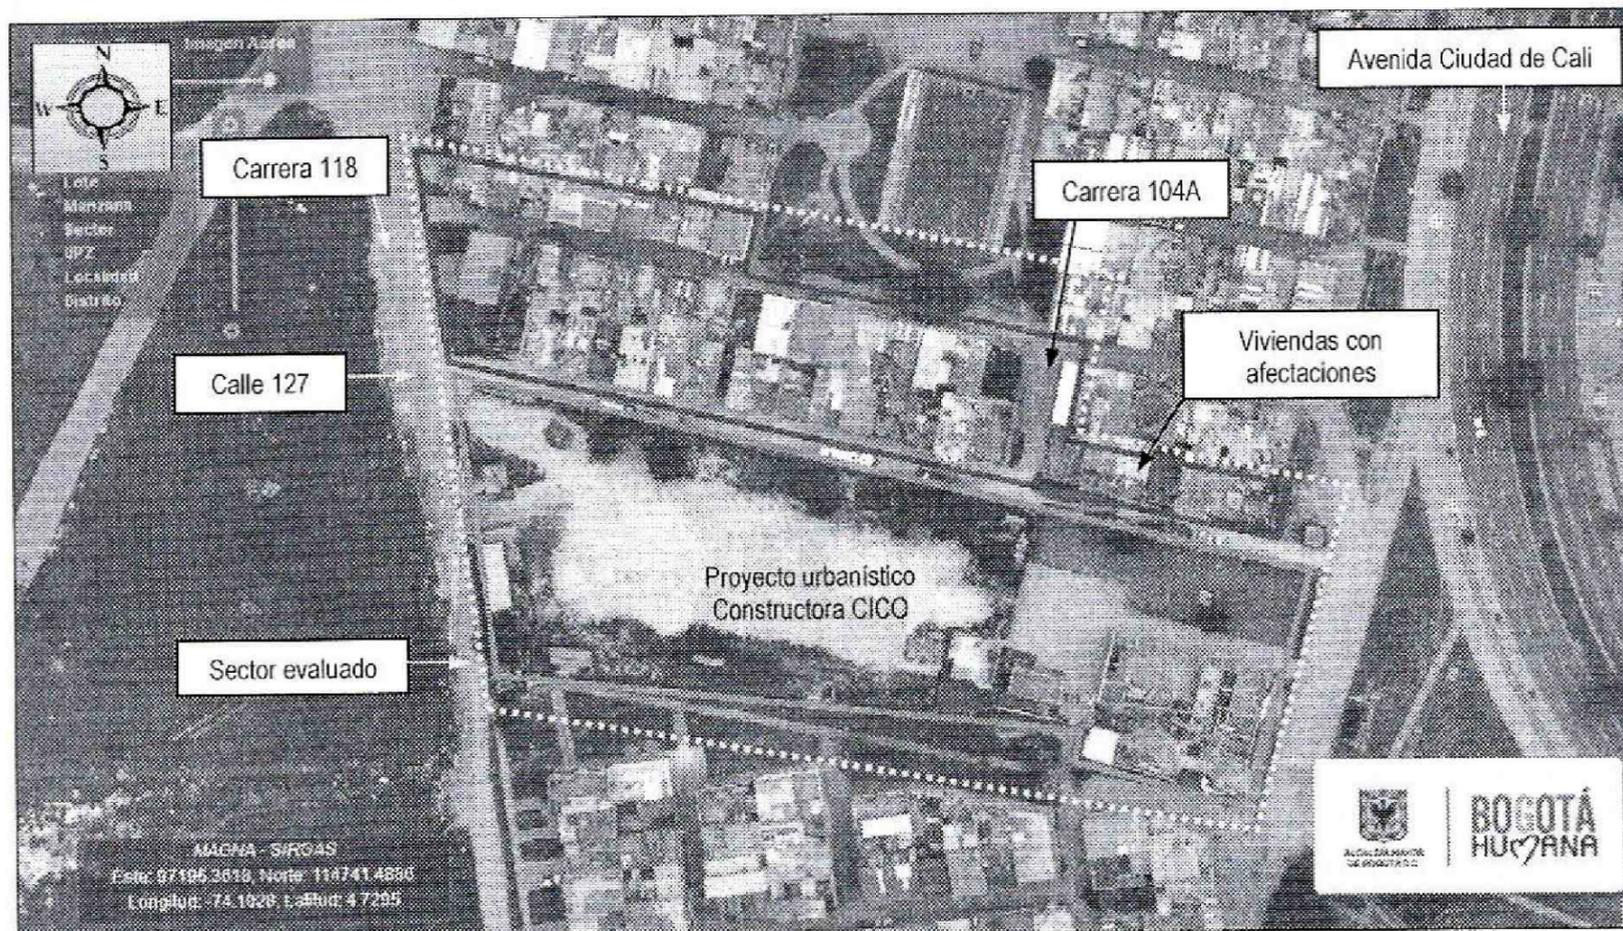
De acuerdo con el Plano Normativo de Amenaza por Remoción en Masa y el Plano Normativo de Amenaza por Inundación del Plan de Ordenamiento Territorial de Bogotá - POT (Decreto 190 de 2004, por el cual se compilan los decretos 619 de 2000 y 469 de 2003), el sector donde se localiza el predio de la referencia no presenta categorización de amenaza por fenómenos de remoción en masa e inundación. (ver figura 1.).

Figura 1. Aerofotografía del sector de la Calle 127 y la Calle 128, entre la Carrera 104A y la Carrera 118, en el barrio Nuevo Corinto de la localidad de Suba. Se observa que se encuentra consolidado parcialmente urbanísticamente, con vías de acceso vehicular sin pavimentar.

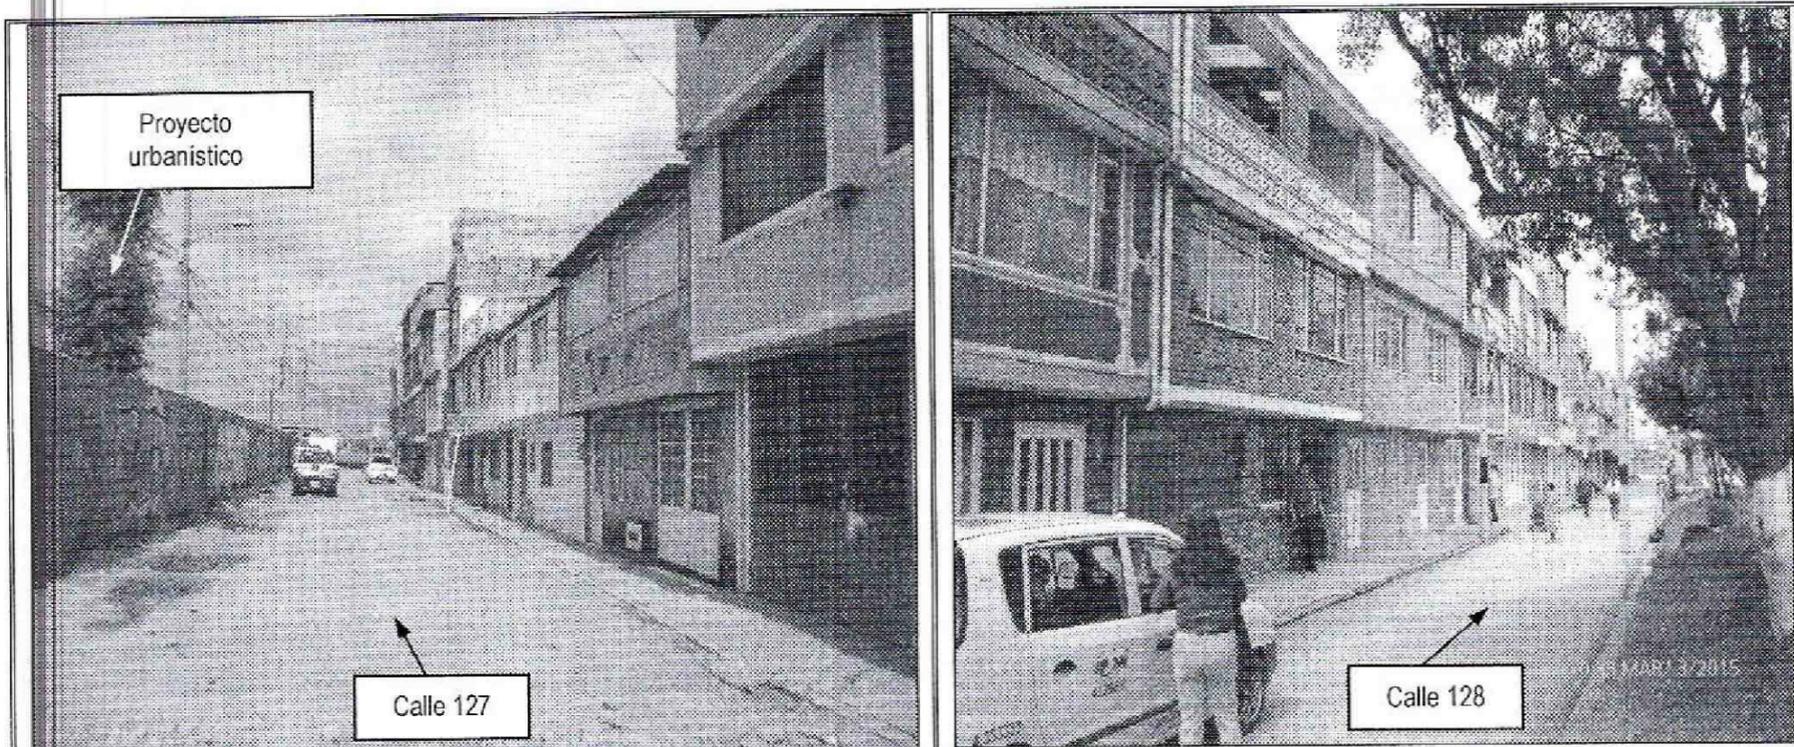
Las viviendas evaluadas y ubicadas en el sector de la Calle 127 y la Calle 128, entre la Carrera 104A y la Carrera 118, en el barrio Nuevo Corinto de la localidad de Suba, corresponden a edificaciones de uno (1), dos (2), tres (3) y cuatro (4) niveles, construidas bajo un sistema estructural de mampostería confinada y parcialmente confinada, con pisos en mortero y loseta cerámica, placas de entrepiso en concreto reforzado y cubiertas en tejas de zinc y fibrocemento soportada por correas de madera, las cuales presentan deficiencias constructivas relacionadas con la carencia y/o continuidad de elementos de confinamiento tipo vigas y columnas (*ver fotografía 1 y 2*).

Fotografía 1. Vista de las viviendas evaluadas y ubicadas en la Calle 127, entre la Carrera 104A y la Carrera 118, en el barrio Nuevo Corinto de la localidad de Suba. Se observa que el acceso a las mismas es por medio de una vía vehicular sin pavimentar.

Fotografía 2. Vista de las viviendas evaluadas y ubicadas en la Calle 128, entre la Carrera 104A y la Carrera 118, en el barrio Nuevo Corinto de la localidad de Suba. Se observa que el acceso a las mismas es por medio de una vía vehicular sin pavimentar.

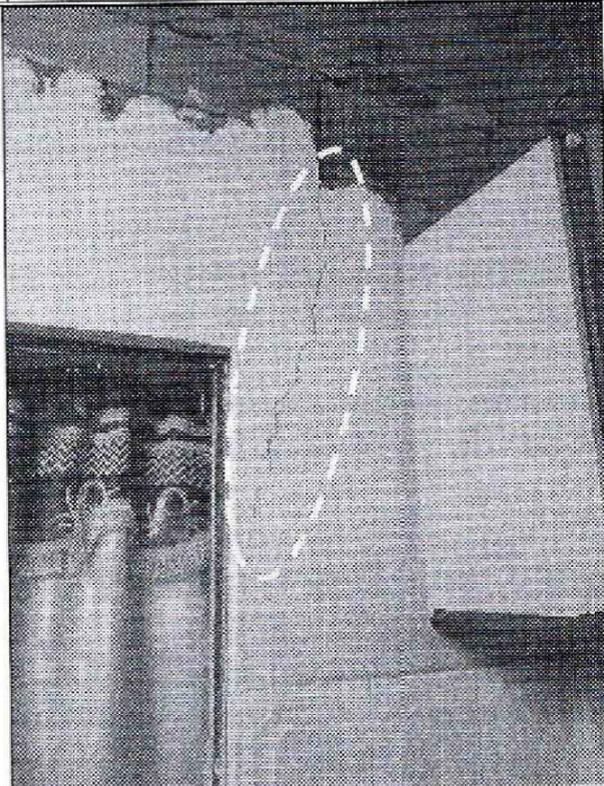
Se resalta que algunas de las viviendas evaluadas y ubicadas en la Calle 127 y la Calle 128, entre la Carrera 104A y la Carrera 118, en el barrio Nuevo Corinto de la localidad de Suba, presentan fisuras de tendencia diagonal y vertical, con aberturas de 1mm a 3mm, en longitudes de hasta 2.5m aproximadamente, sobre muros de cerramiento y divisorios (*ver fotografías 3, 4, 5, y 6*) fracturas en pisos y losas de entrepiso (*ver fotografía 7 y 8*), así como incremento en la dilatación constructiva entre muros de cerramiento de algunos predios (*ver fotografías 11 y 12*), humedades y deterioro en acabados, situación que no compromete la estabilidad de las viviendas ante cargas normales de servicio, sin embargo es posible que ante cargas dinámicas (sismo u otros), dichas afectaciones se puedan incrementar al punto de favorecer la presencia de colapsos parciales o totales de los elementos que conforman dichas viviendas.

Fotografía 3. Fisuras identificadas en muros de cerramiento y divisorios en algunas viviendas del sector de la Calle 127 y la Calle 128, entre la Carrera 104A y la Carrera 118, en el barrio Nuevo Corinto de la localidad de Suba.

Nuevo Corinto de la localidad de Suba, para lo cual es necesario adelantar estudios detallados que determinen la causa de las afectaciones que dichas edificaciones presentan; dichos estudios deben determinar el tipo de intervenciones a implementarse con el fin de reparar y llevar la edificación a los niveles de seguridad requeridos, garantizando que se cumplan los requerimientos establecidos en la Ley 400 de 1997 en el Decreto No. 926 del 19 de marzo de 2010, Reglamento Colombiano de Construcción Sismo Resistente NSR-10, de acuerdo con la normatividad vigente, para lo cual se deben tramitar los permisos y licencias respectivos. Estos estudios deben ser adelantados por los responsables del edificio en comento, con el propósito de garantizar durante la vida útil del mismo, las condiciones adecuadas para su uso.

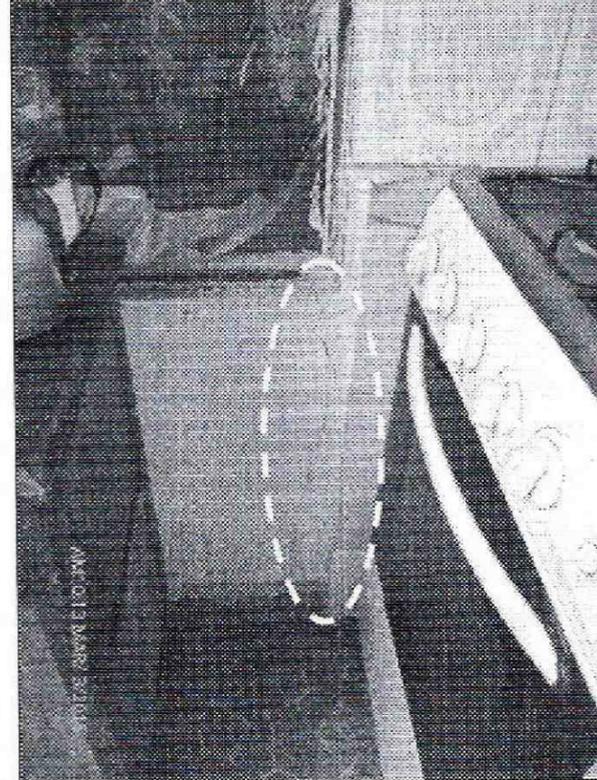
Fotografía 4. Fisuras identificadas en muros de cerramiento y divisorios en algunas viviendas del sector de la Calle 127 y la Calle 128, entre la Carrera 104A y la Carrera 118, en el barrio Nuevo Corinto de la localidad de Suba.

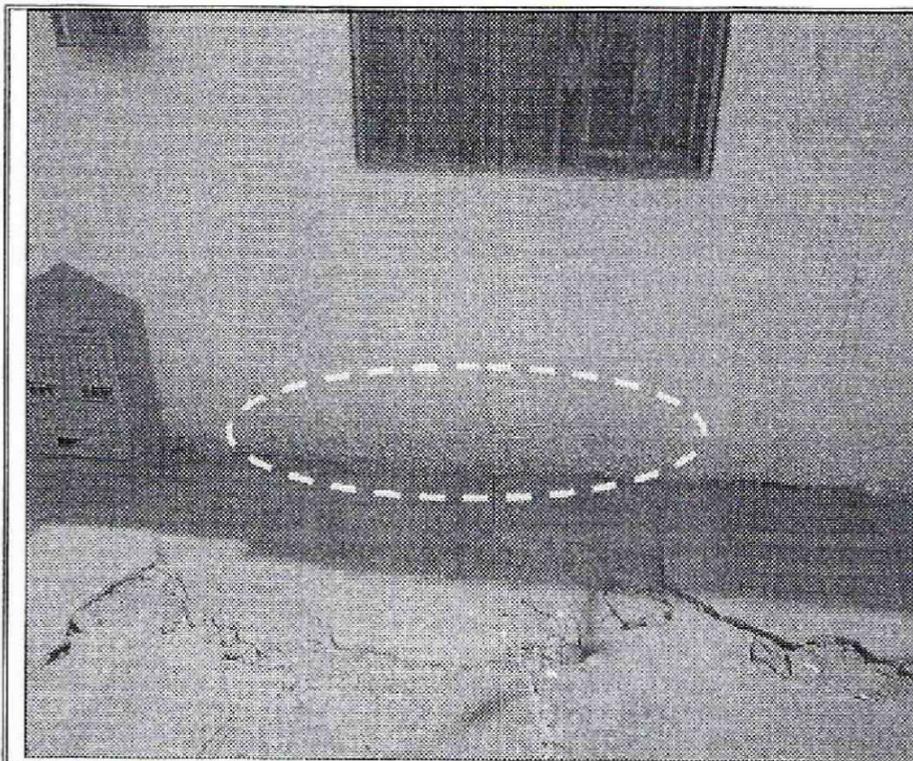
Fotografía 5. Fisuras identificadas en muros de cerramiento y divisorios en algunas viviendas del sector de la Calle 127 y la Calle 128, entre la Carrera 104A y la Carrera 118, en el barrio Nuevo Corinto de la localidad de Suba.

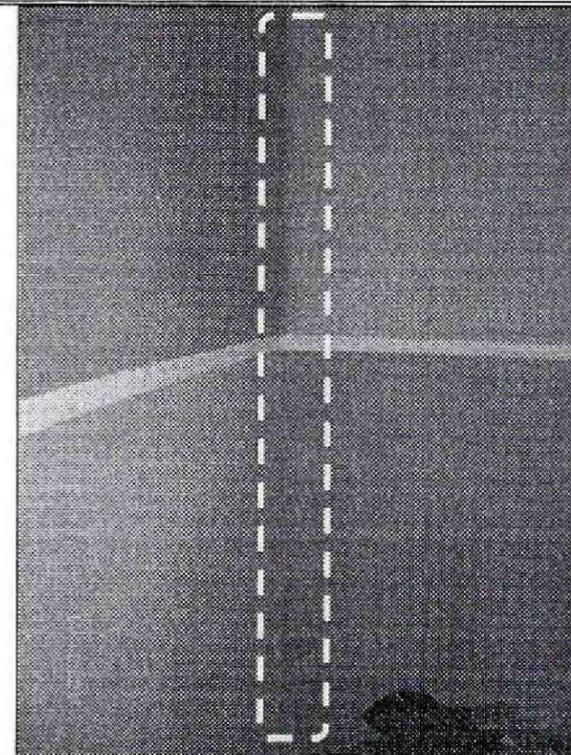
Fotografía 6. Fisuras identificadas en muros de cerramiento y divisorios en algunas viviendas del sector de la Calle 127 y la Calle 128, entre la Carrera 104A y la Carrera 118, en el barrio Nuevo Corinto de la localidad de Suba.

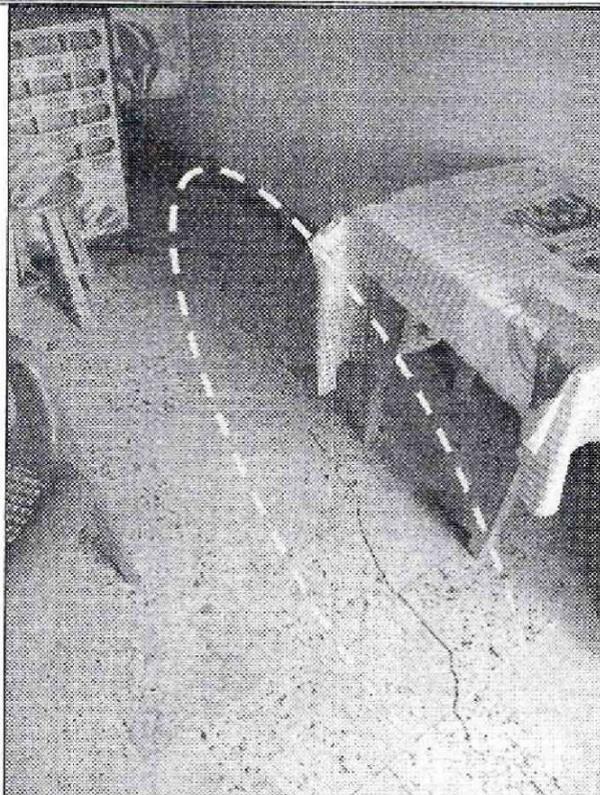
Fotografía 7. Fracturas identificadas en pisos del primer nivel en algunas viviendas del sector de la Calle 127 y la Calle 128, entre la Carrera 104A y la Carrera 118, en el barrio Nuevo Corinto de la localidad de Suba.

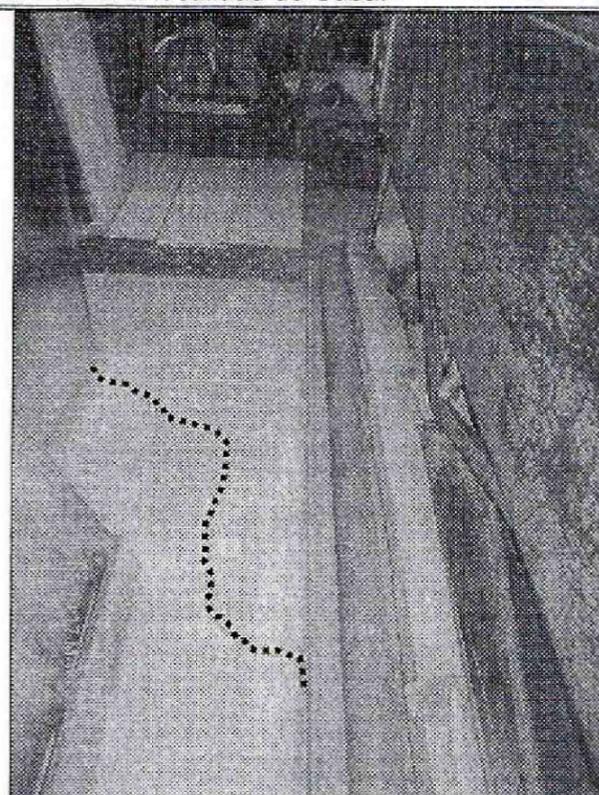
Fotografía 8. Fracturas identificadas en pisos del primer nivel en algunas viviendas del sector de la Calle 127 y la Calle 128, entre la Carrera 104A y la Carrera 118, en el barrio Nuevo Corinto de la localidad de Suba.

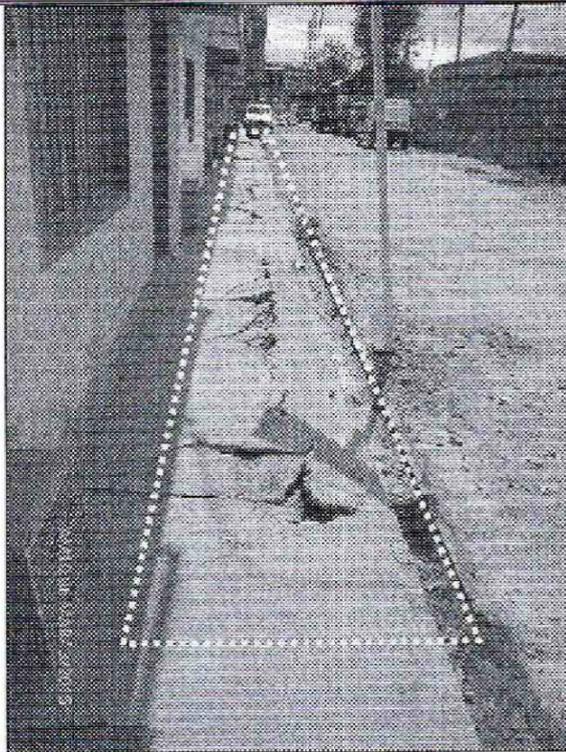
Adicionalmente, se pudo apreciar que los andenes ubicados en la Calle 127 y en la Calle 128, entre la Carrera 104A y la Carrera 108, en el barrio Nuevo Corinto de la localidad de Suba, se presentan fracturas, hundimientos y levantamiento de las losetas de mortero que los conforman (*ver fotografías 9 y 10*), daños que al parecer según lo informado por la comunidad del sector, se han generado desde que se iniciaron labores de construcción en el predio ubicado al costado Sur de la Calle 127 entre la Carrera 104A y la Carrera 108, situación que con base en la inspección visual, no es posible precisar.

Entre las posibles causas por las cuales se están generando los daños evidenciados en viviendas y andenes en el sector de la Calle 127 y la Calle 128, entre la Carrera 104A y la Carrera 108, en el barrio Nuevo Corinto de la localidad de Suba, se encuentran las vibraciones asociadas al proceso de hinchamiento de pilotes en el proyecto que se desarrolla al costado Sur del mencionado sector, la presencia de asentamientos diferenciales experimentados por la estructura de dichas viviendas, así como las deficiencias constructivas identificadas en las mismas.

Fotografía 9. Fracturas y levantamiento de andenes sobre la Calle 127, entre la Carrera 104A y la Carrera 118, en el barrio Nuevo Corinto de la localidad de Suba.

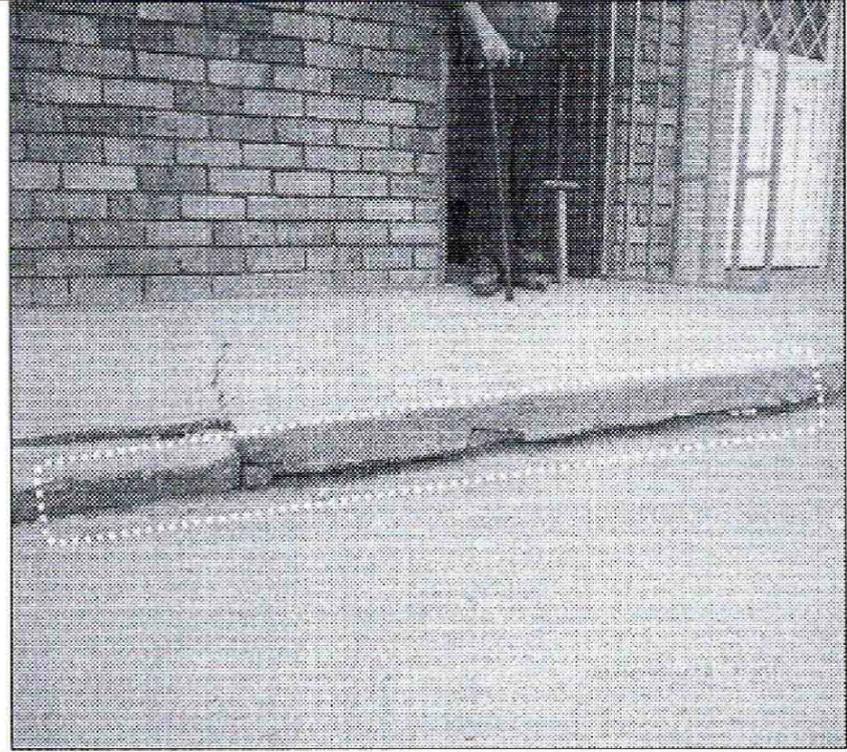
Fotografía 10. Fracturas y levantamiento de andenes sobre la Calle 128, entre la Carrera 104A y la Carrera 118, en el barrio Nuevo Corinto de la localidad de Suba.

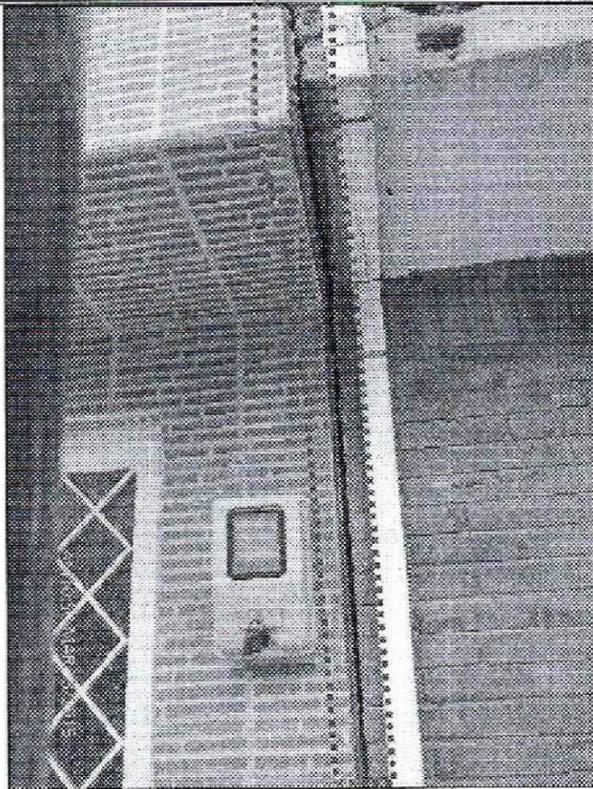
Fotografía 11. Ampliación de dilataciones constructivas entre viviendas del sector de la Calle 127, entre la Carrera 104A y la Carrera 118, en el barrio Nuevo Corinto de la localidad de Suba.

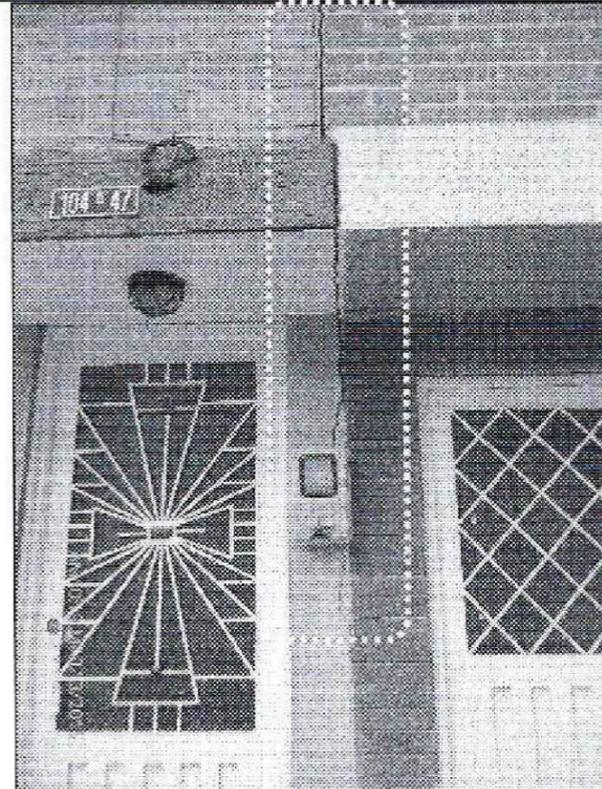
Fotografía 12. Ampliación de dilataciones constructivas entre viviendas del sector de la Calle 127, entre la Carrera 104A y la Carrera 118, en el barrio Nuevo Corinto de la localidad de Suba.
