<b>ALCALDÍA MAYOR DE BOGOTÁ D.C.</b> <small>INSTRUMENTO DE GESTIÓN DE RIESGOS Y CAMBIO CLIMÁTICO</small>	<b>DIAGNÓSTICO TÉCNICO</b>	Código:	GAR- FT - 03
		Versión:	03
		Fecha de revisión:	01/10/2014

**DIAGNÓSTICO TÉCNICO DI - 7941**  
**SUBDIRECCIÓN DE ANÁLISIS DE RIESGOS Y EFECTOS DEL CAMBIO CLIMÁTICO**  
**COORDINACIÓN DE ASISTENCIA TÉCNICA**  
**RADICADO IDIGER No 2015ER2956**

<b>DIRECCIÓN</b>	Carrera 3 Este N° 163B – 91 (Direccion Nueva) Calle 164 N° 3D – 03 (Direccion Antigua)	<b>ÁREA DIRECTA</b>	50 M <sup>2</sup>		
<b>BARRIO</b>	Santa Cecilia Norte Rural	<b>POBLACIÓN ATENDIDA</b>	4		
<b>UPZ</b>		<b>FAMILIAS</b>	1	<b>ADULTOS</b>	2
<b>LOCALIDAD</b>	1- Usaquén	<b>PREDIOS EVALUADOS</b>	1		
<b>CHIP</b>	AAA0157BPOM	<b>OFICIO REMISORIO</b>	CR-19702

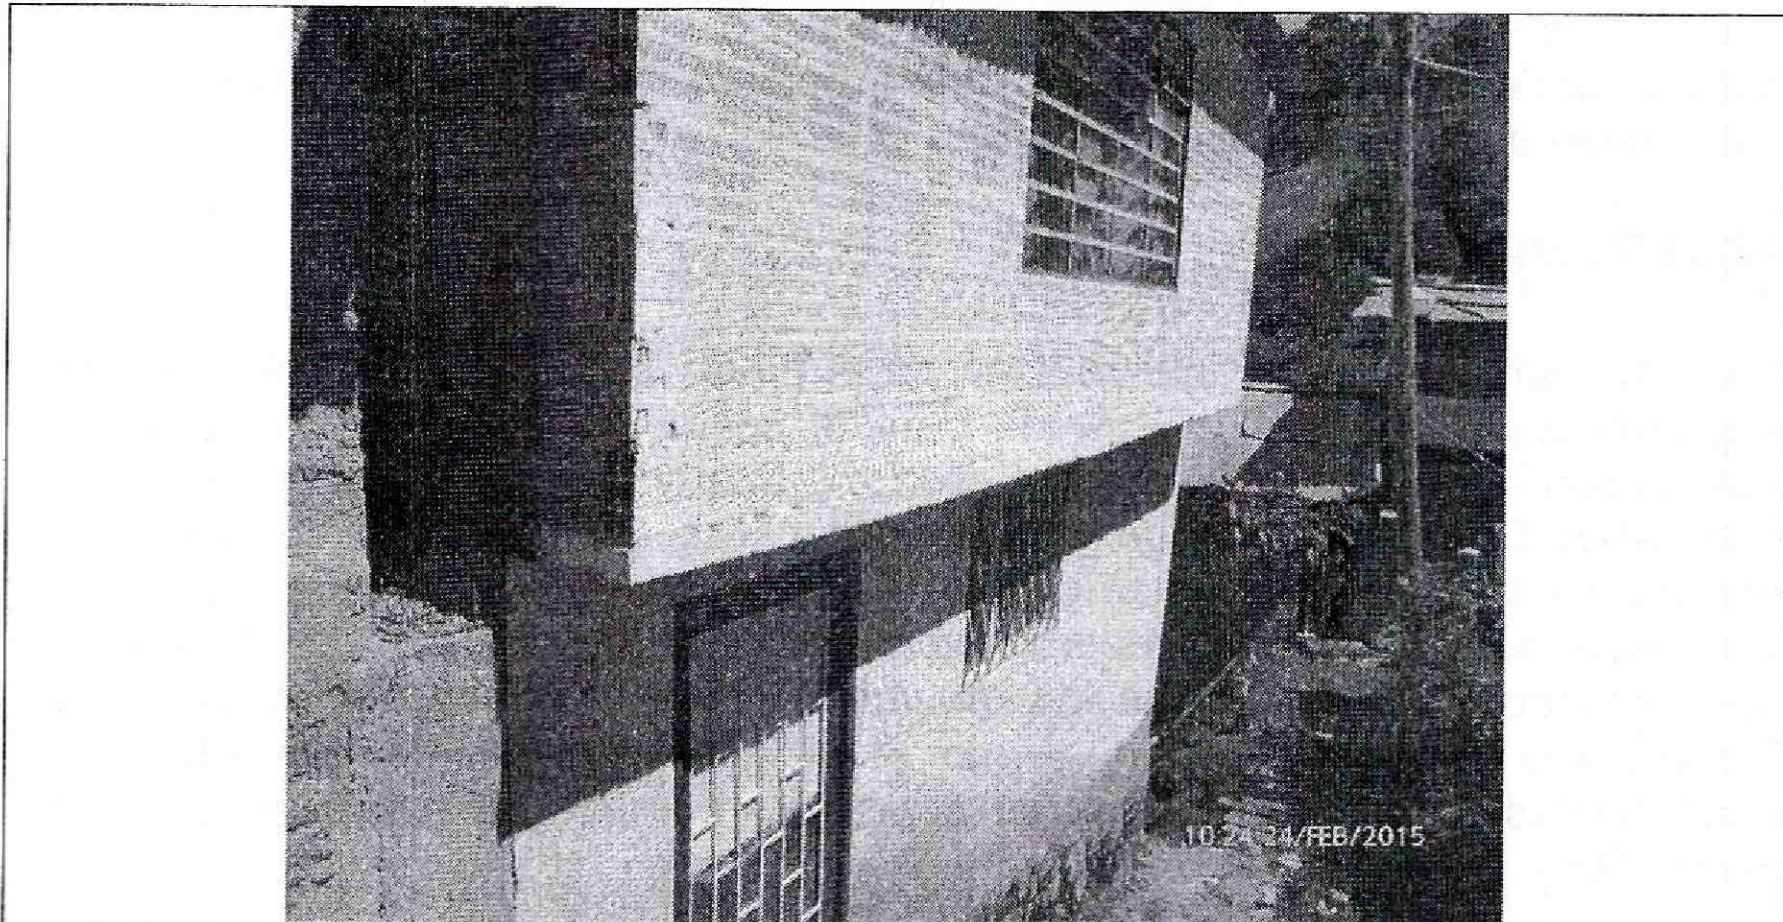
En el Predio de la la Carrera 3 Este N° 163B – 91, se encuentra una vivienda de 2 niveles, construida en mampostería simple con placa de cimentación en concreto reforzado y cubierta en teja de zinc, hacia el costado Sur - Occidental del predio se identifica un talud de Corte y/o relleno posiblemente realizado para la adecuación y posterior emplazamiento de la vivienda, el cual cuenta con una altura de 1,50 metros aproximadamente, y una longitud cercana a los 3 metros, a lo largo de los cuales no se identificaron medidas de protección, ni de estabilización como tampoco se observan obras para el adecuado manejo de las aguas de escorrentía superficial y sub-superficial, lo que posiblemente esté generando filtración de agua al predio dada la presencia de humedad en la placa de cimentación y muros de cerramiento en el primer piso hacia el costado Sur - Oriental. Adicionalmente; la vivienda presenta deficiencias constructivas relacionadas con la falta de elementos de confinamiento tipo vigas y columnas, mas no se evidencian daños que comprometan su habitabilidad y estabilidad estructural en la actualidad.

**Fotografía 1:** Vista de la fachada de la vivienda emplazada en el predio de la Carrera 3 Este N° 163B – 91 en el Sector Catastral Santa Cecilia Norte Rural de La Localidad de Usaquén

- En el caso de no existir restricciones y/o condicionamientos al uso del suelo para el predio de la Carrera 3 Este N° 163B – 91 en el Sector Catastral Santa Cecilia Norte Rural de La Localidad de Usaquén, se recomienda al responsable y/o responsables de los mismos implementar acciones para el mantenimiento, reforzamiento y/o mejoramiento de la calidad de la vivienda allí existente. Esto con el propósito de garantizar durante la vida útil del inmueble, las condiciones adecuadas para su uso.

- En caso de no existir restricciones y/o condicionamientos al uso del suelo, para el predio de la Carrera 3 Este N° 163B – 91 en el Sector Catastral Santa Cecilia Norte Rural de La Localidad de Usaquén, se recomienda al responsable y/o responsables del talud de corte y/o relleno implementar adecuadas medidas de estabilización, protección y manejo de las aguas de escorrentía superficial y subsuperficial, en el talud de corte posiblemente realizado para el posterior emplazamiento de la vivienda con el fin de evitar un deterioro progresivo al interior de la misma por los problemas de humedad evidenciados.
