DIAGNÓSTICO TÉCNICO - DI No. 7943 SUBDIRECCIÓN DE ANÁLISIS DE RIESGOS Y EFECTOS DEL CAMBIO CLIMÁTICO COORDINACIÓN DE ASISTENCIA TÉCNICA RADICADO FOPAE 2015ER1326

DIRECCIÓN	Agrupación de Vivienda El Poblar Carrera 58 No. 134-57	ÁREA DIRECTA		0.01	0.01 Ha		
BARRIO	San José del Prado	POBLACIÓ	N AT	ENDIDA	160		
UPZ	24 – Niza	FAMILIAS	38	ADULTOS	100	NIÑOS	60
LOCALIDAD	11 – Suba	PREDIOS E	VAL	UADOS	1	1	
CHIP	AAA0122NJRJ	OFICIO REMISORIOS CR-19		9708

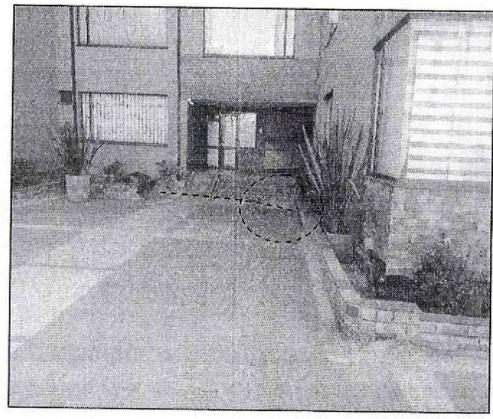
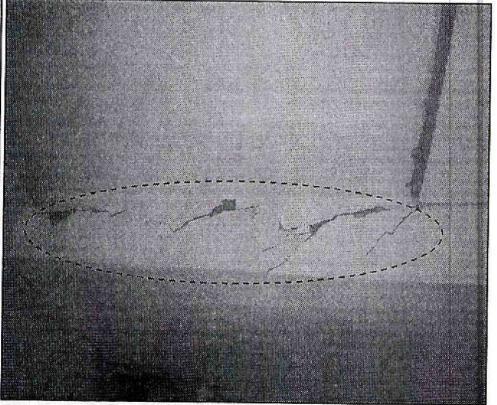
Dentro de las lesiones de tipo mecánico observadas, se tiene un asentamiento diferencial anormal de la plataforma perimetral de circulación, hacia el costado occidental de la Etapa 2 (ver fotografía 3). En el sector del sótano, se observan grietas de tendencia longitudinal en placa de entrepiso, de aproximadamente 1.5 milímetros de abertura (ver fotografía 4); grietas de tendencia escalonada en muros divisorios y depósitos, de aberturas que varían entre 1.0 y 1.5 milímetros de abertura (ver fotografía 5 y 6). Dentro de las lesiones de tipo físico se tienen humedades por filtración en placa de entrepiso, que tienen una coloración ocre, lo cual podría estar significando afectación en los aceros de refuerzo (ver fotografía 7 y 8). También se observa hacia el costado occidental del sótano, grietas y deformaciones en la placa de sobre piso (ver fotografía 9 y 10).

Entre las posibles causas de las lesiones de tipo mecánico y físico presentes en los elementos no estructurales de la Etapa 2, se tiene un asentamiento de tipo diferencial de las Torres 1 y 2, desde su construcción a la fecha, lo cual sumado a la falta de mantenimiento periódico de la edificación, han ocasionado estas afectaciones, las cuales han presentado un incremento con relación a la última visita realizada por personal de IDIGER en diciembre de 2013. Sin embargo es importante resaltar, que a pesar de las lesiones evidenciadas, estas no comprometen en la actualidad la estabilidad estructural y habitabilidad de la Etapa 2.

Fotografía 3 y 4. Vista del asentamiento diferencial de la Etapa 2 y de las grietas longitudinales en placa de entrepiso del sótano de la Agrupación de Vivienda El Poblar ubicada en la Carrera 58 No. 134-57 del Barrio San José del Prado de la Localidad de Suba

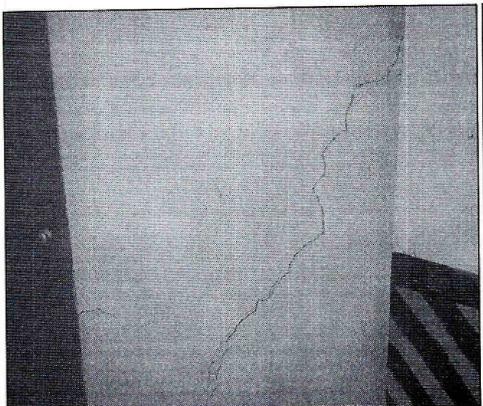
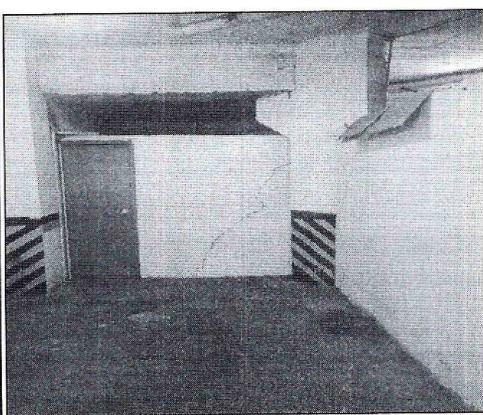
Fotografía 5 y 6. Vista de las grietas de tendencia diagonal en muros divisorios de depósitos ubicados en el sótano de la Agrupación de Vivienda El Poblar ubicada en la Carrera 58 No. 134-57 del Barrio San José del Prado de la Localidad de Suba

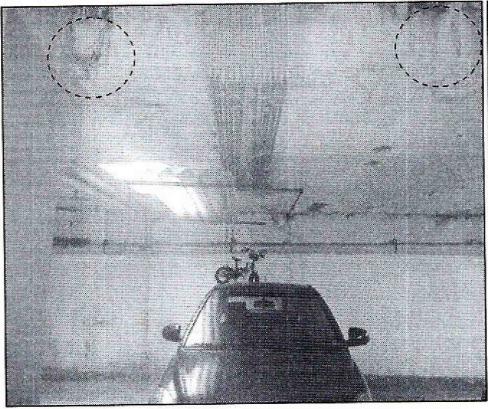
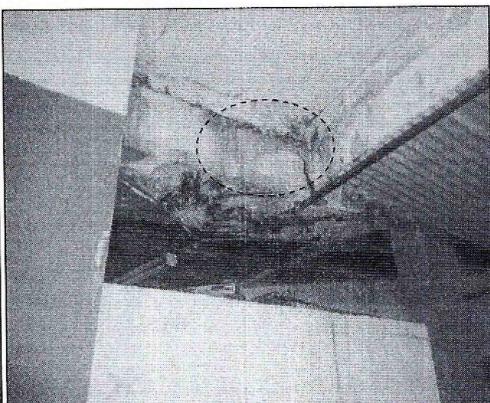
Fotografía 7 y 8. Vista de las humedades por filtración en placa de entrepiso del sótano, de la Agrupación de Vivienda El Poblar ubicada en la Carrera 58 No. 134-57 del Barrio San José del Prado de la Localidad de Suba

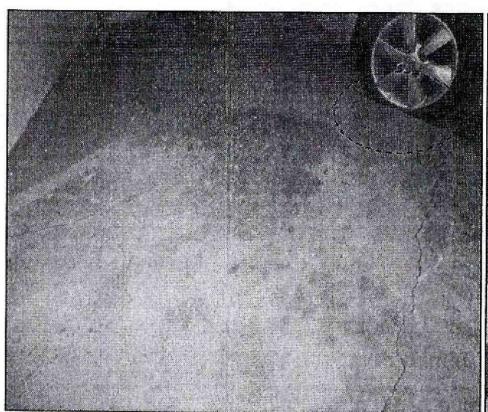
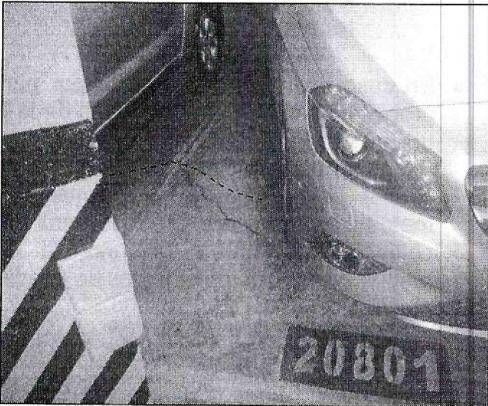
Fotografía 9 y 10. Vista de deformaciones en placa de sobre piso del sótano, de la Agrupación de Vivienda El Poblar ubicada en la Carrera 58 No. 134-57 del Barrio San José del Prado de la Localidad de Suba
