ODIAGNÓSTICO TÉCNICO – DI- 7950
SUBDIRECCIÓN DE ANÁLISIS DE RIESGOS Y EFECTOS DE CAMBIO CLIMÁTICO
COORDINACIÓN DE ASISTENCIA TÉCNICA
RADICADO IDIGER 2015ER2164.

El 3 de Marzo de 2015, personal de la Coordinación de Asistencia Técnica, efectuó visita, al edificio KANUA ubicado en la Carrera 21 N°118 - 56 en el Sector Catastral Santa Bárbara Occidental en la Localidad de Usaquén, el edificio está conformado por 20 apartamentos, distribuidos en 6 pisos, construidos posiblemente en muros de carga en concreto reforzado, y muros divisorios en mampostería reforzada, con placas de entrepiso y cubierta en concreto reforzado, con edad de construcción cercana a los 4 años.

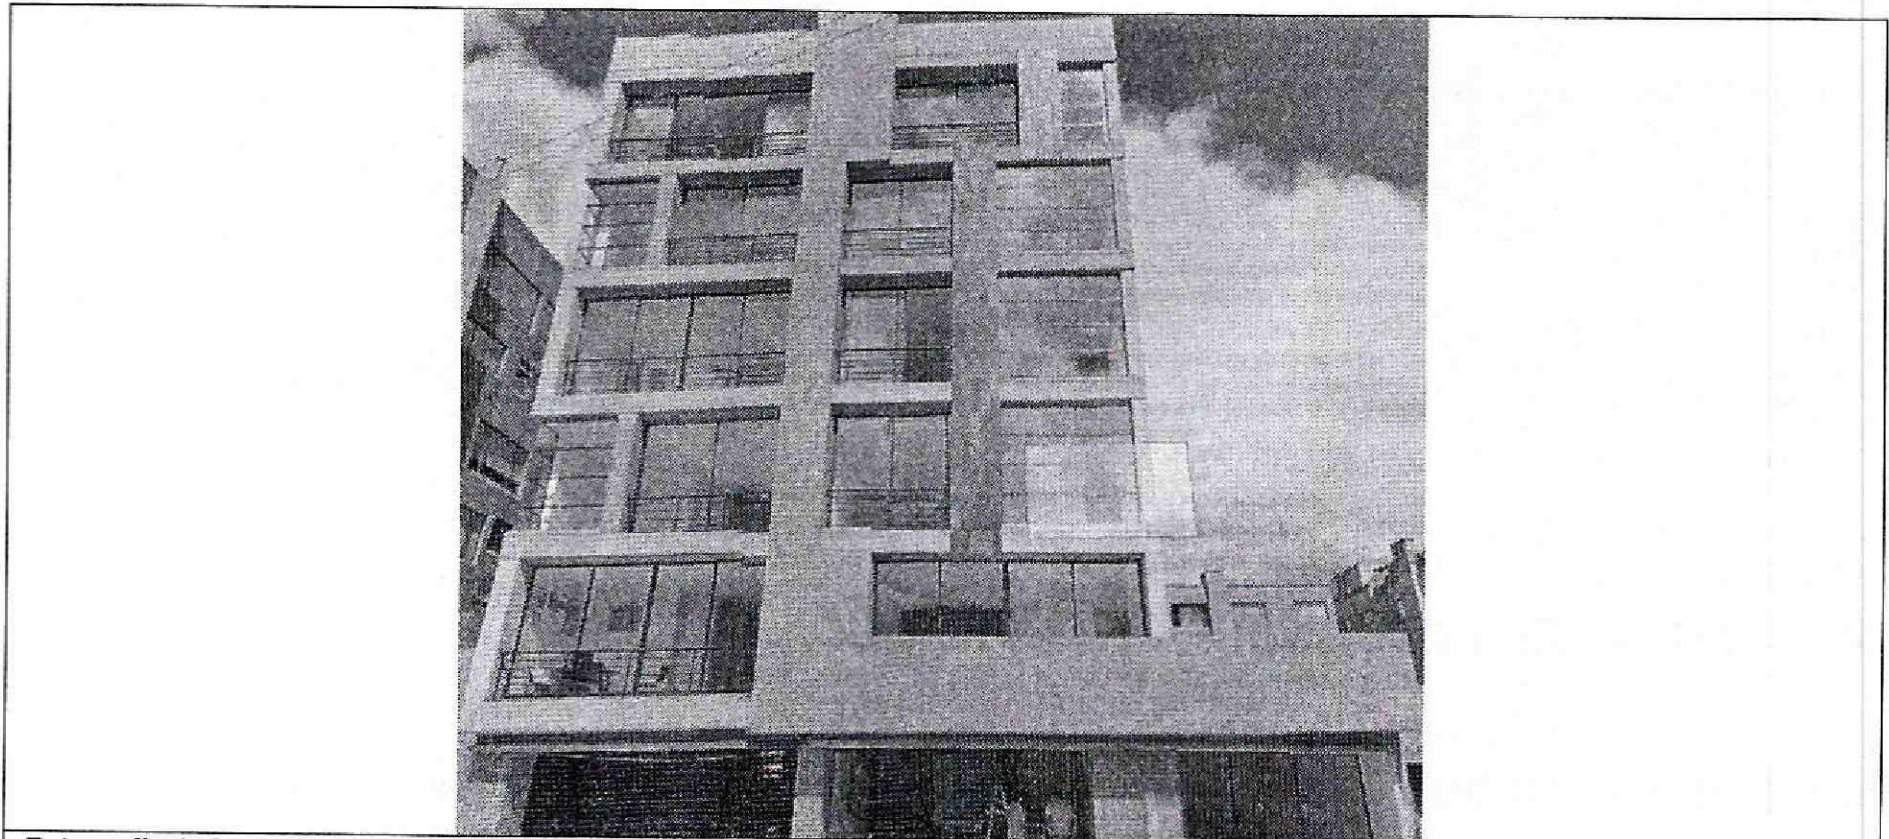
Fotografía 1: Se observa la fachada y el acceso al edificio KANUA, ubicado en la carrera 21 N° 1118- 56 en Sector Catastral Santa Bárbara Occidental en la Localidad de Usaquén

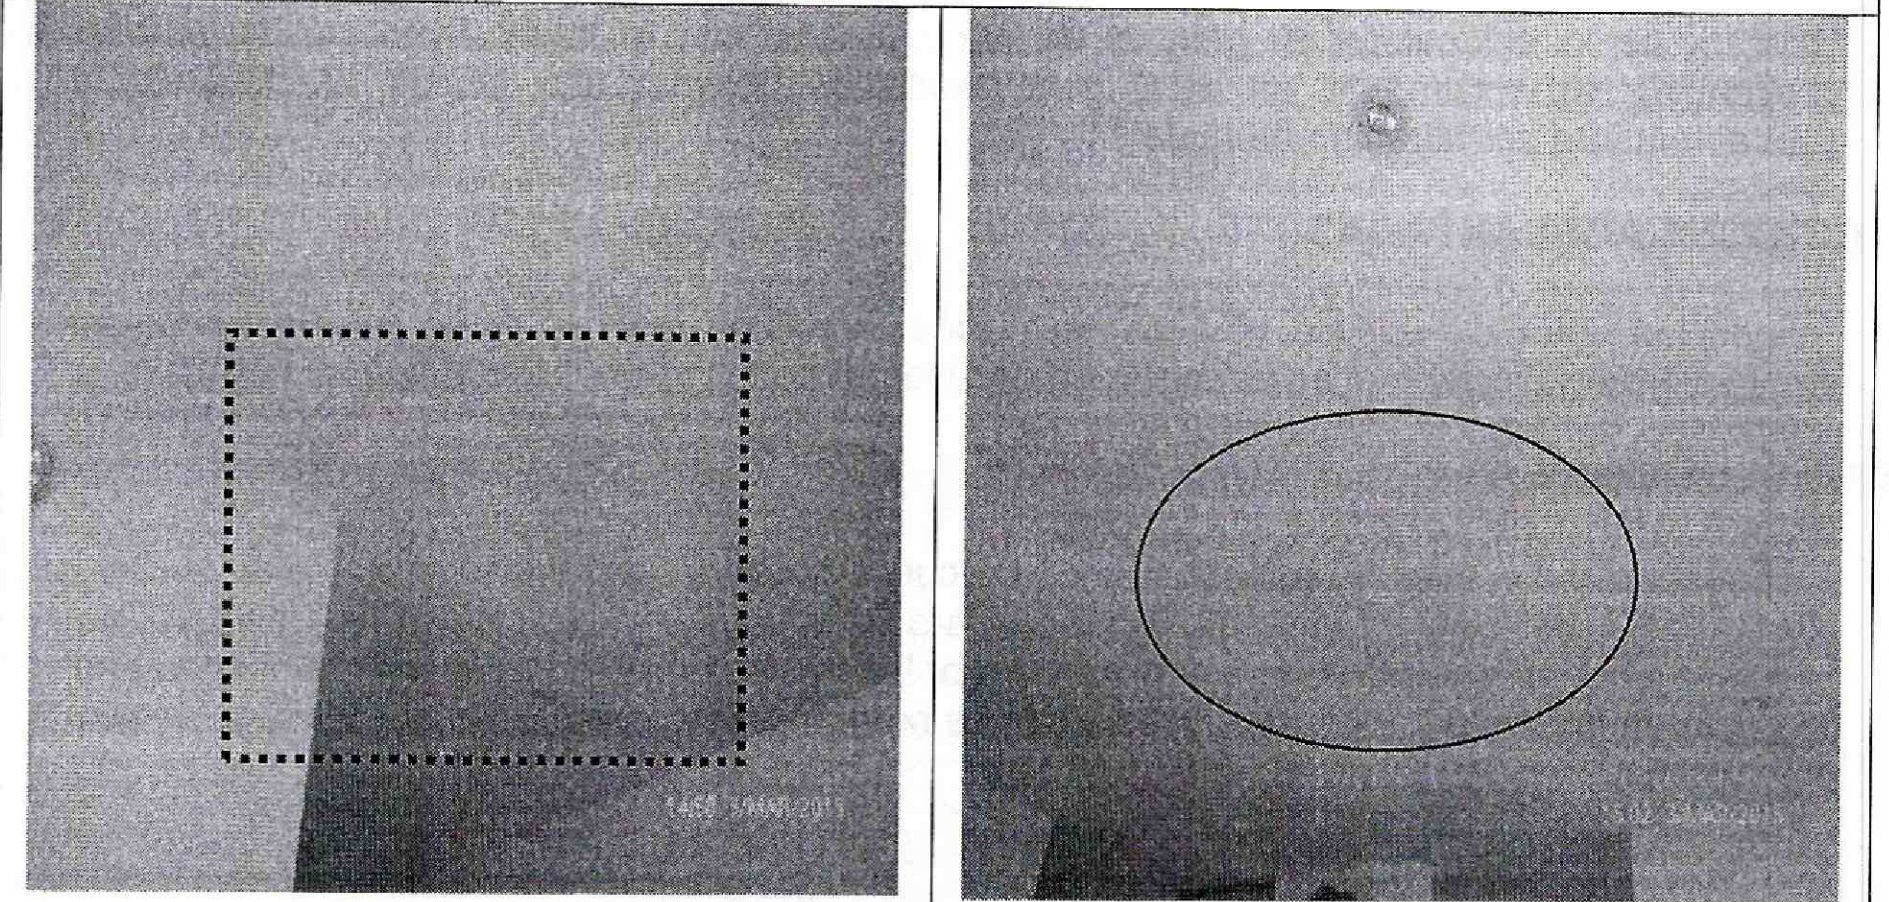
Se realiza inspección visual, al piso 6 donde se observa que se presentan humedades en la cubierta, en el área del pasillo, igualmente se hace verificación a tres de los cuatro apartamentos del piso, los cuales están constituidos por 3 habitaciones, dos baños, cocina y área social, encontrando afectaciones, en el techo como en los muros de cerramiento y divisorios; relacionados con desprendimiento en la junta de dilatación entre los muros y la cubierta de aproximadamente 2 milímetros de abertura y longitudes que oscilan entre los 10 centímetros y los 2 metros, así mismo se observa que dichas afectaciones son aparentemente en el revestimiento (mortero y pintura) de

Entre las posibles causas, por las cuales se pudieren estar presentando las afectaciones en las juntas de dilatación, se encuentran los procesos constructivos y asentamientos diferencias, así mismo las afectaciones evidenciadas en la cubierta puede estar relacionada con la filtración de agua desde el exterior de la cubierta, lo cual está generado humedad en el misma.

Fotografía 2y 3: Se observan las humedades evidenciadas en la cubierta del pasillo del 6 piso y interior de los apartamentos, en el edificio KANUA, ubicado en la Carrera 21 N° 118 - 56.

- Deterior de la edificación en general de no realizarse un mantenimiento y/o mejoramiento preventivo, especialmente en el 6 piso donde se observa que dichas afectaciones son probablemente por filtración de agua

- Al responsable y/o responsables del edificio KANUA localizado en la Carrera 21 N° 118 - 56 del Sector Catastral Santa Bárbara Occidental en la Localidad de Usaquén, realizar las acciones pertinentes para el mantenimiento, y/o mejoramiento de las áreas afectadas; Esto con el propósito de garantizar la vida útil de la edificación y las condiciones adecuadas para su uso.

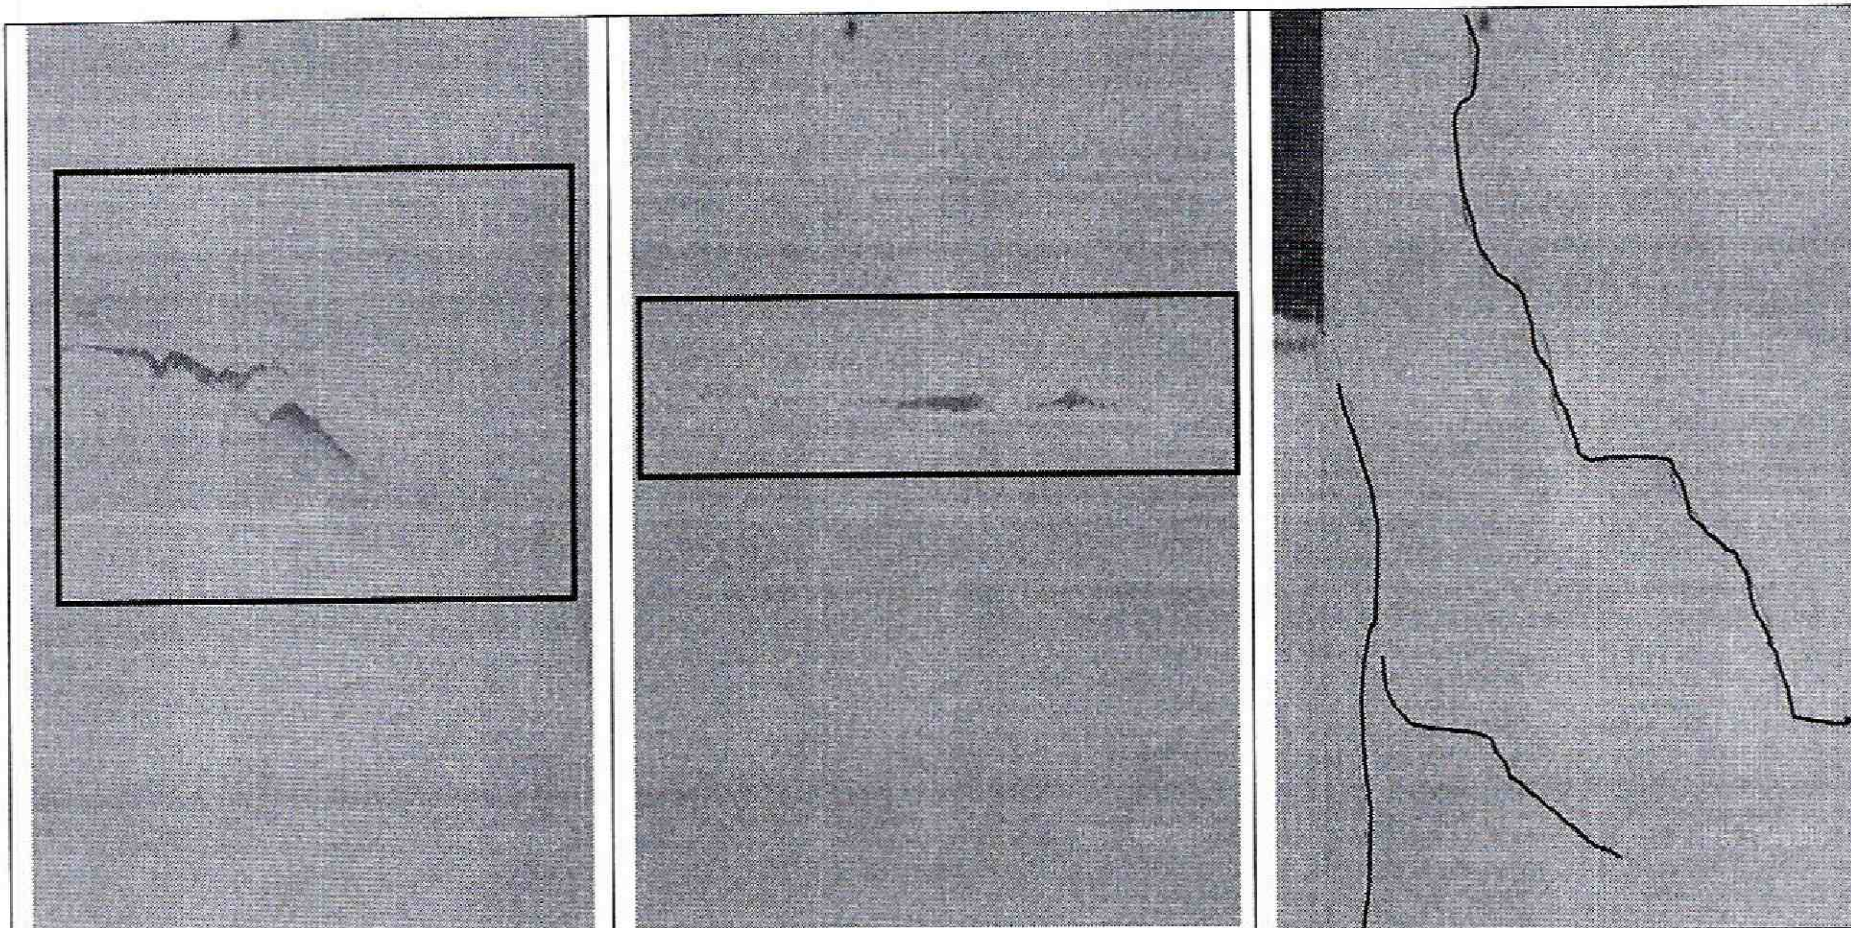
Fotografía 4, 5, 6: Se observan las afectaciones típicas encontradas en los apartamentos 601, 602, 603 como es el desprendimiento en la junta de dilatación entre los muros y la cubierta de aproximadamente 2 milímetros de abertura y longitudes que oscilan entre los 10 centímetros y los 2 metros, así mismo se observa que dichas afectación son aparentemente en el revestimiento (mortero y pintura) de los muros y el techo.

- La habitabilidad y estabilidad estructural de la construcción emplazada en el predio de la Carrera 21 N° 118 - 56, Sector Catastral Santa Bárbara Occidental en la Localidad de Usaquén, no se encuentra comprometida en la actualidad, ni por las humedades, ni por las fisuras observadas en los apartamentos 601, 602, 603, ni bajo cargas normales de servicio.

- Al responsable y/o responsables de los apartamentos 601, 602, 603 del edificio KANUA del Sector Catastral Santa Bárbara Occidental en la Localidad de Usaquén, realizar las acciones pertinentes para el mantenimiento, y/o mejoramiento de las áreas afectadas; Esto con el propósito de garantizar la vida útil de los apartamentos y las condiciones adecuadas para su uso.

- Al responsable y/o responsables del predio emplazado en la Carrera 21 N° 118 - 56 del Sector Catastral Santa Bárbara Occidental en la Localidad de Usaquén, en caso de requerir un estudio más detallado debido a las afectaciones que se están presentando, realizar un estudio de patología que incluya una redistribución de esfuerzos y vulnerabilidad sísmica.
