DIAGNÓSTICO TÉCNICO - DI No. 7976
SUBDIRECCIÓN DE ANÁLISIS DE RIESGOS Y EFECTOS DEL
CAMBIO CLIMÁTICO
COORDINACIÓN DE ASISTENCIA TÉCNICA
APOYO INSTITUCIONAL

ATENDIÓ: MARÍA ANGÉLICA QUINTERO QUINTANA				SOLICITANTE	
COE	24	MOVIL	08	Arquitectos e Ingenieros Asociados - AIA	
FECHA	16 de Marzo de 2015	HORA	8:30	VIGENCIA: Temporal mientras no se modifique significativamente las condiciones físicas del sector.

DIRECCIÓN	Torres del Chicó Pijao Transversal 20 No. 94-25	ÁREA DIRECTA	0.01 Ha		
SECTOR CATASTRAL	Chicó Norte III	POBLACIÓN ATENDIDA	450		
UPZ	97 – Chicó Lago	FAMILIAS	100	ADULTOS	400
LOCALIDAD	2 – Chapinero	PREDIOS EVALUADOS	1		
CHIP	AAA0194YJHK	OFICIO REMISORIOS	CR-19842

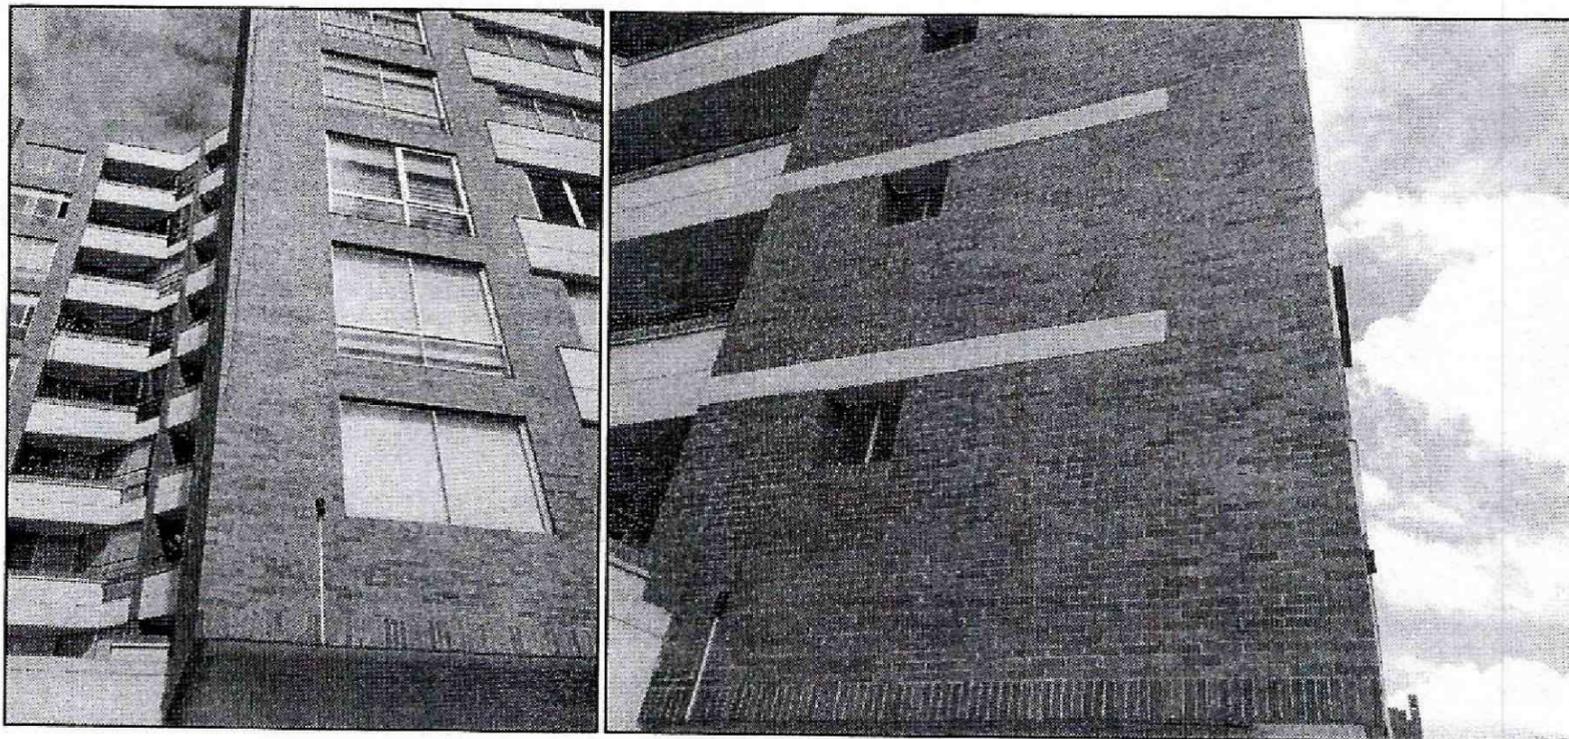
Las lesiones encontradas en fachada, corresponden a fisuras de tendencia vertical en su gran mayoría en las esquinas de algunas torres (ver fotografías 3 y 4). Estas fisuras tienen longitudes que varían entre 1.0 y 1.5 metros aproximadamente. En el costado sur de la Torre 3, se observa un desprendimiento y deformación de la fachada, en un área alrededor de los 2.0 m² (ver fotografías 5 y 6). Esta afectación generó la fractura de varios mampuestos así como grietas de tendencia vertical en el muro perimetral y desprendimiento de varios mampuestos, los cuales no han presentado colapso (ver fotografías 7 - 10). Según información de los residentes, esta afectación ocurrió el pasado mes de febrero.

Dentro de las posibles causas de las lesiones evidenciadas, se tiene la falta de apoyo de la fachada en las losas de entepiso de la Torre, lo cual hace que sólo se tenga como soporte principal de la capa de mampuestos, la placa de primer piso, situación que hace que el peso de todo el paño, desde el primer hasta el último piso, ocasionen sobreesfuerzos ante cargas normales de servicio, produciendo las deformaciones presentadas. Así mismo, con base en la inspección visual, no es posible relacionar si las lesiones que se observan en fachada estén relacionadas con la obra del paso a desnivel deprimido de la Calle 94.

Fotografía 3 y 4. Vista de fisuras en fachada del Conjunto Residencial Torres del Chicó Pijao ubicado en la Transversal 20 No. 94-25 del Sector Catastral Chicó Norte III de la Localidad de Chapinero

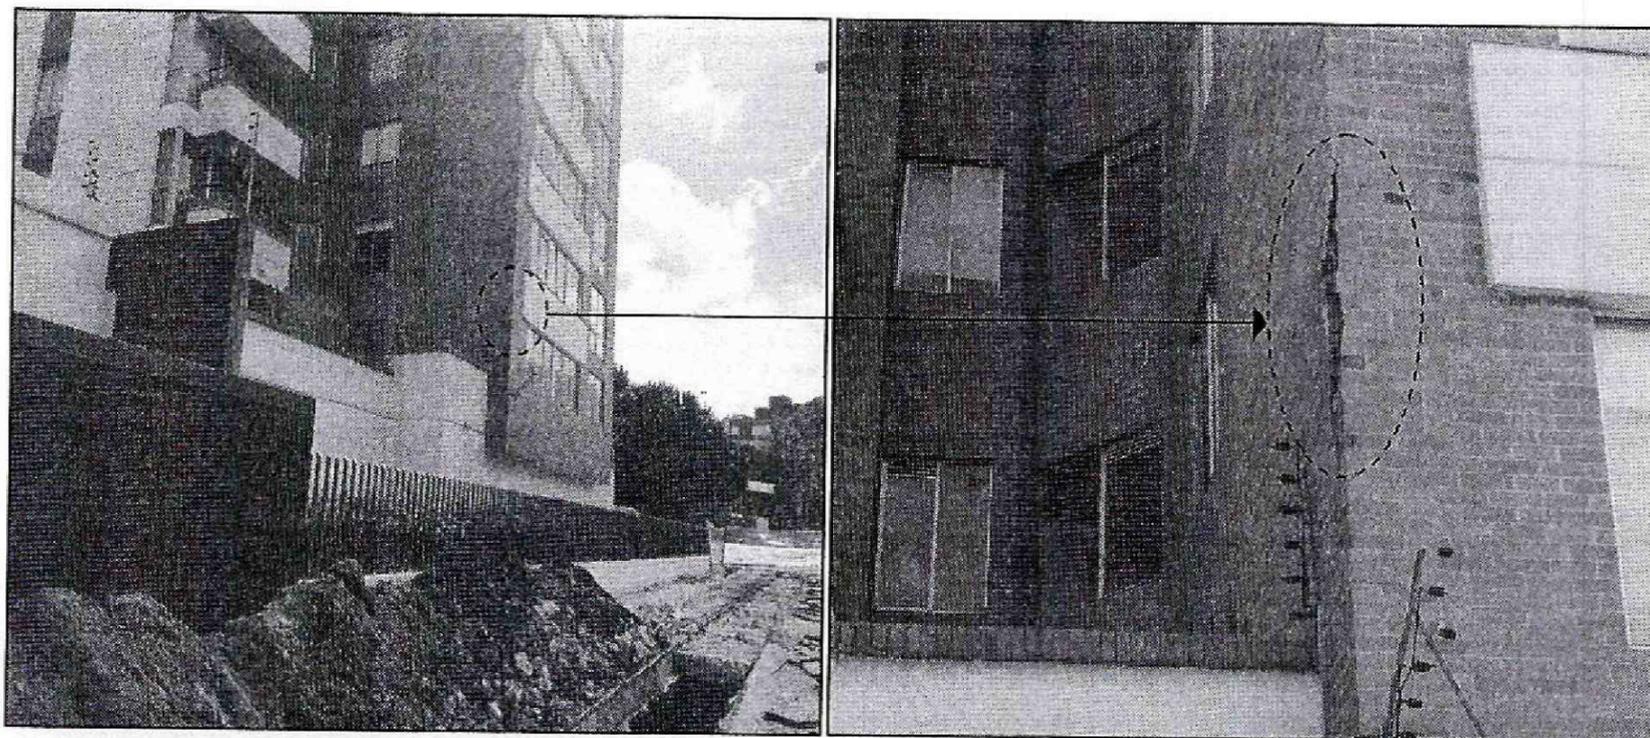
Fotografía 5 y 6. Vista de la deformación en fachada del costado sur de la Torre 3 del Conjunto Residencial Torres del Chicó Pijao ubicado en la Transversal 20 No. 94-25 del Sector Catastral Chicó Norte III de la Localidad de Chapinero

- Adelantar de manera inmediata por parte de los responsables, administradores y/o propietarios del Conjunto Residencial Torres del Chicó Pijao ubicado en la Transversal 20 No. 94-25 del Sector Catastral Chicó Norte III de la Localidad de Chapinero, obras de reparación y/o reconstrucción de la fachada de la Torre 3 que presenta la deformación, con el fin de retornar a las condiciones óptimas para su funcionalidad. Estos trabajos, deberán realizarse con el apoyo de personal idóneo garantizando que se cumpla lo estipulado en la Norma Colombiana de Sismo Resistencia NSR-10.

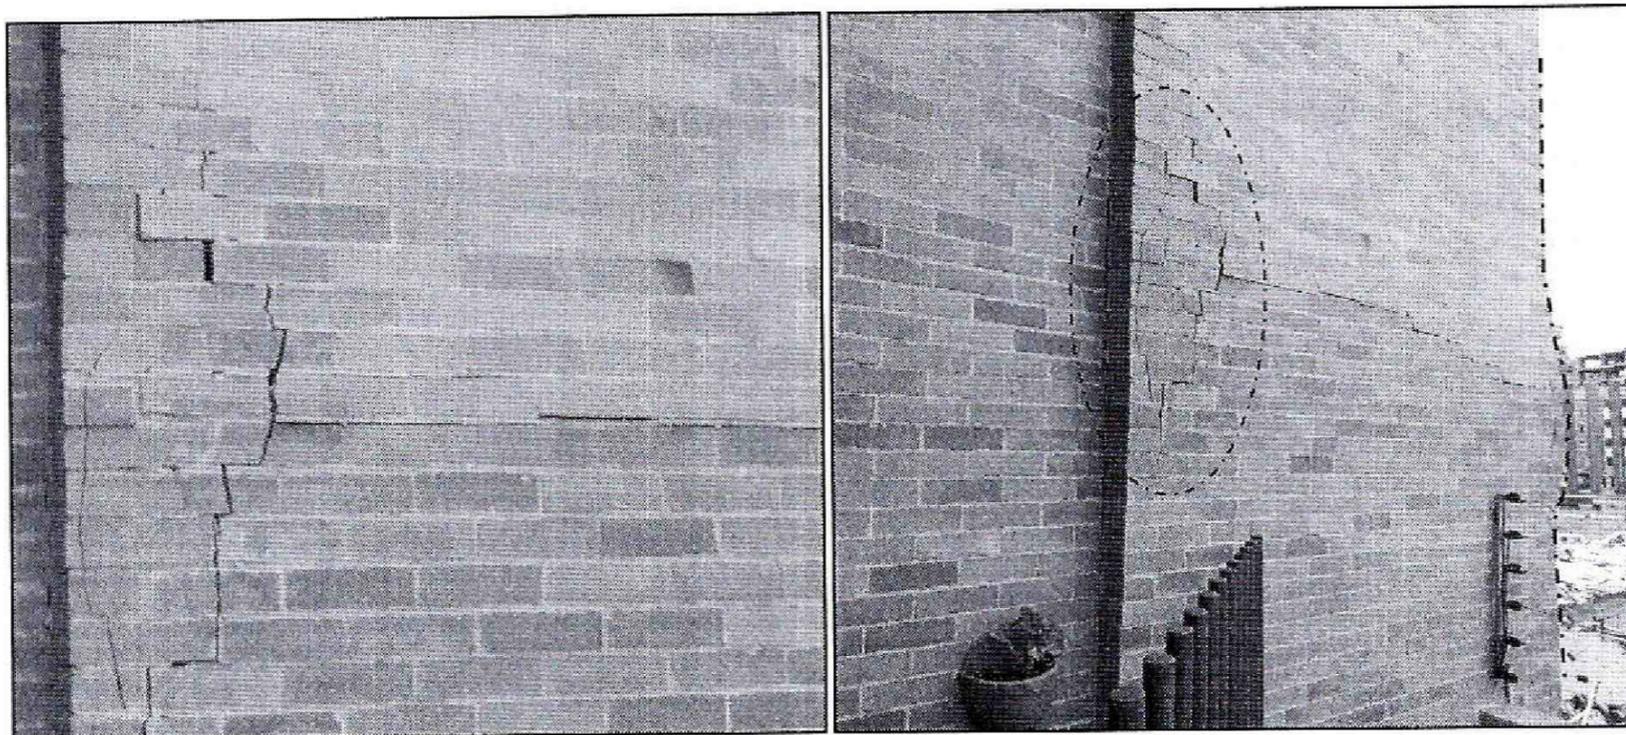
Fotografía 7 y 8. Vista de la deformación en fachada del costado sur de la Torre 3 del Conjunto Residencial Torres del Chicó Pijao ubicado en la Transversal 20 No. 94-25 del Sector Catastral Chicó Norte III de la Localidad de Chapinero

- La estabilidad de la fachada sur, de la Torre 3, del Conjunto Residencial Torres del Chicó Pijao ubicado en la Transversal 20 No. 94-25 del Sector Catastral Chicó Norte III de la Localidad de Chapinero, se encuentra comprometida en la actualidad, por las lesiones evidenciadas, relacionadas con la deformación y desprendimientos observados.

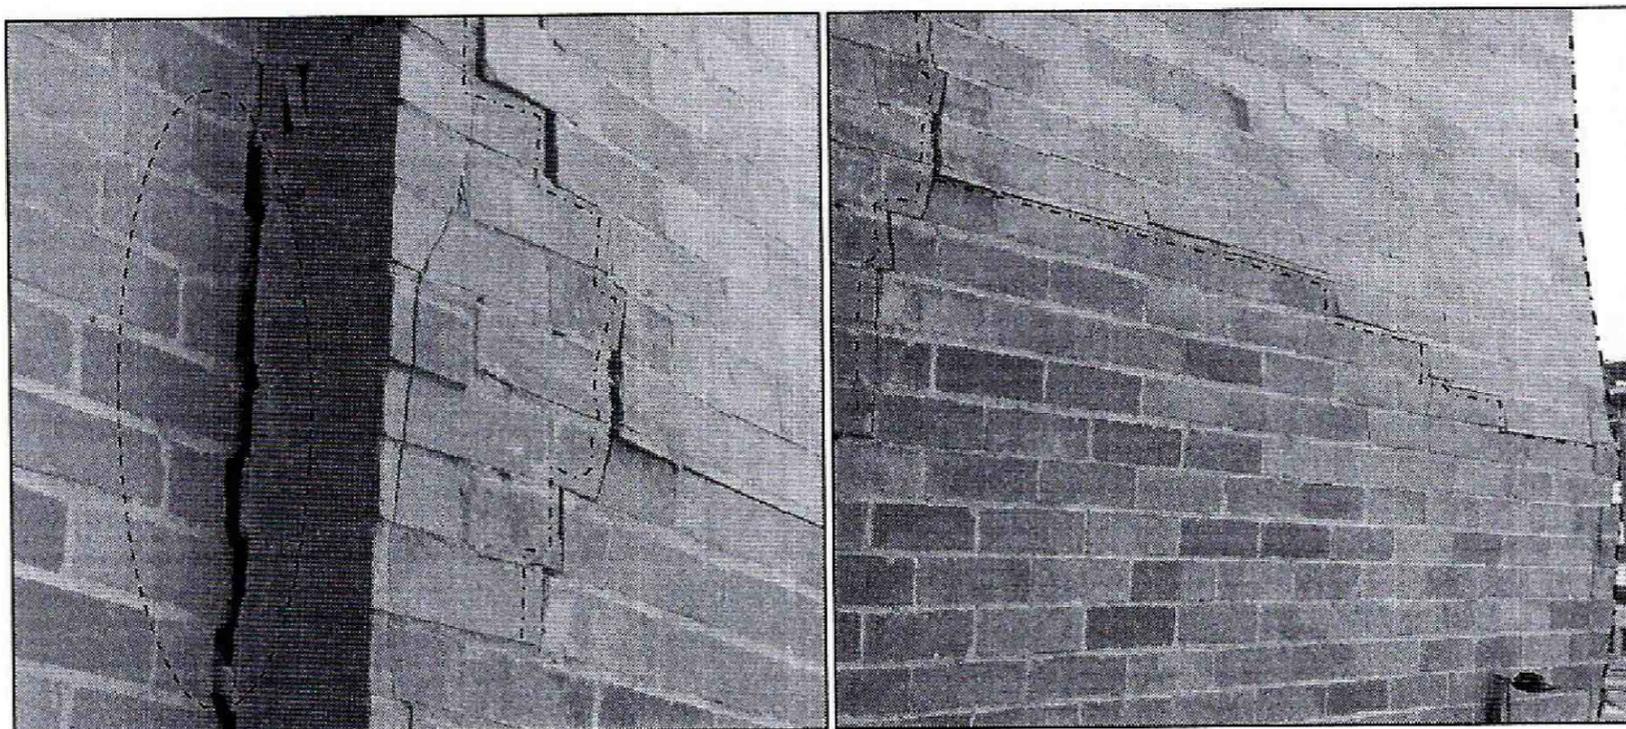
Fotografía 9 y 10. Vista de las grietas y desprendimientos producto de la deformación en fachada del costado sur de la Torre 3 del Conjunto Residencial Torres del Chicó Pijao ubicado en la Transversal 20 No. 94-25 del Sector Catastral Chicó Norte III de la Localidad de Chapinero

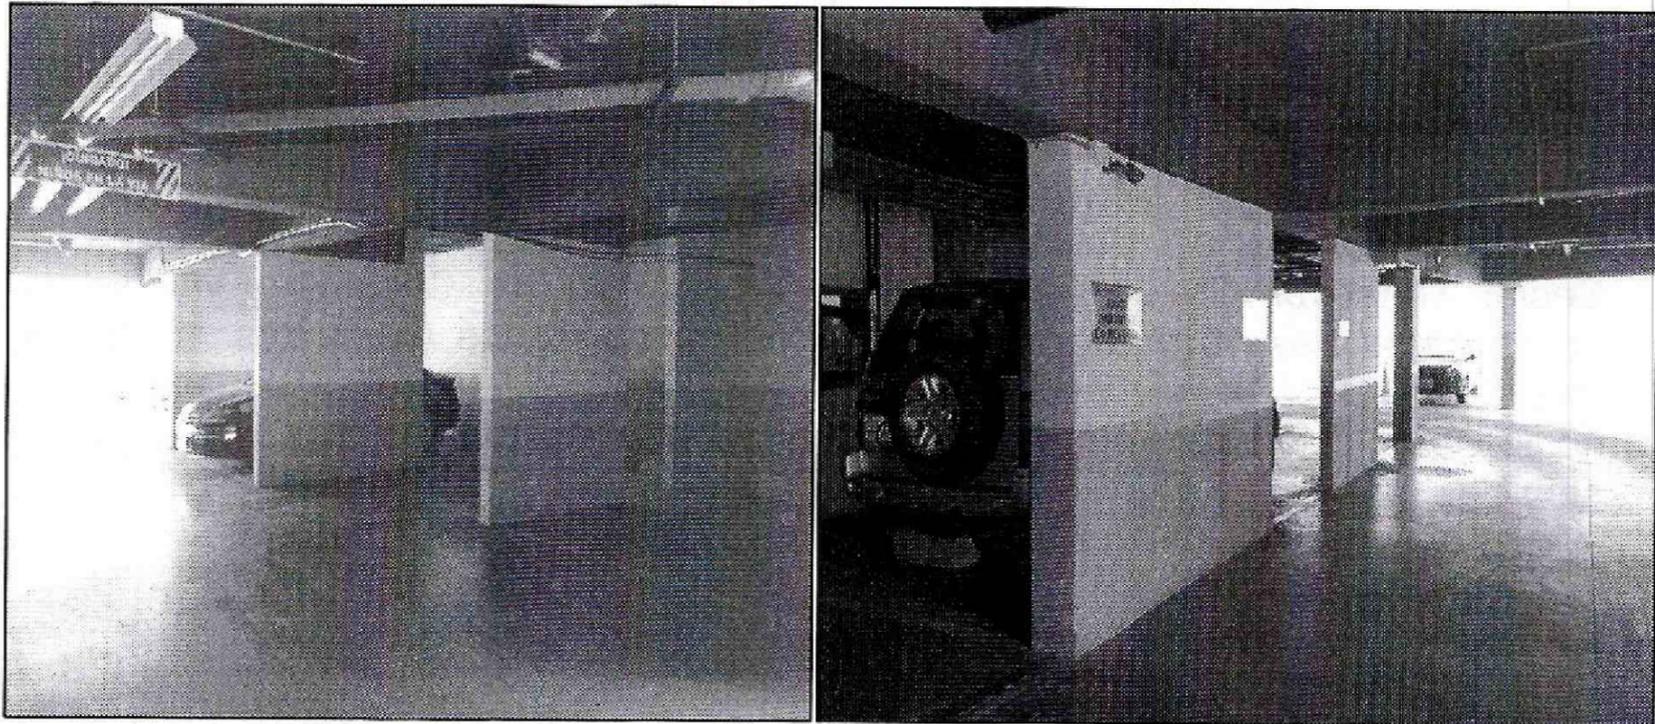
De manera preventiva, se realiza inspección en el sector del sótano para verificar las columnas, sin embargo no se evidencia ningún tipo de afectación que comprometa la estabilidad y habitabilidad de las torres (ver fotografías 11 y 12).

Fotografía 11 y 12. Vista de los muros pantalla y columnas del Conjunto Residencial Torres del Chicó Pijao ubicado en la Transversal 20 No. 94-25 del Sector Catastral Chicó Norte III de la Localidad de Chapinero, elementos estructurales que no presentan afectaciones.
