**DIAGNÓSTICO TÉCNICO - DI No. 8002**  
**SUBDIRECCIÓN DE ANÁLISIS DE RIESGOS Y EFECTOS DEL**  
**CAMBIO CLIMÁTICO**  
**COORDINACIÓN DE ASISTENCIA TÉCNICA**  
**RADICADO IDIGER 2015ER3538**

DIRECCIÓN	Calle 136A No. 159-07	ÁREA DIRECTA	0.01 Ha		
SECTOR CATASTRAL	Santa Cecilia II Sector	POBLACIÓN ATENDIDA	3		
UPZ	71 - Tibabuyes	FAMILIAS	1	ADULTOS	3
				NIÑOS	0
LOCALIDAD	11 – Suba	PREDIOS EVALUADOS	1		
CHIP	AAA0141HPOE	OFICIO REMISORIOS	CR-20147

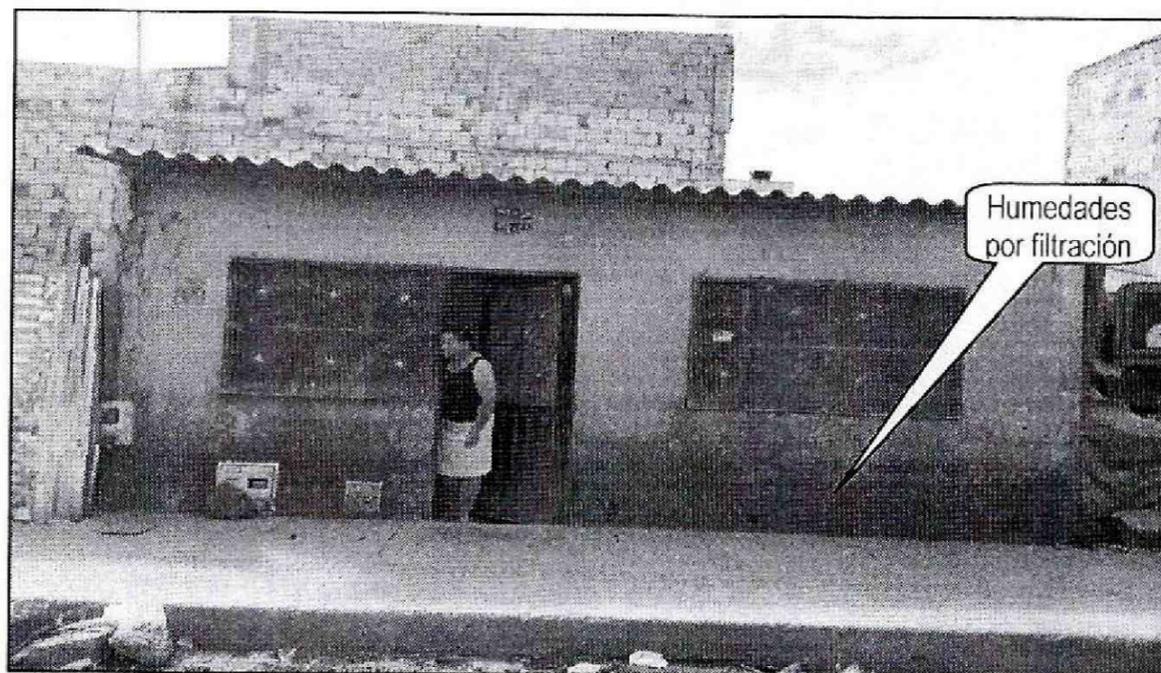
ingresan a su vivienda, lo cual no pudo ser comprobado en el momento de la visita, sin embargo, existen humedades por filtración, en la parte baja de la fachada.

**Fotografía 1.** Fachada principal del Predio ubicado en la Calle 136A No. 159-07 del Sector catastral Santa Cecilia II Sector de la Localidad de Suba

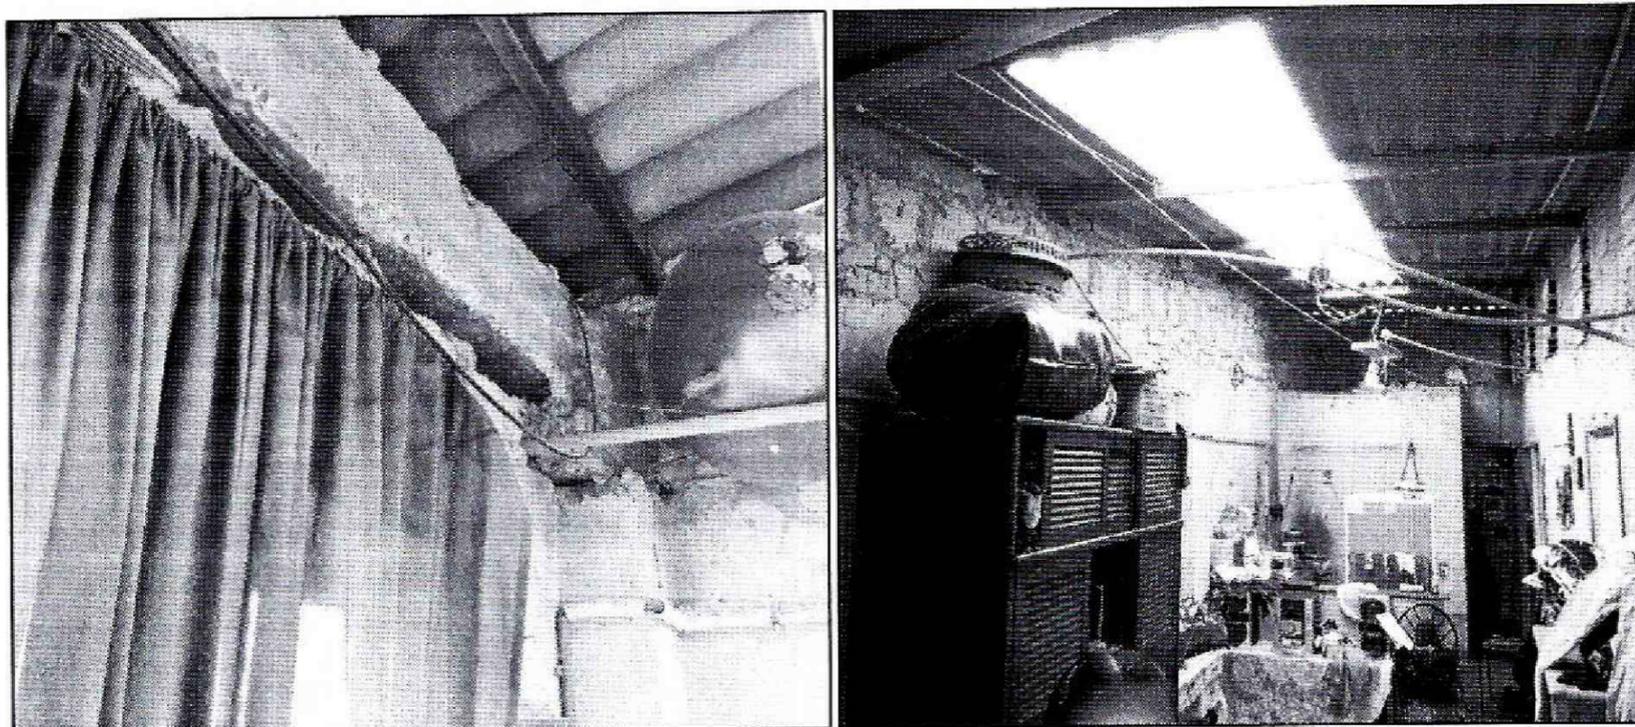
**Fotografía 2 y 3.** Vista del interior de la vivienda de la Calle 136A No. 159-07 del Sector catastral Santa Cecilia II Sector de la Localidad de Suba, la cual no presenta lesiones

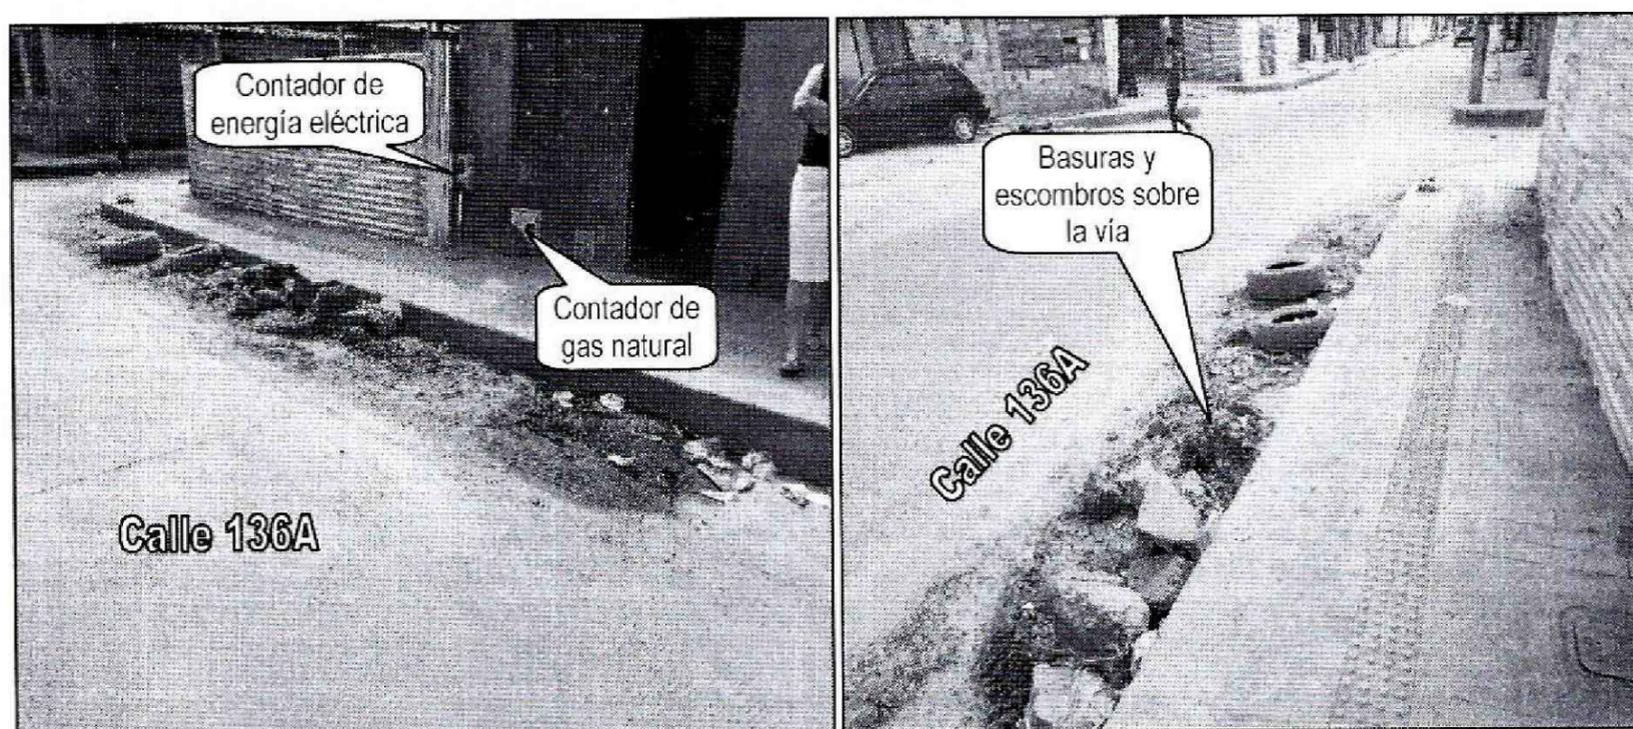
El día 10 de Marzo de 2015, en atención al Radicado IDIGER No. 2015ER3538, personal del Instituto Distrital de Gestión de Riesgos y Cambio Climático IDIGER, realizó visita técnica a la vivienda emplazada en el predio de la Calle 136A No. 159-07, del Sector catastral Santa Cecilia II Sector, de la Localidad de Suba, la cual cuenta con un (1) sólo nivel, en mampostería confinada parcialmente con una viga perimetral. (Ver fotografías 2 y 3). No se observan lesiones de tipo mecánico (grietas o fisuras) al interior de la vivienda evaluada a pesar de algunas deficiencias constructivas. En la parte externa de la edificación, en el andén y sobre la Calle 136A, se evidencian indicios de empozamiento de aguas de escorrentía superficial y algunos escombros (ver fotografía 4). Debido a la acumulación de basuras y escombros, no fue posible determinar, si en este sector existen sistemas de recolección de aguas superficiales o si los mismos están taponados. En la fachada de la vivienda, se localiza un contador de energía eléctrica, a unos 50 centímetros del suelo y un contador de gas natural al ras del mismo (ver fotografía 5). La propietaria del inmueble, manifiesta que en temporada de lluvias, estas aguas

**Fotografía 4 y 5.** Vista del andén y de la Calle 136A, donde se pueden ver los escombros y basuras acumulados, muy posiblemente arrastrados por aguas superficiales.

No.	POSIBLE PROPIETARIO	DIRECCIÓN	P	A	M	DAÑOS EN PREDIOS
1.	Ceidi Ramírez Cifuentes	Calle 136A No. 159-07 Sector catastral Santa Cecilia II Sector Localidad de Suba	3	3	0	Humedades y acumulación de escombros y basura sobre la Calle 136A a lo largo de la fachada de la vivienda, situación que no compromete en la actualidad la habitabilidad y estabilidad ante la acción de cargas normales (habituales) de servicio.

- A la Empresa de Acueducto y Alcantarillado de Bogotá – EAAB, adelantar las acciones correspondientes, a la verificación, mantenimiento y posible reparación las redes de evacuación de aguas lluvias y aguas servidas que pasen por el tramo de vía de la Carrera Calle 136A entre Carreras 159 y 159A del Sector Catastral Santa Cecilia II Sector de la Localidad de Suba, para evitar que las mismas se colapsen y para mitigar las posibles afectaciones que puedan ocasionar a la infraestructura pública y/o privada del sector de la referencia.
