DIAGNÓSTICO TÉCNICO - DI No. 8003
SUBDIRECCIÓN DE ANÁLISIS DE RIESGOS Y EFECTOS DEL CAMBIO CLIMÁTICO
COORDINACIÓN DE ASISTENCIA TÉCNICA
RADICADO IDIGER 2015ER3129

DIRECCIÓN	Conjunto Residencial Mirador de San Ambrosio Carrera 49 No. 124-17	ÁREA DIRECTA	0.01 Ha				
SECTOR CATASTRAL	Batán	POBLACIÓN ATENDIDA	50				
UPZ	20 – La Alhambra	FAMILIAS	14	ADULTOS	50	NIÑOS	10
LOCALIDAD	11 – Suba	PREDIOS EVALUADOS	1				
CHIP	AAA0205YAUH	OFICIO REMISORIOS	CR-20148

REMOCIÓN EN MASA
 INUNDACIÓN
 ESTRUCTURAL

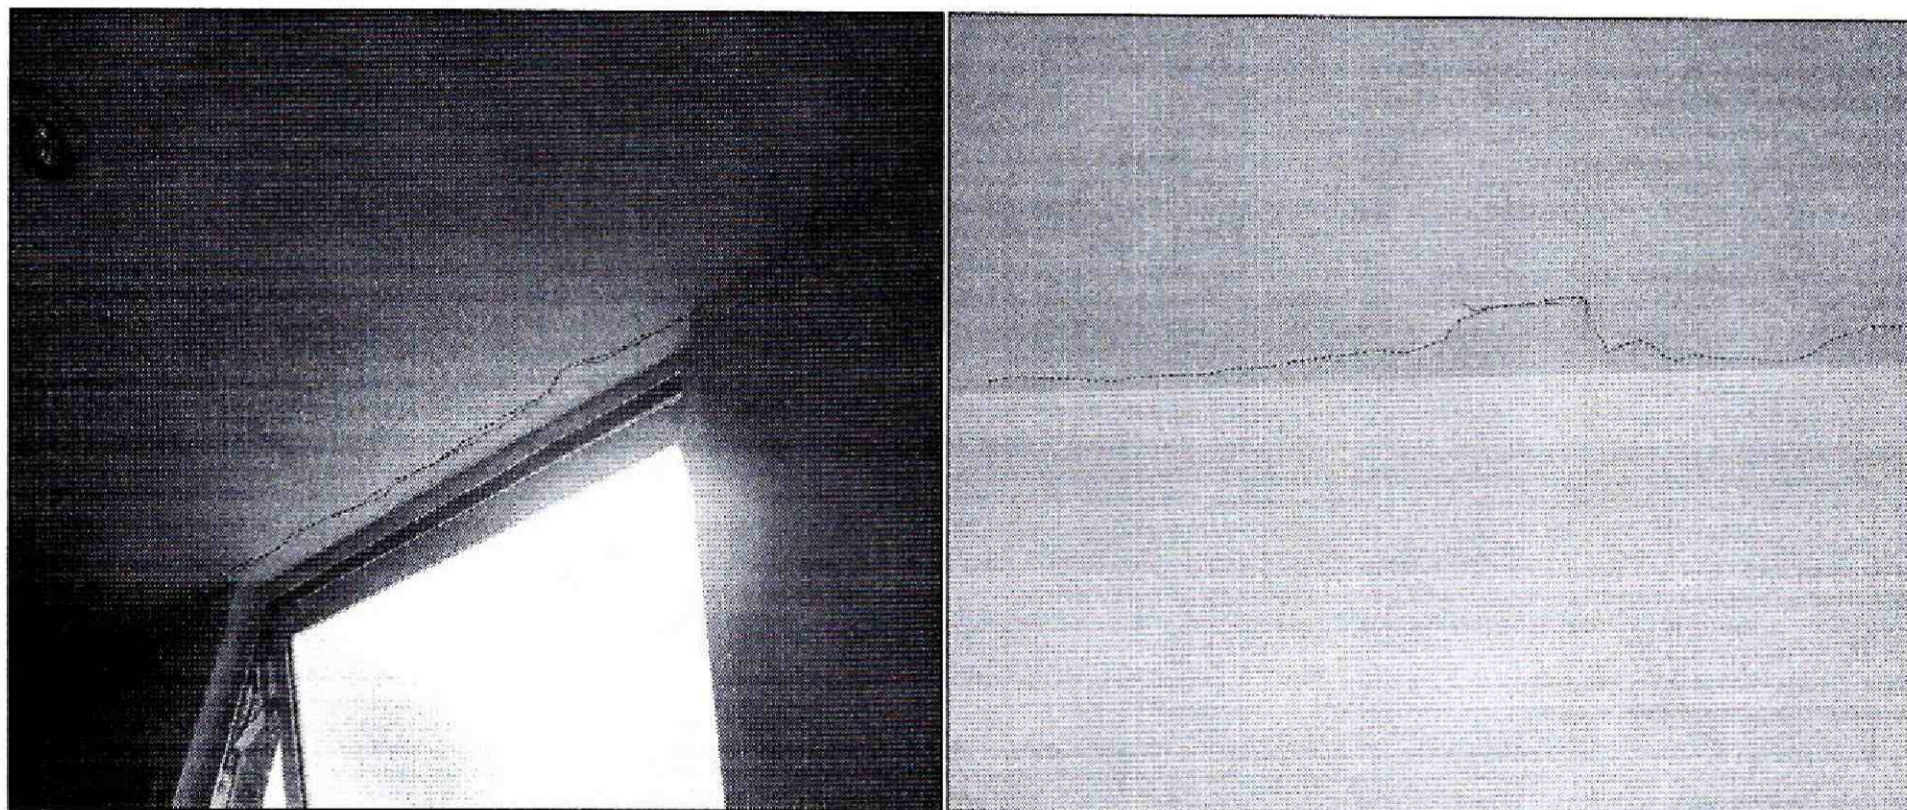
Durante la inspección, se observan lesiones menores de tipo mecánico en el apartamento 205, propiedad del señor Javier Cañas, relacionadas con la presencia de fisuras de tendencia longitudinal en losa de entrepiso, con abertura aproximada entre 1.0 y 2.0 milímetros y longitud 0.6 metros (ver fotografía 3 y 4). En muros perimetrales, se evidencian fisuras verticales de abertura 1.5 milímetros y longitudes de hasta 0.8 metros (ver fotografía 5 y 6).

Dentro de las posibles causas de las lesiones descritas, se tienen asentamientos diferenciales de la edificación desde su construcción hasta la fecha. Por otro lado, se tiene el posible desconfinamiento del terreno, situación que generó una pérdida de

esfuerzos del mismo, producto de los trabajos de excavación realizados para el proyecto residencial “Edificio Ibiza”.

Fotografía 3 y 4. Vista de las fisuras de tendencia longitudinal en losa de entrepiso del apartamento 205 del Conjunto Residencial Mirador de San Ambrosio ubicado en la Carrera 49 No. 124-17 del Sector Catastral Batán de la Localidad de Suba

- A los responsables de los daños, administradores y/o propietarios del edificio ubicado en la Carrera 49 No. 124-17 del Sector Catastral Batán de la Localidad de Suba, realizar obras de reparación de las lesiones evidenciadas, con el objetivo de garantizar la habitabilidad y seguridad del Conjunto en general.

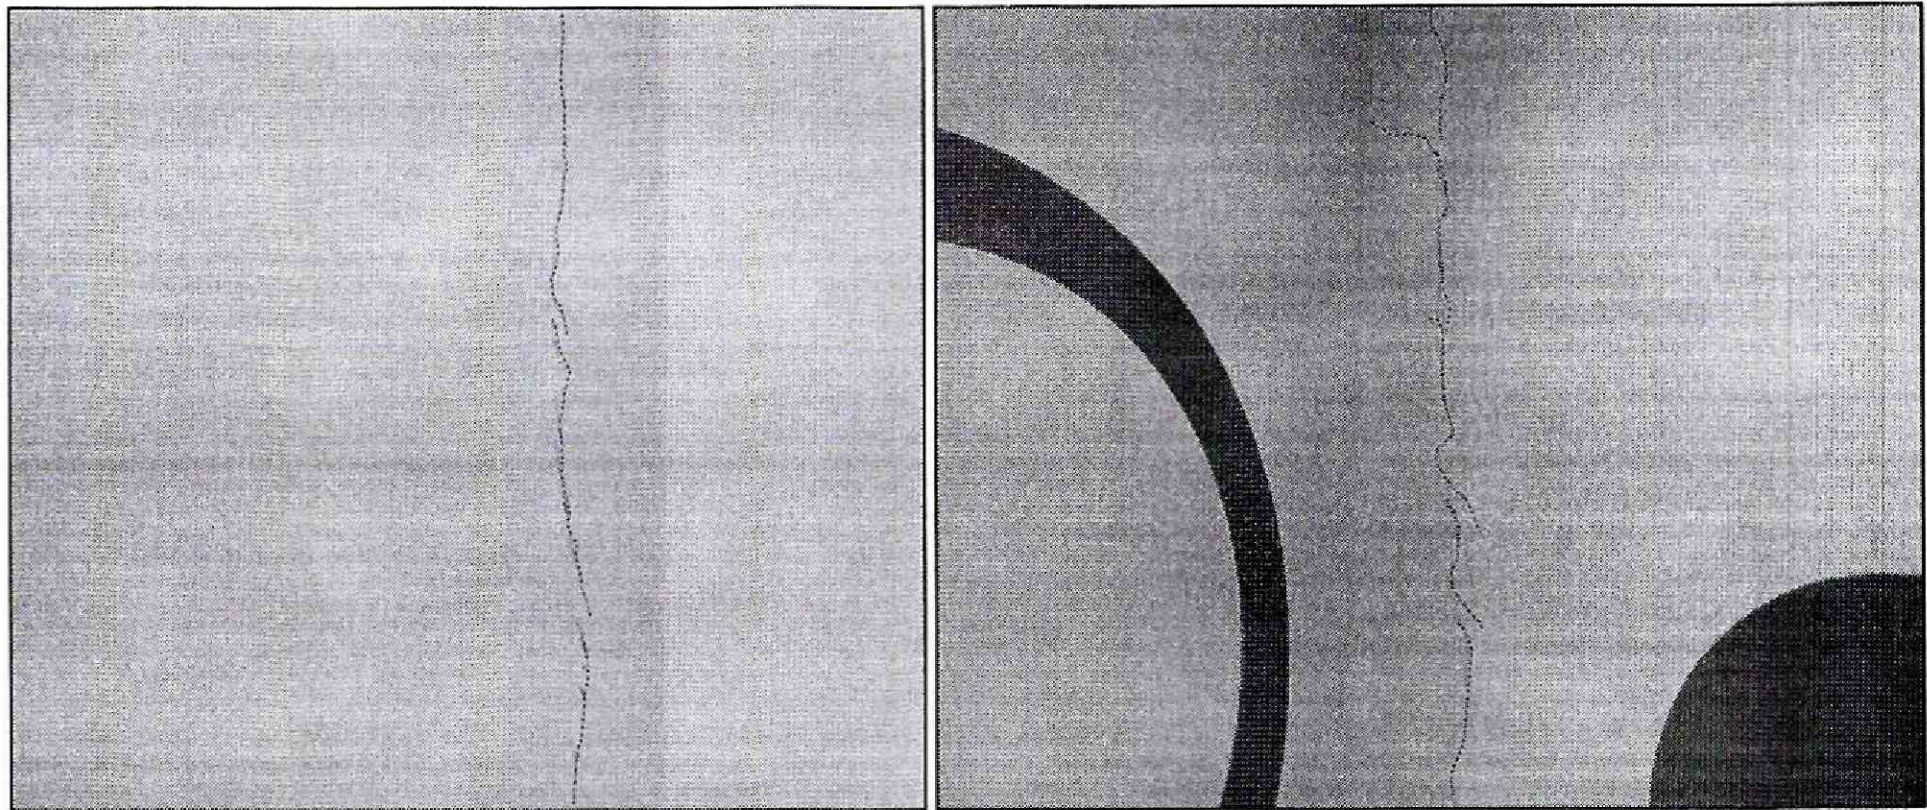
Fotografía 5 y 6. Vista de las fisuras de tendencia vertical en muros de mampostería perimetrales y divisorios del apartamento 205 del Conjunto Residencial Mirador de San Ambrosio ubicado en la Carrera 49 No. 124-17 del Sector Catastral Batán de la Localidad de Suba

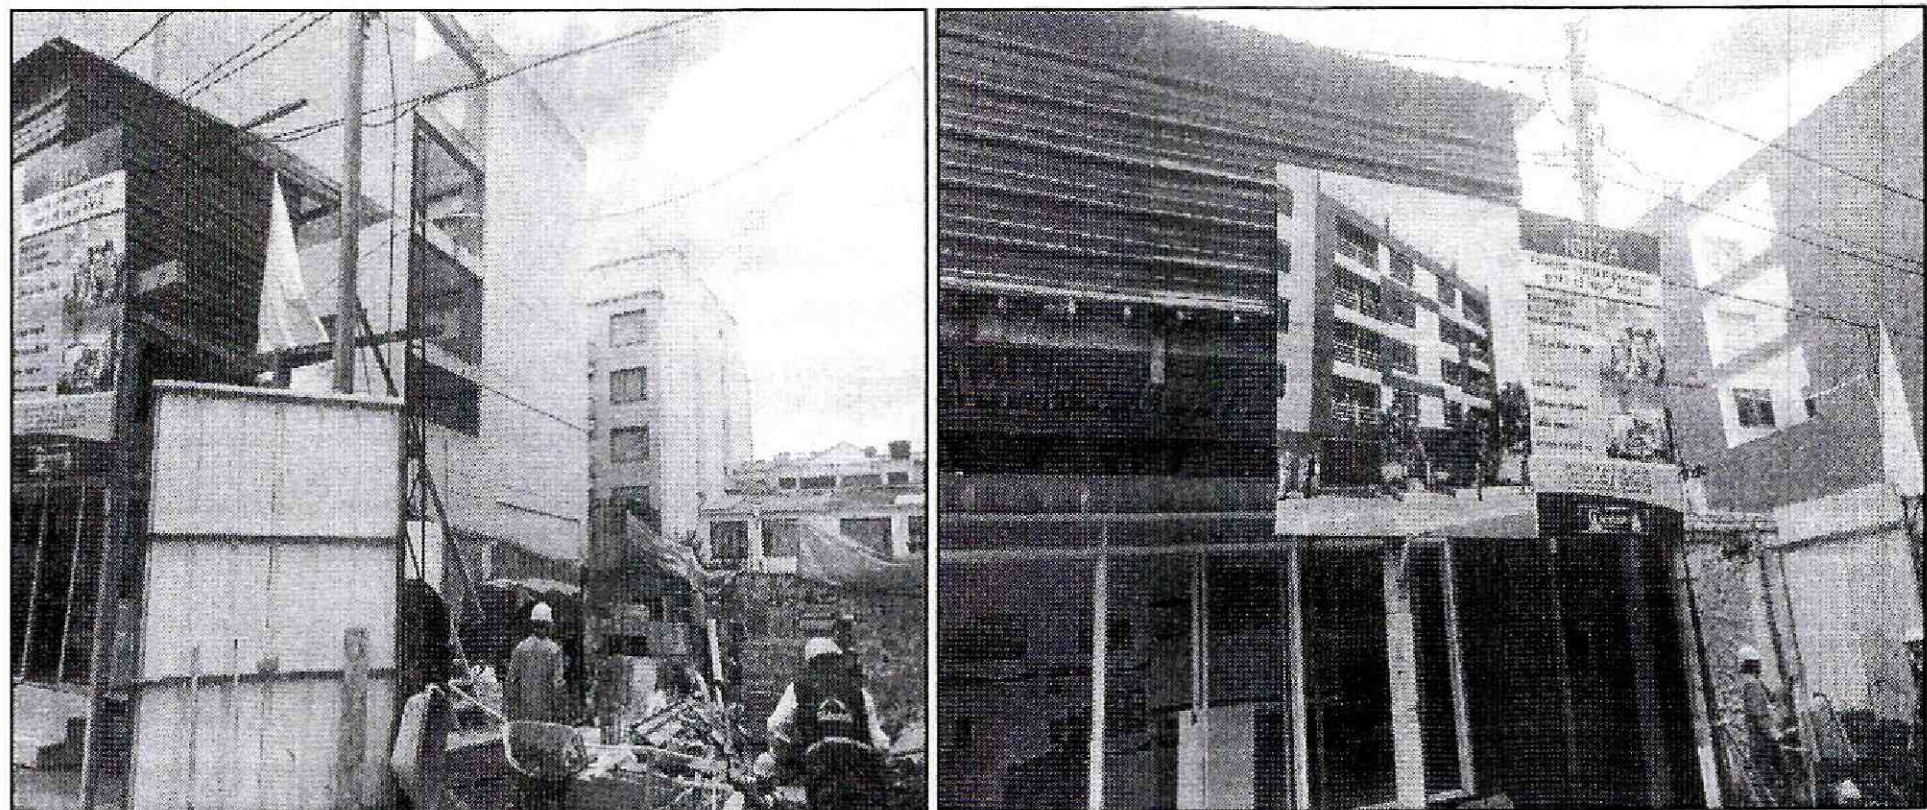
Hacia el costado norte de este Conjunto, se localiza un lote en construcción, emplazado en la Carrera 49 No. 124-27. Este proyecto se denomina "Edificio Ibiza" y en la actualidad se realizan trabajos de excavación y cimentación (ver fotografía 7 y 8).

Fotografía 7 y 8. Proyecto "Edificio IBIZA" localizado en la Carrera 49 No. 124-27 del Sector Catastral Batán de la Localidad de Suba

- Al responsable de la construcción del "Edificio Ibiza" ubicado en la Carrera 49 No. 124-27 del Sector Catastral Batán de la Localidad de Suba, tener en cuenta la susceptibilidad, vulnerabilidad y/o fragilidad de la infraestructura pre-existente en todos los predios aledaños, independiente de su grado de vulnerabilidad y debe contemplar las obras adecuadas para mitigar el impacto generado por las actividades de excavación sobre el terreno que emplaza dicha edificación; lo anterior para dar cumplimiento a lo estipulado en las Normas de Diseño y Construcción Sismo-resistente NSR-10.

- Al responsable de la construcción del "Edificio Ibiza" ubicado en la Carrera 49 No. 124-27 Sector Catastral Batán de la Localidad de Suba, verificar las actas de vecindad a fin de constatar las condiciones de la edificación afectada antes de iniciadas las obras y compararlas con las condiciones actuales, para poder establecer si o no se han presentado afectaciones durante la ejecución del proyecto; en caso afirmativo implementar las acciones necesarias, que garanticen llevar los
