DIAGNÓSTICO TÉCNICO DI-8009
SUBDIRECCIÓN DE ANÁLISIS DE RIESGOS Y EFECTOS DE CAMBIO CLIMÁTICO
COORDINACIÓN DE ASISTENCIA TÉCNICA
RAD FOPAE 2015ER4226 – 2015ER5463

ATENDIÓ: Jairo Mauricio Diaz Salazar.		SOLICITANTE			
COE	22	MOVIL	9	Comunidad	
FECHA	Marzo 19 de 2015	HORA	12:00 am	VIGENCIA: Temporal mientras no se modifique significativamente las condiciones físicas del sector	
DIRECCIÓN	Calle 134 Bis No. 89A-05	ÁREA DIRECTA	1.5Ha		
BARRIO	Sector catastral Altos de Chozica.	POBLACIÓN ATENDIDA	744		
UPZ	28 – El Rincón.	FAMILIAS	186	ADULTOS	380
				NIÑOS	364
LOCALIDAD	11 – Suba.	PREDIOS EVALUADOS	186		
CHIP	AAA0185NURJ	OFICIO REMISORIO	CR-20159

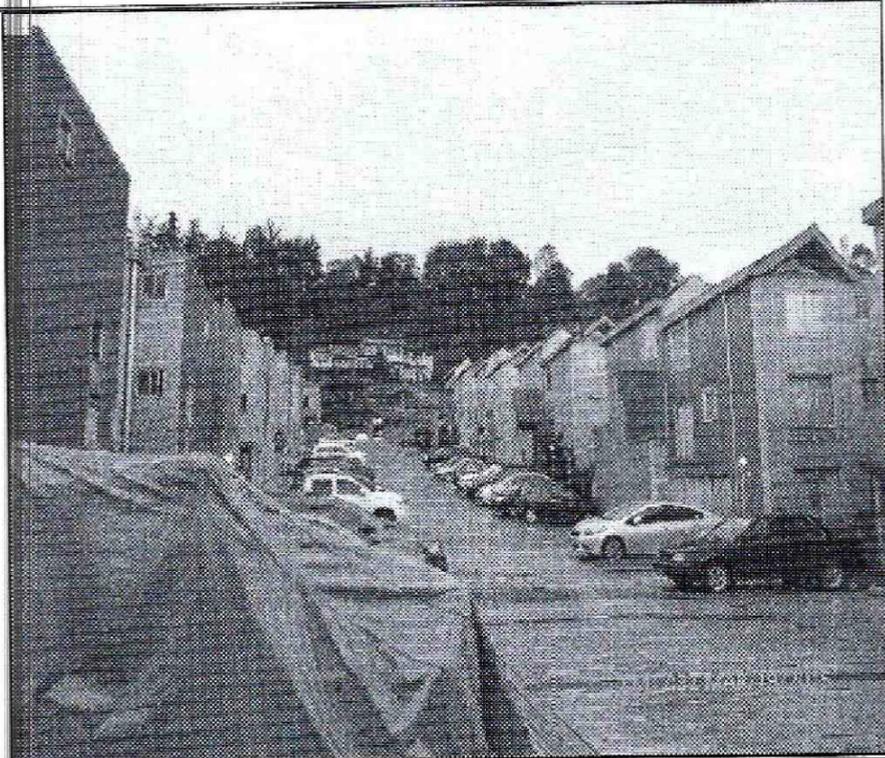
El Conjunto residencial Quintas de Provenza (ver fotografía 1), localizado en el predio de la Calle 134 Bis No. 89A-05, se encuentra conformado por 90 unidades habitacionales de tres (3) niveles cada una, construida bajo un sistema estructural de

mampostería reforzada, pisos en mortero recubierto de losetas, placas de entrepiso en concreto reforzado y cubierta en teja de fibrocemento, soportada por correas metálicas; viviendas en las cuales no se identificaron patologías estructurales tales como fisuras, grietas, deformaciones y/o pérdida de verticalidad sobre los elementos que las conforman que comprometan la estabilidad de las mismas ante cargas normales de servicio, sin embargo son susceptibles de presentar daños ante la presencia de cargas dinámicas como por ejemplo un sismo.

Fotografía 1. Vista del conjunto residencial Quintas de Provenza, en el predio de la Calle 134 Bis No. 89A-05, en el sector catastral Altos de Chozica de la Localidad de Suba. Se observa la tipología estructural de las viviendas que conforman dicho conjunto residencial.

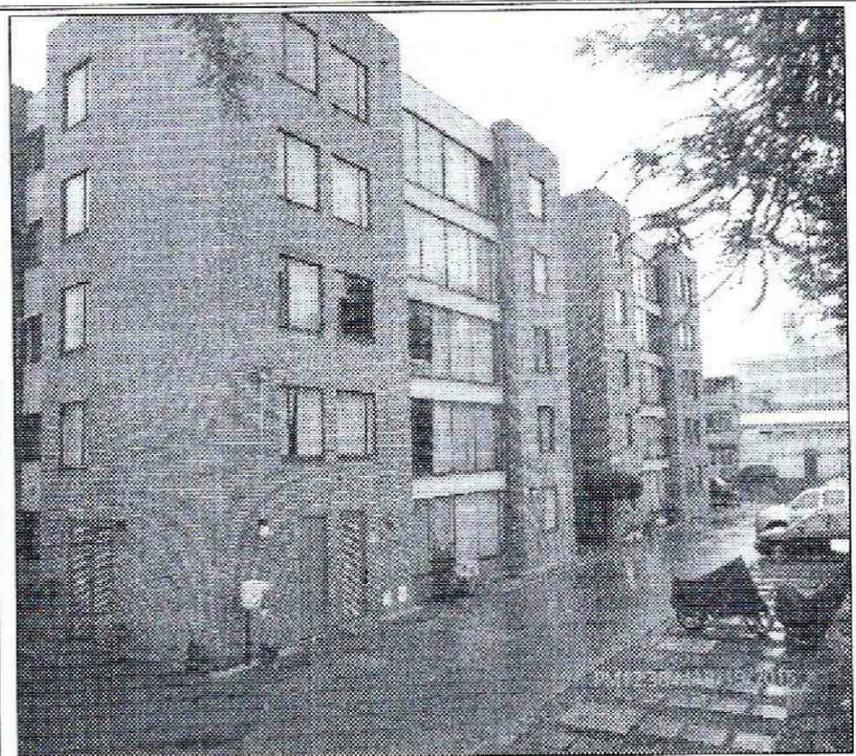
El conjunto residencial de Chosica (*ver fotografía 2*), localizado en el predio de la Carrera 91 No. 133-20, se encuentra conformado por cuatro (4) torres de apartamentos de cinco (5) niveles cada una, construida al parecer bajo un sistema estructural de pórticos de concreto reforzado, pisos en mortero recubierto de losetas, placas de entrepiso en concreto reforzado y cubierta en teja de fibrocemento, soportada por correas de madera; torres de apartamentos en los cuales no se identificaron patologías estructurales tales como fisuras, grietas, deformaciones y/o pérdida de verticalidad sobre los elementos que las conforman que comprometan la estabilidad de las mismas ante cargas normales de servicio, sin embargo son susceptibles de presentar daños ante la presencia de cargas dinámicas como por ejemplo un sismo.

Fotografía 2. Vista del conjunto residencial de Chosica, en el predio de la Carrera 91 No. 133-20, en el sector catastral Altos de Chozica de la Localidad de Suba. Se observa la tipología estructural de las torres de apartamentos que conforman dicho conjunto residencial.

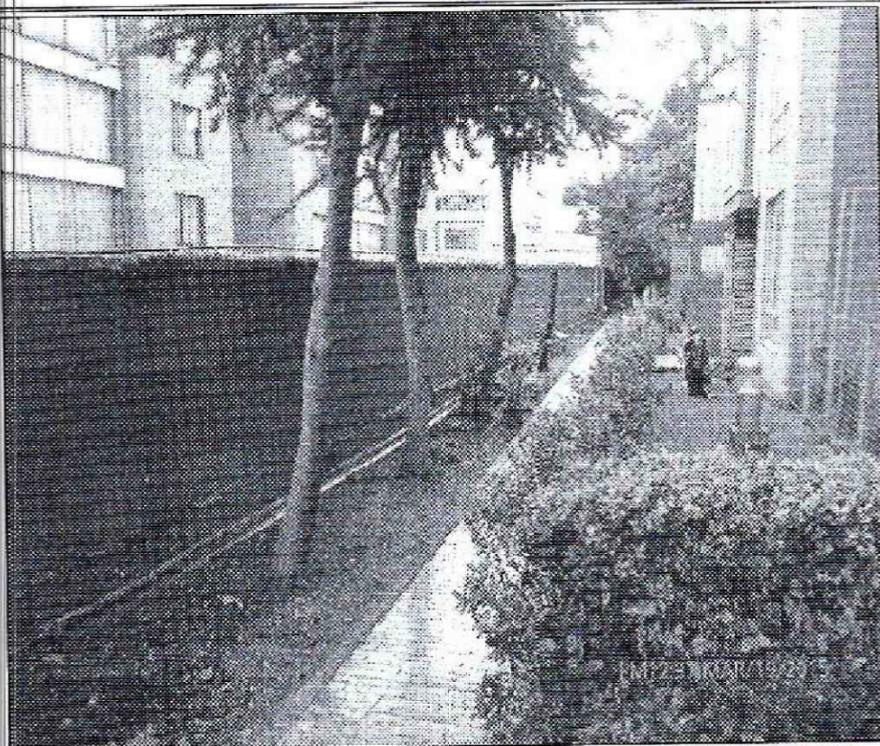
Entre el conjunto residencial Quintas de Provenza y el Conjunto Residencial de Chosica, se ubica un muro que sirve de cerramiento y división entre los mencionados conjuntos (*ver fotografía 3*), el cual presenta una altura de 2m, en una longitud de 80m aproximadamente, construido en mampostería sin confinamiento y sobre el cual se identificaron algunas fisuras de tendencia diagonal con abertura de 1mm en longitudes de hasta 1m aproximadamente (*ver fotografía 4*), situación que no compromete la estabilidad del mismo ante cargas propias, sin embargo es susceptible de presentar afectaciones de consideración ante la presencia de cargas dinámicas como por ejemplo un sismo. Se anota que hacia la base del muro evaluado se implementó un drenaje para el manejo de aguas de escorrentía superficial, por medio de canaletas en arcilla (*ver fotografía 3*), las cuales presentan algunas fisuras y desplazamientos entre las mismas, condición que puede favorecer la filtración de aguas sobre el terreno de cimentación del muro en mención

Entre las posibles causas por las cuales se presentan las fisuras identificadas en el muro mencionado anteriormente, se encuentran las deficiencias constructivas del mismo relacionadas con la carencia de elementos de confinamiento tipo vigas y columnas, así como posibles asentamientos diferenciales.

Fotografía 3. Vista del muro de cerramiento y divisorio entre el conjunto residencial Quintas de Provenza y el conjunto residencial de Chosica.

- A los responsables del predio de la Calle 134 Bis No. 89A-05 y del predio de la Carrera 91 No. 133-20, en el sector catastral Altos de Chozica de la Localidad de Suba, donde se ubica el conjunto residencial Quintas de Provenza y el conjunto residencial de Chosica, respectivamente, implementar acciones para el mantenimiento, mejoramiento y/o reforzamiento del muro evaluado en el presente informe técnico, con el propósito de optimizar las condiciones adecuadas para su uso y prolongar la vida útil del mismo.

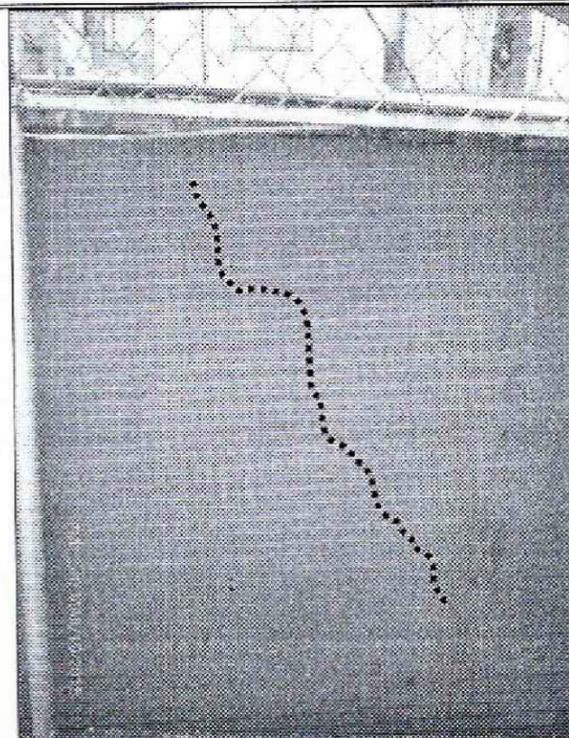
Fotografía 4. Fisura de tendencia diagonal identificada sobre el muro que se encuentra entre el conjunto residencial Quintas de Provenza y el conjunto residencial de Chosica, afectación que no compromete la estabilidad de dicho muro.

- La estabilidad y funcionalidad del muro de cerramiento y divisorio ubicado entre el predio de la Calle 134 Bis No. 89A-05 y el predio de la Carrera 91 No. 133-20, en el sector catastral Altos de Chozica de la Localidad de Suba, donde se ubica el conjunto residencial Quintas de Provenza y el conjunto residencial de Chosica, no se encuentran comprometidas en la actualidad por procesos de remoción en masa de carácter local y/o general ya que no se identificaron, ni ante cargas normales de

servicio por las fisuras observadas, sin embargo es posible que pueda presentar daños de consideración ante la presencia de cargas dinámicas como por ejemplo un sismo.
