DIAGNÓSTICO TÉCNICO DI - 8011
SUBDIRECCIÓN DE ANÁLISIS DE RIESGOS Y EFECTOS DE CAMBIO CLIMÁTICO
COORDINACIÓN DE ASISTENCIA TÉCNICA
RADICADO IDIGER 2015ER3383
RADICADO IDIGER 2015ER3503

DIRECCIÓN	Carrera 3 Este No 6 C-25 Sur	ÁREA DIRECTA	500 m ²		
SECTOR CATASTRAL	Buenos Aires	POBLACIÓN ATENDIDA	7		
UPZ	32.San Blas	FAMILIAS	1	ADULTOS	6
LOCALIDAD	4 – San Cristóbal	PREDIOS EVALUADOS	2		
CHIP	AAA0203ZTJZ	OFICIO REMISORIO	CR-20161

DIAGNÓSTICO TÉCNICO

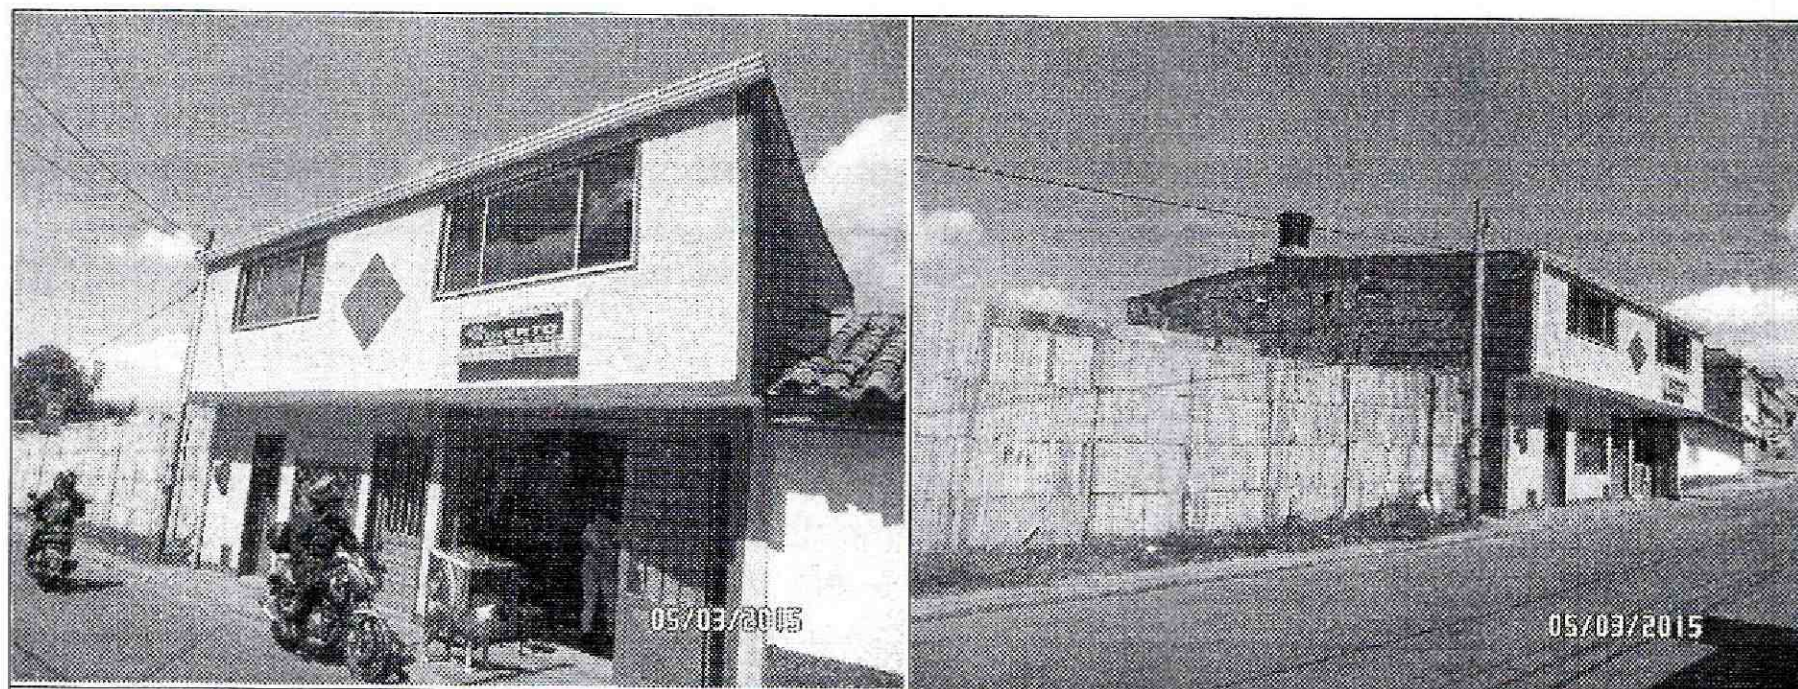
En el de la Carrera 3 Este No 6C-25 Sur, se emplaza una edificación de dos (2) niveles construida en mampostería parcialmente confinada, piso en mortero y una cubierta en tejas de asbesto cemento la cual es soportada por un entramado en madera el cual se apoya sobre los muro perimetrales de la misma; en términos generales dicha vivienda presenta deficiencias constructivas relacionada principalmente con la falta de elementos de confinamiento del tipo vigas. Es pertinente aclarar que la inspección visual se realiza desde el exterior ya que el responsable del predio no permitió el ingreso al mismo.

Fotografía 1 y 2. Vista de la fachada del predio de la Carrera 3 Este No 6C-25 Sur del Sector catastral Buenos Aires de la Localidad de San Cristóbal.

- Se recomienda a los habitantes y/o responsables del predio de la Carrera 3 Este No 6C-25 Sur, Sector Catastral Buenos Aires de la Localidad de San Cristóbal, implementar acciones para el mantenimiento y mejoramiento de la calidad de la vivienda, con el propósito de optimizar las condiciones adecuadas para su uso.
