**DIAGNÓSTICO TÉCNICO DI-8012**  
**SUBDIRECCIÓN DE ANÁLISIS DE RIESGOS Y EFECTOS DE CAMBIO CLIMÁTICO**  
**COORDINACIÓN DE ASISTENCIA TÉCNICA**  
**EVENTO 2942185**

DIRECCIÓN	Nueva Conejera Escuela Salitre Barajas Norte (Dirección Nueva) Calle 169B No. 92-96 (Dirección en campo)	ÁREA DIRECTA	3.400 m2		
SECTOR CATASTRAL	Barajas Norte	POBLACIÓN ATENDIDA	750		
UPZ	-----	FAMILIAS	-	ADULTOS	50
LOCALIDAD	11 – Suba	NIÑOS	700		
CHIP	AAA0144FDJZ	PREDIOS EVALUADOS	1		
		OFICIO REMISORIO	CR-20162

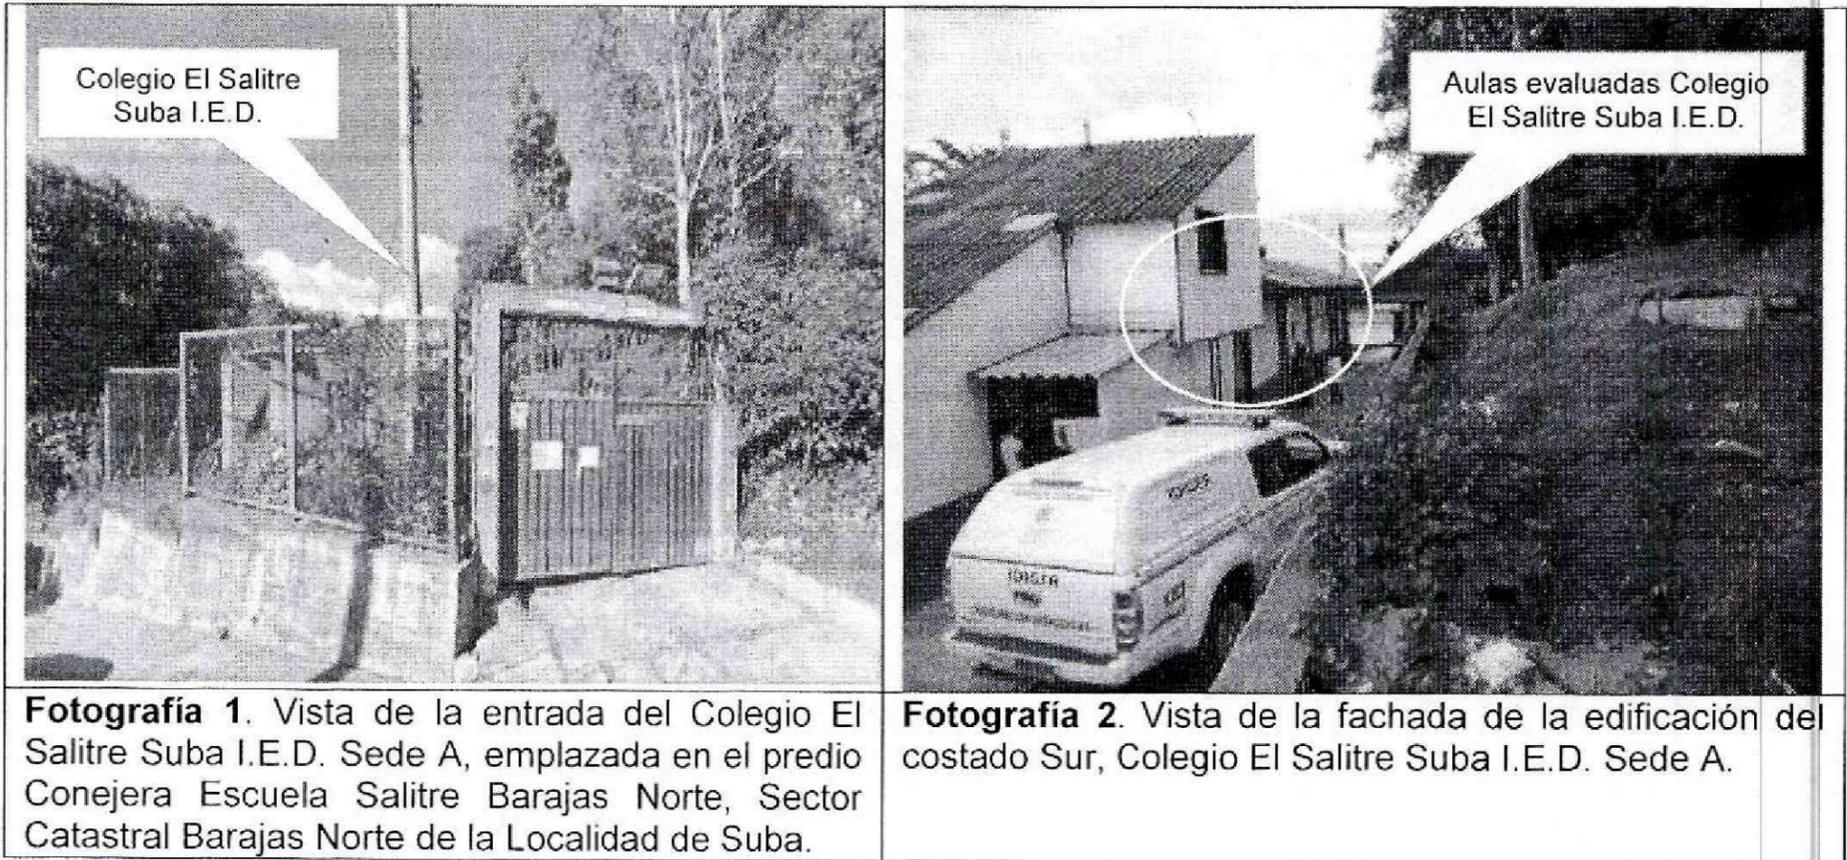
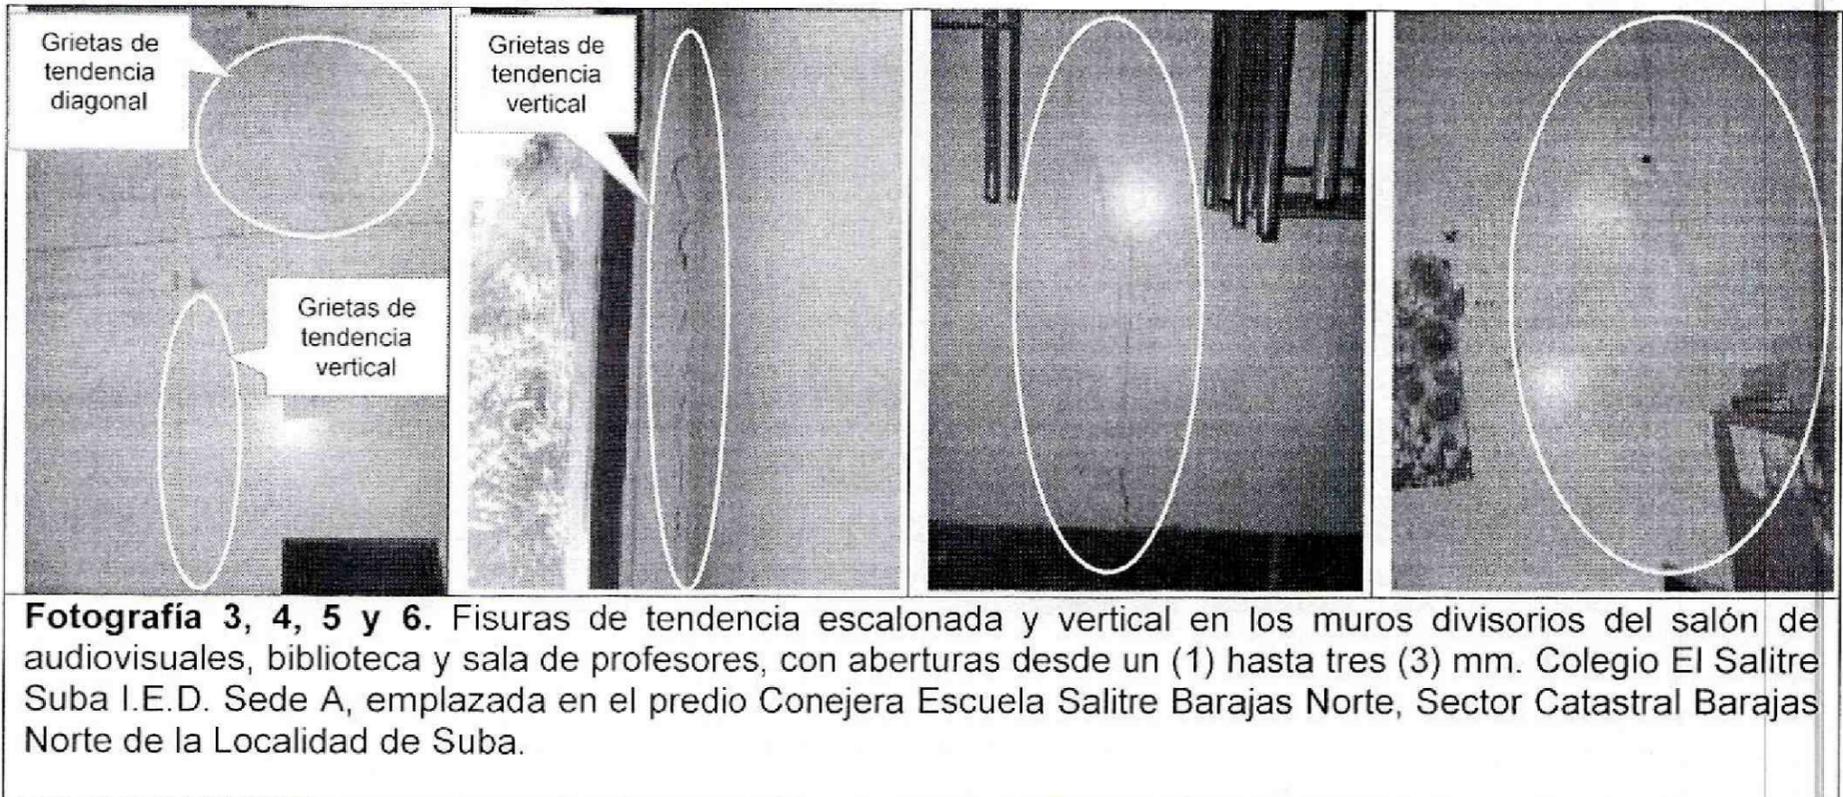
La edificación del costado Sur, tiene más de 70 años, (según información de la persona que atendió la visita). Se realizó inspección visual, al salón de audiovisuales, la biblioteca, sala de profesores y una oficina; sectores donde se evidenciaron fisuras y grietas de tendencia variada (verticales, diagonales, escalonadas y horizontales) con aberturas entre 1 y 3 mm y longitudes entre 1 y 2,5 mts (Ver Fotografías 2, 3, 4, 5 y 6), en los muros divisorios y de cerramiento. Fisuras y grietas que en la actualidad no comprometen la estabilidad estructural y funcionalidad de la edificación, en el corto plazo bajo cargas normales de servicio.

- A los responsables del Colegio El Salitre Suba I.E.D. Sede A, localizado en la Conejera Escuela Salitre Barajas Norte, Sector Catastral Barajas Norte de la Localidad de Suba, implementar acciones para el mejoramiento y mantenimiento de la edificación del costado Sur, con el propósito de optimizar las condiciones seguras y adecuadas para su función.

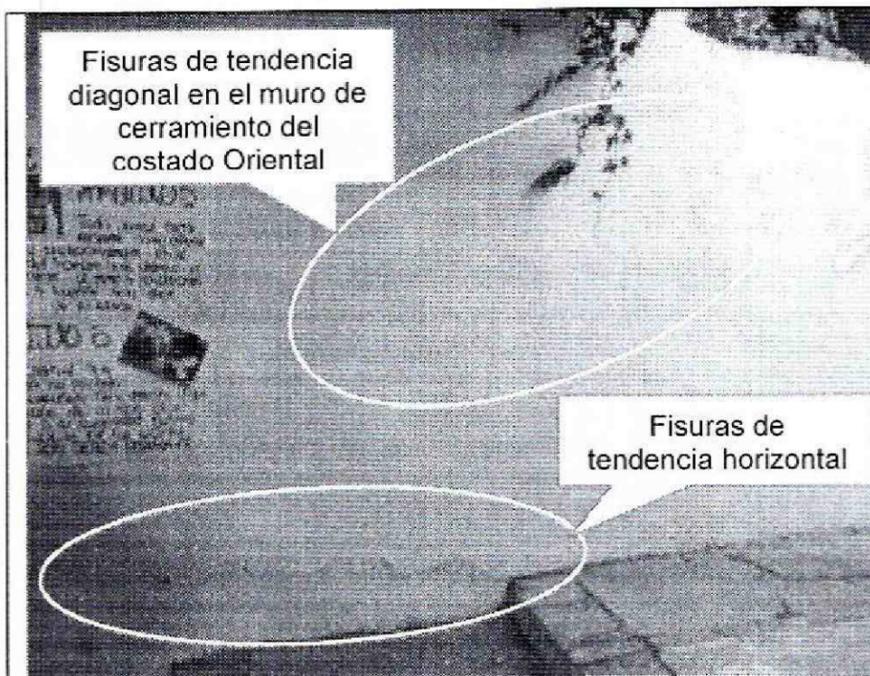
**Fotografía 7.** Fisuras de tendencia diagonal en el muro de cerramiento del costado Oriental, con aberturas aproximadas entre 1 y 2 mm y longitudes entre 1.5 y 3 mts.

- A los responsables del Colegio El Salitre Suba I.E.D. Sede A, localizado en la Conejera Escuela Salitre Barajas Norte, Sector Catastral Barajas Norte de la Localidad de Suba, implementar acciones para el mejoramiento y mantenimiento de los muros de cerramiento y contención aledaños a la edificación del costado Sur, con el propósito de optimizar las condiciones seguras y adecuadas para su función.

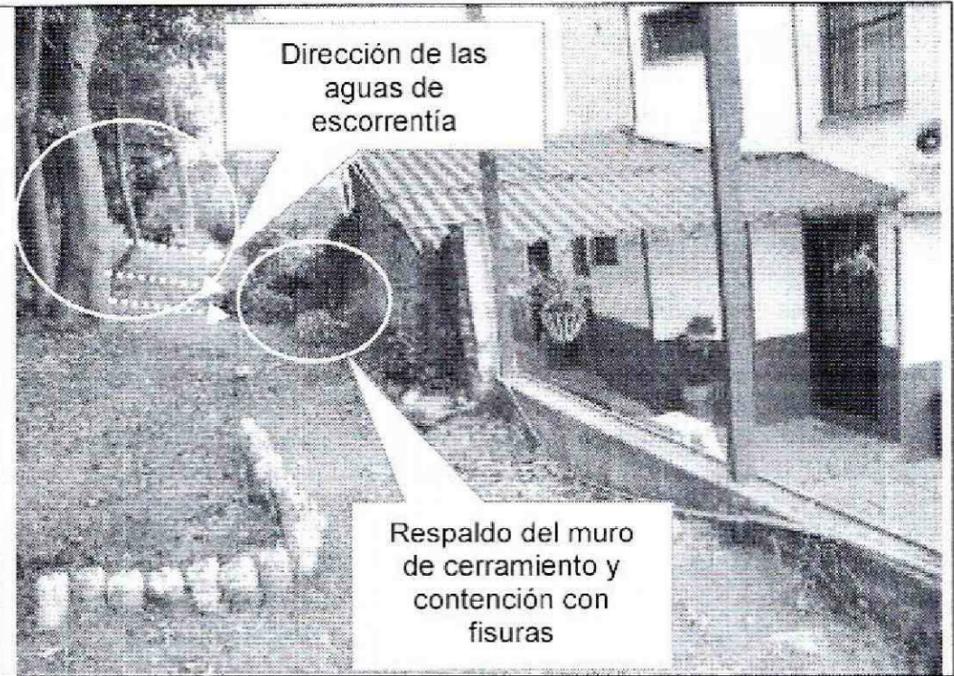
Por el costado oriental, frente a la edificación del sector Sur, se encuentra un muro de cerramiento y contención, construido en concreto y mampostería simple, con longitud cercana a 25 mts, altura de 2,20 mts y ancho de 20 cm, en el que se evidenciaron fisuras de tendencia diagonal, horizontal y vertical, con aberturas aproximadas entre 1 y 3 mm y longitudes entre 1.5 y 3 mts, (Ver Fotografía 7). El muro cumple la función de cerramiento de la planta física y a su vez, sirve como estructura de contención de una ladera de pendiente aproximada de 35°. Las aguas de escorrentía de la ladera discurren hacia el respaldo del muro, aumentando la saturación de los materiales de la ladera, lo que, a su vez incrementa los empujes del terreno sobre el muro. De igual manera se evidenció al respaldo del muro y a aproximadamente a tres (3) metros, la presencia de tres árboles, que pudieran estar causando alguna afectación en las estructuras evaluadas (Ver Fotografías 8, 9 y Figura 2).

**Fotografía 8.** Vista del respaldo del muro de cerramiento del costado oriental, dirección de las aguas de escorrentía y residuos varios, que facilitan la infiltración en el muro en mampostería que presenta fisuramiento hacia el interior.

- A la Secretaria de Medio Ambiente, desde su competencia, adelantar las acciones de revisión de los individuos arbóreos, localizados en el costado Oriental del predio donde se emplaza el Colegio El Salitre Suba I.E.D. Sede A, Conejera Escuela Salitre Barajas Norte, Sector Catastral Barajas Norte de la Localidad de Suba. Con el fin de establecer si están presentando alguna afectación sobre la estructura del muro.

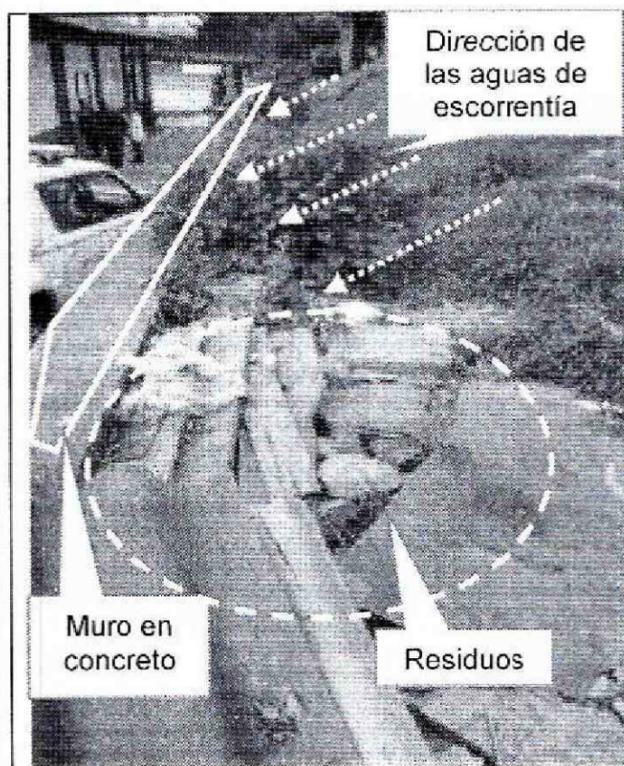
**Fotografía 9.** Dirección de las aguas de escorrentía, que discurren al respaldo del muro en concreto y residuos acumulados.

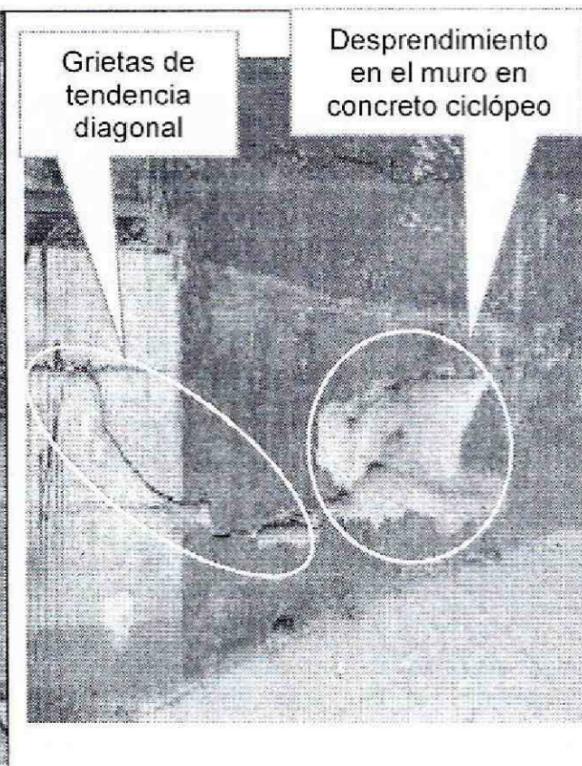
Por el costado Sur-occidental de las instalaciones del Colegio El Salitre Suba Sede A, se encuentra un muro de cerramiento y contención, que limita el predio del Colegio con la Calle 169B, muro construido al parecer en concreto ciclópeo, en el que no se apreciaron estructuras de confinamiento, por el costado exterior del muro, se evidenciaron grietas de tendencia diagonal y vertical con aberturas entre 2 y 5 cm, también se aprecian desprendimientos y deterioro (Ver Fotografías 10, 11 y Figura 2).

**Fotografía 10.** Grieta de tendencia diagonal con aberturas entre 2 y 5 cm, también se aprecia desprendimientos y deterioro en el muro de cerramiento que da a la Calle 169B.

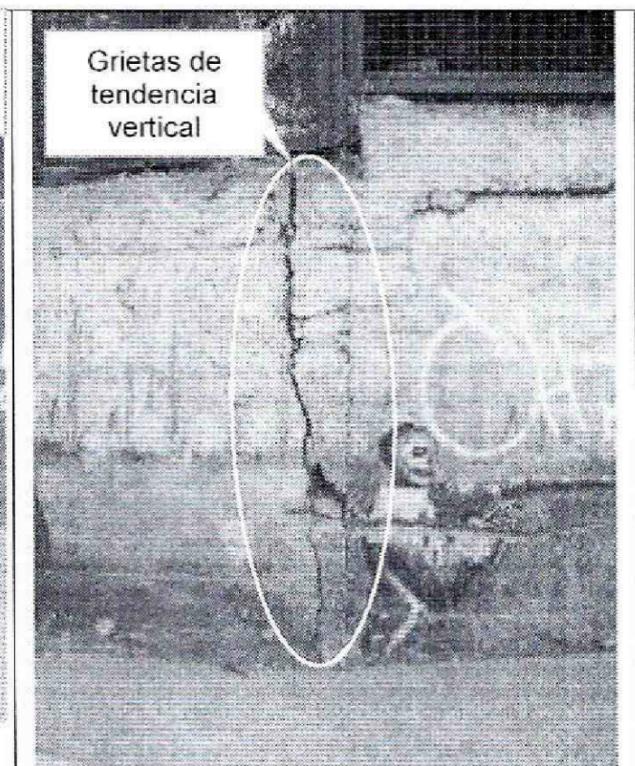
**Fotografía 11.** Grieta de tendencia vertical con aberturas entre 1 y 3 cm, en muro de cerramiento que da a la Calle 169B.
