**DIAGNÓSTICO TÉCNICO – DI- 8015**  
**SUBDIRECCIÓN DE ANÁLISIS DE RIESGOS Y EFECTOS DE CAMBIO CLIMÁTICO**  
**COORDINACIÓN DE ASISTENCIA TÉCNICA**  
**RADICADO IDIGER 2015ER4472**

<b>DIRECCIÓN:</b>	Calle 182 N° 8A-24	<b>ÁREA DIRECTA:</b>	2123 m <sup>2</sup>		
<b>Barrio</b>	San Antonio Norte	<b>POBLACIÓN ATENDIDA:</b>	250		
<b>UPZ:</b>	9 - Verbenal	<b>FAMILIAS</b>	60	<b>ADULTOS</b>	125
				<b>NIÑOS</b>	125
<b>LOCALIDAD:</b>	1 – Usaquén	<b>PREDIOS EVALUADOS</b>	1		
<b>CHIP</b>	AAA0218WXJH y otros	<b>DOCUMENTO REMISORIO</b>	CR-20165

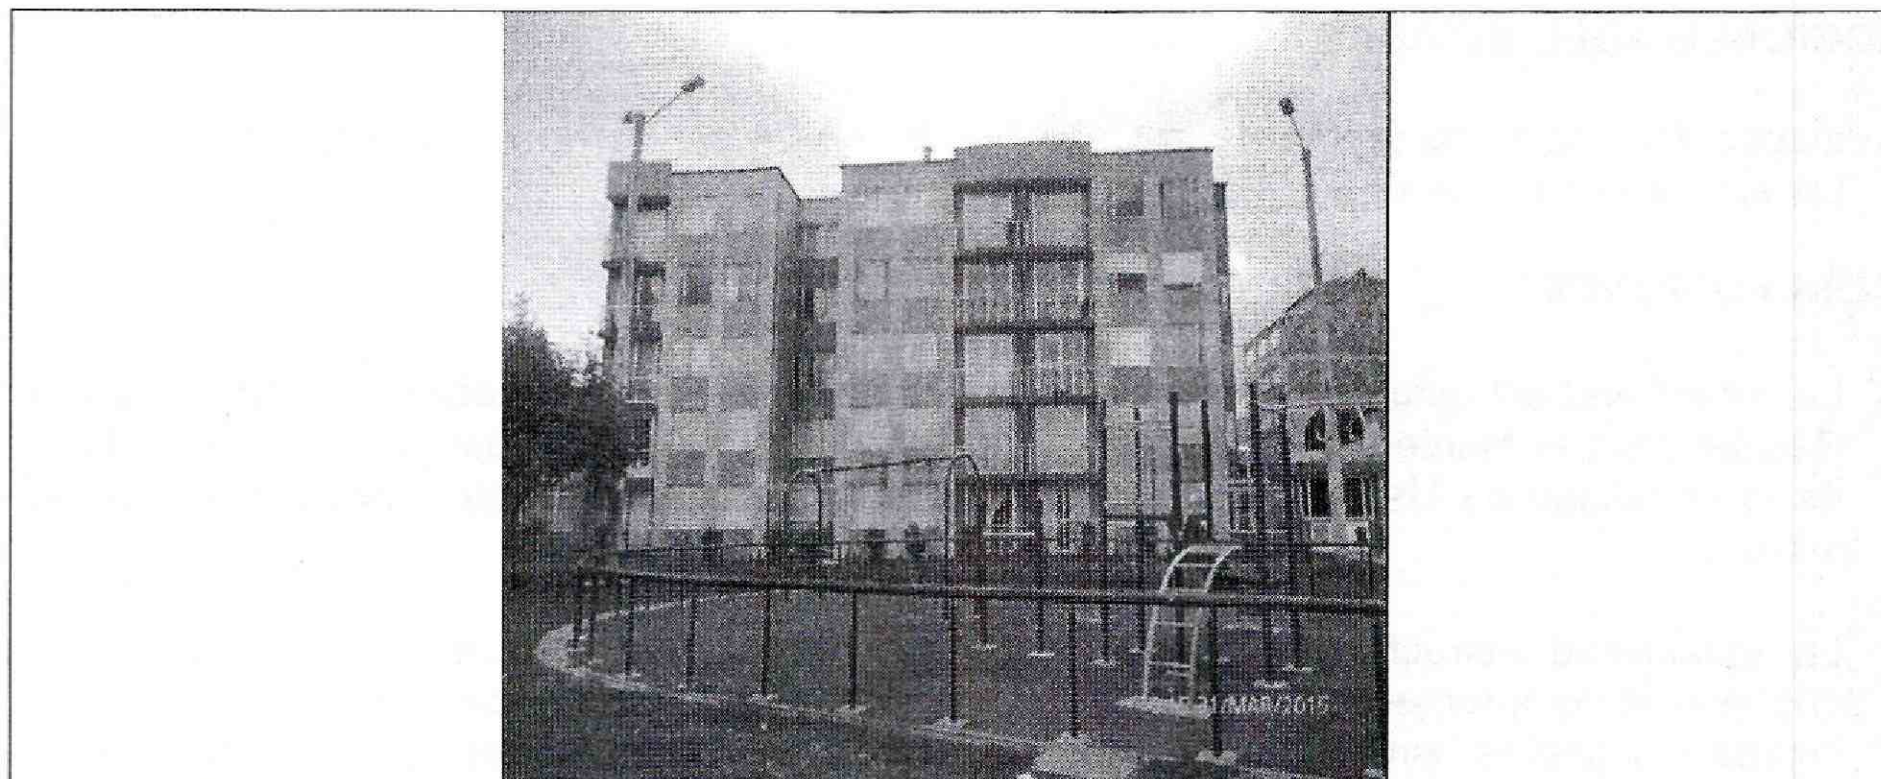
**Fotografía 1:** Vista de la fachada de los apartamentos que conforman el Conjunto Residencia Las Mercedes, ubicado en la Calle 182 N° 8A-24 de la Localidad de Usaquén.

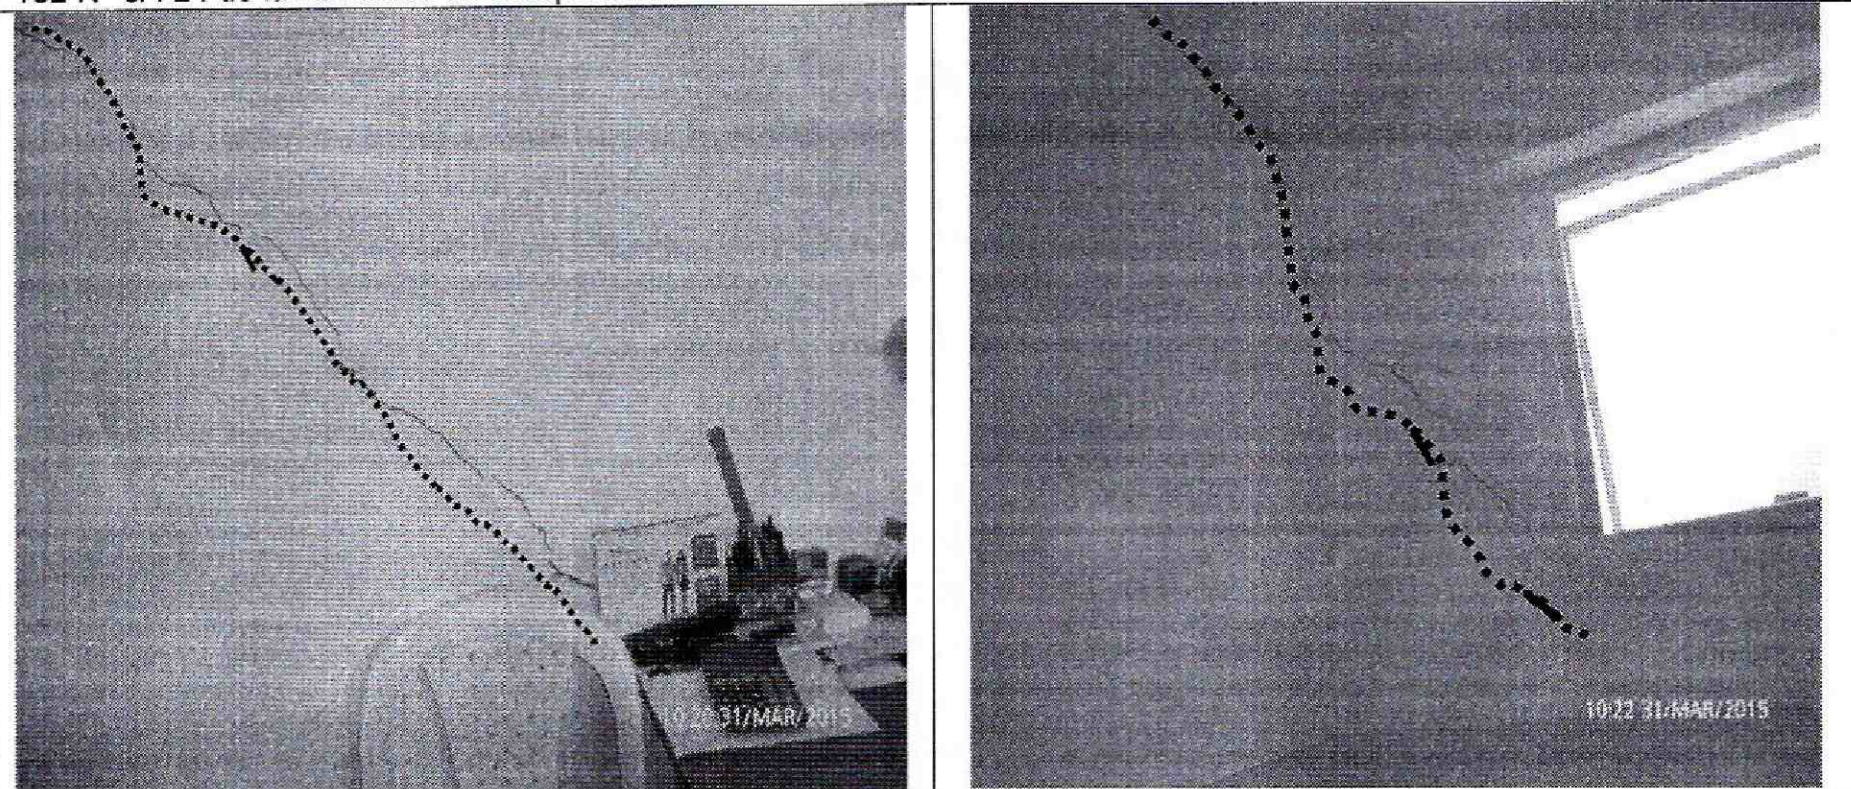
En el costado Occidental del Conjunto Residencial La Merced se encuentra ubicado el salón social, que corresponde a una estructura independiente que colinda al costado Oriental con el bloque 3 y al costado occidental con el muro de cerramiento del conjunto, es una estructura de 2 niveles construida en mampostería confinada, con placa de entrepiso en concreto reforzado. En el primer nivel se encuentra el Salón Social con la oficina de administración, y en el segundo nivel esta adecuada la terraza. En los dos niveles se evidencian fisuras posiblemente asociadas al desprendimiento del revestimiento (pañete y pintura), también se observan grietas en el muro de cerramiento del costado Norte, grietas de aproximadamente 2 milímetros de abertura y longitudes que oscilan entre los 10 a los 30 centímetros. Los daños evidenciados en el conjunto al momento no comprometen la funcionalidad y estabilidad estructural de la edificación.

Entre las posibles causas, por las cuales se pudieren estar presentando las afectaciones en los muros del área social, se encuentran los procesos constructivos y asentamientos diferenciales.

**Fotografía 2 y 3:** Se observan grietas en los muros de cerramiento del área social.

- Al responsable y/o responsables del Conjunto Residencial Las Mercedes, localizado en la Calle 182 N° 8A-24 en el Barrio San Antonio Norte de la Localidad de Usaquén, realizar de manera inmediata las acciones pertinentes para el mantenimiento, reforzamiento estructural y/o mejoramiento de las zonas comunes; esto con el propósito de garantizar las condiciones adecuadas para su uso.

- Al responsable y/o responsables del predio emplazado en al Calle 182 N° 8A-24 del Barrio San Antonio Norte de la Localidad de Usaquén en caso de requerir un análisis más detallado debido a las afectaciones que se están presentando, realizar un estudio de patología que incluya una redistribución de esfuerzos y vulnerabilidad sísmica, donde permite establecer las causas reales de las afectaciones observadas; lo mismo que el tipo de intervenciones a implementarse en la estructura y cimentación que conforma la edificación, para así llevarlas a los niveles de seguridad requeridos.
