DIAGNÓSTICO TÉCNICO DI - 8017
SUBDIRECCIÓN DE ANÁLISIS DE RIESGOS Y EFECTOS DE CAMBIO CLIMÁTICO
COORDINACIÓN DE ASISTENCIA TÉCNICA
EVENTO 2990636

DIRECCIÓN	Km 5 Via al Guavio / Casa 124	ÁREA DIRECTA	500 m ²		
SECTOR CATASTRAL	Tibabita Rural 1	POBLACIÓN ATENDIDA	8		
UPZ	9 Verbenal	FAMILIAS	1	ADULTOS	4
LOCALIDAD	Usaquén	PREDIOS EVALUADOS	2		
CHIP	4° 45'33.18"N -74° 00'53.25"W 4° 45'28.6"N - 74° 00'54.95"W	OFICIO REMISORIO	CR-20259

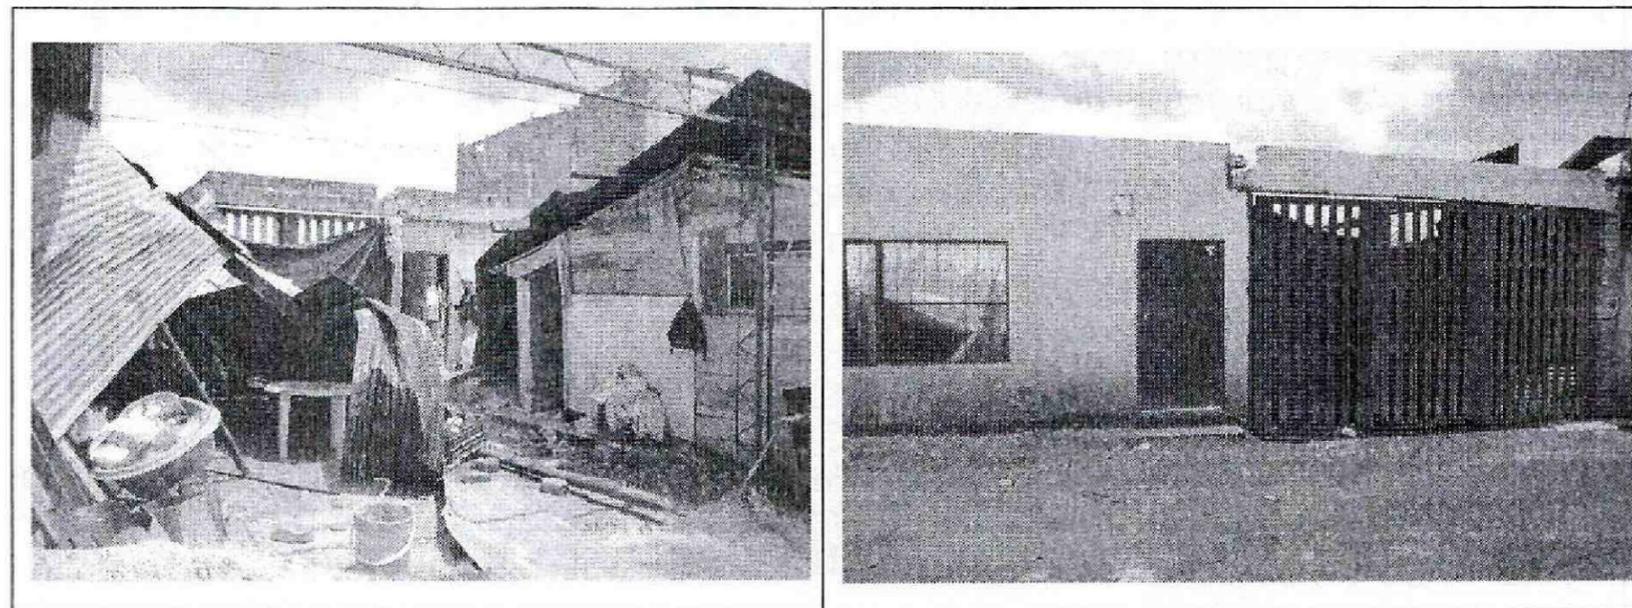
teja de zinc, sostenida por un entramado en madera que descansa sobre los muros perimetrales de la vivienda. La vivienda presenta deficiencias constructivas relacionadas con la ausencia de elementos de confinamiento y amarre del tipo vigas y columnas, esta se encuentra emplazada en una ladera con pendiente moderada.

En el predio con coordenadas $4^{\circ} 45'33.18''N - 74^{\circ} 00'53.25''W$, se presentó el colapso del 70% de la cubierta, afectando espacios vitales como garaje, sala, comedor y acceso a la vivienda. (Ver fotografía 1). La fachada está construida en mampostería simple con viga de amarre, la cual presenta fracturamiento en la parte superior. (Ver fotografía 2).

Entre las posibles causas por las que sucedió el incidente están las deficiencias constructivas evidenciadas en las viviendas, la falta de mantenimiento de los elementos que soportaban las cubiertas y las granizadas que se presentaron en días anteriores.

Fotografías 1 y 2. Colapso de la cubierta en la zona de acceso a la vivienda y fachada en mampostería simple del predio ubicado en el Kilómetro 5 vía al Guavio, con coordenadas $4^{\circ} 45' 33.18''N$ y $74^{\circ} 00' 53.25''W$, del Sector catastral Tibabita Rural 1, de la Localidad de Usaquen.

- Al responsable del predio ubicado en el Kilómetro 5 vía al Guavio, con coordenadas 4° 45'33.18"N -74° 00'53.25"W, ubicado en el Sector Catastral Tibabita Rural 1, de la Localidad de Usaquén, acatar la recomendación de evacuación de la unidad habitacional del primer nivel hasta tanto se implementen las acciones que garanticen la funcionalidad de la vivienda.

- A los responsables de los predios ubicados en el Kilómetro 5 vía al Guavio, con coordenadas 4° 45'33.18"N -74° 00'53.25"W, y 4° 45'33.18"N -74° 00'53.25"W, ubicados en el Sector Catastral Tibabita Rural 1 de la Localidad de Usaquén, implementar acciones para el mejoramiento y reforzamiento de la viviendas, con el propósito de garantizar durante la vida útil del inmueble, las condiciones adecuadas para su uso.

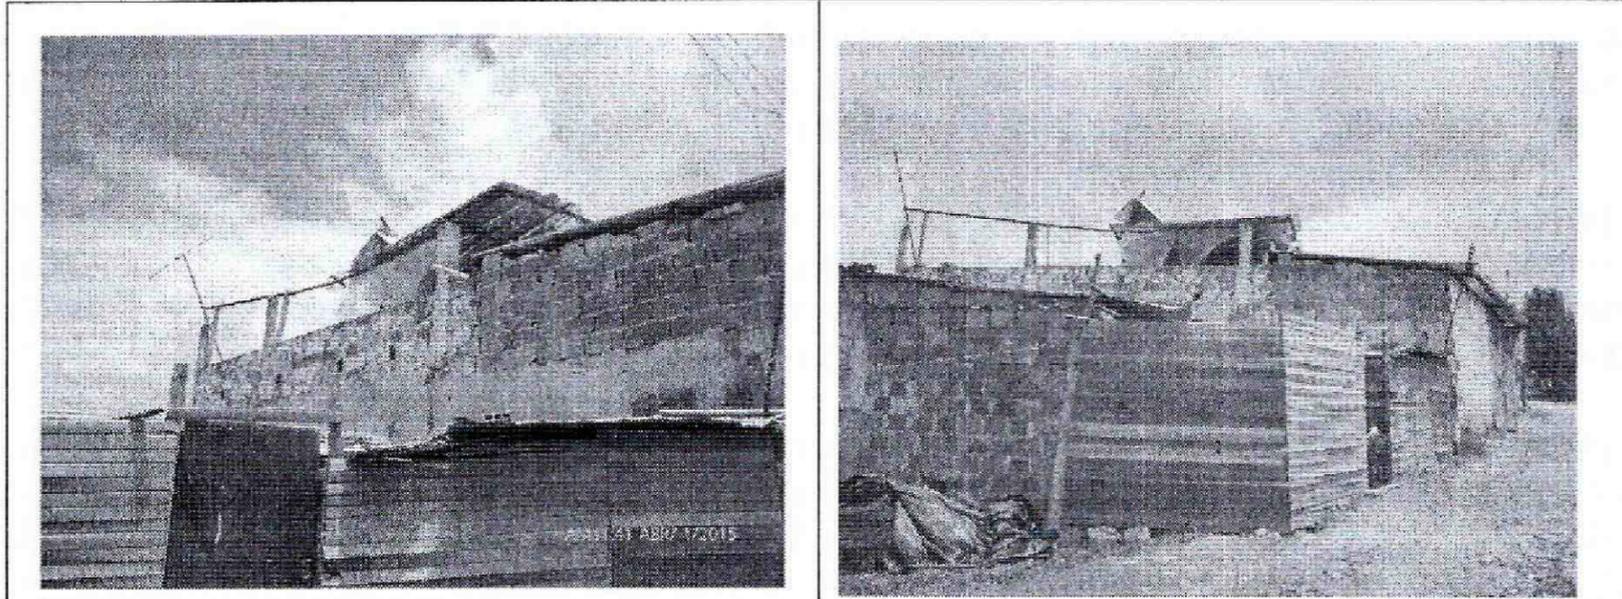
En el predio del Kilómetro 5 vía al Guavio, con coordenadas $4^{\circ} 45'28.6''N - 74^{\circ} 00'54.95''W$, se emplaza una vivienda de un (01) nivel, construida en mampostería simple parcialmente confinada, con placa de entepiso en concreto reforzado, la cual hace parte de la terraza donde está construida una cubierta en teja liviana de zinc, la cual está sostenida por un entramado en madera que descansa sobre unas columnas en concreto que sobresalen de los muros perimetrales que soportan la terraza. (Ver fotografía 3).

En el predio con coordenadas $4^{\circ} 45'33.6''N - 74^{\circ} 00'54.95''W$, se presentó el colapso del 80% de la cubierta, que está construida en la terraza del primer piso, afectando la funcionalidad de esta, este colapso se produjo debido a la sobrecarga de peso por las granizadas que se presentaron en días anteriores. (Ver fotografía 4).

Fotografías 3 y 4. Colapso de la cubierta en la zona de la terraza en el predio ubicado en el Kilómetro 5 vía al Guavio, con coordenadas 4° 45' 28.6"N y 74° 00' 54.95"W, del Sector catastral Tibabita Rural 1, de la Localidad de Usaquén.

- Al responsable del predio ubicado en el Kilómetro 5 vía al Guavio, con coordenadas 4° 45'33.18"N -74° 00'53.25"W, ubicado en el Sector Catastral Tibabita Rural 1 de la Localidad de Usaquén, acatar la recomendación de restricción parcial de uso de la terraza del segundo piso, hasta tanto se implementen las acciones que garanticen las condiciones de mejoramiento, estabilidad y funcionalidad de la cubierta que colapsó en la terraza del segundo piso y queden adecuadas para su uso.
