DIAGNÓSTICO TÉCNICO – DI-8022
SUBDIRECCIÓN DE ANÁLISIS DE RIESGOS Y EFECTOS DE CAMBIO CLIMÁTICO
COORDINACIÓN DE ASISTENCIA TÉCNICA
RADICADO IDIGER 2015ER3743
COMUNICACIÓN INTERNA IDIGER 2015IE572

DIRECCIÓN	Transversal 73G No. 75-10 Sur	ÁREA DIRECTA	250 m ²			
BARRIO	Sierra Morena	POBLACIÓN ATENDIDA	50			
UPZ	69 – Ismael Perdomo	FAMILIAS	ADULTOS	6	NIÑOS	44
LOCALIDAD	19 – Ciudad Bolívar	PREDIOS EVALUADOS	1			
CHIP	AAA0020LRXR	OFICIO REMISORIO	CR-20178

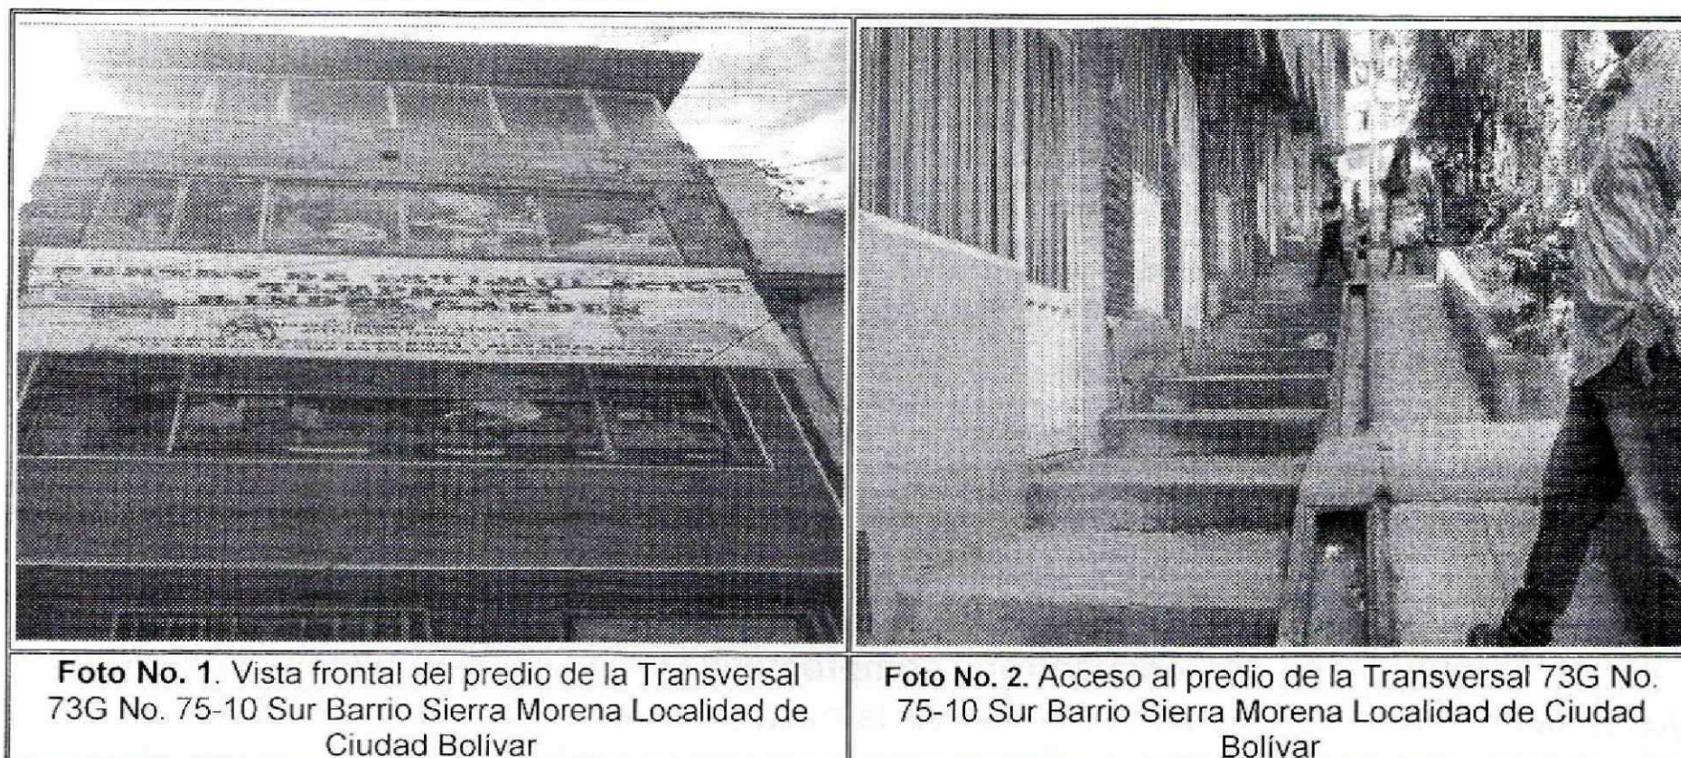
En el predio de la Transversal 73G No. 75-10 Sur, en el Barrio Sierra Morena de la Localidad de Ciudad Bolívar, se emplaza una vivienda de cuatro (04) niveles, construida en mampostería parcialmente confinada por vigas y columnas, cuenta con una losa de entrepiso en concreto (entre primer y segundo nivel), así mismo, cuenta como un sistema de placa fácil como losa de entrepiso entre el segundo y tercer nivel, tiene cubierta tipo liviana en láminas de zinc soportadas por un entramado en madera que descansa sobre los muros perimetrales. La vivienda presenta deficiencias constructivas relacionadas con la ausencia de elementos de confinamiento y amarre del tipo columnas. Es importante mencionar que en el predio de la referencia funciona un hogar infantil.

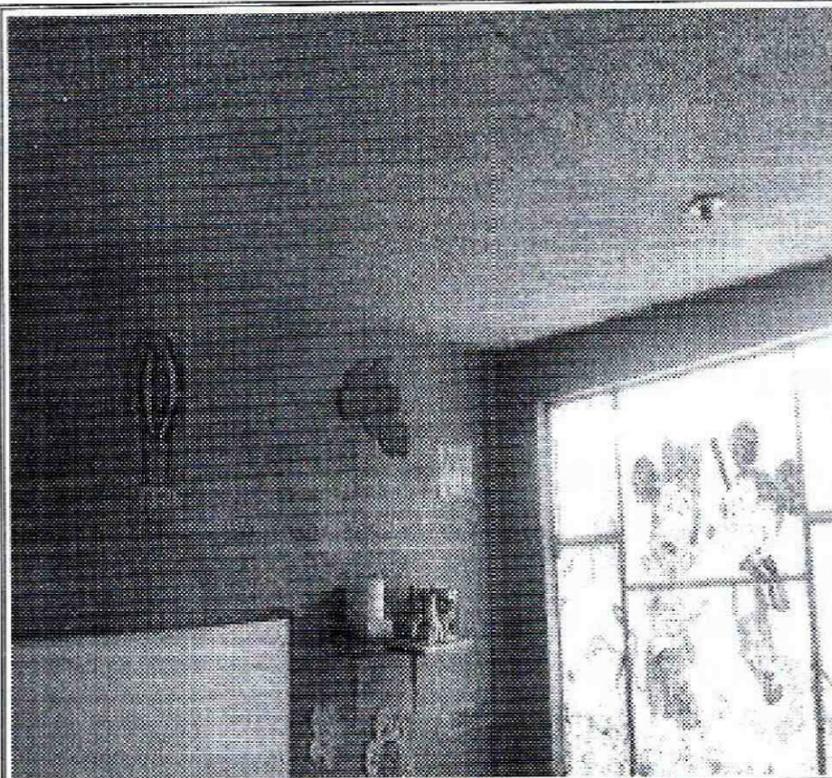
En la inspección visual realizada al interior del predio no se identificaron lesiones de ningún tipo (Humedades, fisuras, grietas) tanto en elementos estructurales y no estructurales, razón por la cual la habitabilidad y la funcionalidad de la vivienda allí emplazada no se encuentran comprometidas.

Foto No. 3. Vista interior predio de la Transversal 73G No. 75-10 Sur Barrio Sierra Morena Localidad de Ciudad Bolívar

- Al responsable y/o responsables de la vivienda ubicada en Transversal 73G No. 75-10 Sur, Barrio Sierra Morena de la Localidad de Ciudad Bolívar, realizar mantenimiento periódico preventivo, con el ánimo de garantizar la estabilidad estructural del predio ante cargas normales de servicio.
- Se recomienda a los responsables de la vivienda evaluada en el presente informe, hacer un seguimiento permanente de las condiciones de estabilidad de la vivienda y del terreno en general e informar a esta entidad si se presentan cambios importantes que alteren o modifiquen de manera significativa la estabilidad de la misma.

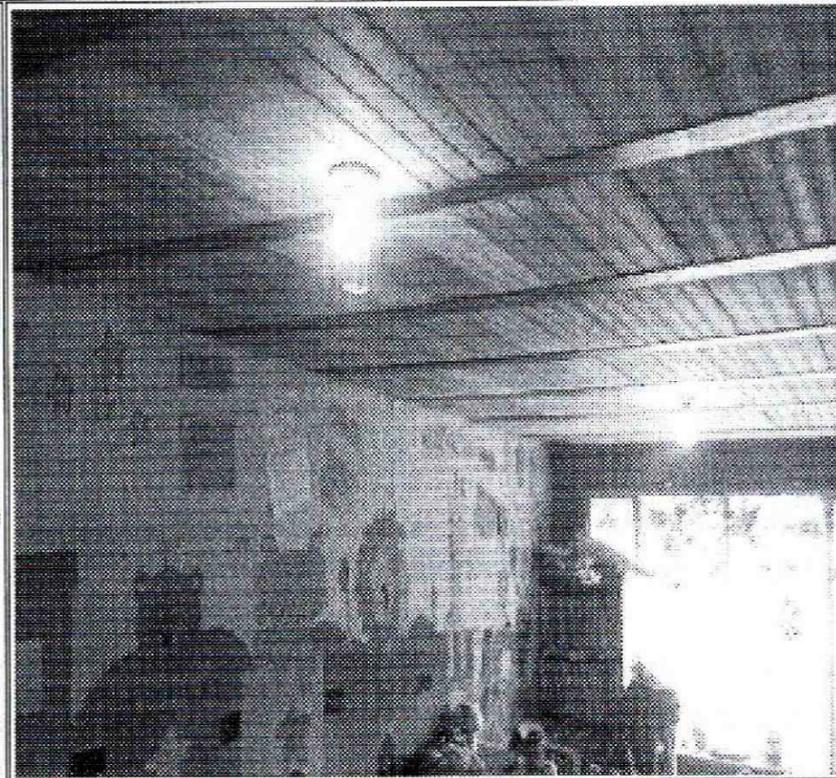
Foto No. 4 Vista interior predio de la Transversal 73G No. 75-10 Sur Barrio Sierra Morena Localidad de Ciudad Bolívar
